Dommartin
Église

Fer FF3D S4C4
46.923759, 6.307225

La croix FF3D de Dommartin (Doubs) est inscrite depuis 1991 à l'Inventaire des Monuments Historiques (elle était déjà classée immeuble par destination le 14 septembre 1949). Le dossier administratif correspondant à ce passage à une "protection comme immeuble par nature" comporte un dessin et quatre clichés photographiques qui font apparaître de substantielles différences entre la situation de la croix de 1991 et l'état actuel (années 2015-2020) après une restauration post-1991 (à dater précisément).

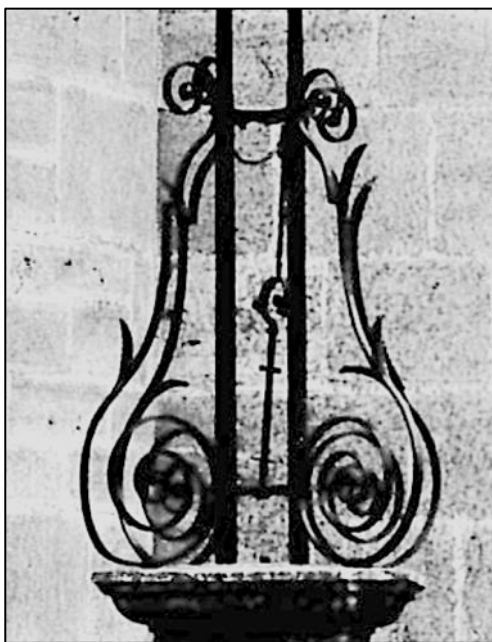
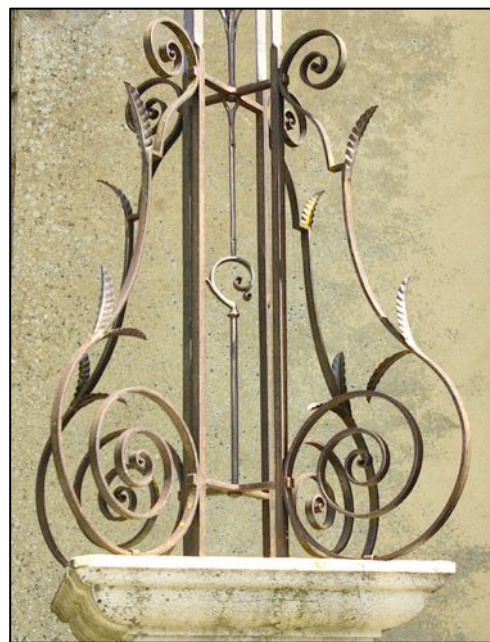
Les consoles et le bas du fût

Il est manifeste que la tige verticale centrale avec la crosse épiscopale n'est plus tenue correctement en 1991 en partie haute. Il semble aussi qu'une petite traverse horizontale du pied de la crosse a été supprimée. Par contre, les consoles *[JM : et non ailerons]*, leurs rouleaux, leurs volutes et leurs feuilles d'eau semblent être encore en bon état en 1991.

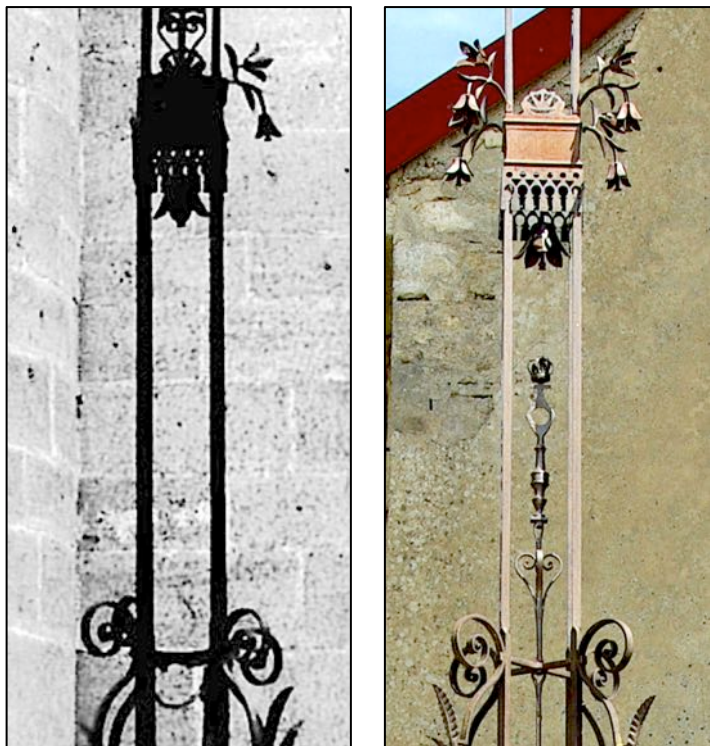
La partie supérieure du fût au-dessus des consoles

En 1991, on ne voit aucun décor dans cette partie supérieure du fût. Seule reste suspendue une fleur de lis (qu'on retrouve en 2016 à la bonne place).

Le restaurateur de la croix, contre toute logique et manifestement sans connaissance intime du corpus des croix en fer forgé 3D du Haut-Doubs, a "descendu d'un étage" l'ostensoir qui se trouvait dans le croisillon. Là où il est remplacé, cet ostensor perd tout son sens symbolique, alors qu'il aurait dû avoir sa lunule au niveau du croisement des branches du croisillon.

Le texte de 1991 évoque "une tige garnie de deux fleurs pouvant faire penser qu'il a pu exister d'autres éléments". Cette tige florale a disparu, mais correspond bien à ce que l'on voit dans d'autres croix FF3D du Haut-Doubs.

On peut observer que le lambrequin en tôle découpée semble avoir gardé son style et ses découpes. De même semble être resté présent en 1991 le petit motif énigmatique en tôle découpée au-dessus du lambrequin. Par contre, il ne semble être resté en place, en 1991, qu'un seul duo de narcisses jaillissant d'un angle du lambrequin. La restauration post-1991 semble avoir réinstallé les 3 autres duos de narcisses manquants.

Il serait tout-à-fait envisageable de replacer l'ostensoir au bon endroit dans le pied du croisillon. Il pourrait aussi être possible de reconstituer le rameau fleuri dans la partie du fût actuellement occupé par l'ostensoir en s'inspirant de ce que l'on peut facilement voir aux Grangettes, à La Planée, à Bonnevaux, au Brey, à Lièvreumont, ou à Maisons-du-Bois.

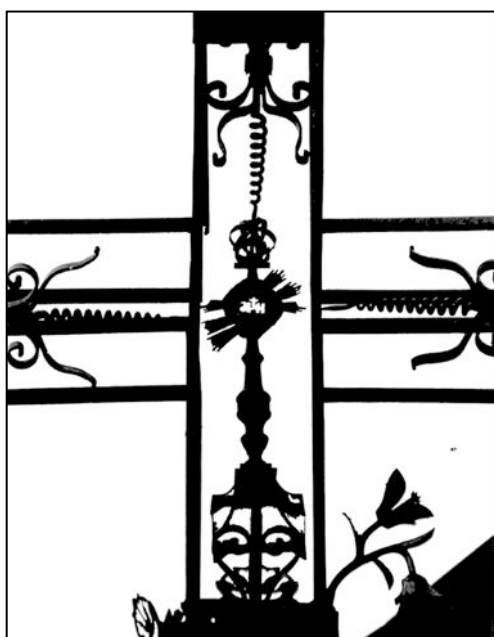
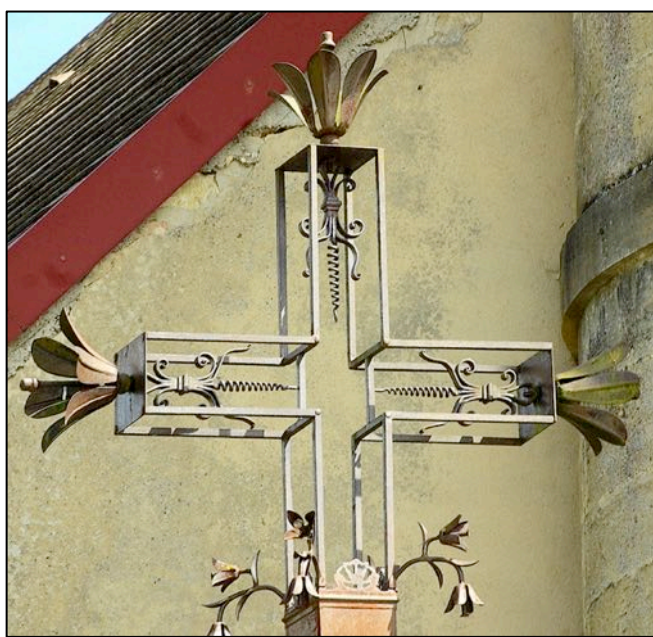
Le croisillon

Intéressons-nous dans un premier temps aux fleurons en fer forgé des extrémités des branches libres du croisillon. Ils semblent avoir été restitués correctement après la restauration.

De même, les fleurs de lis sont encore bien en place en 1991 et ont été bien restaurées (selon les clichés de 2016).

Le problème majeur reste l'erreur faite lors de la restauration post-1991 qui a conduit à "descendre d'un étage" l'ostensoir symbolique (sans doute celui du miracle de "Faverney").

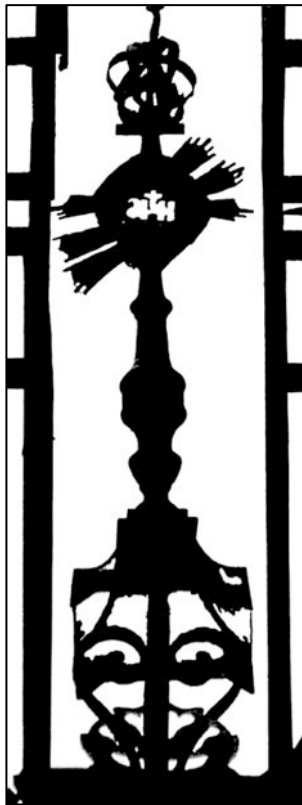
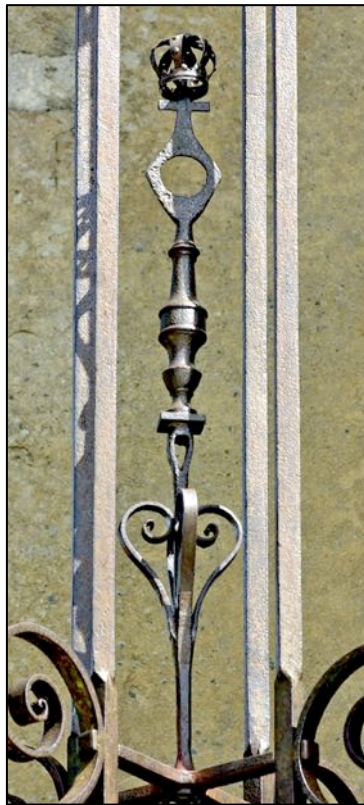
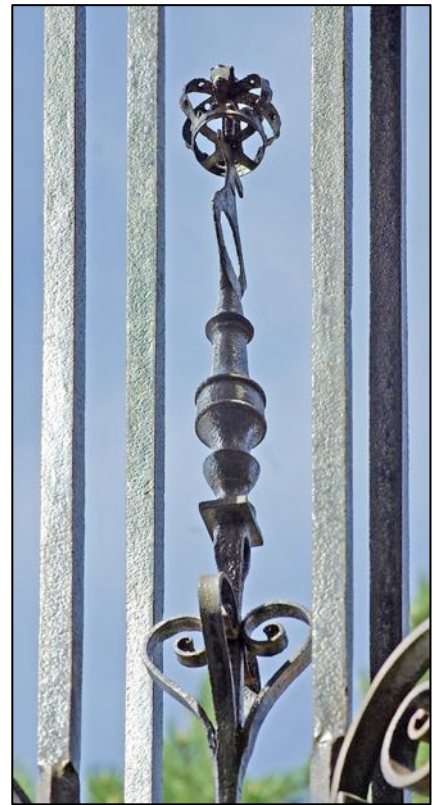
L'ostensoir de Faverney

Outre le changement d'emplacement de l'ostensoir, on se rend vite compte que la restauration post-1991 n'a pas restitué l'objet avec toute sa décoration religieuse et symbolique. Si l'ostensoir a certes gardé l'essentiel de sa structure (très beau travail de ferronnerie), s'il a gardé les symboles du Christ-Roi le surmontant (croix et couronne), il a, par contre, perdu sa lunule et son trigramme IHS, ainsi que les rayons de gloire partant de la lunule. Sa surélévation rendue possible par un groupe-support de quatre volutes élancées positionnant initialement la lunule au niveau du carrefour des branches du croisillon fait perdre le rapprochement probable avec le miracle de l'ostensoir de Faverney en 1608.

L'objet actuel "descendu d'un étage" n'est donc plus un ostensorium. Tout au plus est-il relégué à jouer un rôle de hampe porteuse de la couronne du Christ-Roi.

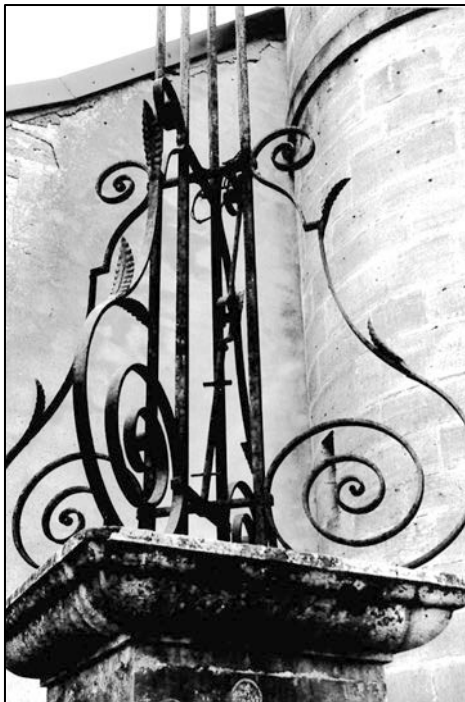
**Ailerons métalliques
liant le fût au piédestal
(C1. CRMH - PB - 1991)**

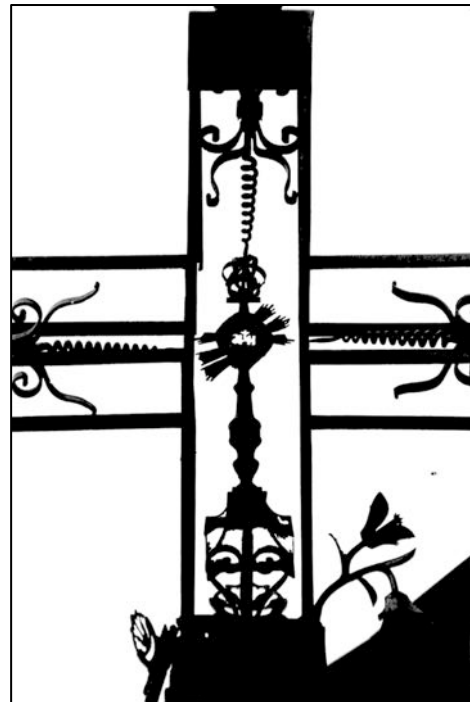
**Croisillon : détail
(C1. CRMH - PB - 1991)**
