**Les Fourgs  
Les Gramonts, sous Tourillot**

**Fer FF3D - S4C4  
46.833016, 6.409415**

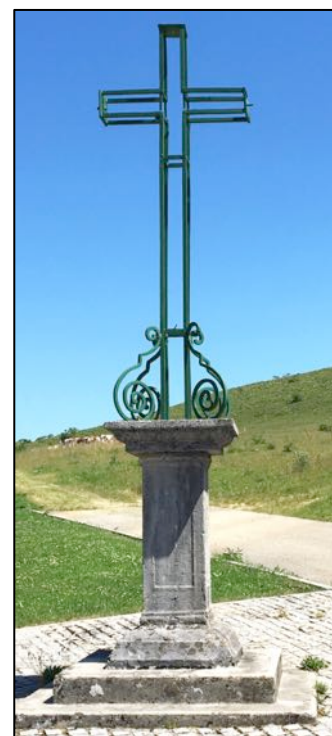
*En 2016*

**En 2016**, la croix ne comporte plus aucun décor (cf. photos précédentes). Ne subsiste que la structure de la croix. La marche la plus basse a disparu, sans doute a-t-elle été intégrée au sol pavé entourant la croix, suite à un petit aménagement récent de la zone.

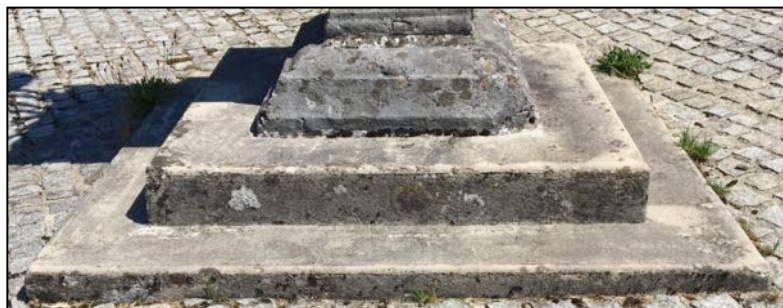
Ces marches en pierre ont été remplacées par des dalles de béton (trois visibles dans les années 1965-1975, deux seulement dans la dernière disposition). La base du piédestal en pierre est moins bien mise en valeur.

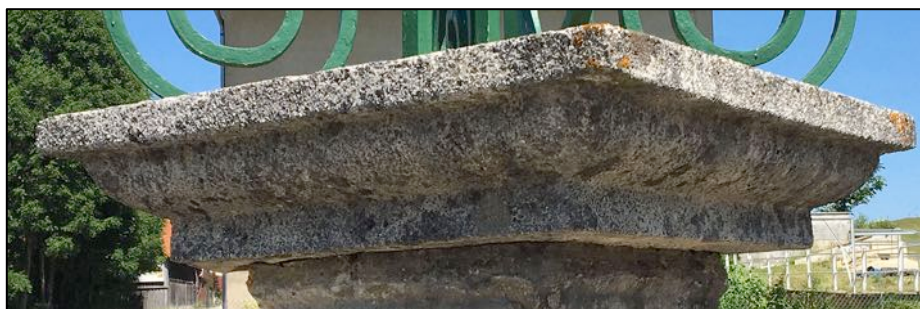
La corniche a belle allure avec son quart de rond entre réglet et tailloir. Mais elle n'est manifestement plus en calcaire. De style moderne et réalisée en béton cellulaire (?), sa forme ne semble pas correspondre à ce que l'on voit sur la vue des années 1910-1920.

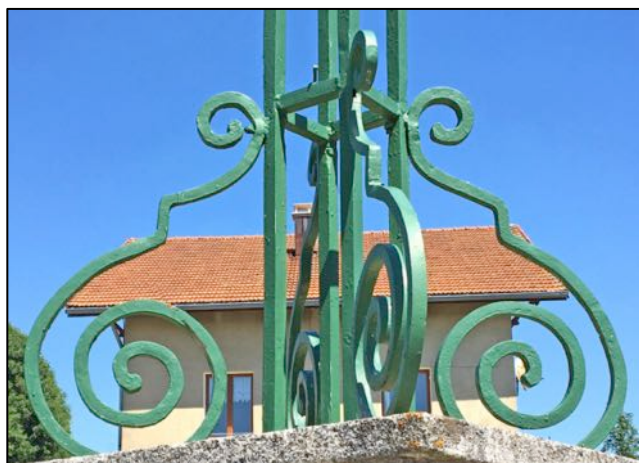
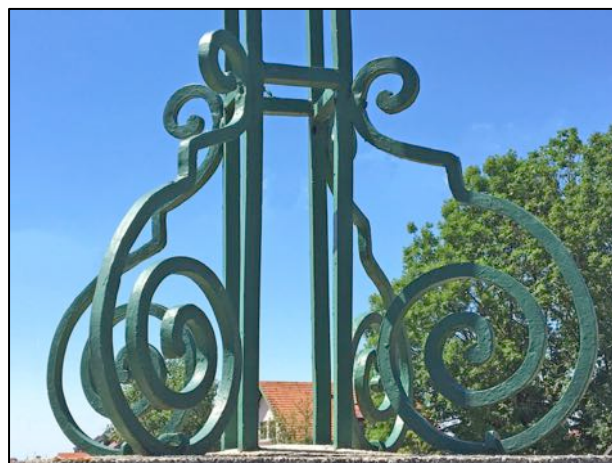
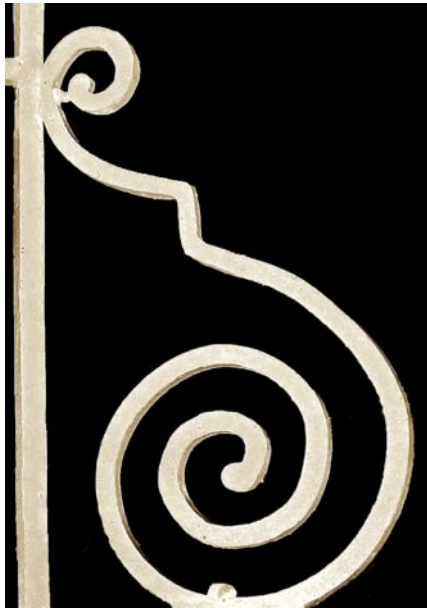
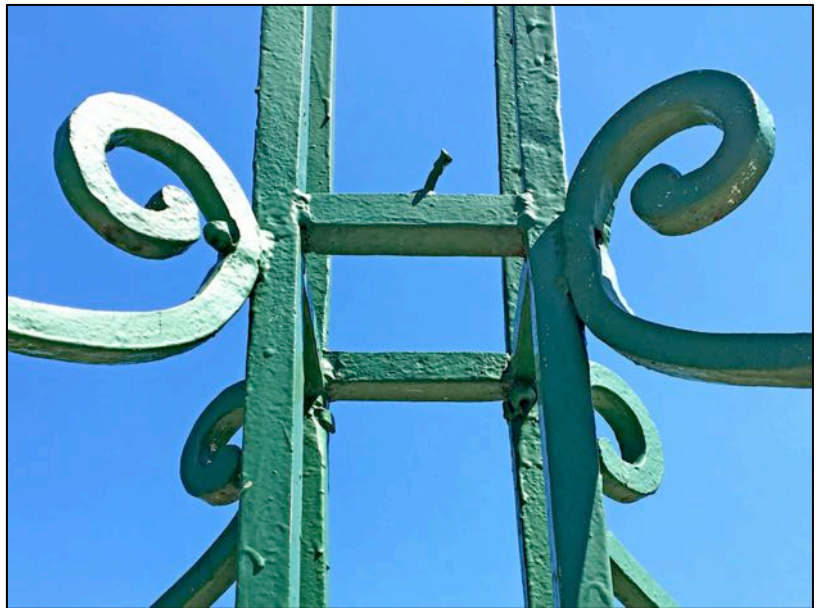
Comme indiqué plus haut, les fers montants verticaux ont leurs faces parallèles aux faces du piédestal. Les consoles sont donc fixées à ces montants, non pas “face contre face” mais en “face sur angle”. Ce dispositif de fixation assez maladroit peut s’avérer fragile. La fixation se fait juste en dessous du dispositif de chaînage d’entretoisement ce qui aide à la rigidification de l’assemblage.

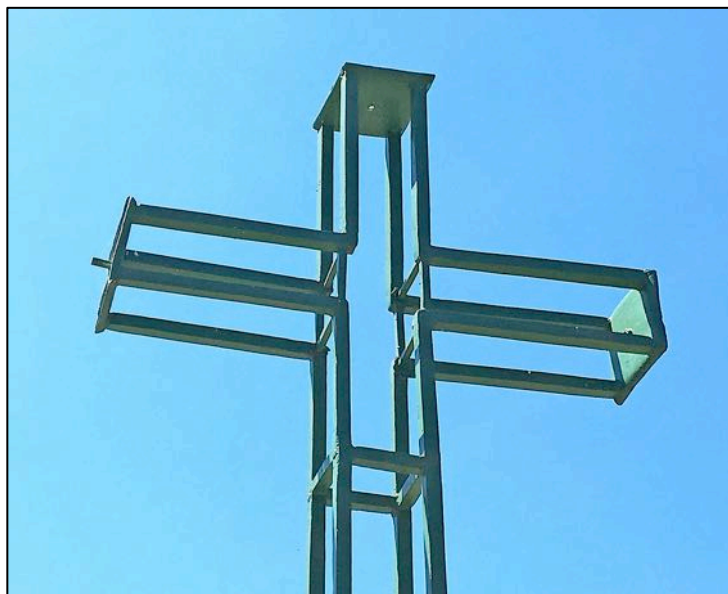
Les extrémités libres des branches du croisillon se terminent par de simples plaques de tôle qui comportent les restes de dispositifs de fixation (vis filetées), qui ont dû servir à fixer les fleurs de lis aujourd’hui disparues et peut-être d’autres décors à l’intérieur des branches.
