**Besain (place)
Chemin de sous les chênes**

**Pierre & Fer FF1D - S1C4*
46.785681, 5.792700**

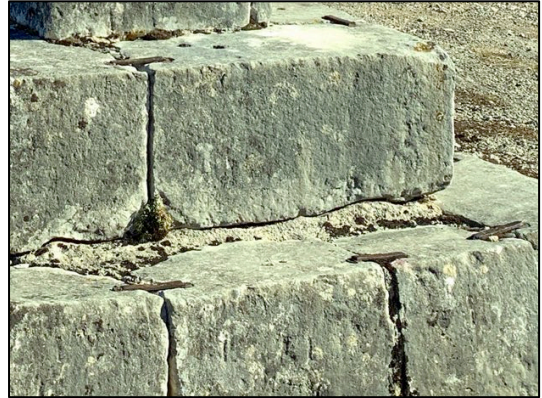
De grosses agrafes en fer, apparemment anciennes, solidarisent les blocs.

On relève la présence de joints cimentés modernes laissant penser que ce soubassement a été retravaillé.

Sur l'arrière du monument, le premier degré du soubassement a été sérieusement endommagé par des engins de travaux publics lors de la remise en état de la route voisine.

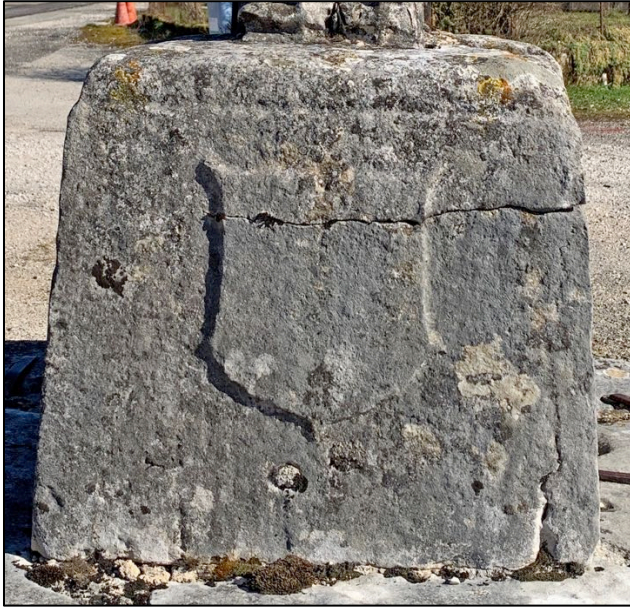
À noter que le sommet du bloc-pied a ses bords arrondis et qu'en partie haute, la pierre a éclaté ou s'est partiellement brisée.

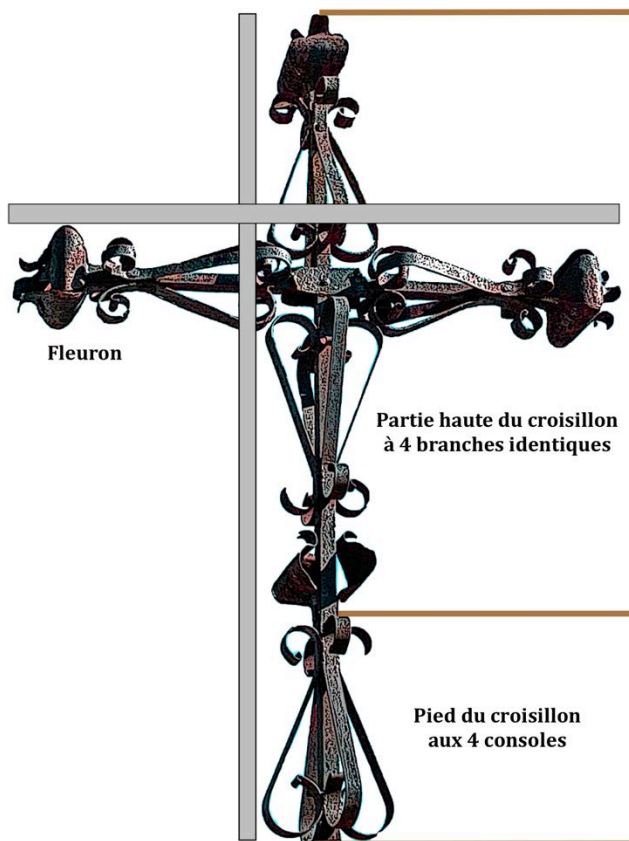
En pied, quatre petites consoles en fer plat sont censées contribuer à la stabilité du croisillon. Mais la restauration récente de la croix a omis de solidariser les fers des consoles avec le sommet du fût-colonne en pierre.

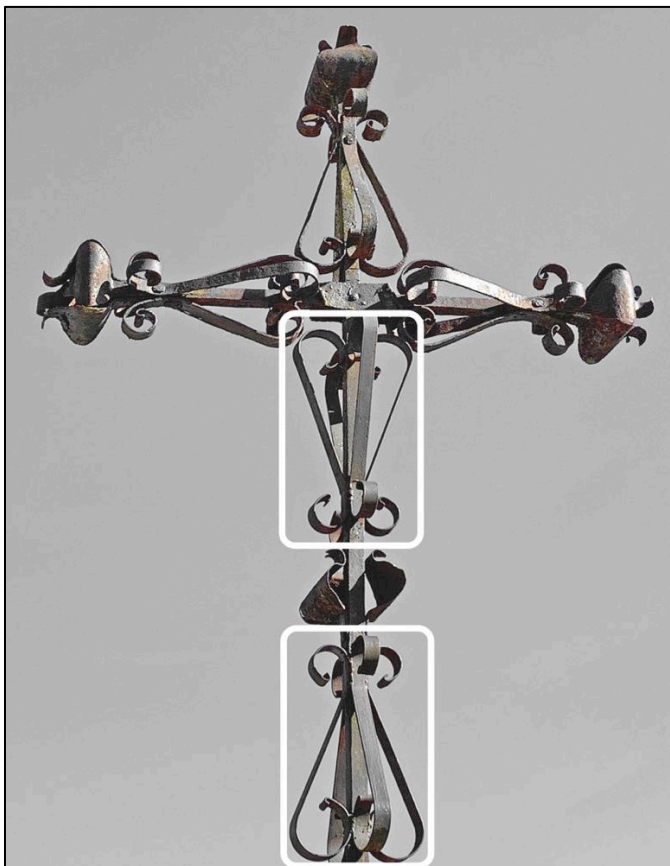
Un examen attentif de la structure, du décor et des différents fers constitutifs montre qu'une partie de ces derniers ont été remplacés lors d'une opération récente de restauration. Il s'agit des fers décoratifs du bas du pied (encadrés en blanc sur l'illustration à gauche), ceux des trois branches libres n'ayant pas été remplacés.

Outre le fait que les fers plats modernes sont manifestement de fabrication industrielle, deux détails attestent du remplacement récent des fers. Ainsi, les volutes terminales des fers plats se limitent à un simple pliage de ces fers, alors que les fers d'origine montrent un travail de ferronnerie plus subtile. Par ailleurs, les fers modernes sont fixés au montant structurel vertical par des points de soudure modernes, alors que les fers anciens étaient et sont arrimés aux barres structurelles par des rivets bien visibles.

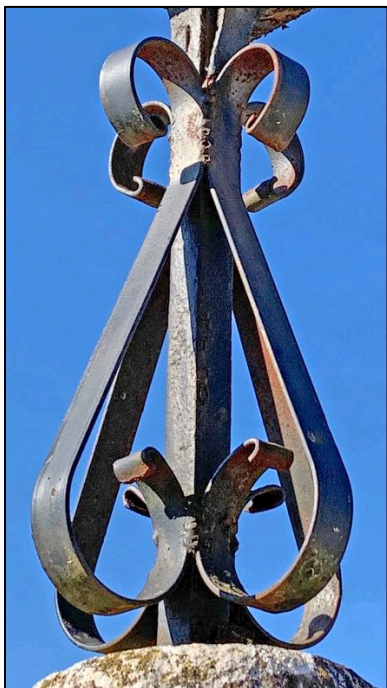
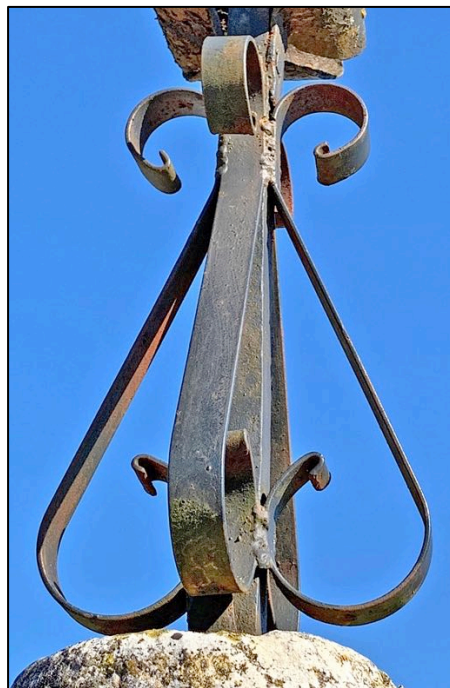
On voit sur les vues photographiques que, dans le travail de ferronnerie moderne, on s'est contenté de créer les rouleaux à chaque bout de la barre de fer droite et de replier les fers aux extrémités. On note aussi très bien les points de soudures modernes, rudimentaires (voir *Compléments en fin de notice*).

Contrairement à Cuvier, les consoles de la croix de Besain sont désormais en lévitation (pseudo-consoles), ne reposant pas sur la pierre du fût-colonne. Dans ce type de croix, les petites consoles de pied ne sont pas qu'esthétiques : elles servent à stabiliser le pied de la croix. Cela nous conduit à considérer la croix comme de type S1C4 (structure unidimensionnelle et quatre consoles), mais aujourd'hui elle serait plutôt de type S1C0 (absence de console structurelle).

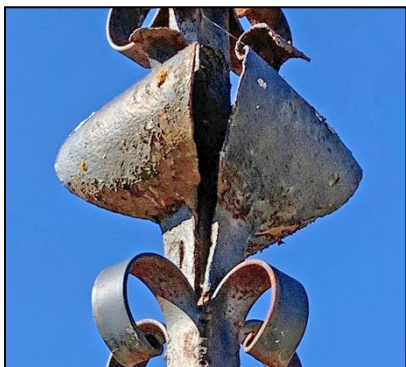
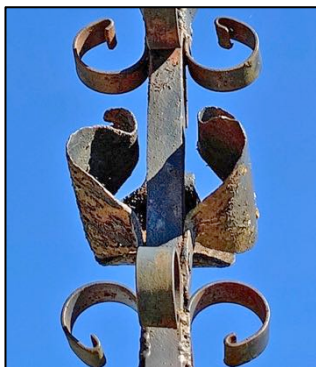
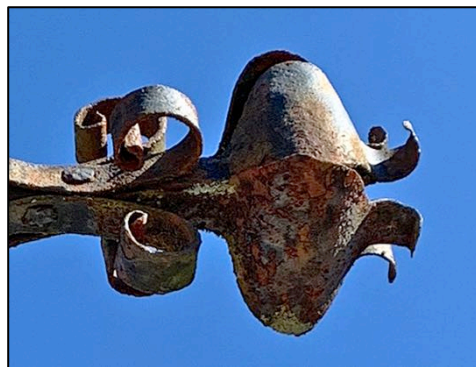
Résultat d'un beau travail de ferronnerie, le fleuron est constitué de quatre gros pétales en tôle de fer courbée et découpée présentant une contre-courbure à leur extrémité (style fleur de muguet). Un des quatre pétales a disparu.

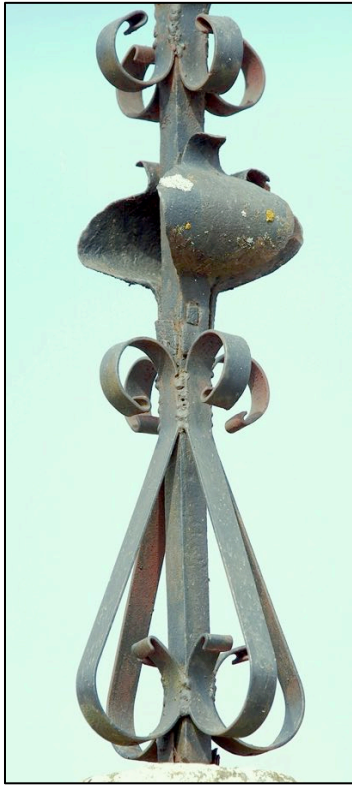
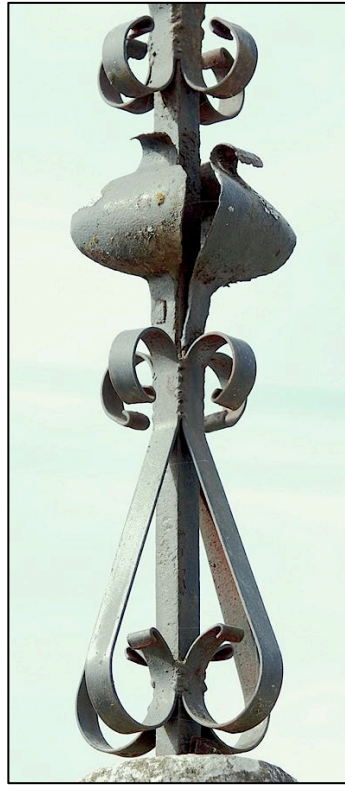
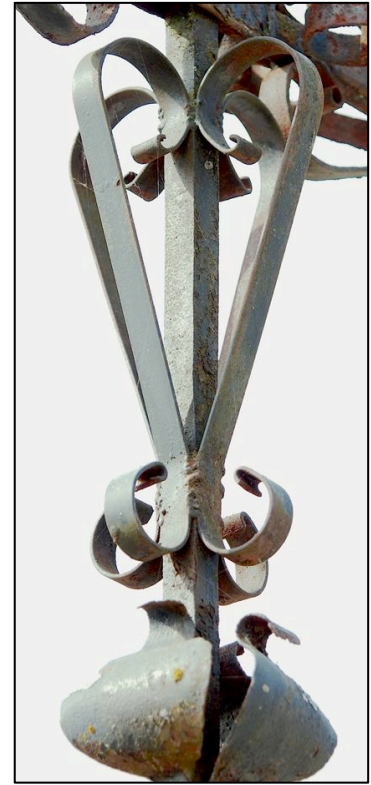
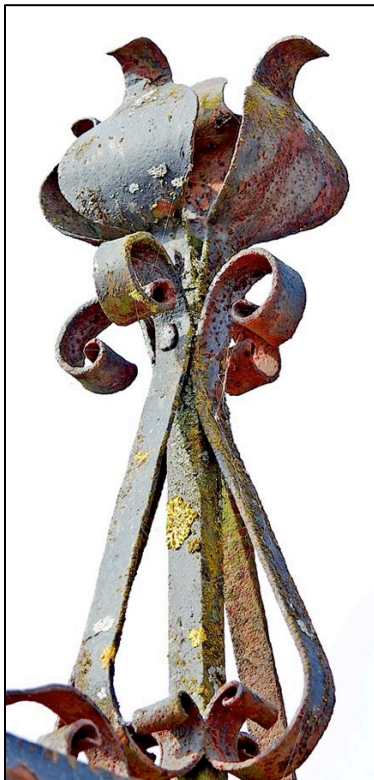
1 - Sur les fers plats des consoles du croisillon

Les clichés ci-après mettent en évidence la différence entre fers plats décoratifs modernes (de 1996) d'une part et anciens (et d'origine) d'autre part. Les fers modernes se trouvent dans les consoles du pied du croisillon (deux clichés de gauche ci-dessous) et dans les consoles au-dessus du fleuron intermédiaire (cliché de droite).

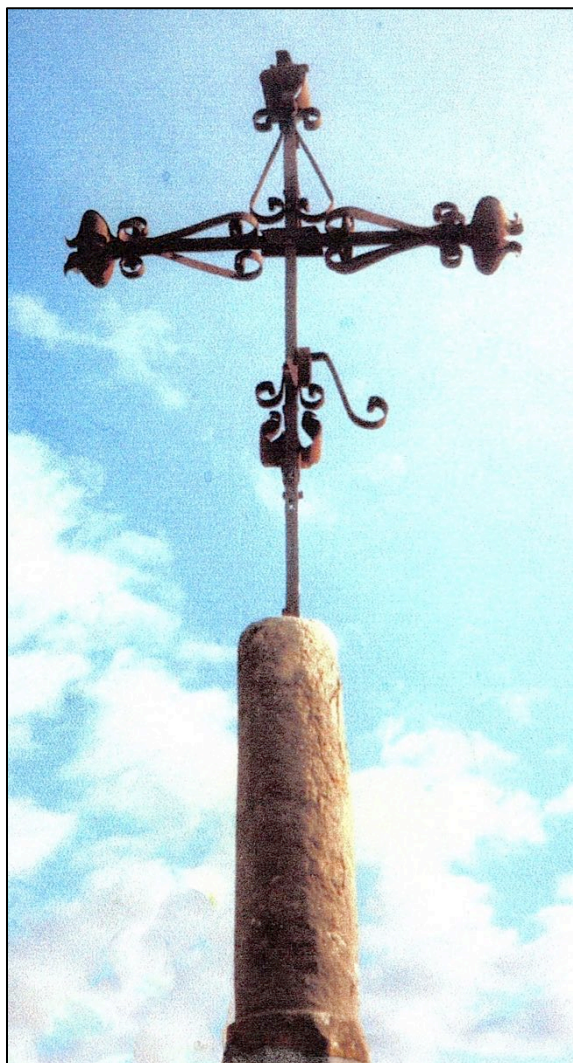
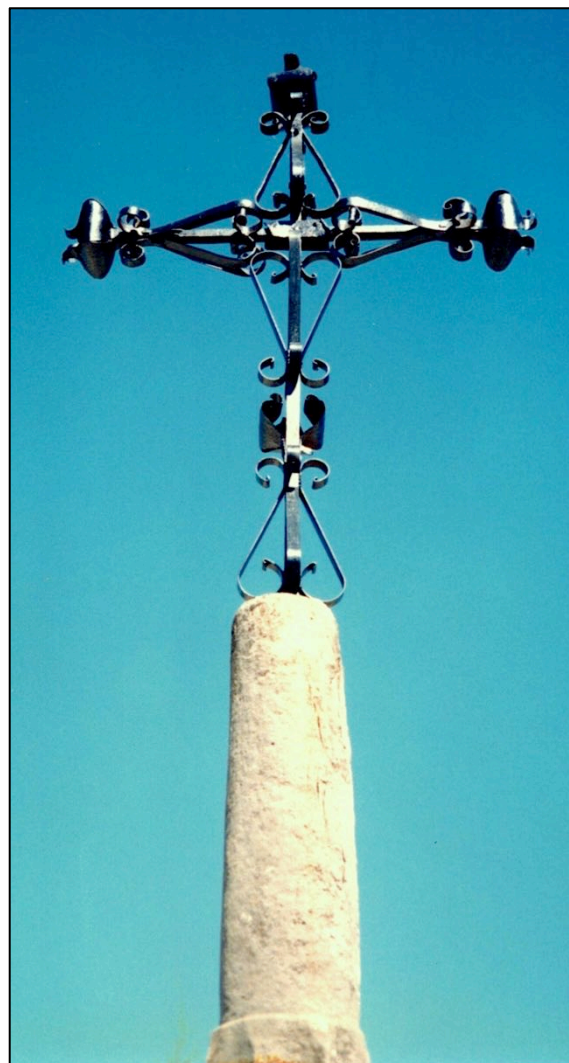
Les clichés ci-dessous présentent la croix avant et après cette restauration de 1996. La vue de gauche témoigne de la perte de la plus grande partie du décor de la partie basse ou pied de la croix métallique et confirme les constatations faites sur les changements apportés à la croix.
