**Clairvaux**  
**Centre, pl. du 8 mai 1945**

**Pr+FF2D+fon - S2C0**  
**46.575527, 5.750682**

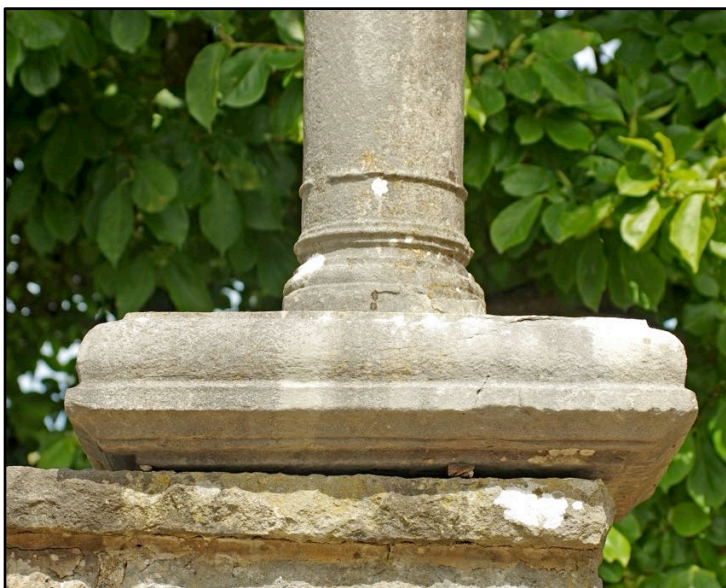
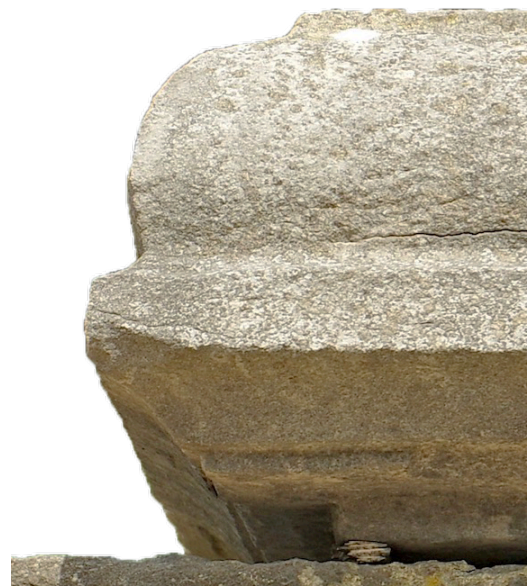
La base en forme de coussinet comporte une série de moulures superposées, avec, de bas en haut, deux réglets décalés, un cavet, un bandeau saillant, un cavet renversé, un quart-de-rond renversé et enfin un dernier réglet.

Cette "base" de colonne pourrait être tout simplement la corniche du piédestal d'une ancienne croix reposant, elle, sur le sol.

On peut apercevoir sur le cliché ci-dessus (à droite), un escargot calant la base de la colonne sur le mur d'enceinte!... Un peu plus loin (cliché ci-dessous et à droite), on peut voir également un petit bois de calage ajouté entre base et sommet du mur.

*Si la croix devait rester à cet emplacement, il serait judicieux de la mettre un peu mieux en valeur, de vérifier son assise sur l'angle des murs, de déplacer un tant soit peu le réverbère qui vient lui faire concurrence et peut-être aussi d'enlever le croisillon en fonte moulée qui ne permet pas d'apprécier la qualité de la croix première en fer forgé.*

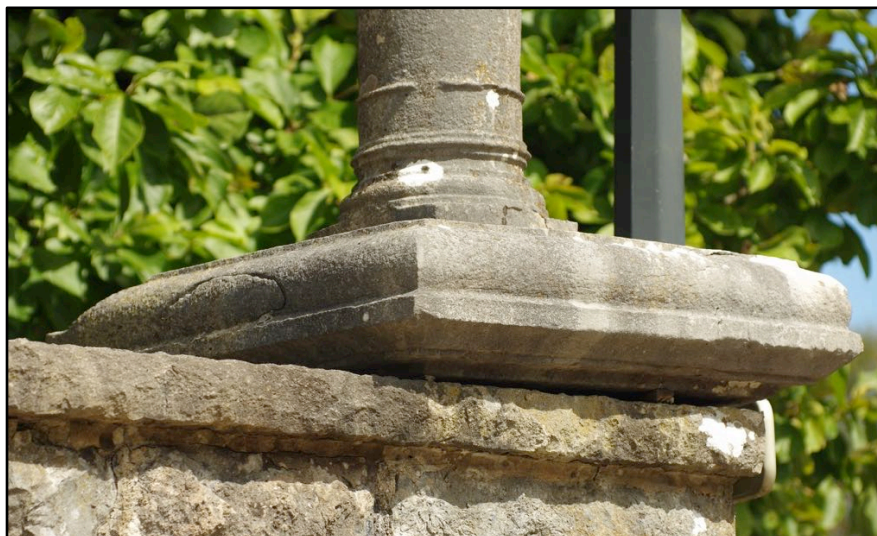
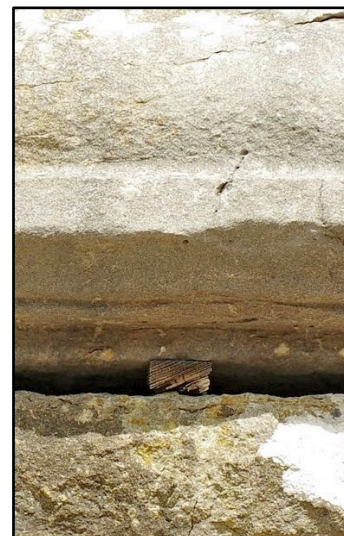
Le fût-colonne est un beau cylindre monolithique, élancé et légèrement galbé. Le diamètre de la colonne est de l'ordre de 11% de la hauteur totale de la colonne.

Le pied du fût-colonne cylindrique est très mouluré, avec plusieurs anneaux toriques. Le travail de la pierre, très soigné, fait penser à une réalisation classique (XVIII<sup>e</sup> siècle ou début du XIX<sup>e</sup> siècle). La pierre du fût cylindrique semble avoir été légèrement bouchardée.

On peut entrevoir une fissure verticale dans le bas du fût-colonne.

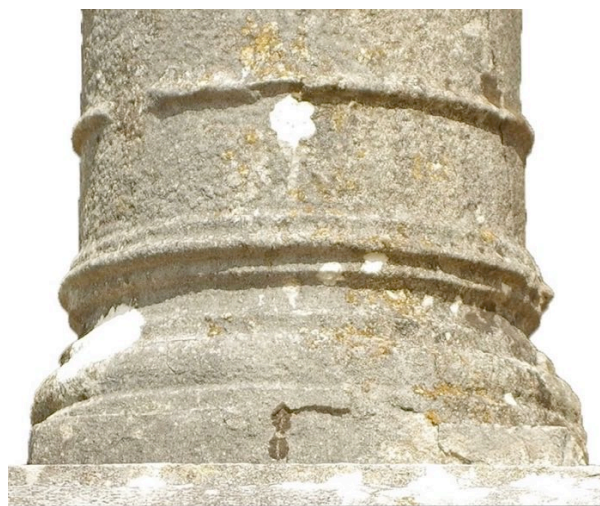
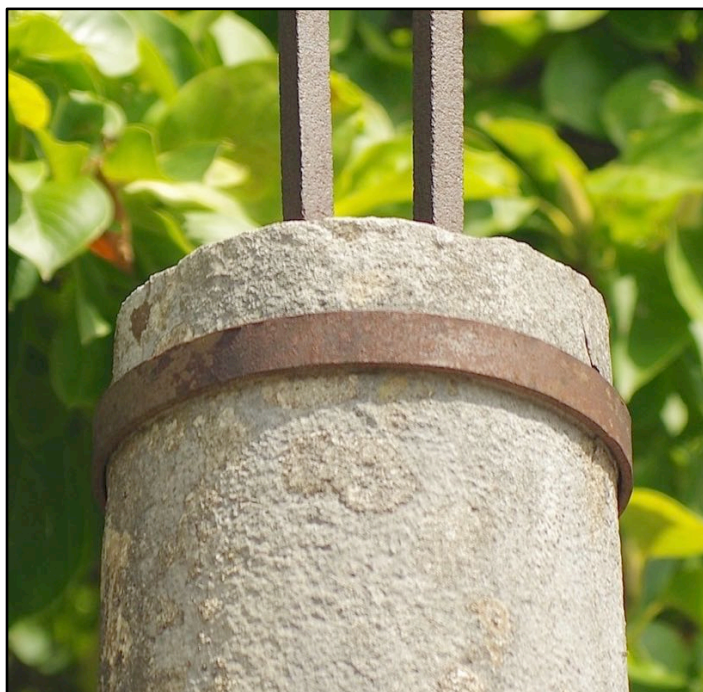
Le haut du fût-colonne ne comporte pas de chapiteau (comme on peut en voir un, par exemple, à la croix mixte de l'église de Nanc-lès-St-Amour).

Ici, en partie haute, le fût-colonne s'arrête brutalement. Les deux fers porteurs du croisillon en fer forgé sont scellés dans la pierre de la colonne.

Il a manifestement fallu consolider la pierre de la colonne en la cerclant avec une ceinture en fer plat forgé. Le fer très peu érodé de cette ceinture métallique (contrairement aux fers structurels du croisillon) peut laisser penser à une reprise tardive de la croix pour en consolider le fût-colonne et éviter que le haut de celui-ci éclate

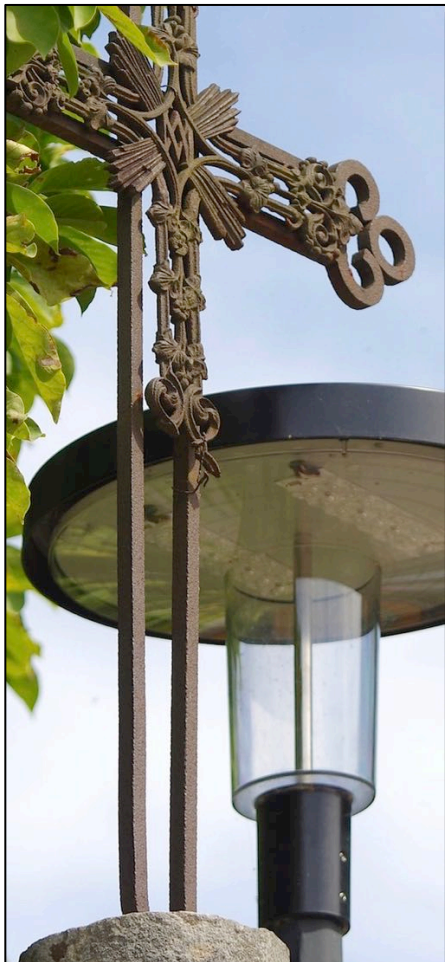
Sur le cliché ci-contre, on voit que le croisillon ajouté en fonte moulée est suspendu dans le vide, en avant de la croix en fer forgé. Un fil de fer lie d'ailleurs le bas du croisillon à un des deux montants du pied de la croix en fer, comme s'il avait fallu éviter que le décor en fonte moulé parte en avant.

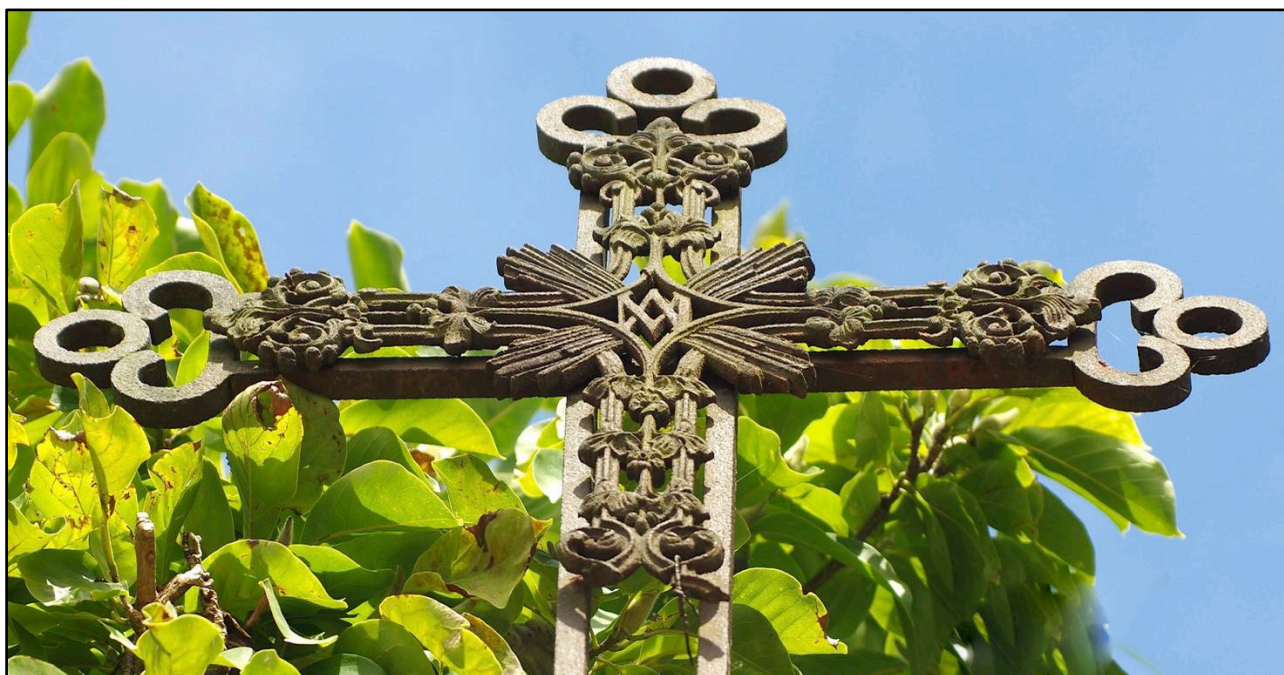
Le cliché ci-dessous en contre-plongée montre que le croisillon en fonte moulée est décalé par rapport à la structure de la croix principale en fer forgé et semble flotter dans le vide.

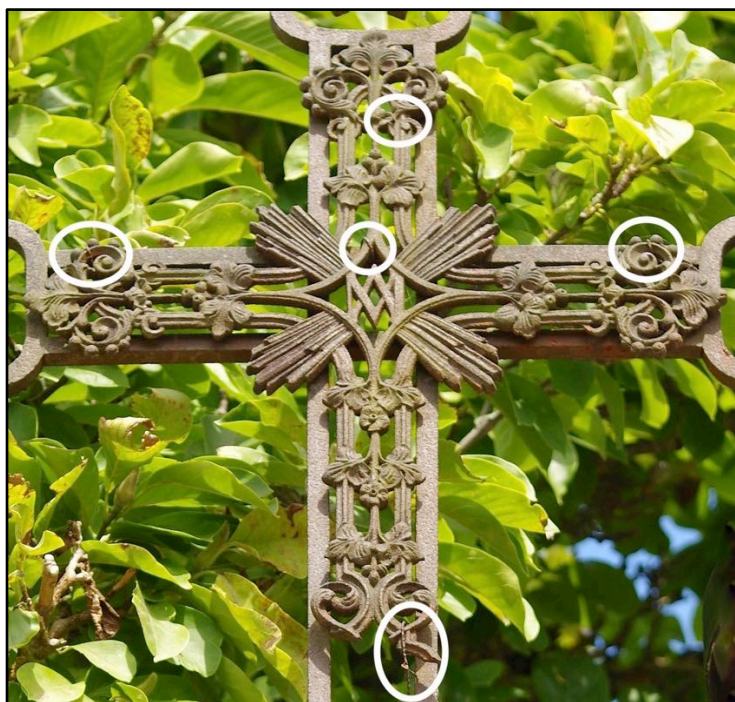
En vue rapprochée, on peut dénombrer au moins cinq points de fixation du croisillon par des fils de fer sur la structure de la croix première en fer forgé.

Il est clair que l'on est venu ajouter, tardivement, un croisillon en fonte moulée sur une première croix en fer forgé.
