## 01 - Rappel de quelques données générales sur le tunnel du Mont d'Or

Le souterrain ou tunnel du Mont d'Or, long de 6 100 m relie le village des Longevilles - Mont d'Or en France à la ville de Vallorbe en Suisse. Sa construction, entre 1910 (premiers coups de pioche) et 1915 (ouverture effective du tunnel à l'exploitation) s'est avérée difficile en raison de venues d'eau importantes dans le tunnel en 1912 et 1913 et aussi du fait de la mobilisation des ouvriers français en 1914.

Le présent chronorama se focalise sur la seule tête Suisse du tunnel. D'autres chronoramas portent sur le chantier de l'avant-gare, sur la construction de la gare nouvelle ainsi que sur le creusement du tunnel. (et par ailleurs sur la réalisation de la tête France aux Longevilles - Mont-d'Or).

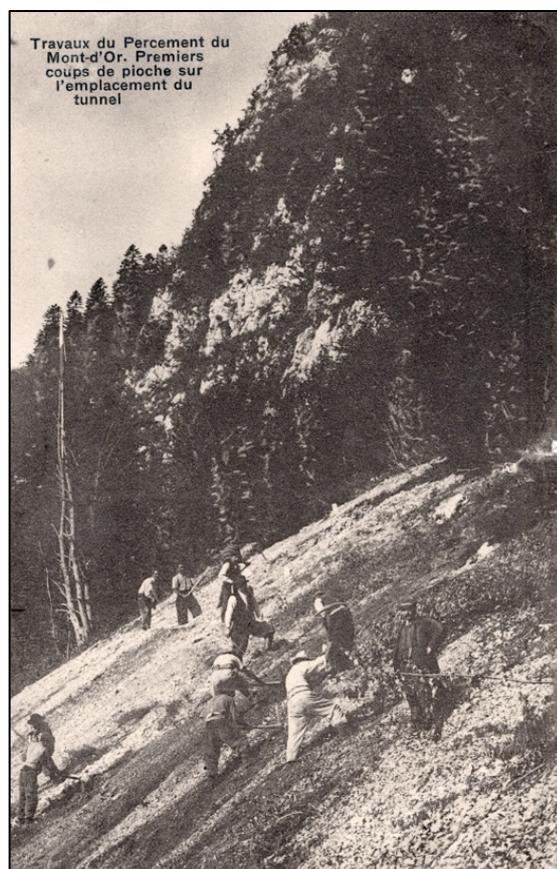
Réf. JM001, coll. Michel  
CPA, A. Deriaz (1885)  
Date : sept-oct 1910

Les deux cartes Deriaz ci-dessous montrent les ouvriers de l'entreprise Fougerolle décapant le terrain, déboisant les pentes d'éboulis et aménageant un accès dans les éboulis pour atteindre la roche à percer.

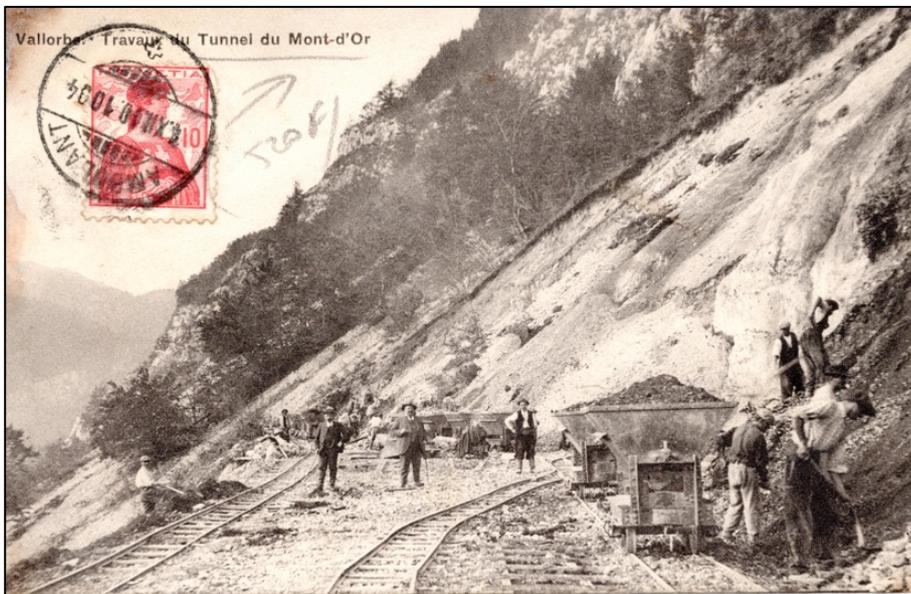
Réf. JM037, coll. Michel  
CPA, A. Deriaz (1900)  
Date : avant mi-nov. 1910  
(timbre postal du 1.XII.10).

À l'emplacement où se trouvaient les frères Fougerolle sur les cartes précédentes, une plate-forme est désormais aménagée, équipée de voies ferrées Decauville (60 cm). On est proche du début du percement de la galerie du tunnel. On reconnaît Lucien Fougerolle (canne dans la main gauche) et son frère Xavier (canne en main droite).

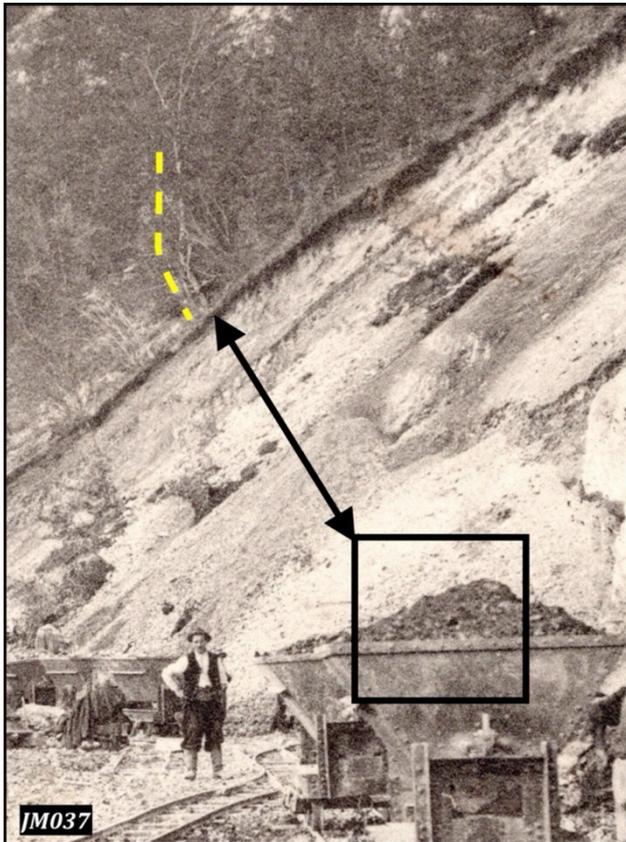
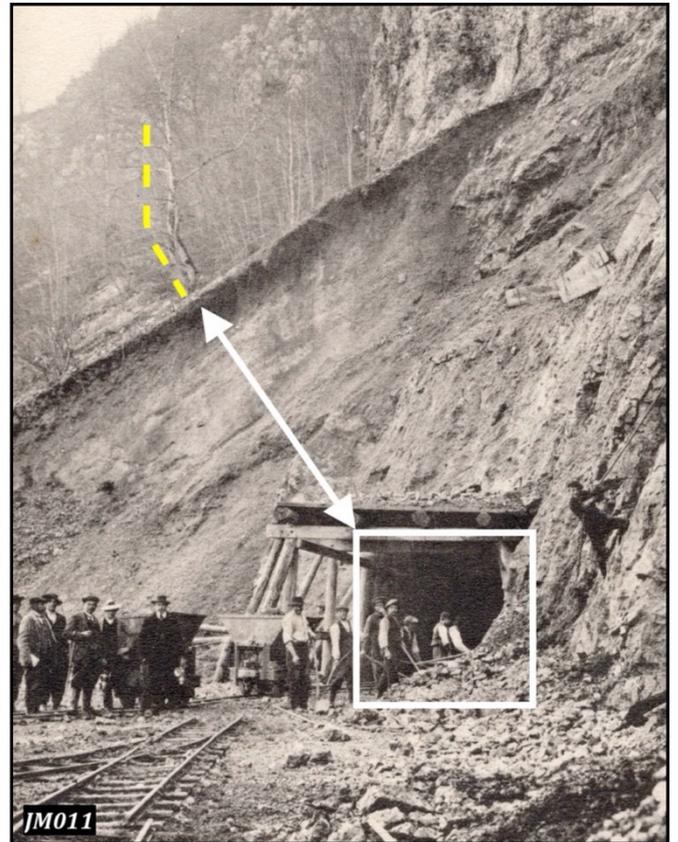
Un arbre bien identifiable dans les éboulis permet de comparer deux vues, la précédente JM037 (agrandissement ci-dessous à gauche) et une plus tardive JM011, avec galerie de base ouverte. On peut localiser sur la vue JM037 le futur emplacement de l'ouverture de la galerie grâce à l'arbre (en jaune pointillé) : voir ci-après.

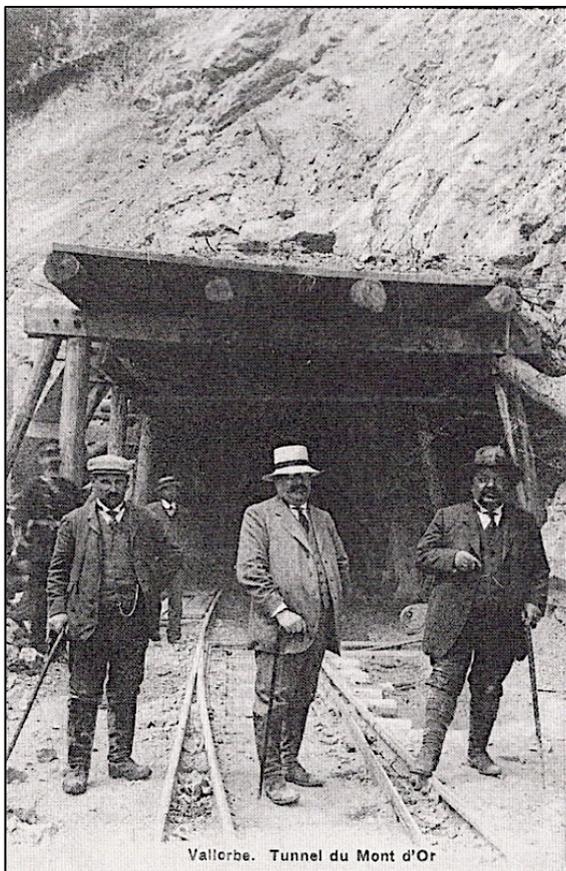
*Réf. JM405 (fasc. CCMO)*

Sur la vue de gauche, trois des cinq frères Fougerolle (de gauche à droite, Xavier, Philippe et Lucien) posent devant l'entrée de la galerie de base. Xavier porte une casquette, Philippe un chapeau blanc, Lucien un chapeau sombre.

À noter l'aiguillage de voie ferrée (non présent auparavant) ainsi qu'un gros bloc de pierre tombé des éboulis.

Cette dernière vue (JM405) est un peu plus tardive que les précédentes et peut être datée de la seconde quinzaine de décembre 1910 ou du début janvier 1911.

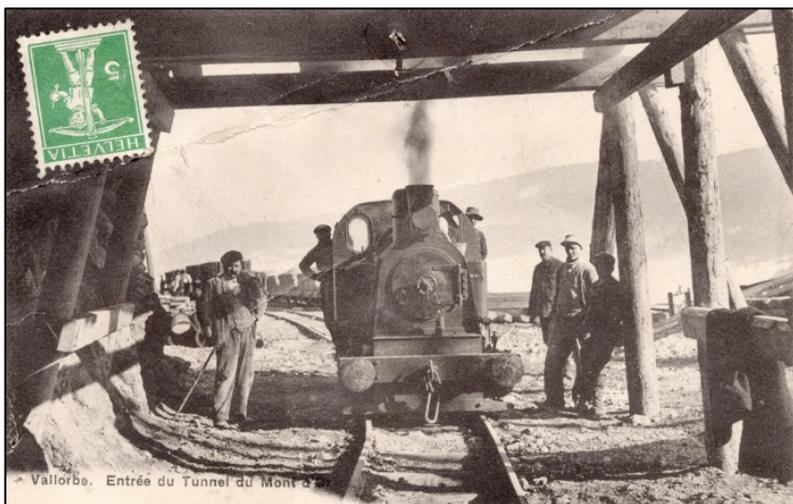
*Vues suivantes, ci-dessous : Réf. JM018, coll. Michel*

La locomotive à vapeur est mise en service à la mi-décembre 1910. La voie à faible écartement (60 cm) est enlevée. La locomotive ne va pas très loin dans la galerie.

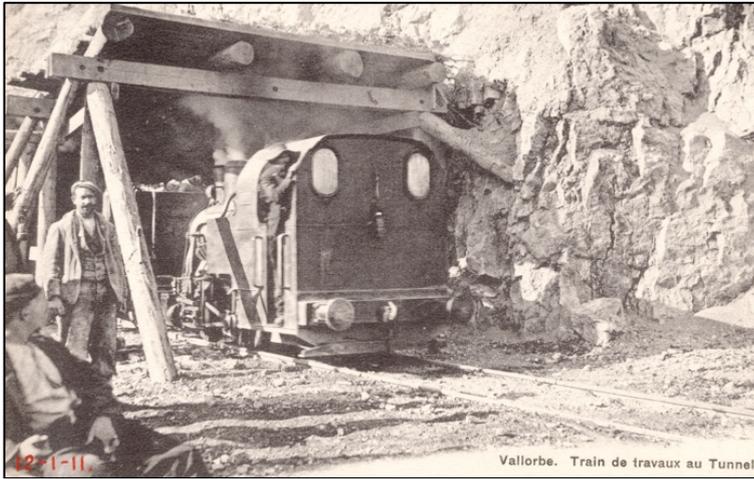
Réf. JM019, coll. Michel  
CPA, A. Deriaz (1927)  
Date : autour du 12 janvier 1911

On voit ici la face arrière de la petite locomotive à vapeur. Elle tire maintenant des waggonnets de déblais.

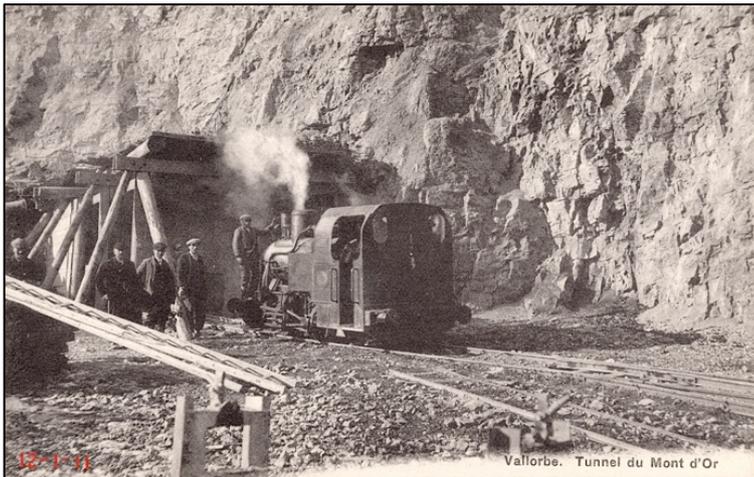
Réf. JM022, coll. Michel  
CPA, A. Deriaz (1933)  
Date probable : mi-janvier 1912

La petite locomotive à vapeur entre ou sort du tunnel sans waggonnets.

Il y a toujours une protection contre les chutes de pierre à l'entrée de la galerie.

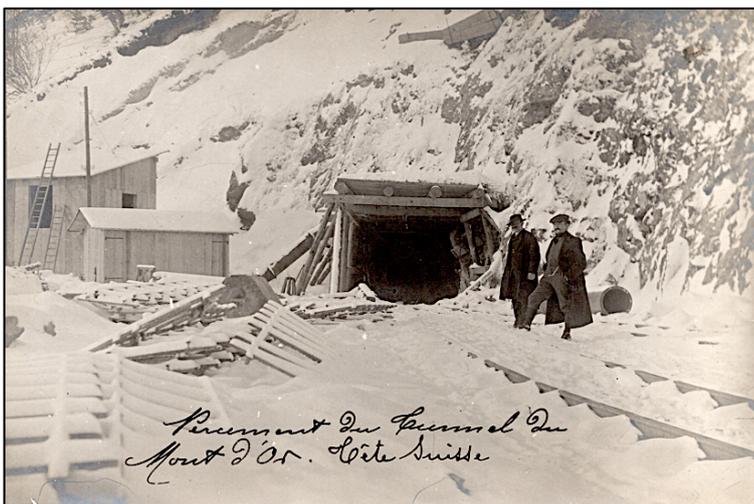
Réf. JM026, coll. Michel  
CPA, Faivre-Locca (sc)  
Date probable : janvier ou février 1911

Changement total de décor : il vient de neiger. Cette carte-photo à la légende manuscrite montre le chantier à l'arrêt, la galerie de base béante.

À noter la présence des planches de protection au-dessus de l'entrée de la galerie.

On voit que de premières baraques sont en construction à gauche (avec échelles)..

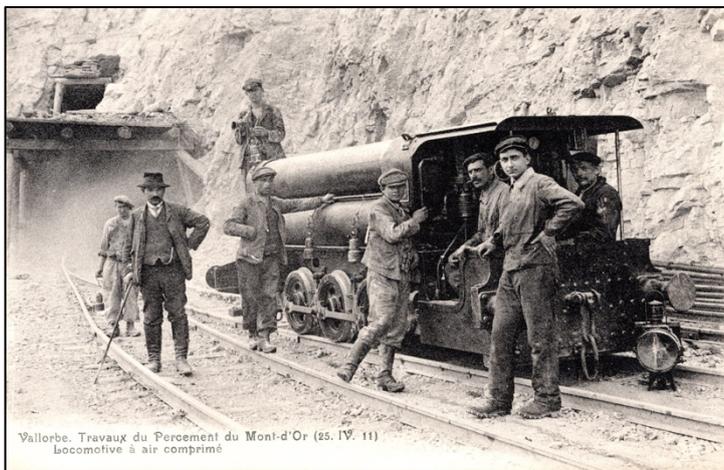
Réf. JM029, coll. Michel  
CPA, A. Deriaz (1970)  
Date référentielle : 25 avril 1911

Une petite locomotive à trois essieux (10 tonnes) est présentée devant l'entrée de la galerie de base alors que l'on voit bien l'ouverture de la galerie de faîte.

La galerie de faîte commence à être creusée le 3 avril 1911. Les vues qui suivent montrent l'ouverture de cette galerie de faîte, la voûte n'étant pas encore aménagée et maçonnée. Quelques jours plus tard, le 8 avril 1911, sont mises en service des locomotives à air comprimé remplaçant les machines à vapeur.

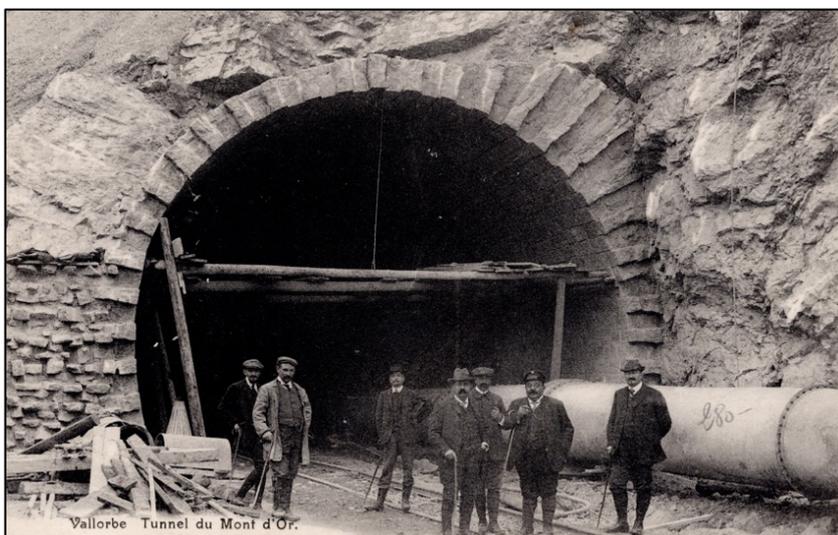
*JM047, coll. Michel  
CPA, A. Deriaz (2326)  
Date : oct-nov. 1911*

Cette carte Deriaz montre les quatre frères Fougerolle (entrepreneurs) devant l'entrée du tunnel au parement désormais maçonné. Les quatre frères Fougerolle sont accompagnés de l'ingénieur PLM, Émile Nivert, représentant la maîtrise d'ouvrage (légèrement en arrière). À noter la présence de l'échafaudage en bois et la très grosse canalisation pour la ventilation du tunnel.

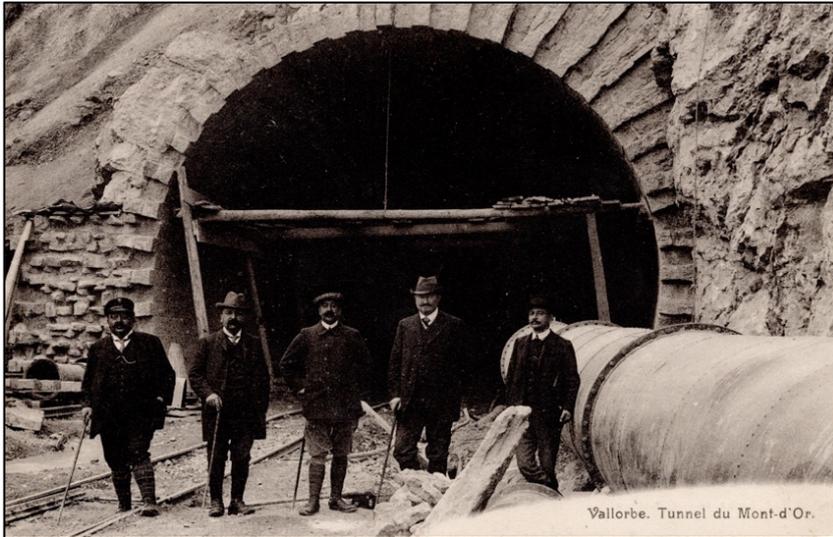
JM051, coll. Michel  
CPA, A. Deriaz (2327)  
Date : oct-nov. 1911

Les cinq même personnages principaux posent à nouveau devant la tête du tunnel. L'ingénieur Nivert est à droite des frères Fougerolle. L'électricité n'est pas encore dans le tunnel (pas de support au sommet).

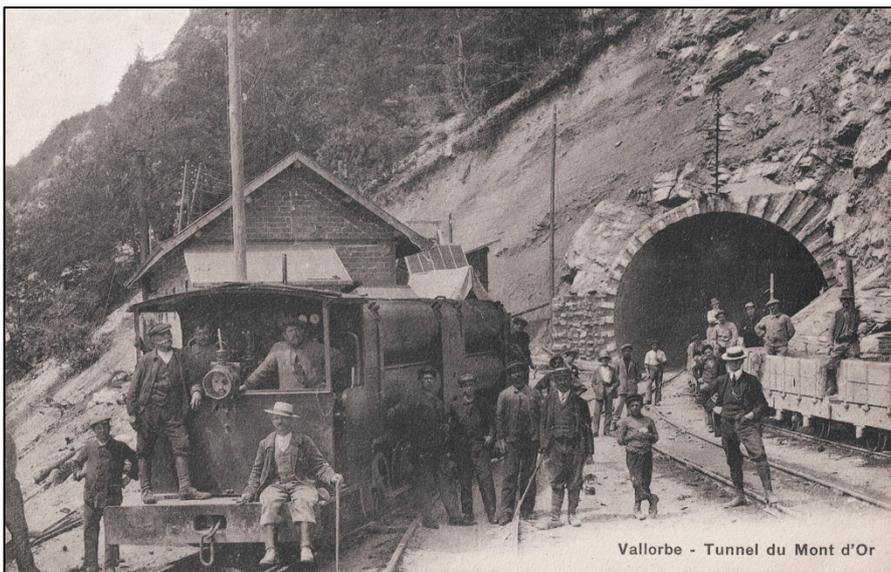
Vallorbe - Tunnel du Mont d'Or

La grosse locomotive N°1 est prête à entrer dans le tunnel. On aperçoit derrière la locomotive la baraque initiale pour les bains des ouvriers (cotes Soutter 31 et 32) et le bâtiment des chefs (33).  
À noter la couverture en planches sur la conduite de ventilation (à droite).

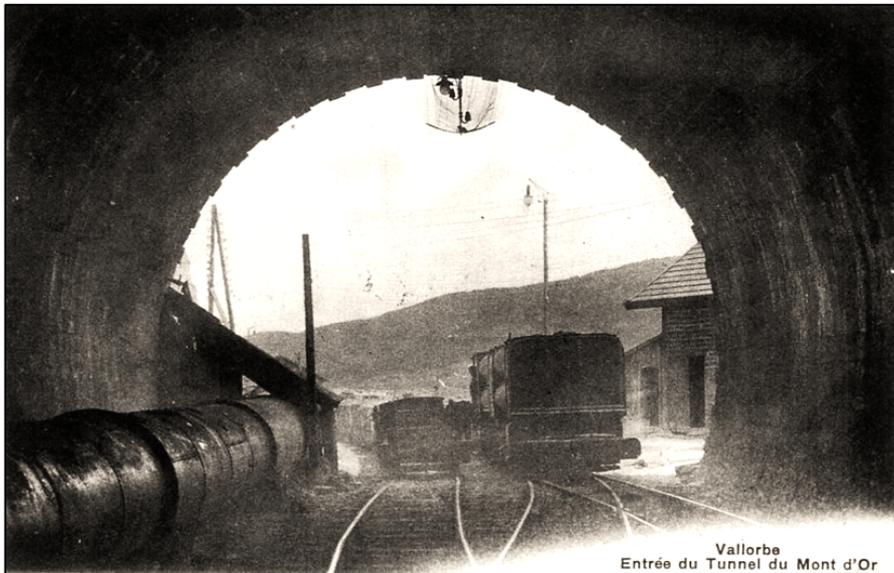
Vallorbe  
Entrée du Tunnel du Mont d'Or

On retrouve la baraque initiale des bains et le service électrique (Soutter 31) et à gauche la conduite de ventilation.

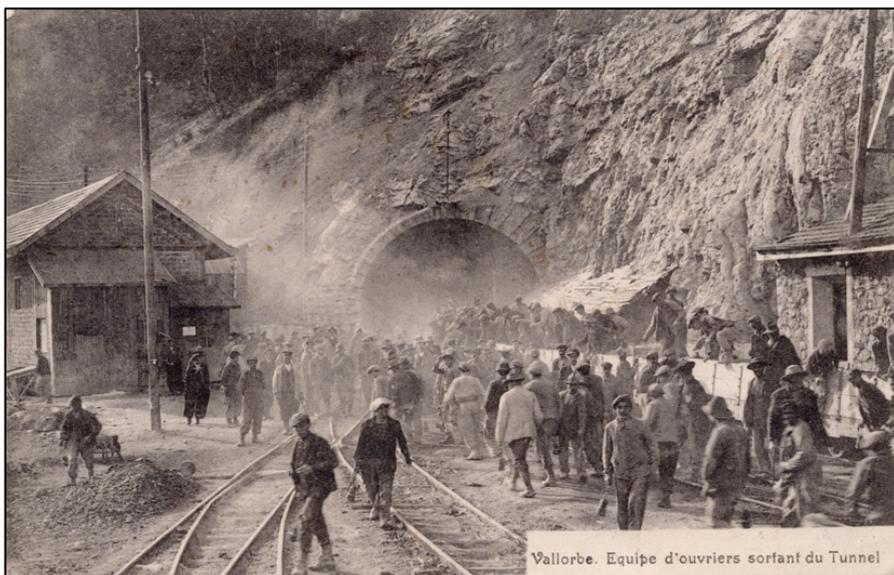
Vallorbe. Equipe d'ouvriers sortant du Tunnel

À droite, le bâtiment de la ventilation (cote Soutter 30) et à gauche, la baraque initiale des bains et le service électrique (cote Soutter 31).

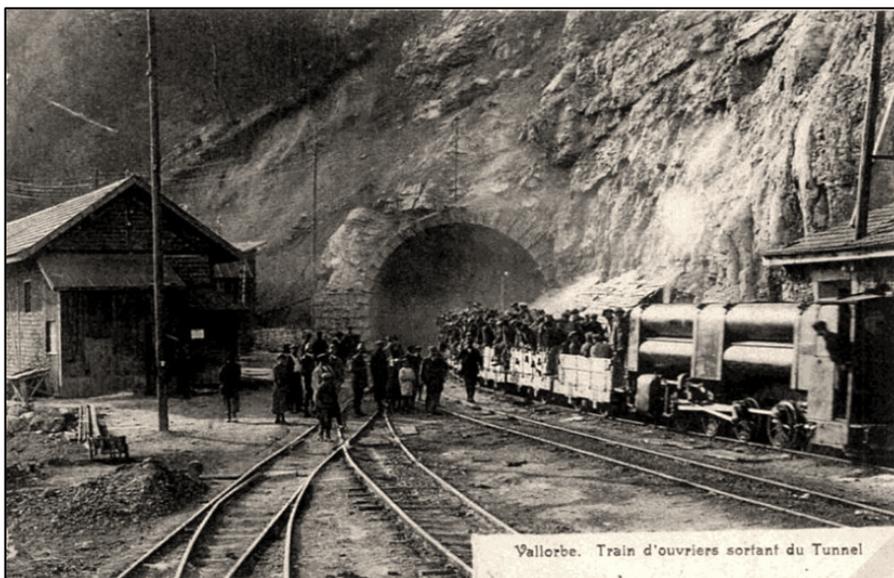
Réf. JM436 (fasc. CCMO)  
CPA, A. Deriaz (2649)  
Date : vers septembre 1912

Les ouvriers, embarqués sur des wagons plats, sortent du tunnel ; ils sont alors plusieurs centaines à travailler au tunnel.

À cette date, la galerie d'avancement a déjà parcouru 3,65 km et l'abattage des piédroits est terminé sur 3 km. Les trains d'ouvriers parcourent donc quelque 3 km dans le souterrain.

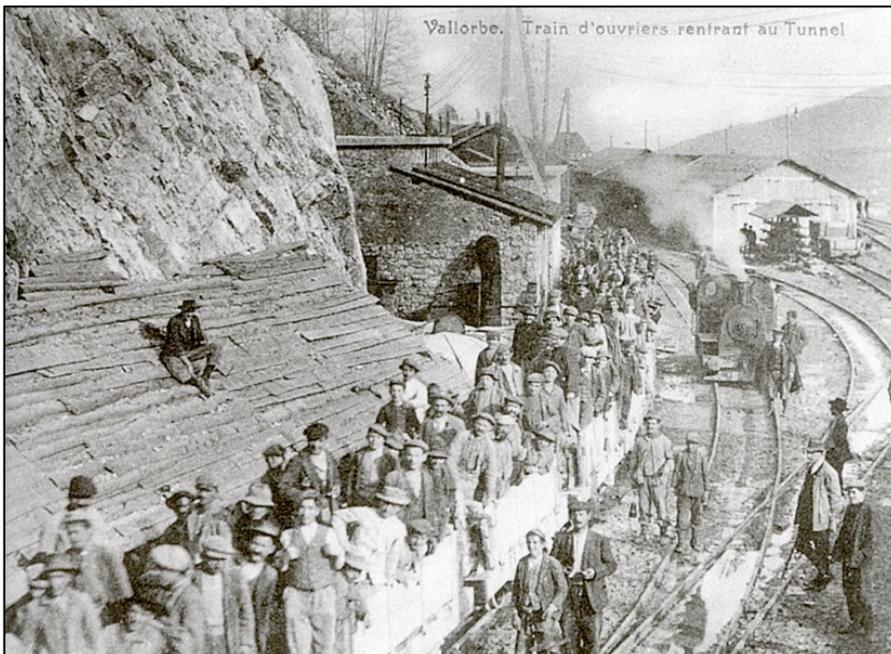
Réf. JM414 (fasc. CCMO)  
CPA, A. Deriaz (2653)  
Date : vers septembre 1912

À gauche des voies, on distingue le bâtiment de la ventilation (30) et le haut de la toiture de la forge (27). À droite, le grand bâtiment bien visible est celui de la réparation des wagons.

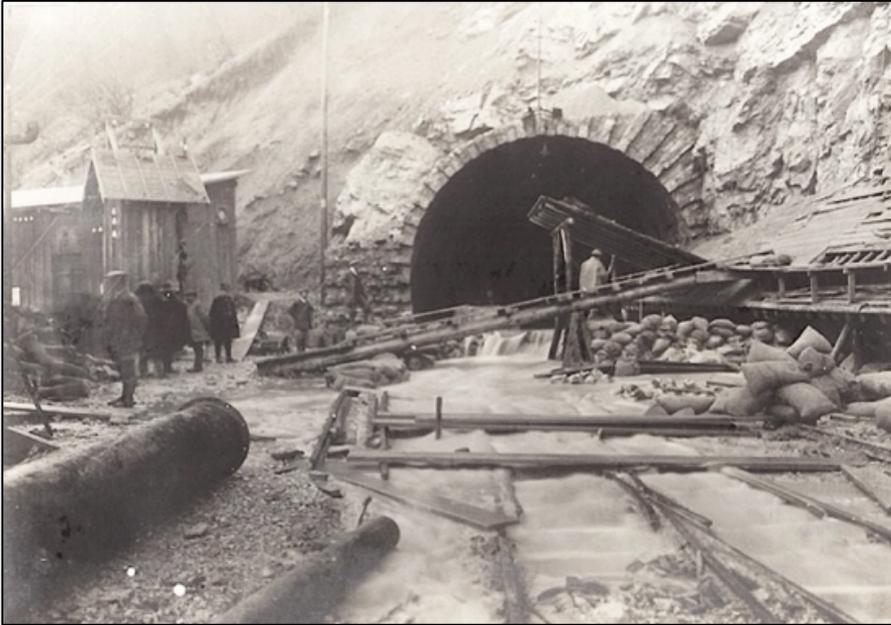
Réf. JM533  
Ph. ingénieur Rougeot  
Date: 23 ou 24 déc. 1912

Sur cette photo, l'eau en provenance du tunnel continue à couler en abondance. Un barrage avec des sacs de sable a été érigé pour canaliser l'eau. Une nouvelle passerelle en bois est installée après l'auvent de l'entrée du tunnel: elle est posée, à droite, sur les planches de protection de la canalisation.

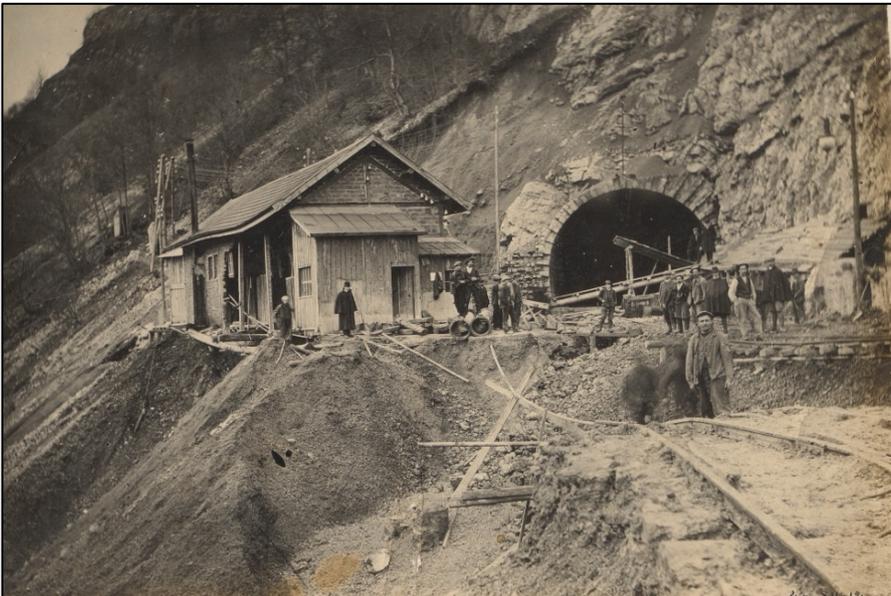
Réf. JM1036, coll. Jacquemin-V.  
Ph. non ident.  
Date référ. : 24 déc. 1912

L'eau cesse provisoirement de couler ou a été déroutée. Les dégâts sont importants. Le terrain devant les baraques a largement disparu menaçant celles-ci de disparition.

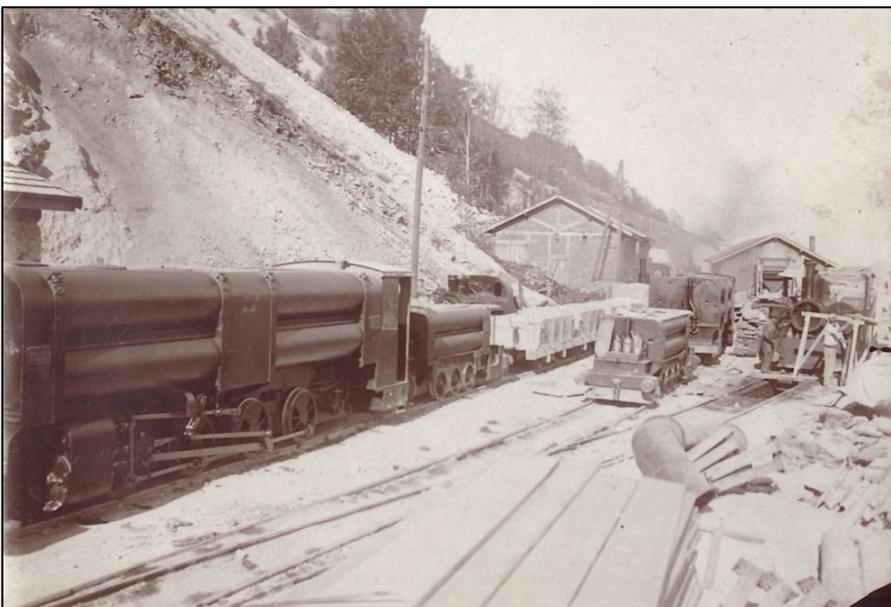
Réf. JM530  
Ph. ingénieur Rougeot  
Date probable : fin 1912

Cette photographie prise pendant ou juste après l'inondation de fin 1912 montre plusieurs engins moteurs côte à côte, manifestement immobilisés à cause de l'inondation.

Le bâtiment de la forge est bien visible à gauche (Soutter 27) de même qu'à sa droite, le bâtiment de réparation des wagons (Soutter 23).

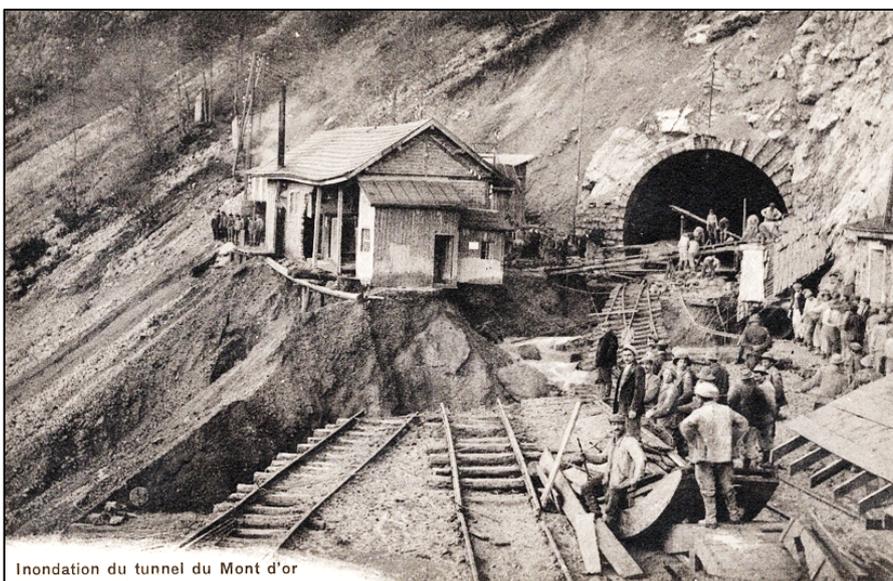
*Réf. JM094, coll. Michel  
CPA, Chaulmontet (sc)  
Date probable : 23-24 déc. 1912*

Le remblai autour du bâtiment des bains (Soutter N° 31) commence à faire sérieusement défaut. Par rapport au cliché précédent (PLM N° 29), on note que la brèche dans le remblai vient désormais lécher le bâtiment des bains (Soutter 31).

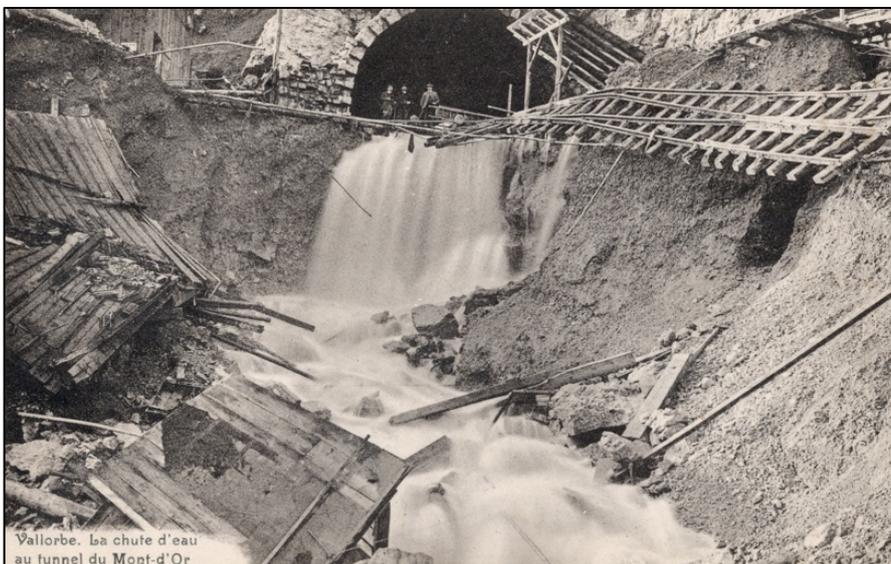
Réf. JM092, coll. Michel  
CPA, A. Deriaz (2679)  
Date : 26 ou 27 déc. 1912

Après Noël 1912, les pluies torrentielles font de nouveaux dégâts. Le bâtiment des bains (N°31) est emporté par les eaux. Les voies sont suspendues dans le vide. L'eau sortant du tunnel forme désormais une véritable cascade, avec une chute de l'ordre de 5 m environ. Il ne reste plus grand chose de la plate-forme devant la tête du tunnel.

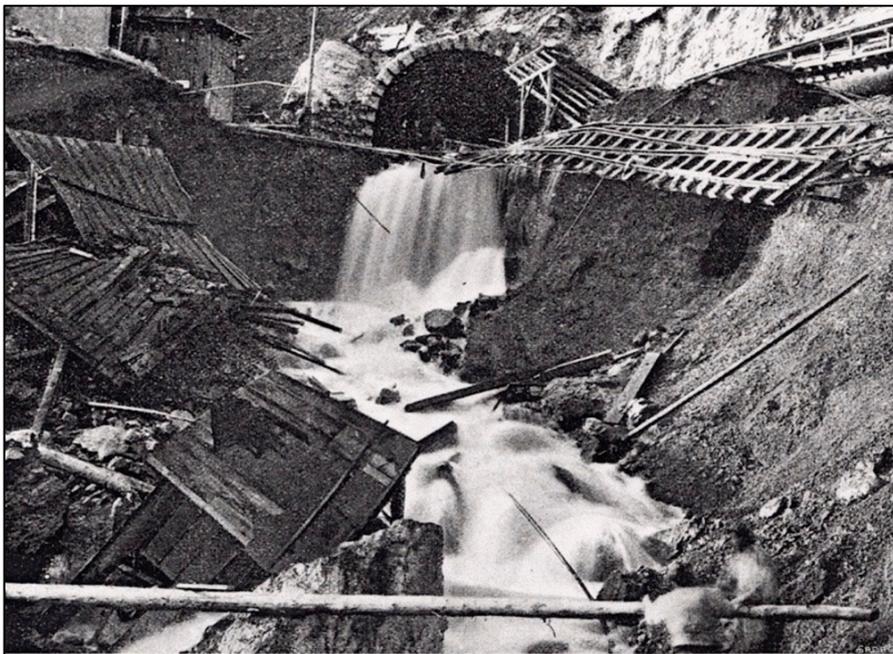
Fig. 18. — Cascade à la tête du tunnel.

On semble avoir commencé à construire un soutènement en pierres (à droite et en haut sur la photo).

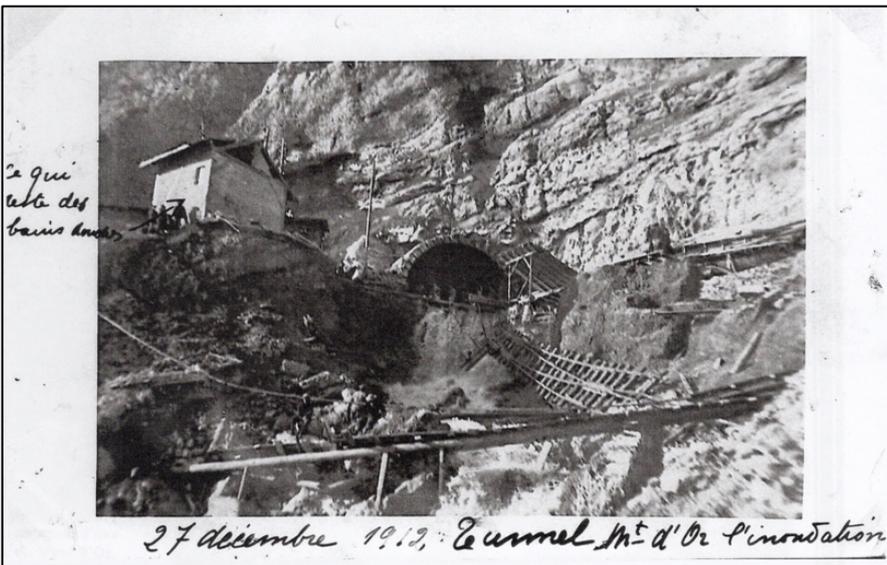
Réf. JM426 (fasc. CCMO)

Sur cette photo datée du 27 décembre 1912, on pointe ce qui reste du bâtiment des bains (gauche). On voit aussi la construction du rempart de soutènement en pierres à droite. Une passerelle de fortune semble avoir été installée en contrebas.

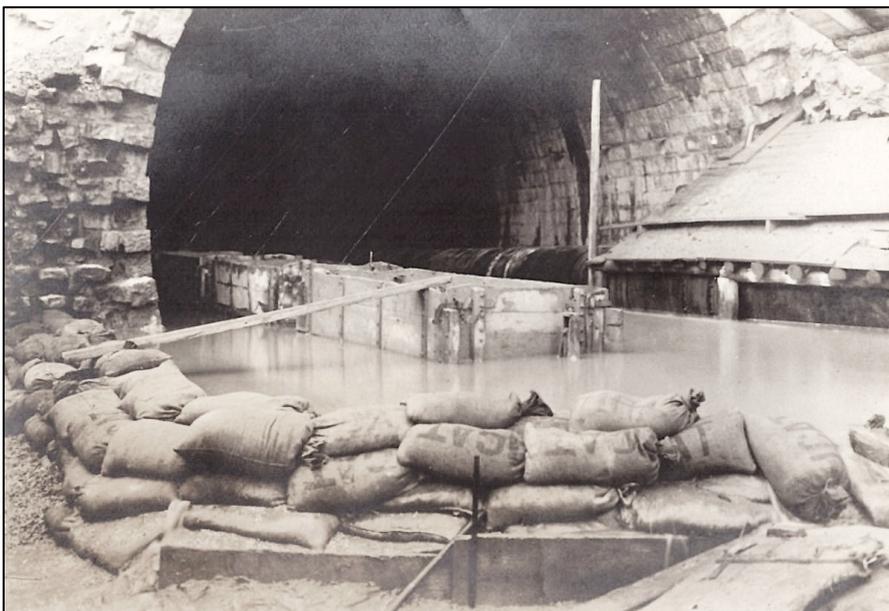
Réf. JM532  
Ph. ingénieur Rougeot  
Date : vers 18-20 avril 1913

L'eau sort en abondance du tunnel. Un premier barrage avec des sacs de sable est mis en place.

À noter la grande perche verticale plantée à l'entrée du tunnel : elle sert comme point de repère utile pour "dater" les photos prises à cette période. Le dispositif de protection de la canalisation de ventilation est encore en place.

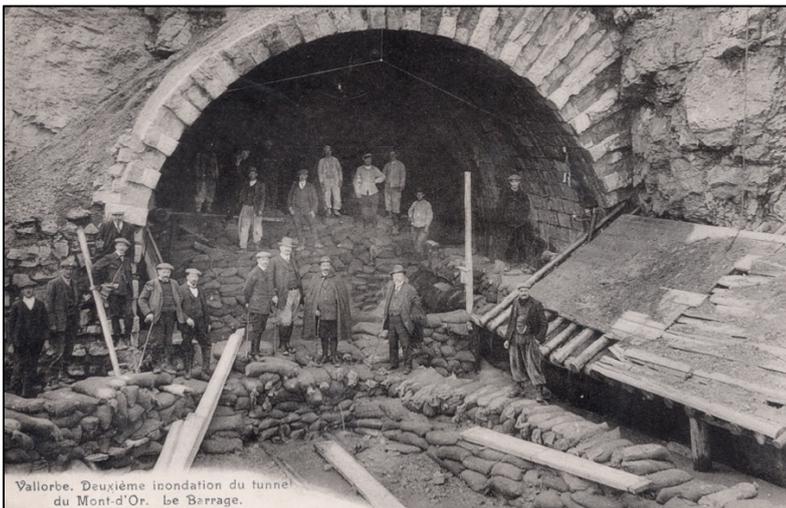
*Réf. JM102, coll. Michel  
CPA, A. Deriaz (2720)  
Date : fin avril 1913*

Sur la vue ci-contre, prise quasiment au même moment que la précédente (JM101), on voit l'importance du barrage réalisé avec des sacs de terre qui permet de retenir l'eau et de la canaliser. La perche verticale est toujours en place ainsi que le dispositif de protection de la canalisation de ventilation.

Pour permettre l'écoulement de l'eau, un canal est ménagé au pied de la couverture de protection de la canalisation de ventilation.

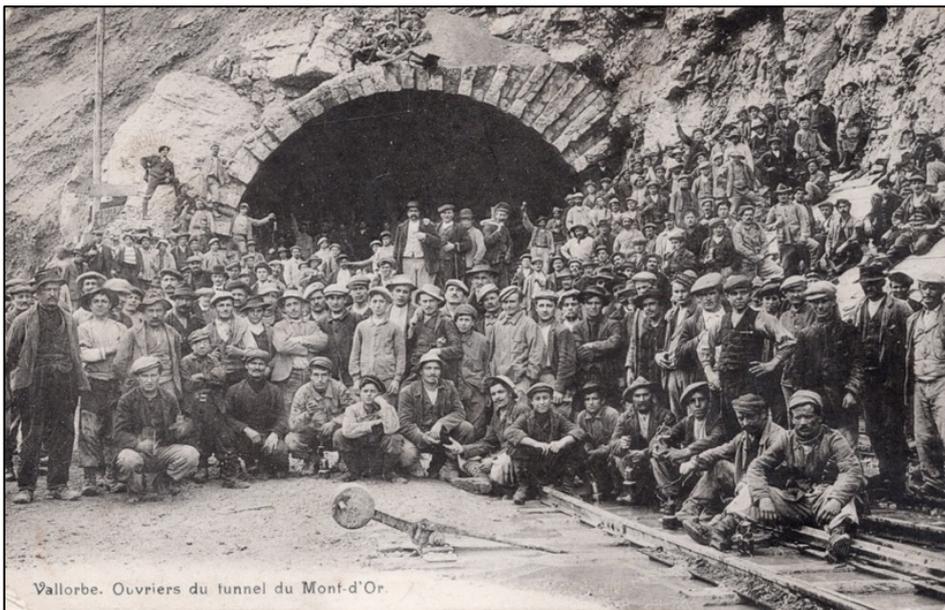
Réf. JM107, coll. Michel  
CPA, A. Deriaz (2723)  
Date : vers la mi-1913

L'installation ferroviaire de chantier est rétablie (levier de manœuvre d'aiguillage au premier plan).

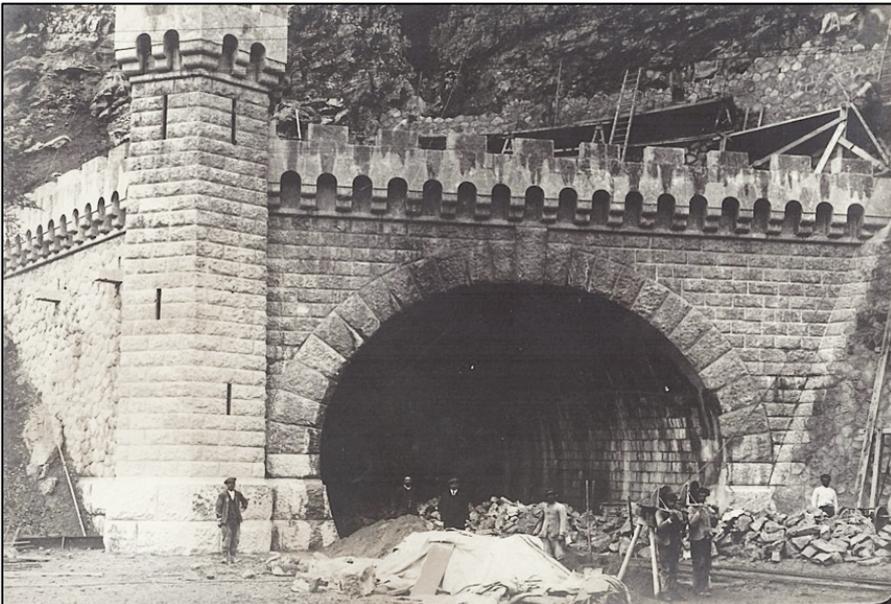
Réf. JM547  
 Ph. ingénieur Rougeot  
 Date : 2<sup>nd</sup> semestre 1914

Ce cliché Rougeot diffère substantiellement des précédents par le fait que la joue latérale maçonnée est désormais achevée.

Le tas de pierres au centre du tunnel est par contre toujours en place. On continue par ailleurs de construire le mur maçonné contre le rocher au-dessus de la tête du tunnel. Le ballast et les voies ne sont pas posés.

Un seul cliché montre l'ouvrage de la tête du tunnel presque terminé (ci-après JM547) avant la mise en exploitation de la ligne. Les travaux vont être interrompus le 2 août 1914 (en tout cas pour la partie française du tunnel mais peut-être aussi en Suisse) pour ne reprendre qu'en avril 1915.

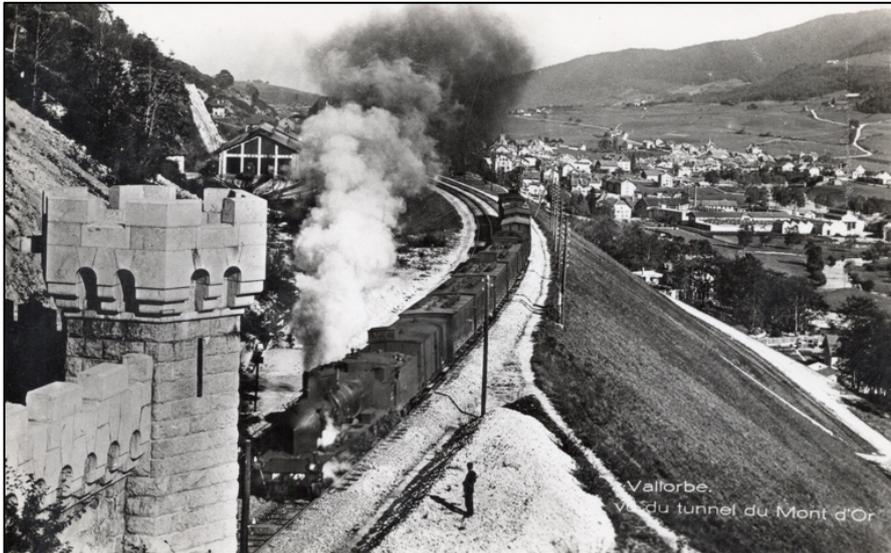
Réf. JM119, coll. Michel  
CPA, Marcel Deriaz (M34)  
Date : années 1915-1920

Sur ce cliché plus tardif de Marcel Deriaz, le majestueux remblai soutenant la plate-forme ferroviaire est bien engazonné. Un train entre dans le tunnel. Un douanier est en poste à la tête du tunnel.
