**<http://michel.jean.free.fr/Frasne-Vallorbe/Chronoramas-FV.html>**

### **01 - Quelques données préalables sur la ligne Frasn Vallorbe et le tunnel du Mont d'Or**

## 02 - Les différentes méthodes d'attaque des galeries et de percement du souterrain

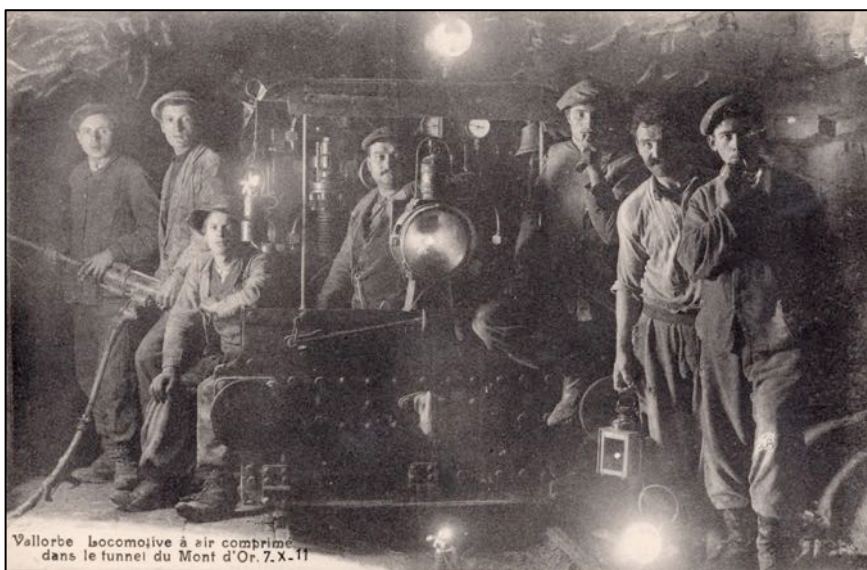
Réf. JM046, coll. Michel  
CPA, A. Deriaz (2325)  
Date référ. : 7 octobre 1911

Alors que le 3 avril 1911 la galerie de façade commence à être creusée, quelques jours plus tard, le 8 avril 1911, sont mises en service de petites locomotives à air comprimé remplaçant les machines à vapeur (ne pouvant pas aller très loin dans la galerie). Ce sont d'abord cinq petites locomotives à trois essieux couplés (10 tonnes) alors que deux plus grosses locomotives à 4 essieux couplés (30 tonnes) arriveront un peu plus tard (voir, pour plus de détails, le Chronorama sur les locomotives de chantier).

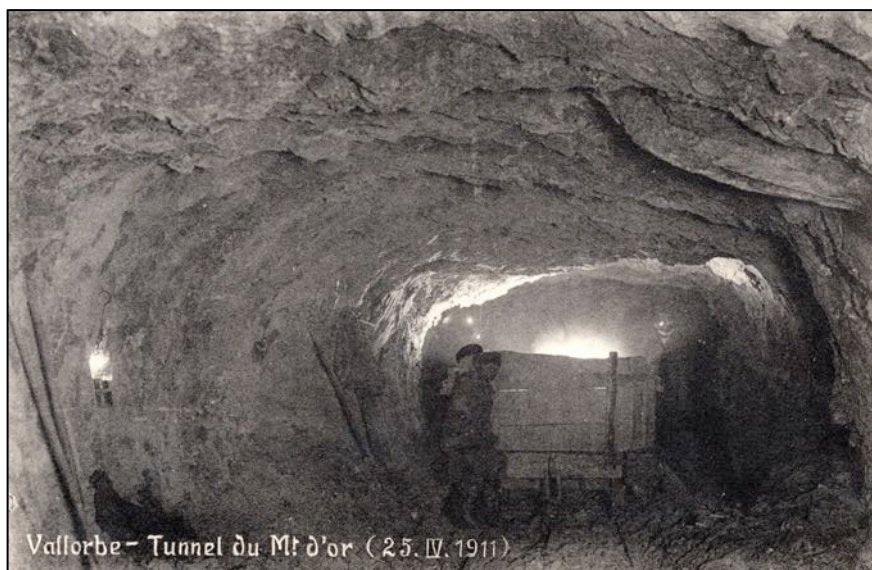
Réf. JM032, coll. Michel  
CPA, A. Deriaz (1977)  
Date référ. : 25 avril 1911

Cette carte datée du 25 IV 1911 dans sa légende montre le front d'attaque de la galerie d'avancement, sans boisage encore mis en place. On vient juste d'abattre un peu de rocher.

À cette date, la galerie a atteint la cote hectométrique 228,70 hm (depuis Frasne) et est longue de 580 m. On vient juste de passer la frontière entre Suisse et France.

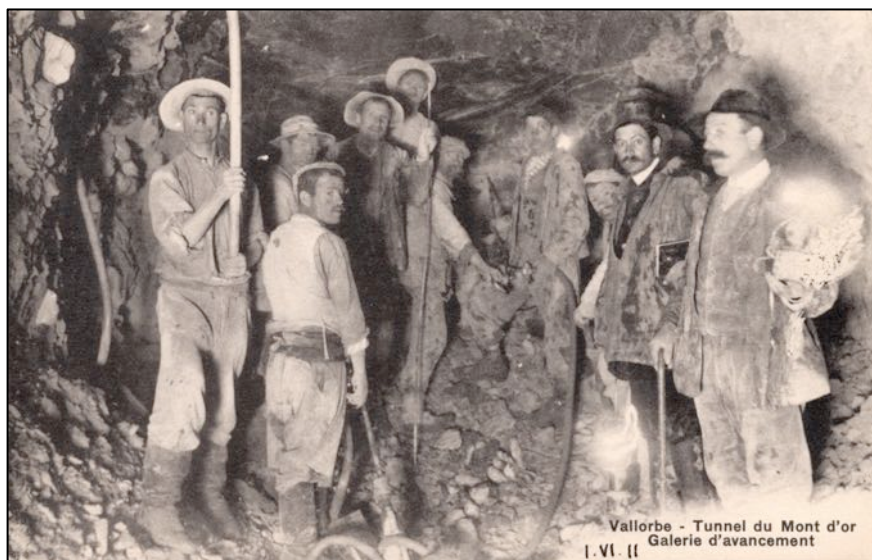
Réf. JM042, coll. Michel  
CPA, A. Deriaz (2064)  
Date référ. : 1<sup>er</sup> juin 1911

À cette date, la galerie est déjà longue de 900 m environ et le front d'attaque se situe à la cote hectométrique 225,50 hm (\*) (depuis Frasne), soit 300 m plus avant que sur le cliché précédent.

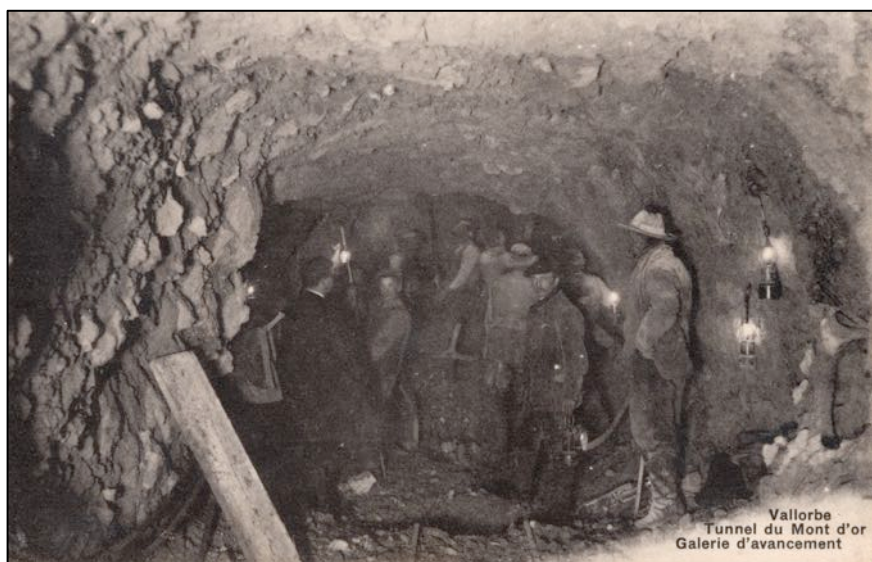
Réf. JM039, coll. Michel  
CPA, A. Deriaz (2063)  
Date probable : 1<sup>er</sup> juin 1911

Le même groupe d'ouvriers est devant le front d'attaque. La galerie n'est pas encore boisée et consolidée. On entrevoit, au sol, les deux rails de la voie métrique de roulement des wagnons de déblais.

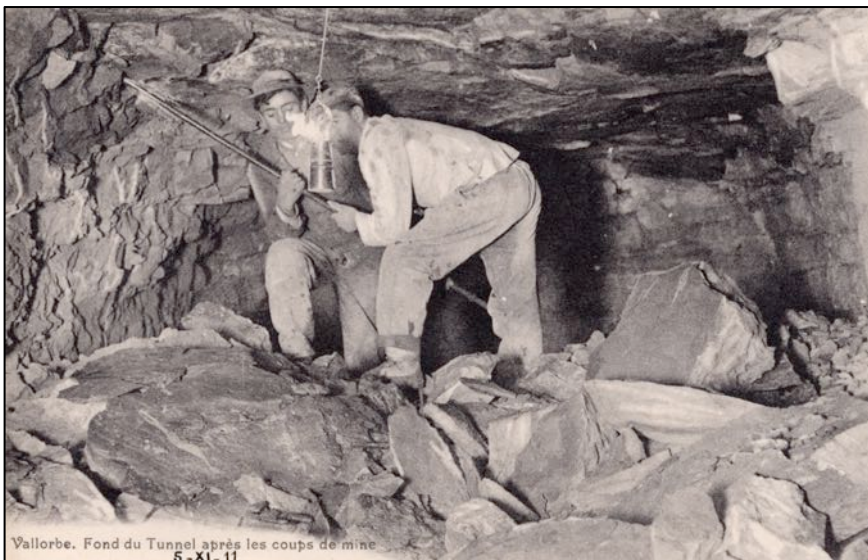
Réf. JM053, coll. Michel  
CPA, A. Deriaz (2335)  
Date référ. : 5 nov. 1911

On note la même date à l'encre de chine (5-XI-11). On retrouve sur cette carte l'ouvrier-mineur de la vue précédente. Aidé d'un compagnon, il prépare l'explosion de la mine. Au sol, des blocs de rocher explosés n'ont pas encore été évacués.

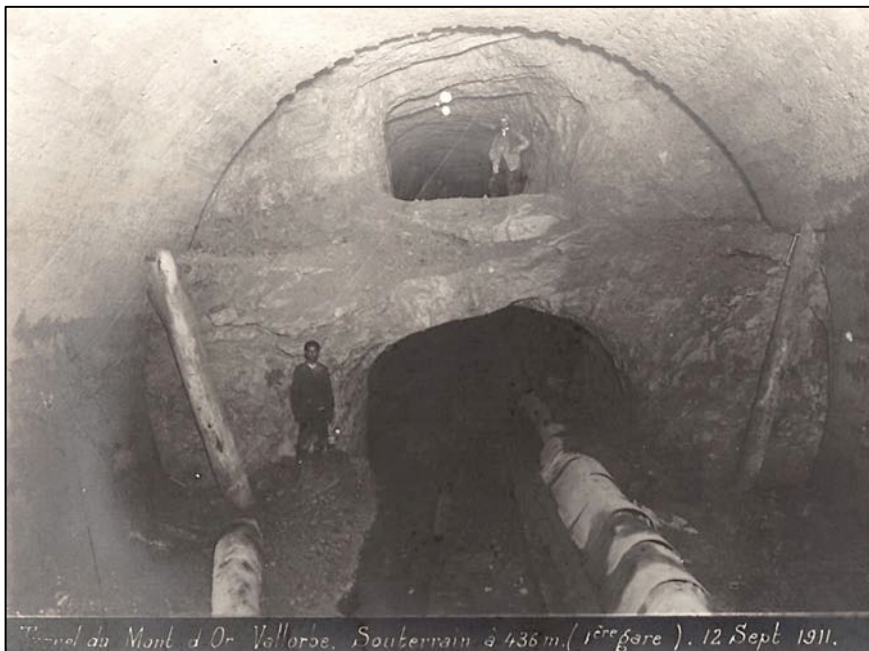
Réf. JM535

Au premier plan, en avant de la gare N°1, la voûte et les parois latérales sont maçonnées. La conduite de ventilation est sur la gauche de la galerie de base

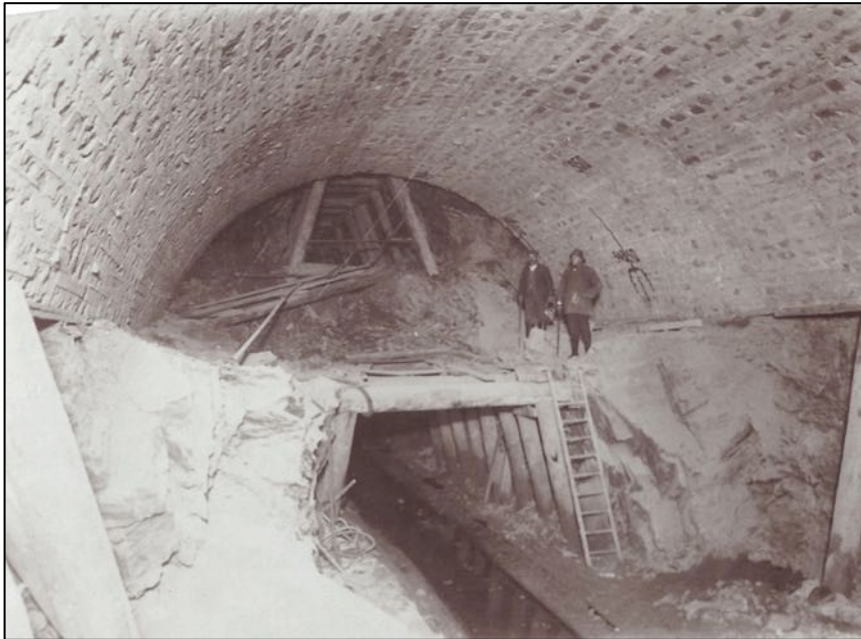
Réf. JM543  
Ph. ing. Rougeot  
Date : septembre 1911

Sur ce cliché de l'ingénieur Rougeot, on peut relever une cote 347,50 peinte sur la voûte du tunnel. On est à un point où la calotte de la galerie de faite a été dégagée, où la voûte a été maçonnée et où les piédroits sont largement déblayés.

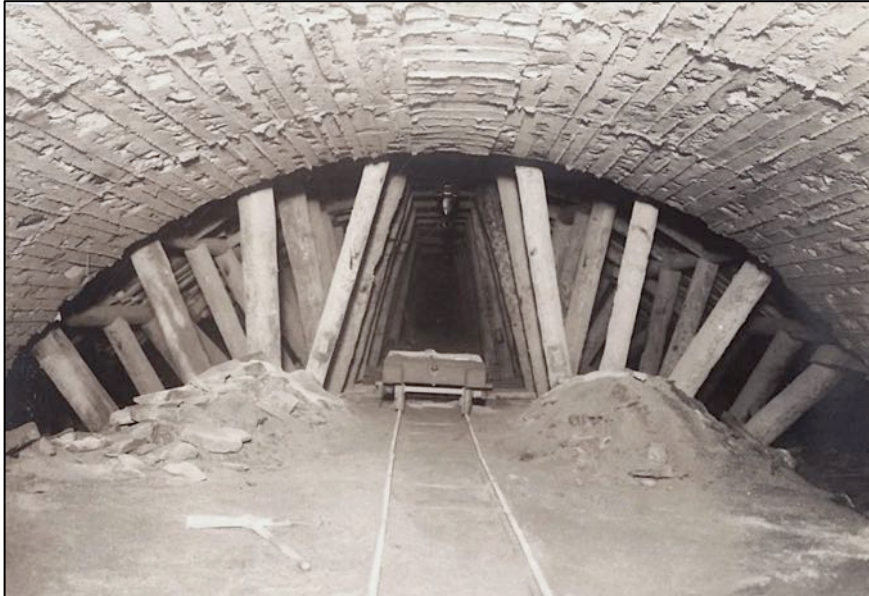
*Réf. JM540*

On voit ici la construction de la voûte au-dessus de la galerie de faîte. Des cintres métalliques relativement espacés permettent de positionner et supporter de longs voussoirs préfabriqués en béton.

En arrière-plan, un boisage provisoire soutient encore le rocher au-dessus de la galerie de faîte.

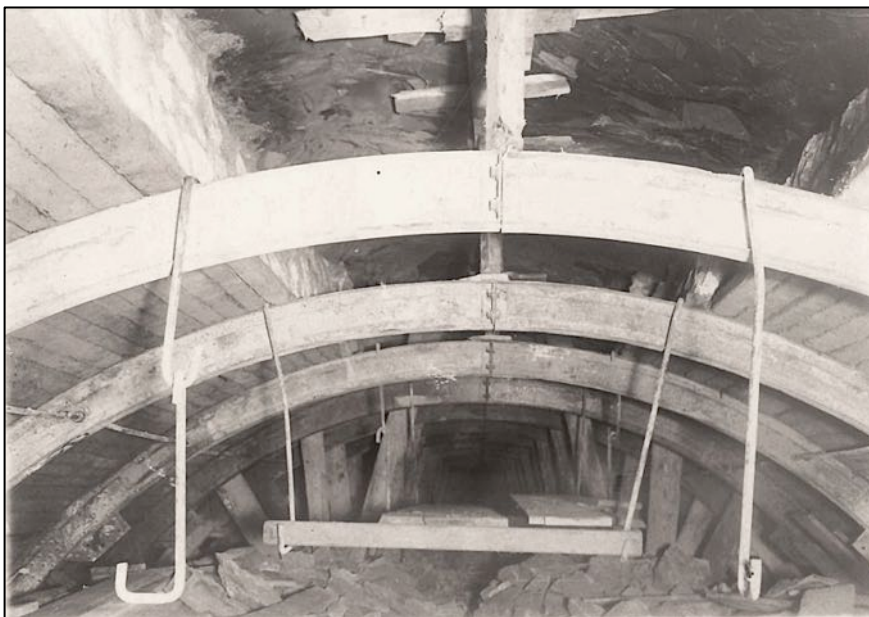
*Réf. JM541*

En plan rapproché, la voûte terminée semble avoir été réalisée en béton ordinaire (banché). Le diaphragme entre les galeries n'est pas encore excavé.

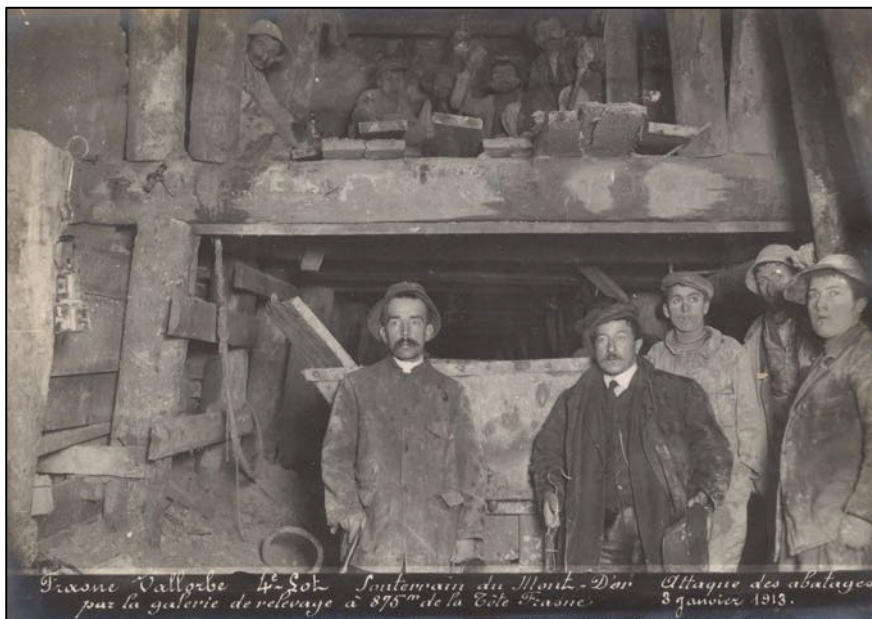
Réf. JM1013, coll. Jacquemin-V.  
Ph. série officielle PLM  
Date référ. : 7 janvier 1913

Frasne Vallorbe 4<sup>e</sup> Lot Souterrain du Mont-Dor Attaque des abatages  
par la galerie de relevage à 875 m de la tête Frasne. 3 janvier 1913.

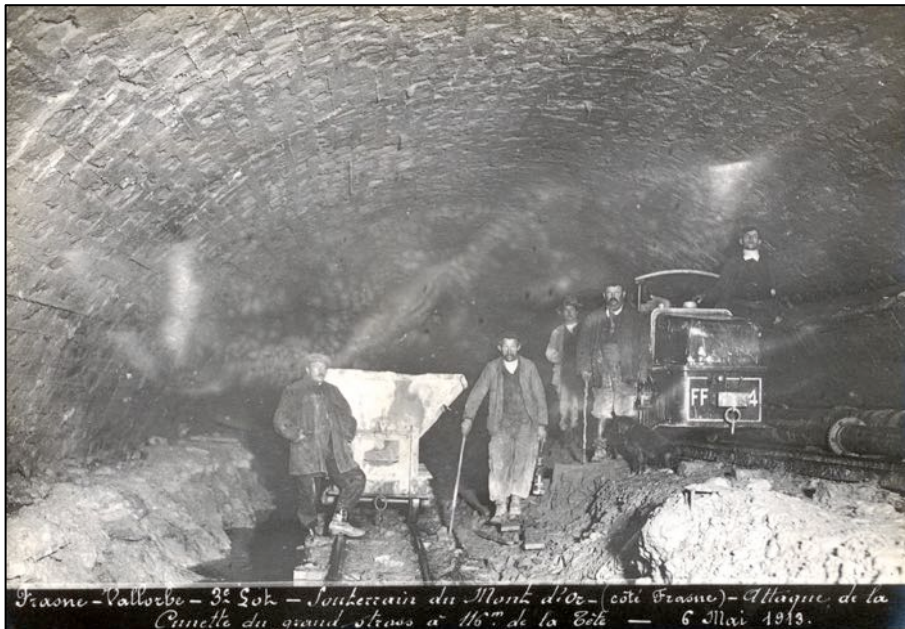
Réf. JM1017, coll. Jacquemin-V.  
Ph. série officielle PLM  
Date référ. : 6 mai 1913

Toujours dans la partie du souterrain venant des Longevilles, on attaque la réalisation de la cunette (canal pour l'écoulement de l'eau) dans le "grand stross", au point 116 m depuis la tête Frasne (photo du 6 mai 1913).

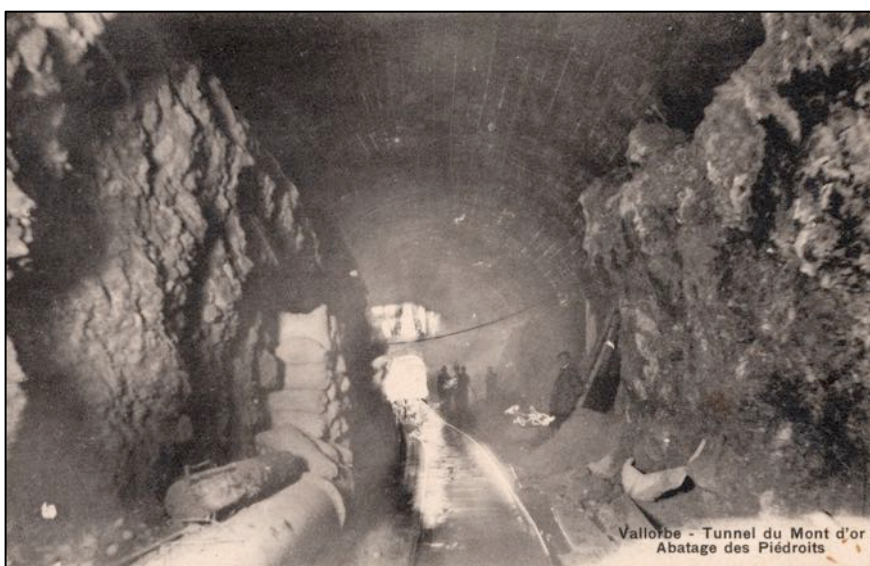
Réf. JM043, coll. Michel

La galerie de faite est terminée et la partie supérieure de la voûte maçonnée. Le diaphragme entre galerie de base et galerie de faite a été enlevé. On poursuit le travail avec l'abatage des piédroits sous les reins de la voûte. La canalisation de ventilation est en place dans la galerie de base.

Selon le tableau d'avancement, on est au tout début de la phase d'abatage des piédroits, quasiment à la tête du tunnel. On voit du reste la lumière du jour au bout du tunnel.

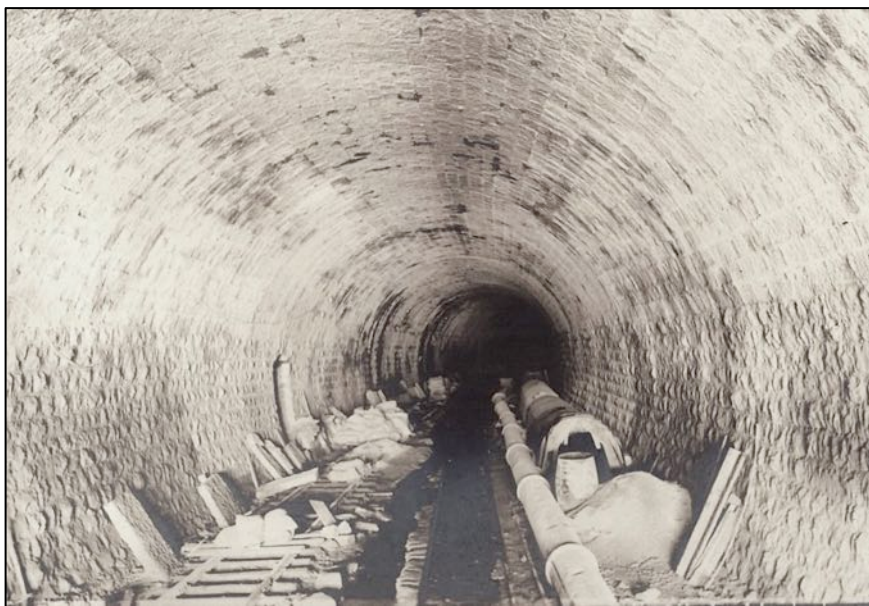
Réf. JM544  
Ph. ing. Rougeot  
Date : après déc. 1912

Cette photo prise par l'ingénieur Rougeot après l'inondation de décembre 1912 montre le souterrain avec voûte et reins avec la maçonnerie terminée.

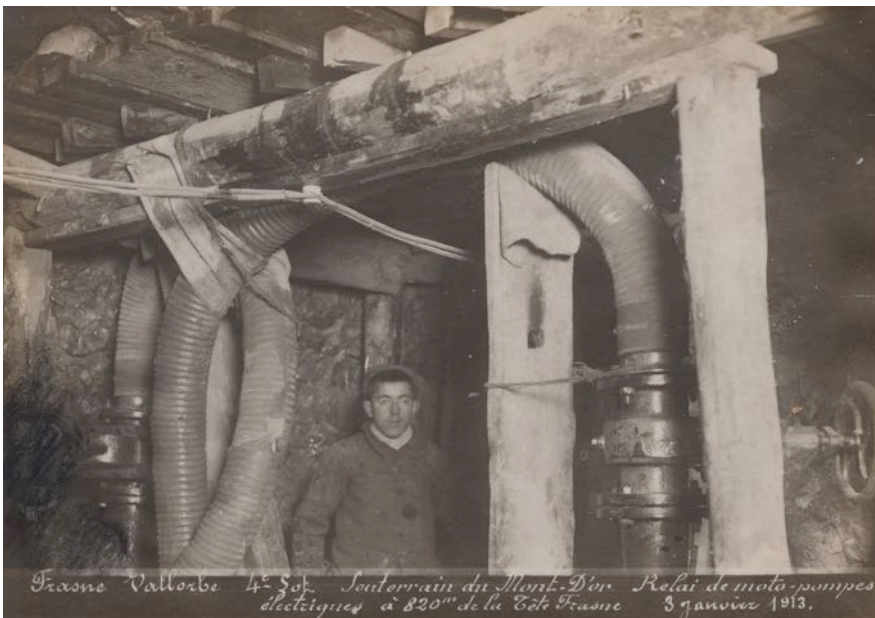
Réf. JM1010, coll. Jacquemin-V.  
Ph. série officielle PLM  
Date réf. : 3 janvier 1913

Dans la partie du souterrain creusé depuis les Longevilles, on doit aussi installer des moto-pompes pour évacuer l'eau.

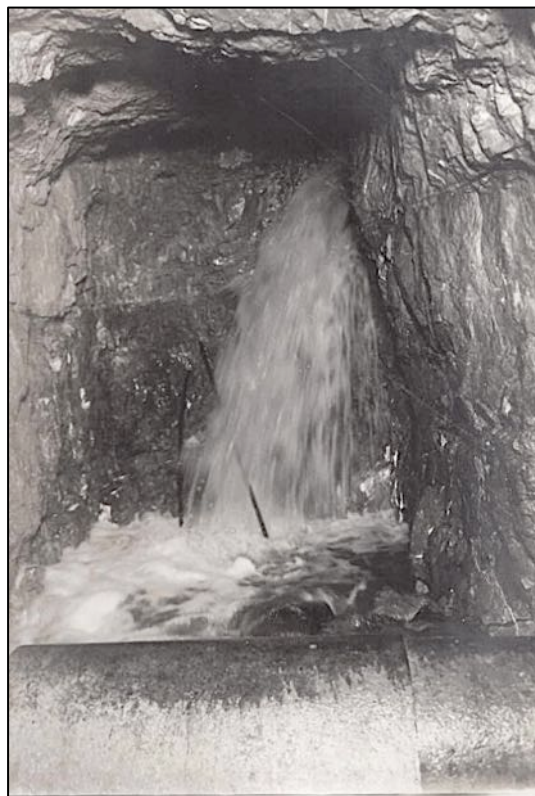
28. — VENUE D'EAU, 23 décembre 1912.

Mais alors que le front d'attaque a dépassé cette fissure de près 90 m (plus en avant donc), le 23 décembre 1912, la fissure A se débouche brusquement et laisse passer des débits de 3 000 l/s qui envahissent la galerie de base et inondent le tunnel. À l'extérieur du tunnel, le remblai et les voies de la tête Vallorbe sont emportées par des torrents d'eau (voir Chronorama sur la tête Suisse du tunnel). Une fois l'eau écoulée, on s'efforce de vite remblayer et colmater comme on peu cette venue d'eau.

Ces deux clichés ci-contre du rapport PLM (photos prises vraisemblablement par l'ingénieur Rougeot de l'entreprise Fougerolle) montre la cascade d'eau. La fissure et la source sont sur la droite de l'axe de la galerie quand on progresse vers le front d'avancement.

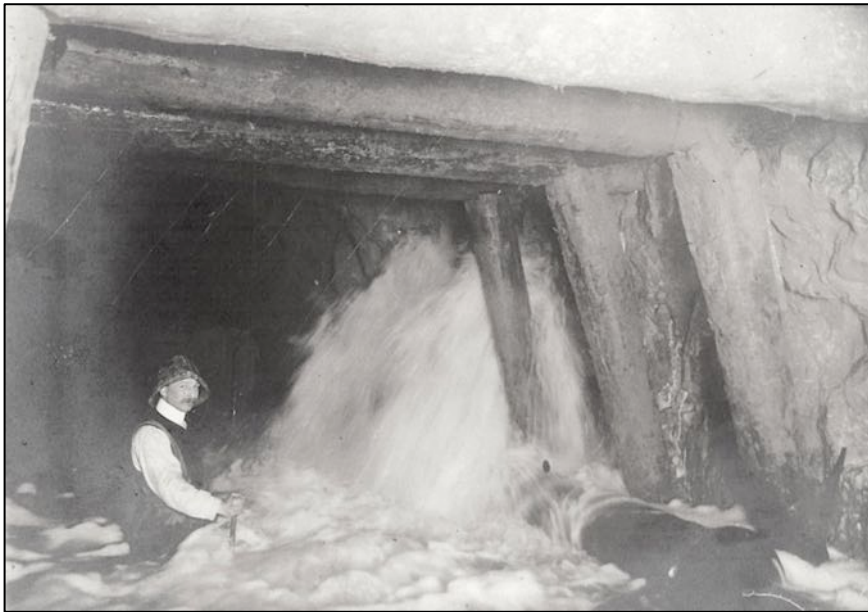
*Réf. JM526  
Ph. ing. Rougeot  
Date: 23 décembre 1912*

Un autre cliché Rougeot, pris quelques instants avant ou après le cliché précédent (rapport PLM N° 27) donne un aperçu de la violence du jet d'eau.

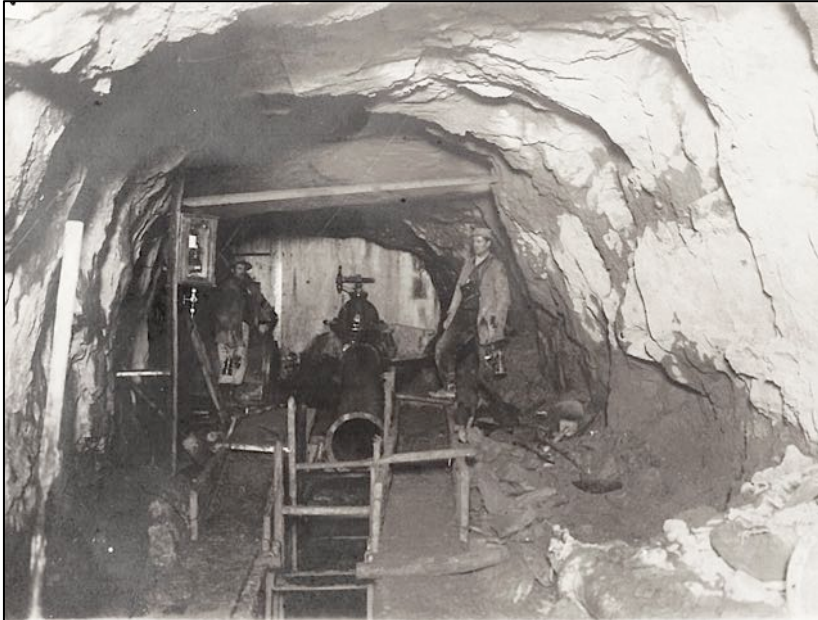
*Réf. JM528  
Ph. ing. Rougeot  
Date : mi-janvier 1913*

L'ingénieur Rougeot (entreprise Fougerolle) a pu prendre quelques clichés des travaux provisoires pour la maîtrise des eaux.

On voit, sur son cliché, la galerie de base condamnée (barrage provisoire) alors que l'on est en train d'installer une grosse vanne. Un aqueduc est construit dans le sol de la galerie.

Un barrage provisoire muni d'une vanne est rapidement réalisé dans la galerie de base. On creuse ensuite une galerie d'écoulement des eaux sur la droite de la galerie d'avancement avec le but d'aller capter la source. Elle est prolongée par une galerie complémentaire de reconnaissance (un boyau) de façon à atteindre la source. Une conduite métallique d'évacuation du trop plein d'eau vers l'Orbe est par ailleurs installée.

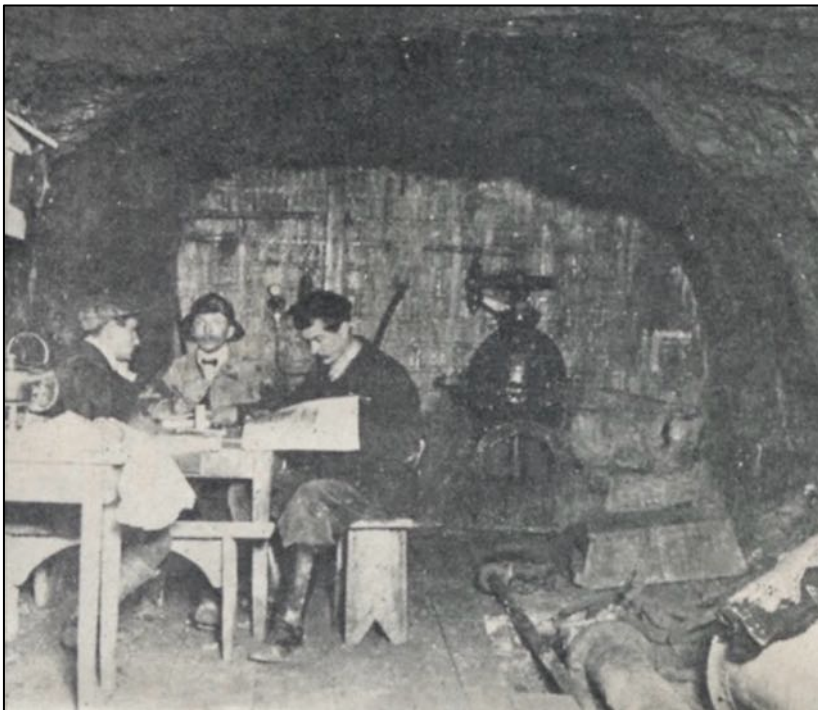
*JM883  
Ph. ing. Rougeot  
In Angelier, Vie du Rail, 1984  
Date référ. : 23 janvier 1913*

L'équipe de surveillance est installée, au sec, à proximité du premier barrage en maçonnerie et de la vanne.

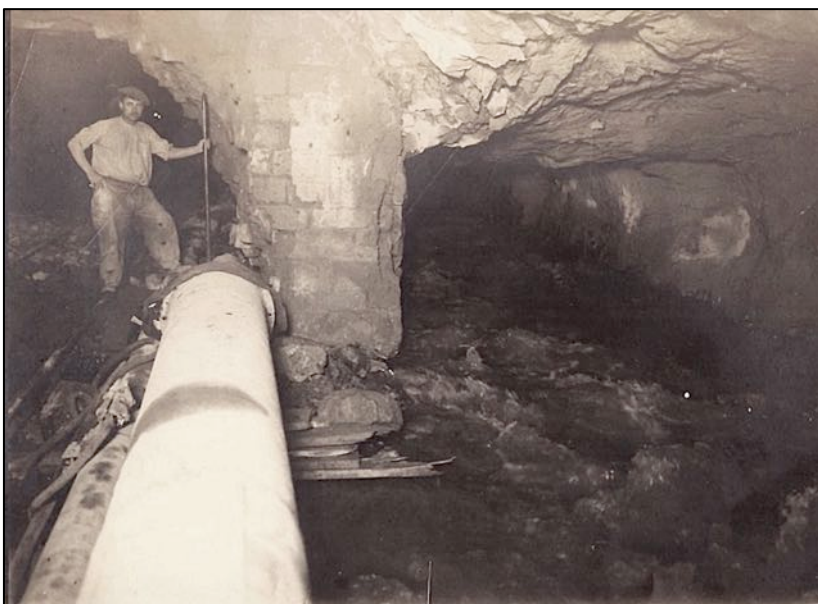
*Réf. JM522  
Ph. ing. Rougeot  
Date : mi-janvier 1913*

Quelques dizaines de mètres en retrait par rapport au barrage, cet autre cliché de l'ingénieur Rougeot montre le point de départ de la galerie d'écoulement des eaux (creusée sur la droite). Une grosse canalisation vient d'être installée. Le flux d'eau venant de cette galerie d'écoulement est encore important (la source A n'a pas encore été captée et maîtrisée).

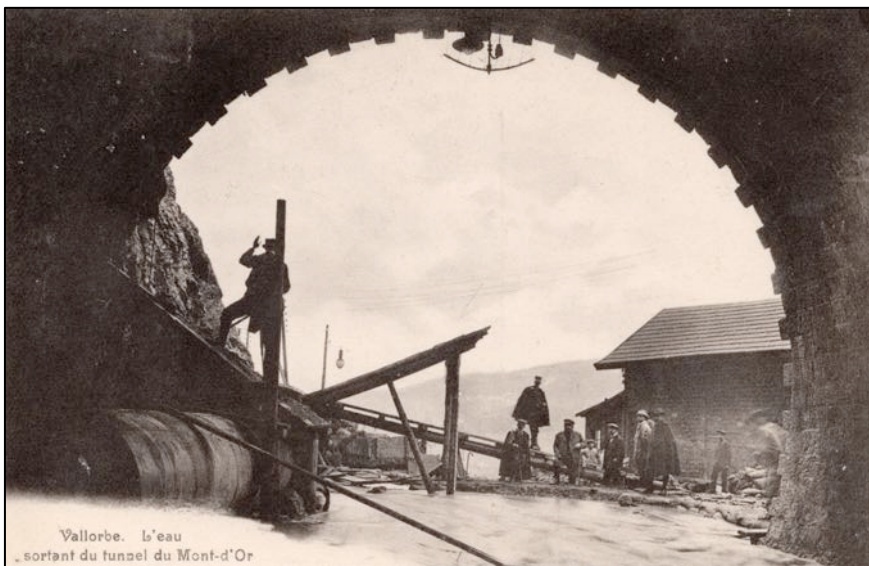
Réf. JM086, coll. Michel  
CPA, A. Deriaz (2674)  
Date : 23-24 décembre 1912

C'est une véritable rivière qui sort de la tête du tunnel, à Vallorbe. Les ingénieurs sont sur place et constatent les dégâts.

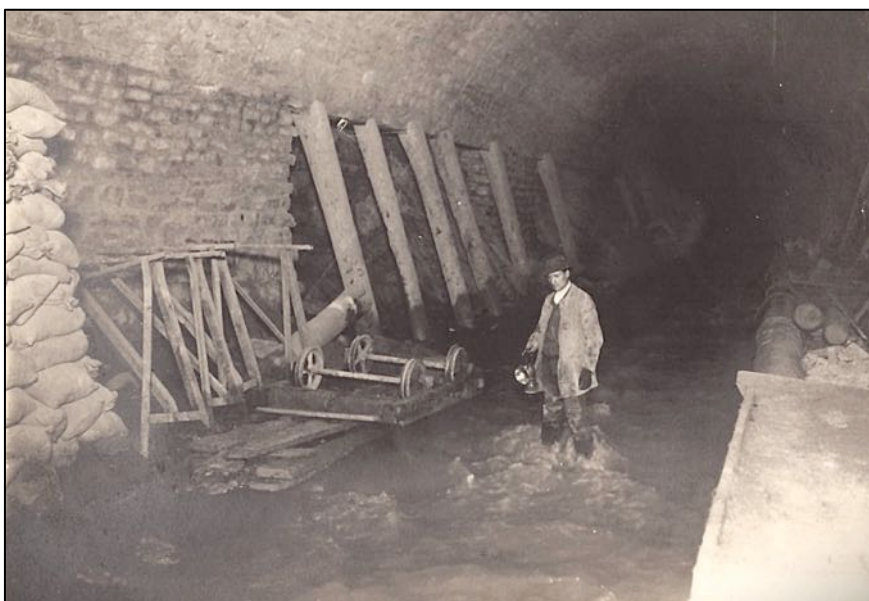
Réf. JM523  
Ph. ing. Rougeot  
Date : début janvier 1913

Dans cette partie du souterrain presque achevée, c'est une véritable rivière qui s'écoule. Des sacs de sable sont prédisposés pour constituer d'éventuels barrages.

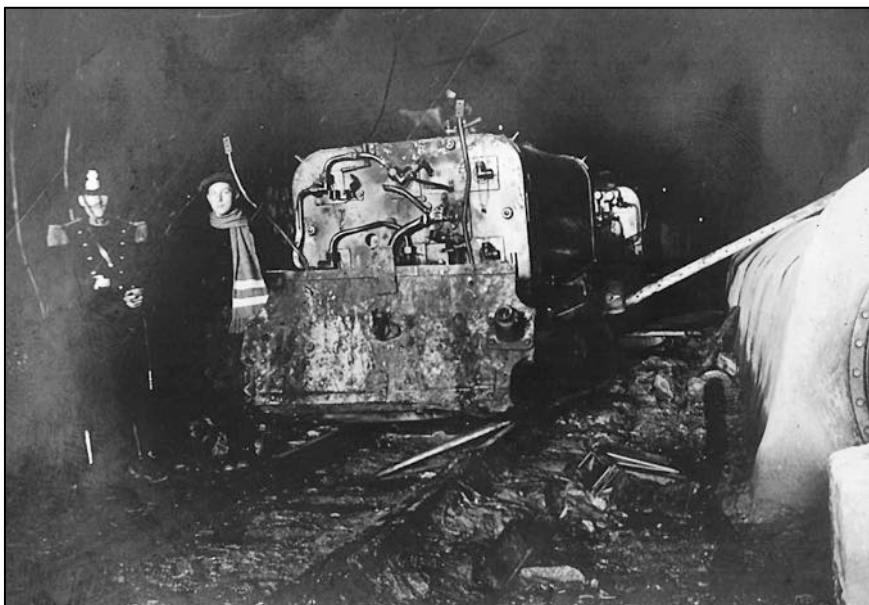
*Réf. JM524  
Ph. ing. Rougeot  
Date : 1er trimestre 1913*

Les installations et aussi les locomotives semblent avoir subi de sérieux dégâts. De nombreux débris et de la boue jonchent le sol. Un gendarme suisse participe au constat du désordre.

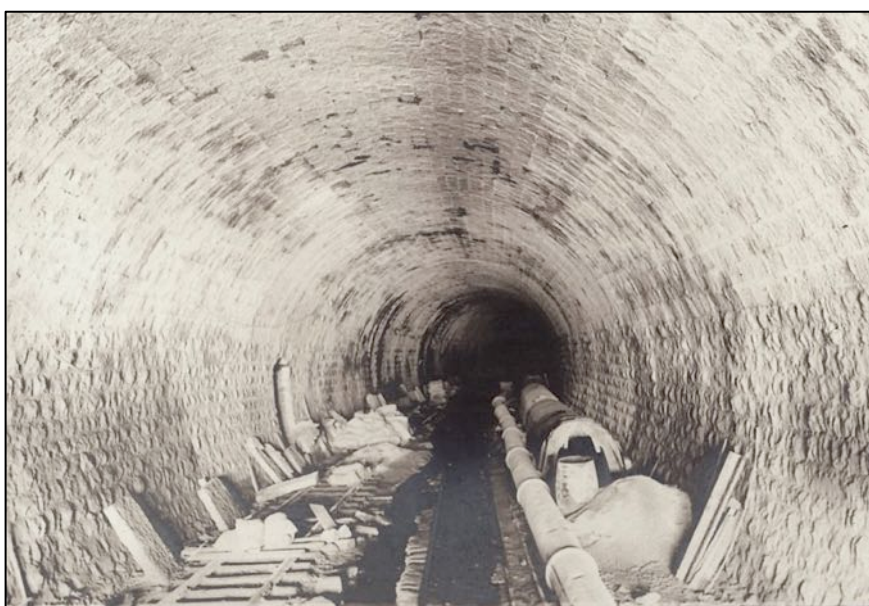
*Réf. JM545  
Ph. ing. Rougeot  
Date : 1er trimestre 1913*

Sur cet autre cliché de l'ingénieur Rougeot, le sol semble encore porter les stigmates de l'inondation.

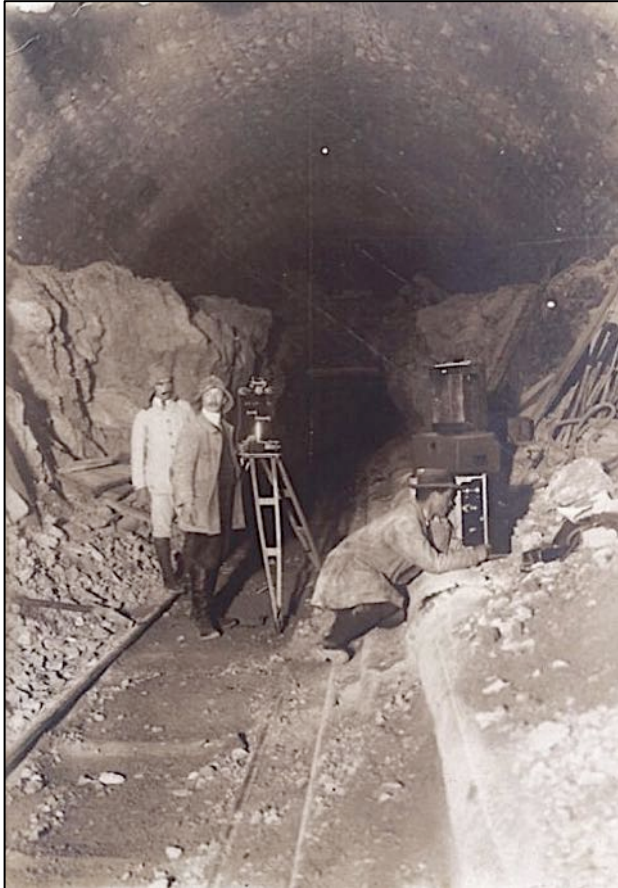
Réf. JM544  
Ph. ing. Rougeot  
Date : 1<sup>er</sup> trimestre 1913

Ci-contre à gauche, le désordre est patent dans le souterrain presque achevé. Une équipe s'emploie à faire des relevés.

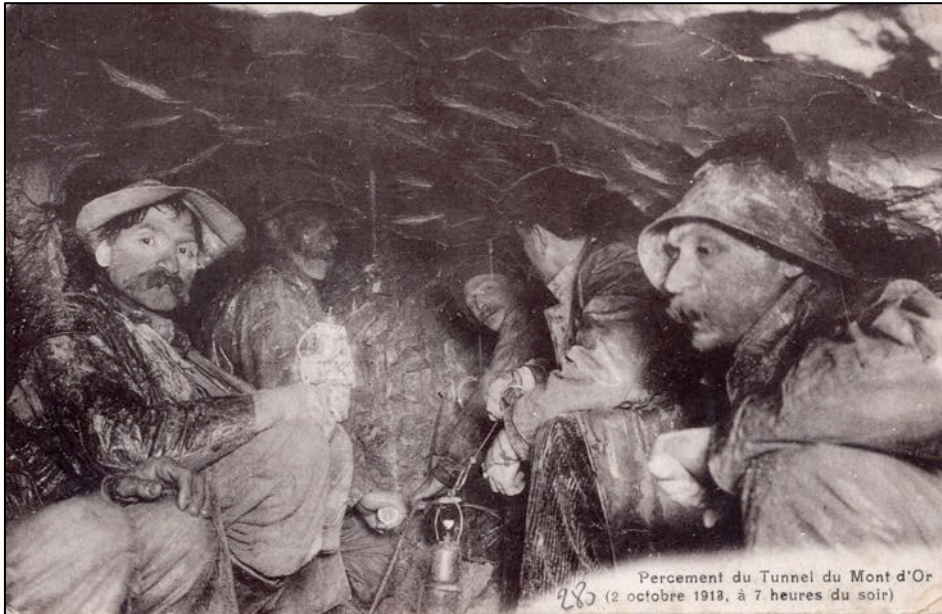
Réf. JM109, coll. Michel  
CPA, A. Deriaz (2876)  
Date référ. : 2 octobre 1913  
7 h. du soir

À 7 heures du soir, au fond de la galerie d'avancement, l'équipe d'ouvriers-mineurs de la galerie venant de Vallorbe s'appête à faire sauter les derniers mètres de rocher les séparant de la galerie venant des Longevilles.

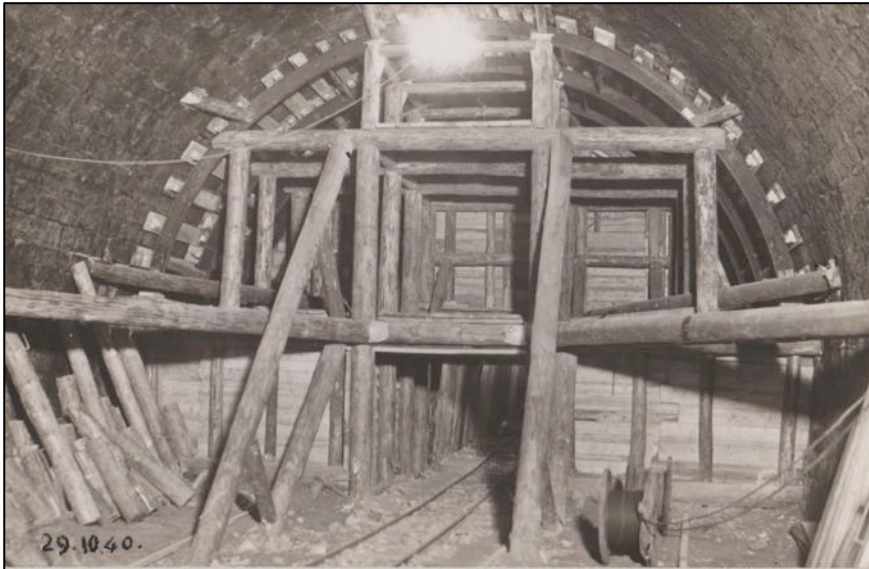
*Réf. JM392, coll. Vionnet  
Ph. Gigandet  
Date référ. 29 octobre 1940*

Un boisage de consolidation, près de la tête du tunnel est réalisé en octobre 1940 après le dynamitage de la voûte du souterrain.

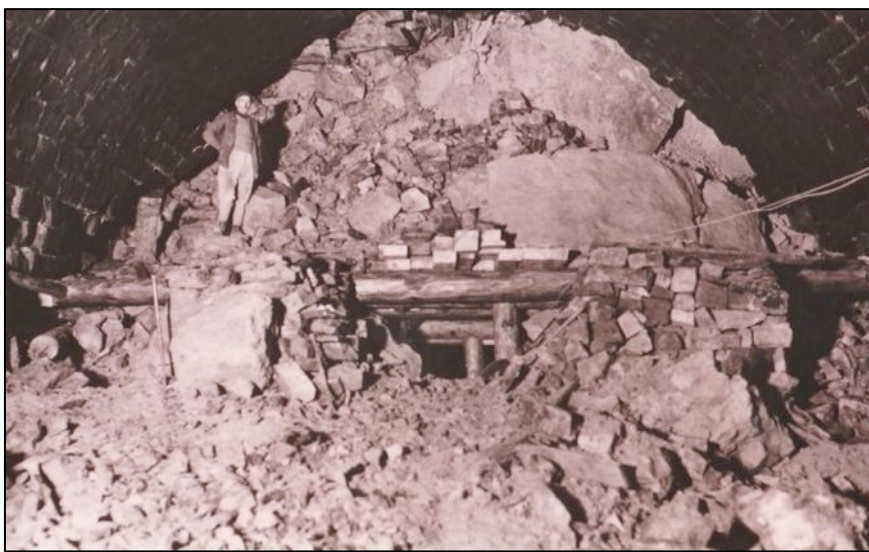
*Réf. JM394, coll. Vionnet  
Ph. Gigandet  
Date : 1940-1941*

Un nouveau dynamitage vient à nouveau détruire la voûte du tunnel et endommager le boisage temporaire mis en place quelque temps avant.

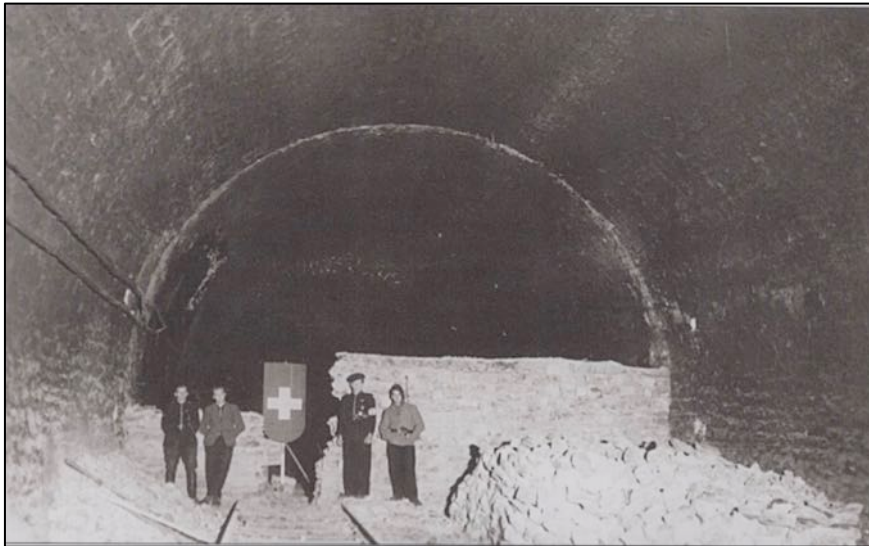
*Vuadet, Musée de Vallorbe (1993)  
Date : septembre 1944*

On démolit le mur au point-frontière établi par les allemands en 1941.

Un mur en moellons construit par les occupants allemands condamne le passage par le tunnel. Il est construit au point-frontière sans doute du côté de Vallorbe. Les deux voies ferrées normales sont encore bien présentes.
