La construction de la ligne ferroviaire Frasne-Vallorbe a rendu nécessaire la construction d'un certain nombre de souterrains, de ponts (passages supérieurs ou inférieurs) et aussi de tranchées, parfois importantes, ouvertes dans des reliefs chahutés. Tous ces ouvrages sont bien documentés dans le rapport PLM de 1921.

A - La tranchée nord ou (semi) tranchée du Bouchat au Fourpéret

B - La tranchée sud du Mont de la Croix au Fourpéret

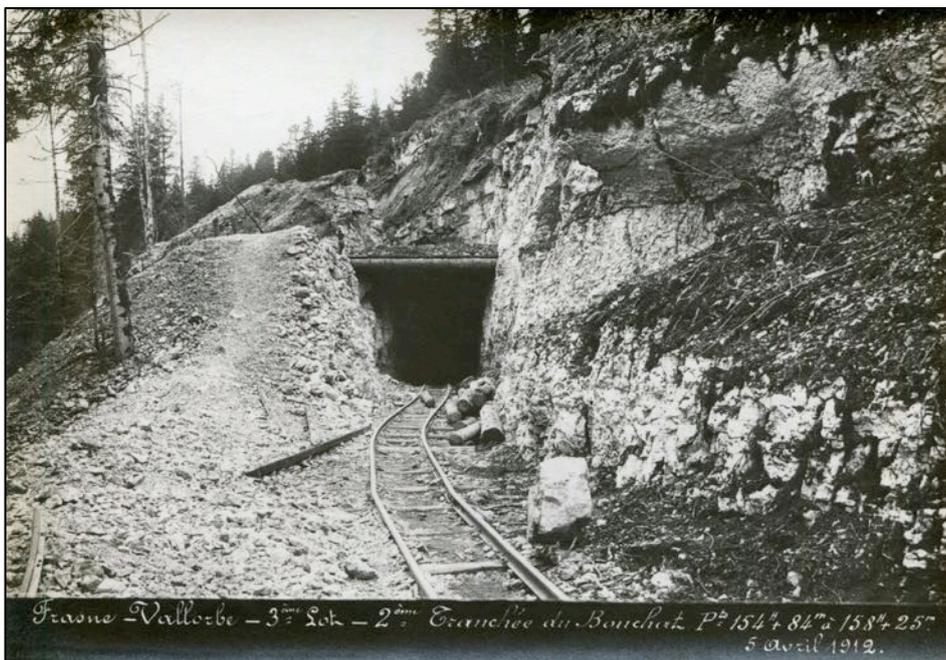
Réf. JM1284, coll. Laffly
Ph. série PLM
Date référ. : 5 avril 1912

Cette photo de la série PLM témoigne de l'importance de l'entaille faite dans le rocher des pentes du Bouchat plongeant vers le Doubs. On se situe au niveau et en amont du barrage de la retenue d'eau de l'usine hydro-électrique. La vue est prise en direction de Labergement. On voit qu'il a fallu presque passer en souterrain dans la pente du Bouchat. Un plafond de protection a été aménagé contre les chutes de pierres

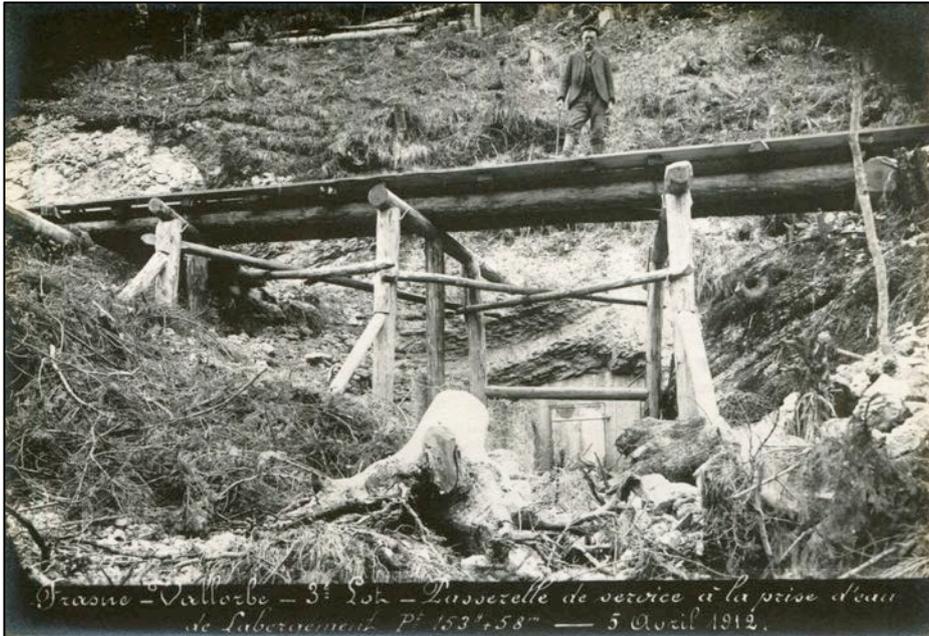
Réf. JM1282, coll. Laffly
Ph. série PLM
Date référ. : 5 avril 1912
Point : 153,58 hm

Sur le territoire de Labergement, dans les gorges de Fourpéret, existait une ancienne prise d'eau de la commune. Un ponceau sous voie ferrée est construit en 1912 pour rétablir un accès. Ce cliché de la série PLM montre la passerelle temporaire de service établie pour franchir la brèche à l'emplacement du futur ponceau pour la prise d'eau.

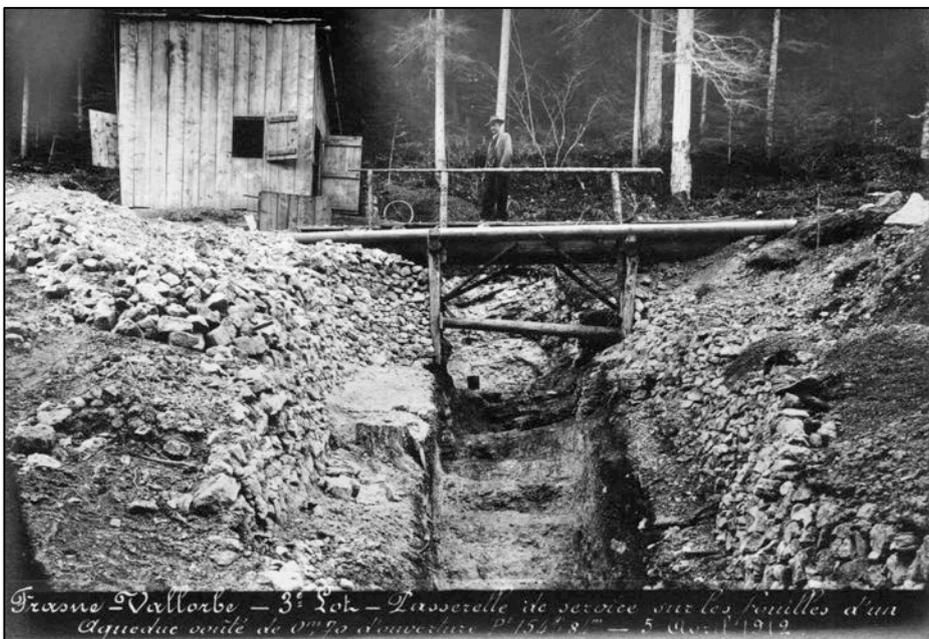
Réf. JM1283, coll. Laffly
Ph. série PLM
Date référ. : 5 avril 1912
Point : 154,84 hm

Environ 330 m plus en amont de la prise d'eau précédente (juste après le barrage de l'usine hydro-électrique) un ponceau-aqueduc va aussi être construit sous la voie ferrée.

On voit ici, sur ce cliché de la série PLM, une passerelle de service enjambant la fouille pour la réalisation du passage de l'aqueduc.

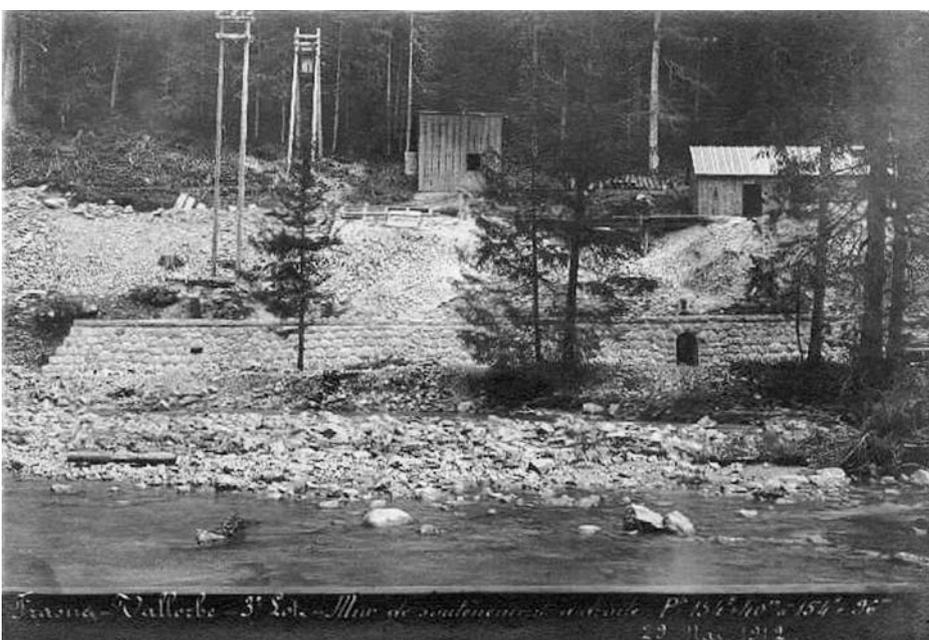
Réf. JM1330, coll. Vionnet
Ph. série PLM
Date référ. : 29 mai 1912
Entre 154,40 hm et 154,96 hm

Dans le même secteur, ce cliché de la série PLM montre le mur de soutènement réalisé en contrebas de la plate-forme ferroviaire. On peut y voir le débouché de l'aqueduc réalisé.

La cabane de chantier visible sur cette vue et la vue précédente sert de point de repère.

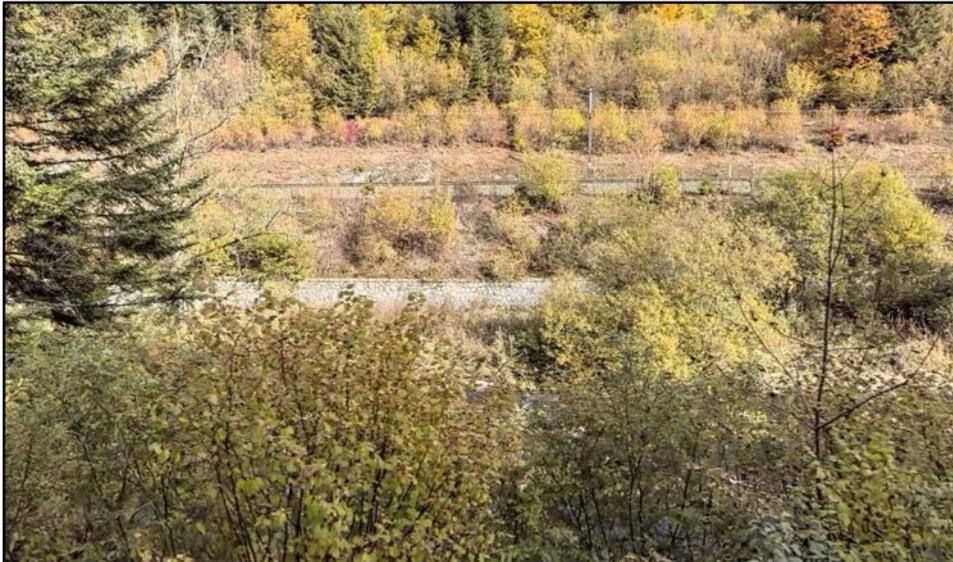
Photo JM 2024

Cette photo de 2024 permet d'entrevoir le mur de soutènement en contrebas de la ligne ferroviaire.

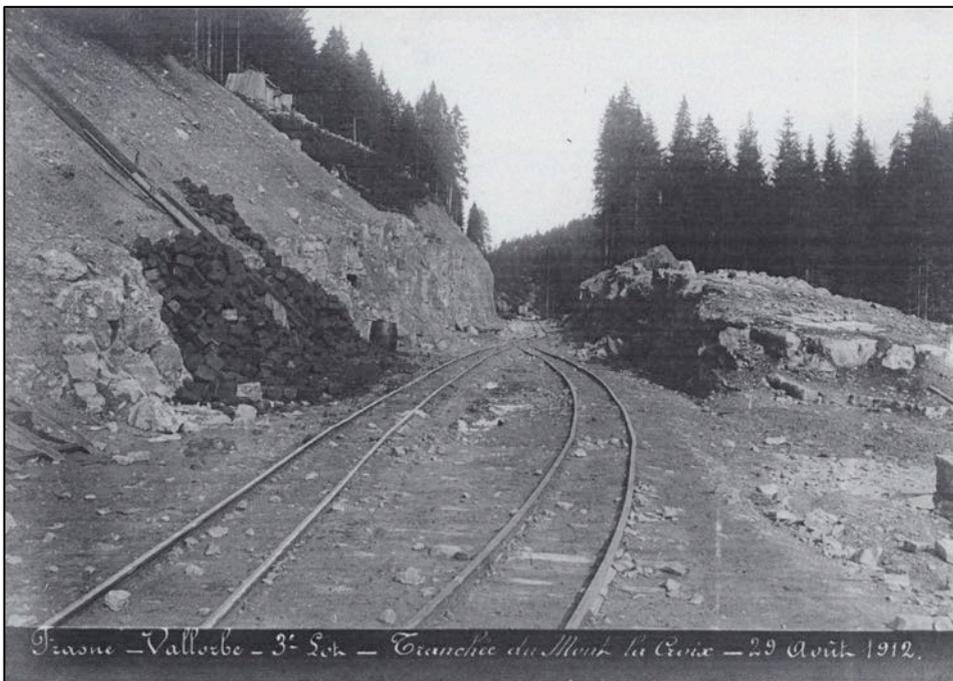
Réf. JM1160, coll. Vionnet

Sur ce cliché de la série PLM (pris à la fin août 1912), on voit l'entaille partielle de la section nord de la tranchée du Bouchat terminée.

On est au-dessus du Doubs qui coule (sur la droite) vers Labergement). La vue est prise en direction du pont de la Croix.

À noter la route du Bouchat en hauteur à gauche, avec une baraque temporaire.

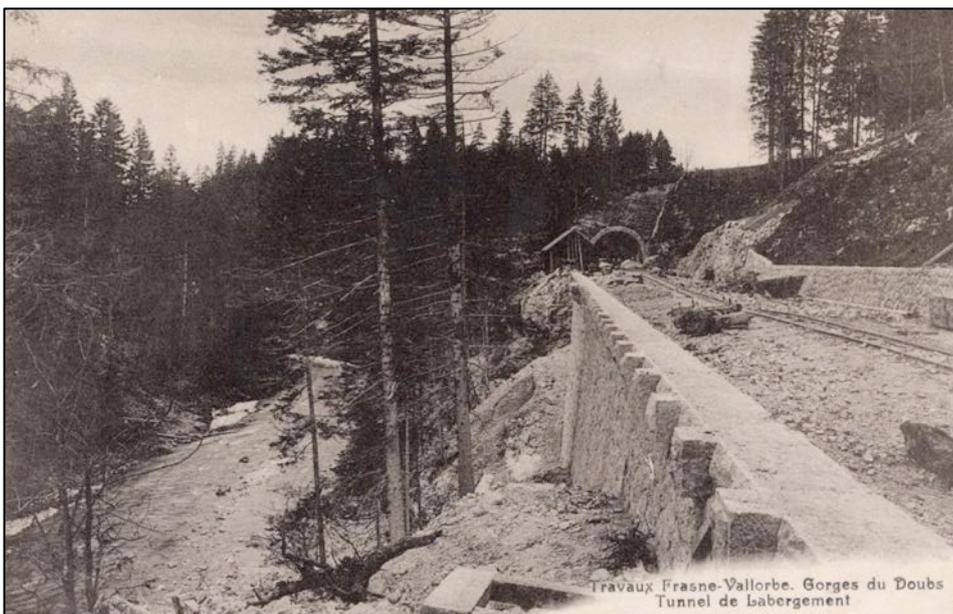
Réf. JM176, coll. Michel

Le cliché Deriaz ci-contre montre la partie terminale de la tranchée du Bouchat (section nord) juste avant la tête Vallorbe du tunnel de Labergement. On peut voir sur ce cliché le dispositif de semi-tranchée et semi-remblai créé dans la pente du Bouchat.

Le remblai-talus dominant le Doubs est maçonné comme la voûte du tunnel.

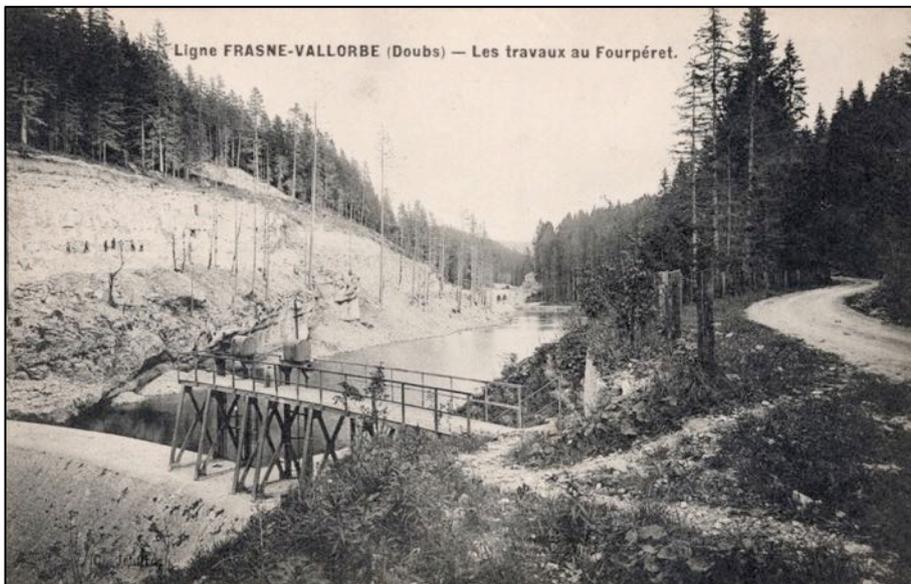
Réf. JM174, coll. Michel
CPA, Jouffroy (sc)
Date : avant août 1913

Vue sur le pont de la Croix, au loin, et la retenue d'eau et son barrage aval alimentant l'usine hydro-électrique.

La semi-tranchée sud du pied du Bouchat menant au tunnel de Labergement est bien visible sur la gauche. On est au niveau du tournant séparant les deux sections de la tranchée.

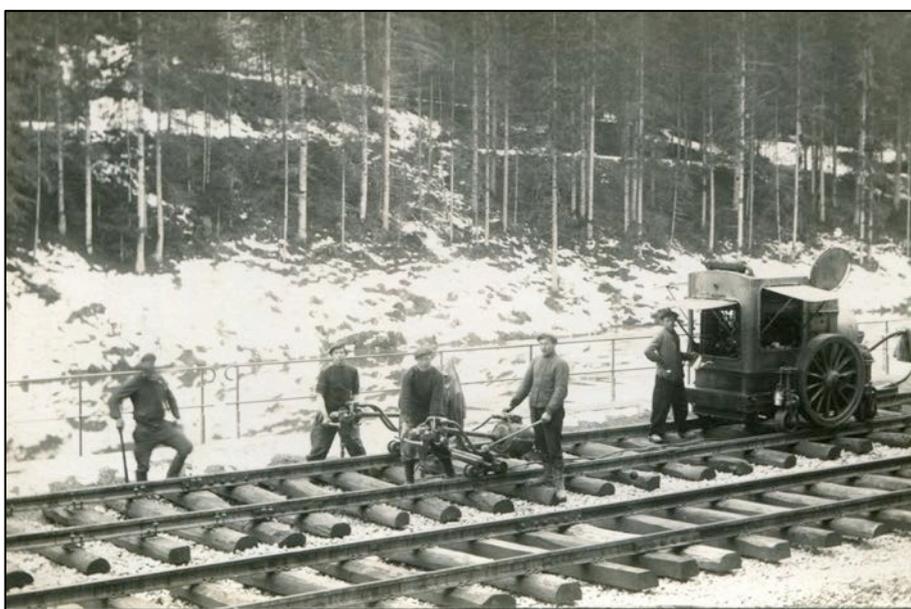
Réf. JM718, fonds E. Parreaux
Photo Émile Parreaux
Date : janvier 1914

Ce cliché Parreaux est pris dans la section sud de la tranchée du Bouchat, juste avant le pont de la Croix (le Doubs coulant de la gauche vers la droite). La plate-forme ferroviaire est terminée. On pose maintenant les traverses et les rails. Des ouvriers sont à l'œuvre avec une tirefonneuse.

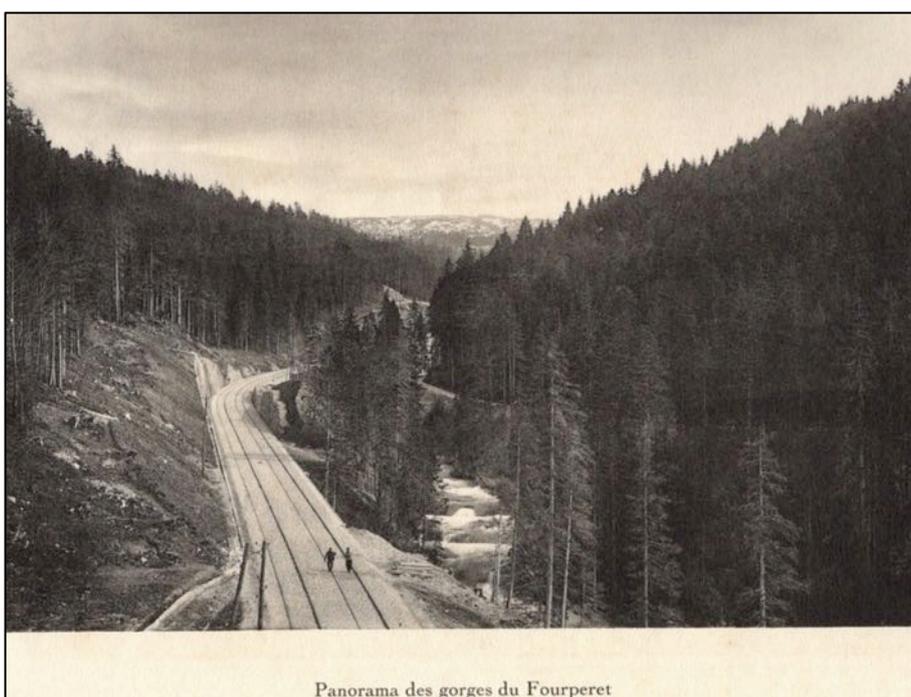
Réf. JM1176, coll. Michel
Ph. album PLM-CFF-Joulié
Date : hiver-printemps 1914

Cette photo de l'album de prestige PLM-CFF-Joulié montre la semi-tranchée du Bouchat au Fourpéret, vue depuis le sommet de la tête Vallorbe du tunnel de Labergement. On voit l'entaille du rocher dans la courbe faite par la ligne nouvelle (articulation entre les sections nord et sud de la tranchée).

Des parements maçonnés ont été réalisés. La plate-forme ferroviaire est quasiment terminée (ouvriers sur les voies).

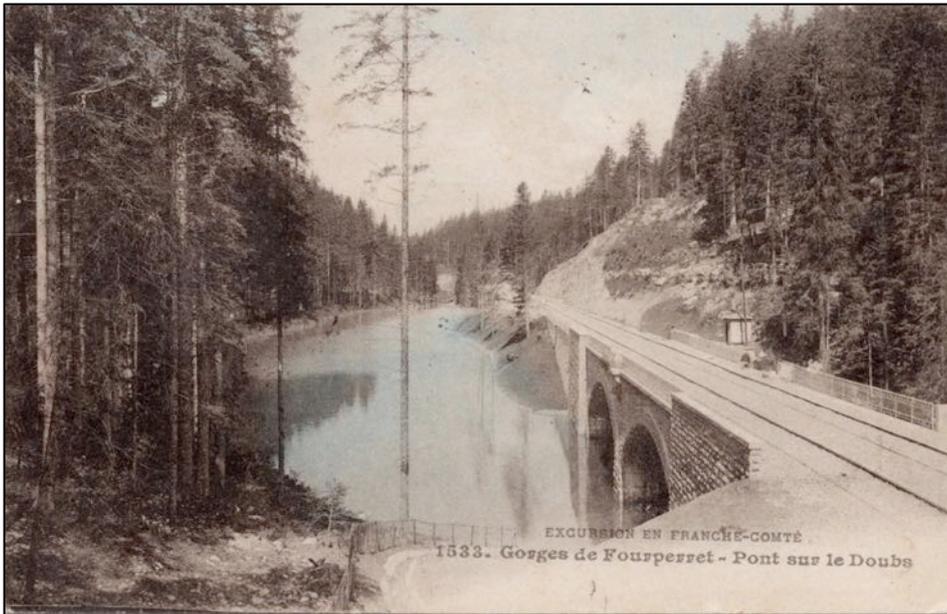
Réf. JM181, coll. Michel
CPA, Gaillard-Prêtre (1533)
Date : mi-1914

Vue sur la section sud de la tranchée du Bouchat, au delà du pont de la Croix. La double voie est en place avec son ballast fraîchement posé.

Le terrain pentu du Bouchat, à droite de la voie ferrée a été bien "raboté" (semi-tranchée).

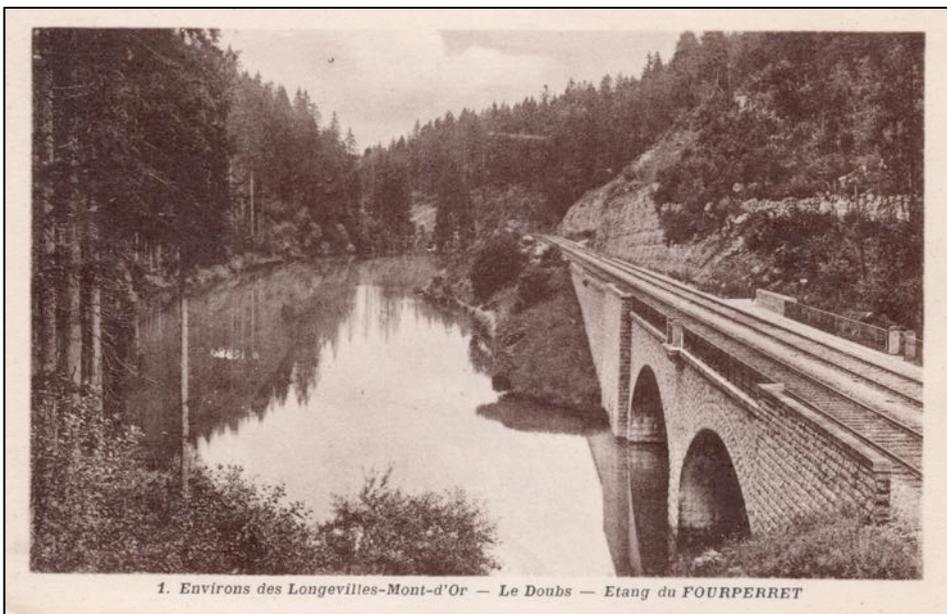
Réf. JM184, coll. Michel
CPA, Karrer (1)
Date : années 1920

Vue similaire à la précédente mais plus tardive avec le pont de la Croix au premier plan et la semi-tranchée du Bouchat (section sud) lui succédant en direction de Labergement.

La ligne est en exploitation (vue prise bien après mai 1915).

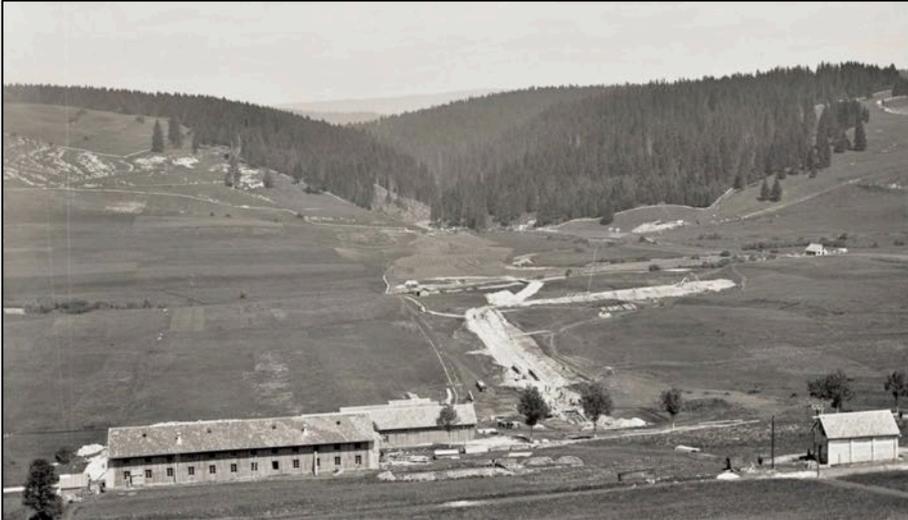
*Réf. JM601 fonds E. Parreaux
Ph. Émile Parreaux
Date référ. : 28 juin 1911*

Cette vue générale de l'important chantier des Longevilles est prise en direction des gorges du Fourpéret. Elle montre le début des travaux dans ce secteur.

À cette date, le creusement de la tranchée du Mont de la Croix n'a pas encore commencé.

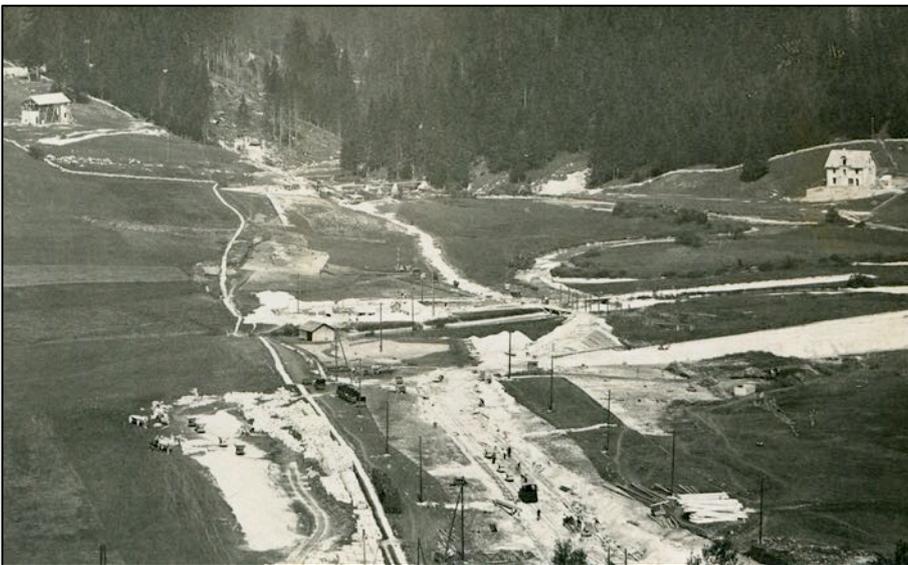
*Réf. JM618, fonds E. Parreaux
Ph. Émile Parreaux
Date référ. : 30 août 1911*

Deux mois plus tard, le chantier des Longevilles avance bien. On commence à entrevoir le creusement de la tranchée du Mont de la Croix.

À noter qu'une partie des déblais de cette tranchée viendront alimenter la construction du remblai de la plate-forme ferroviaire des Longevilles-Rochejean.

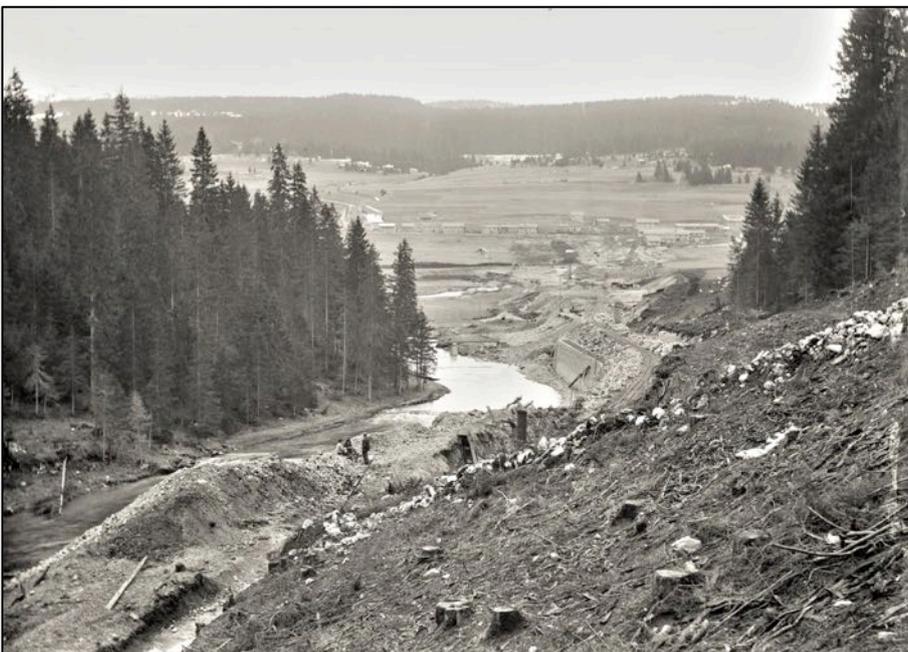
*Réf. JM633, fonds E. Parreaux
Ph. Émile Parreaux
Date référ. : 23 janvier 1912*

Au début de 1912, ce cliché Parreaux, pris en direction des Longevilles, montre l'avancée des travaux dans la tranchée. Un mur de soutènement maçonné, au bord du Doubs, est maintenant construit juste avant la tranchée en cours de creusement.

Une voie ferrée de chantier (de 60 cm de large) permet d'acheminer les trains de déblais vers le secteur des Longevilles.

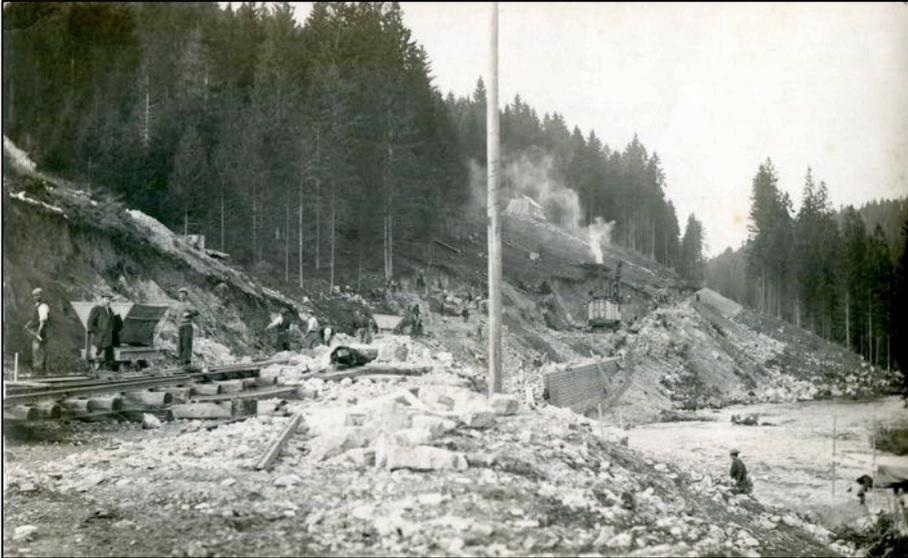
Réf. JM656, fonds E. Parreaux
Ph. Émile Parreaux
Date : février-mars 1912

Une autre vue Parreaux montre une pelleteuse en action dans la pente du Mont de la Croix. Le mur de soutènement maçonné, en bordure du Doubs, est en train d'être achevé.

Des wagonnets stationnent sur la voie de service ou de chantier. Le creusement de la tranchée (ou semi-tranchée) produit un important volume de déblais qu'il faut transporter sur le remblai qui va progressivement constituer la plate-forme ferroviaire de la gare des Longevilles-Rochejean. Les clichés suivants permettent de voir l'excavateur (ou pelleuse) en action pour ouvrir la tranchée dans la pente du Mont de la Croix.

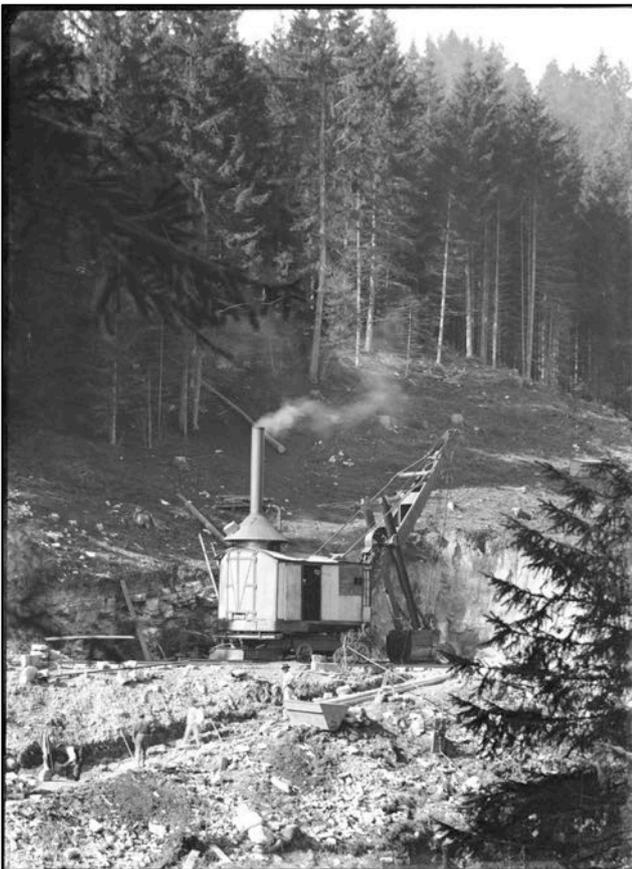
Réf. JM653, fonds E. Parreaux
Ph. Émile Parreaux
Date : février-mars 1912

Sur le cliché Parreaux de gauche, ci-dessus, on voit la pelleuse en action, dévorant le rocher dans la pente du Mont de la Croix.

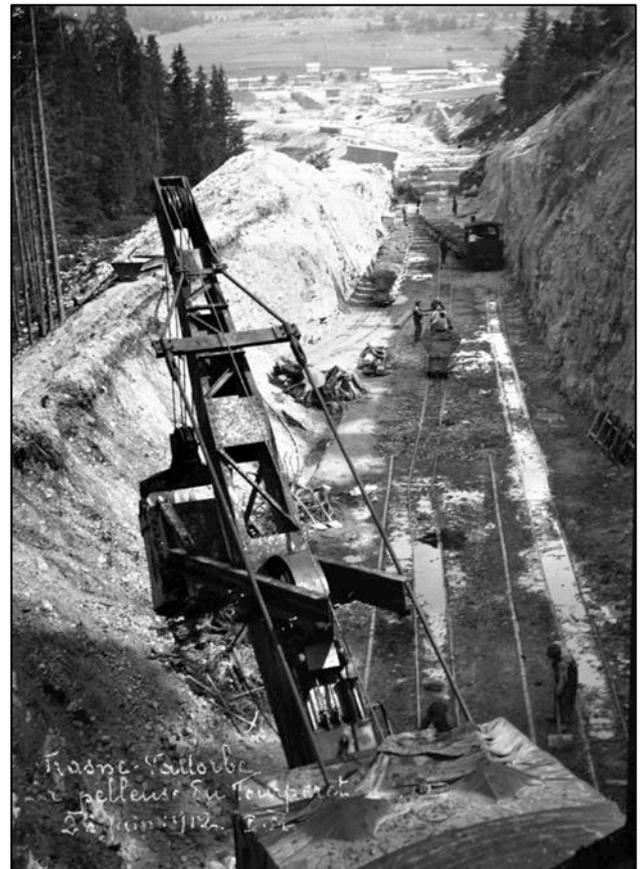
Réf. JM513, coll. Guyon
Ph. Pierre Monnot
Date référ. : 24 juin 1912

Le cliché de droite, de Pierre Monnot, plus tardif (24 juin 1912) et pris dans une direction opposée à celui du cliché Parreaux, montre la belle avancée du creusement de la tranchée. À noter sur ce cliché, la voie très large sur laquelle est posée et circule la pelleuse, à comparer avec la voie de service à écartement réduit (60 cm) sur laquelle circulent les trains de wagonnets de déblais. Tout ce matériau tiré du creusement de la tranchée va servir à la réalisation du remblai de la plate-forme ferroviaire des Longevilles-Rochejean.

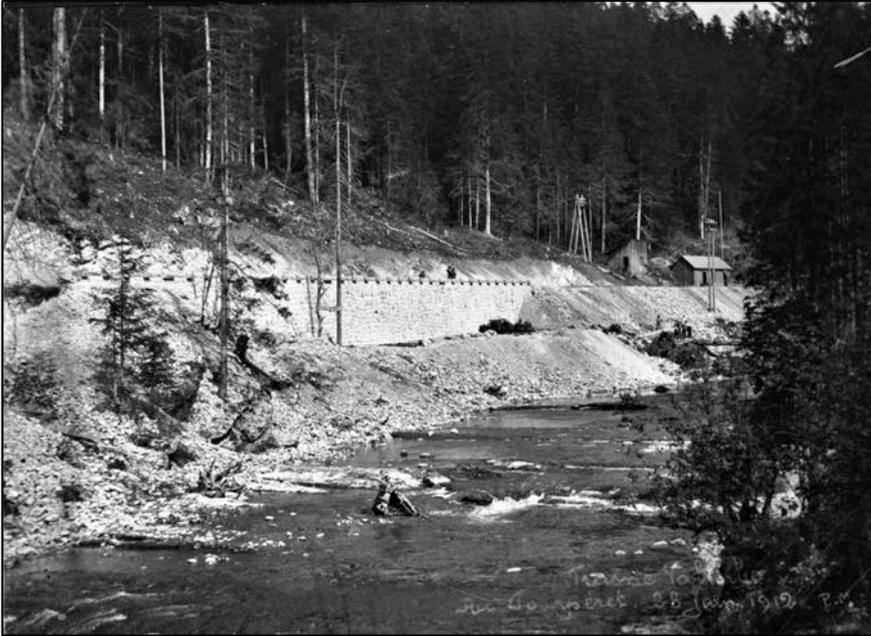
Réf. JM512, coll. Guyon
Photo Pierre Monnot
Date référ. : 28 juin 1912

Ce cliché de Pierre Monnot permet de bien voir le mur de soutènement maçonné de la plateforme ferroviaire, en bordure du Doubs. Il est prolongé, plus au nord-ouest ou aval du Doubs par un simple remblai de pierrailles. À cet endroit, le Doubs vient lécher l'ouvrage ferroviaire.

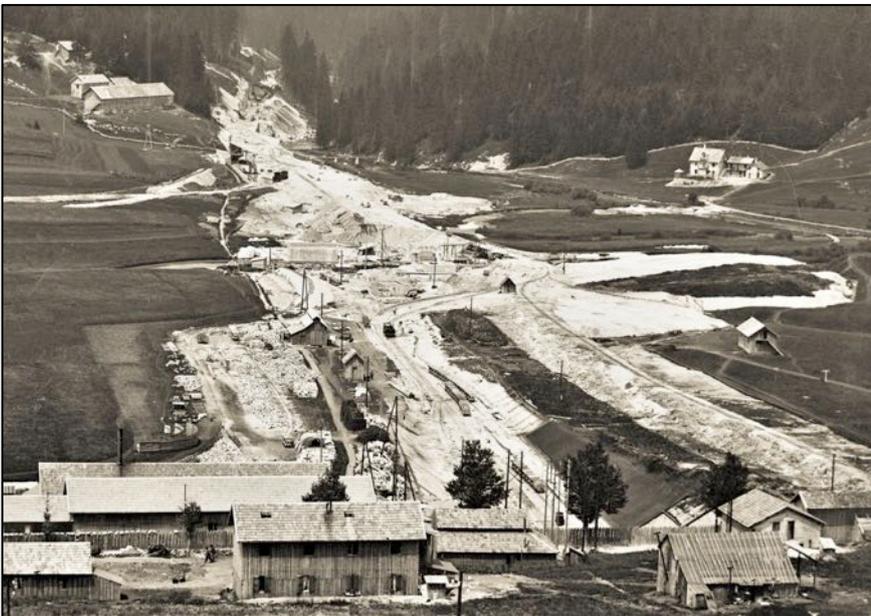
Réf. JM641, fonds E. Parreaux
Ph. Parreaux
Date référ. : 15 juillet 1912

Sur cette nouvelle vue globale d'Émile Parreaux en date du 15 juillet 1912, on voit, au loin, l'avancée du creusement de la tranchée.

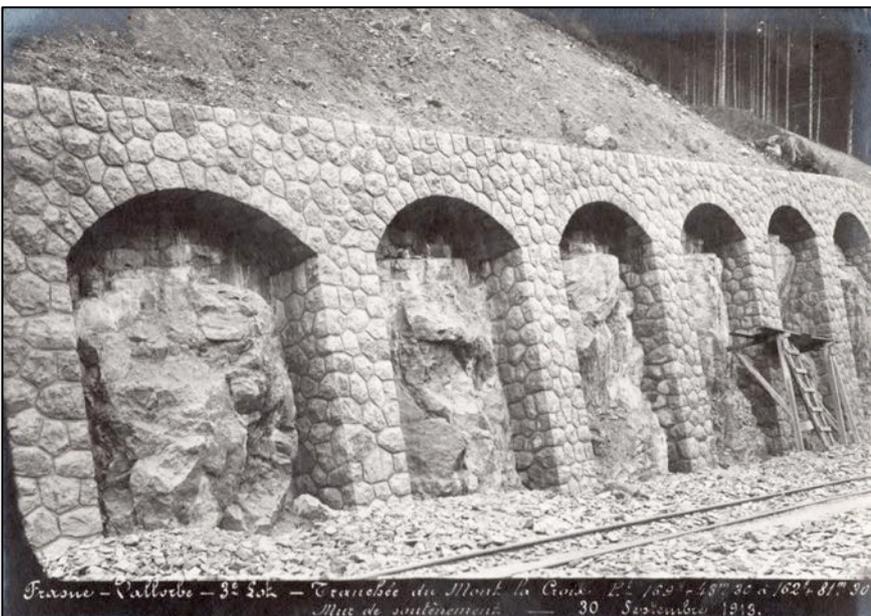
Réf. JM307, coll. Michel
Ph. série PLM, Nivert (NV-A07)
Date référ. : 30 septembre 1913

Quinze mois plus tard!... Un mur de soutènement à arcatures maçonnées vient renforcer le côté occidental de la tranchée.

La légende indique, de façon erronée, que la tranchée s'étend entre les points hectométriques 169,43 et 162,81 ; le texte du rapport mentionne, lui, 159,43 au lieu de 169,43, ce qui correspond bien à la partie de la tranchée immédiatement au sud-est du pont.

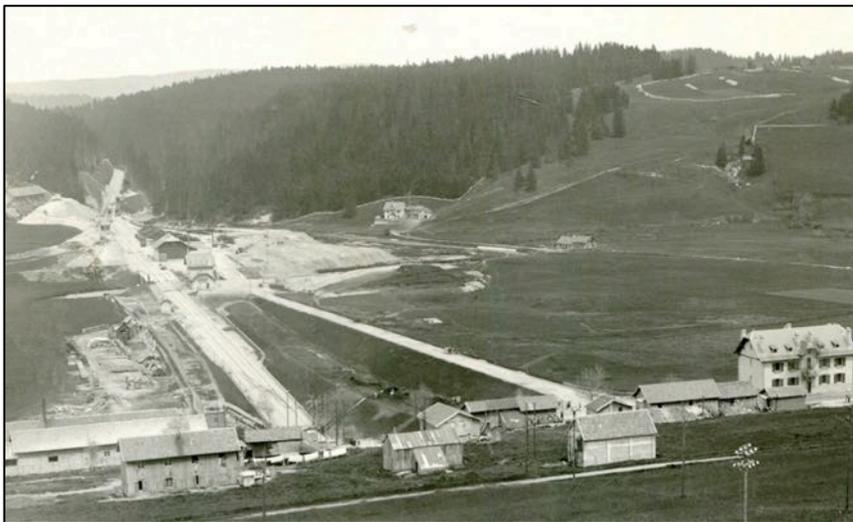
Réf. JM724, fonds E. Parreaux
 Photo Émile Parreaux
 Date : avril 1914

Ce cliché Parreaux d'avril 1914 montre, au loin, la tranchée avec la plate-forme ferroviaire achevée.

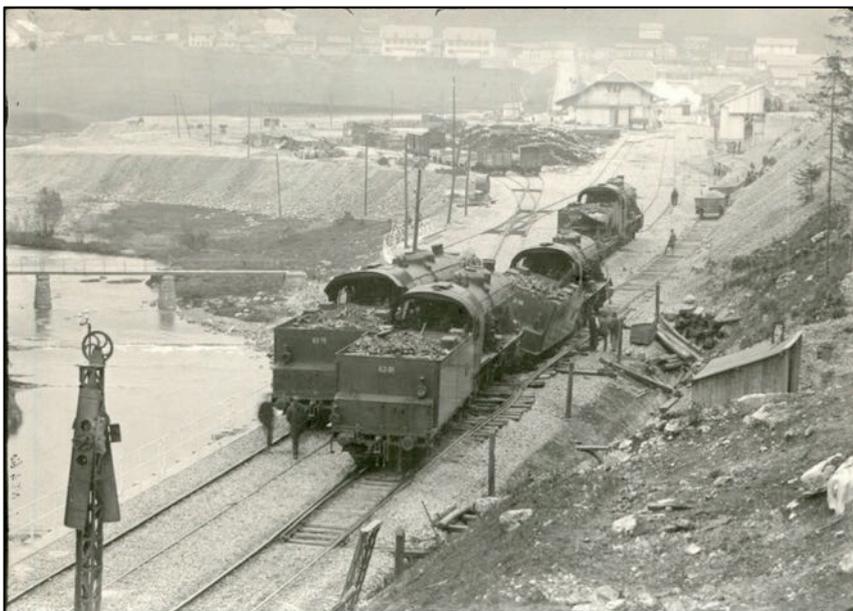
Réf. JM731, fonds E. Parreaux
 Photo Émile Parreaux
 Date référ. : 27 mai 1914

Ce cliché du photographe Émile Parreaux (on est à la sortie de la tranchée) montre les locomotives prises en écharpe au niveau de l'aiguille d'entrée de l'avant-gare des Longeville, à la sortie du Fourpéret.

On voit ici les quatre machines en question, venues ici pour éprouver le pont tournant (installé le 17 mai) et le pont-rails de la gare des Longevilles.

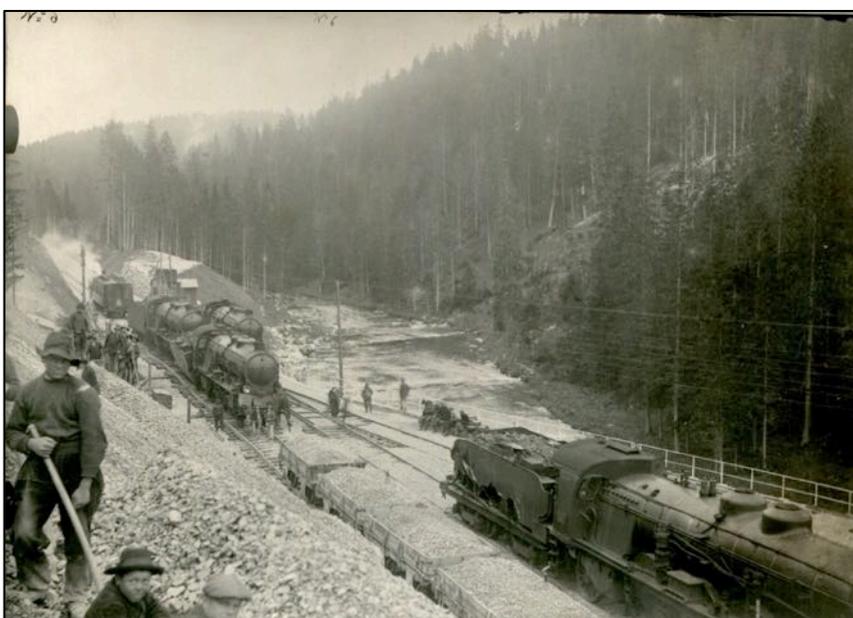
Réf. JM737, fonds E. Parreaux
 Photo Émile Parreaux
 Date référ. : 27 mai 1914

Cet autre cliché Parreaux, pris en direction des gorges du Fourpéret, montre la "même scène de l'accident". On y voit les 4 locomotives dont 3 en mauvaise posture. Un wagon voyageurs de 2nde classe est à l'arrière.

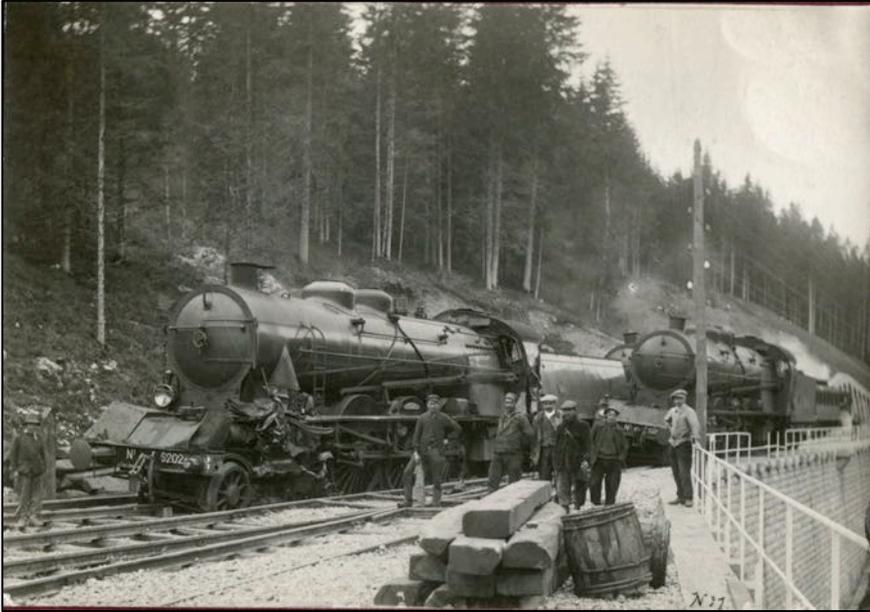
Réf. JM732, fonds E. Parreaux
Photo Émile Parreaux
Date référ. : 27 mai 1914

Ce troisième cliché Parreaux fait un gros plan sur les locomotives accidentées, la première (N° 6202) ayant manifestement reçu un choc important et ayant déraillé. On est à la sortie des gorges de Fourpéret, avant l'entrée de la gare des Longevilles.

On voit sur le cliché le mur de soutènement en bordure du Doubs (à droite), ainsi que les arcatures de soutien de la tranchée (au fond).

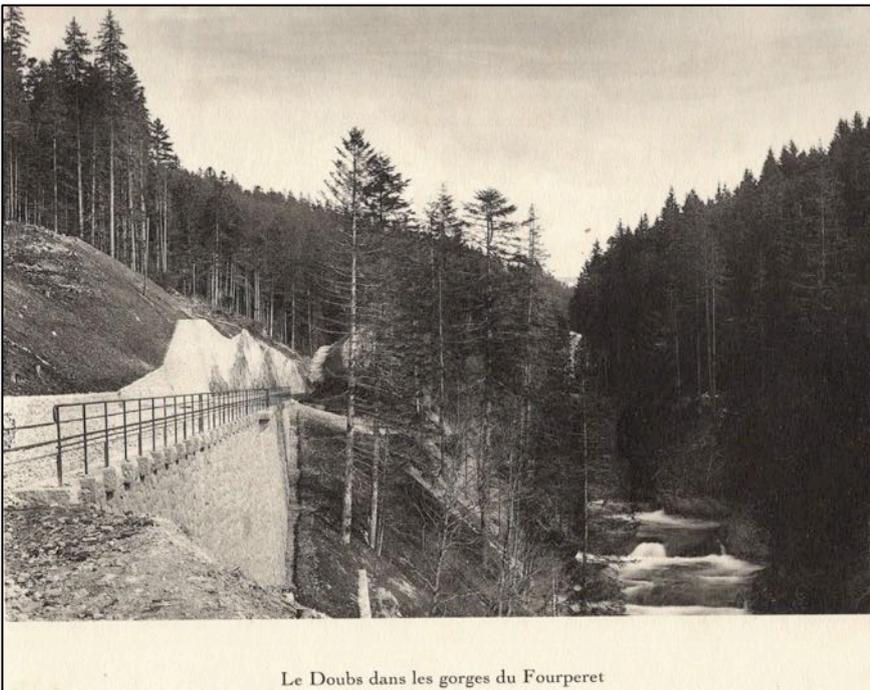
Réf. JM1117
Ph. album CFF-PLM-Joulié
Date : hiver-printemps 1914

Tirée de l'album de prestige PLM-CFF-Joulié, cette belle photo montre la partie sud de la tranchée. Le flanc gauche de la tranchée est largement maçonné, en suivant le relief et la pente du Mont de la Croix.

On voit également le mur de soutènement également maçonné en bordure du Doubs qui vient lécher ici l'ouvrage.

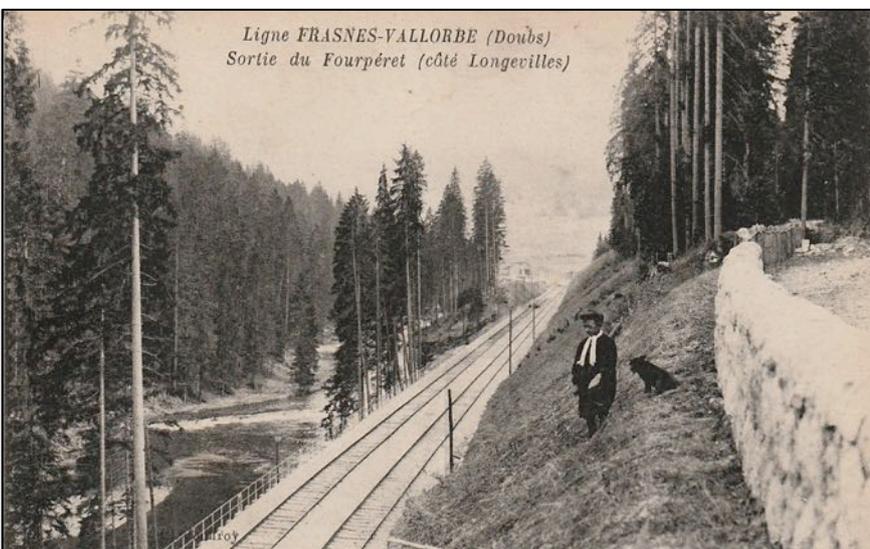
Réf. JM183, coll. Michel
CPA, Jouffroy (sc)
Date : 1914 ou après

La voie ferrée semble désormais en exploitation. On entrevoit, au fond, la gare des Longevilles-Rochejean. La route à droite est celle menant de Rochejean à Labergement à l'endroit où elle surplombe la ligne ferroviaire.

La photo met bien en évidence l'entaille faite dans la pente du Mont de la Croix.

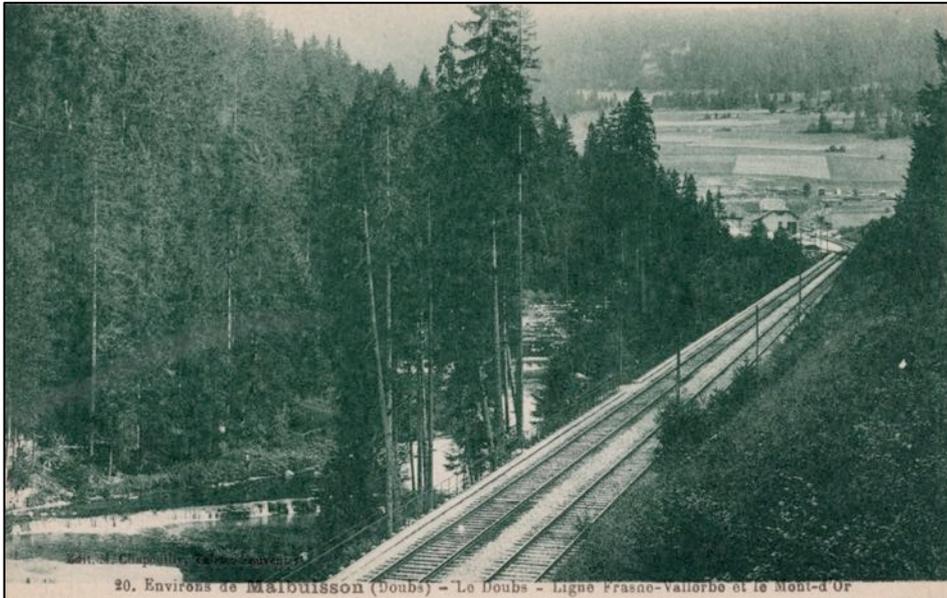
*Réf. JM185, coll. Michel CPA, Thiriat (20)
Date : après 1915*

Sur cette vue assez semblable à la précédente, on retrouve le Doubs accompagné de la ligne ferroviaire dans la tranchée du Mont de la Croix.

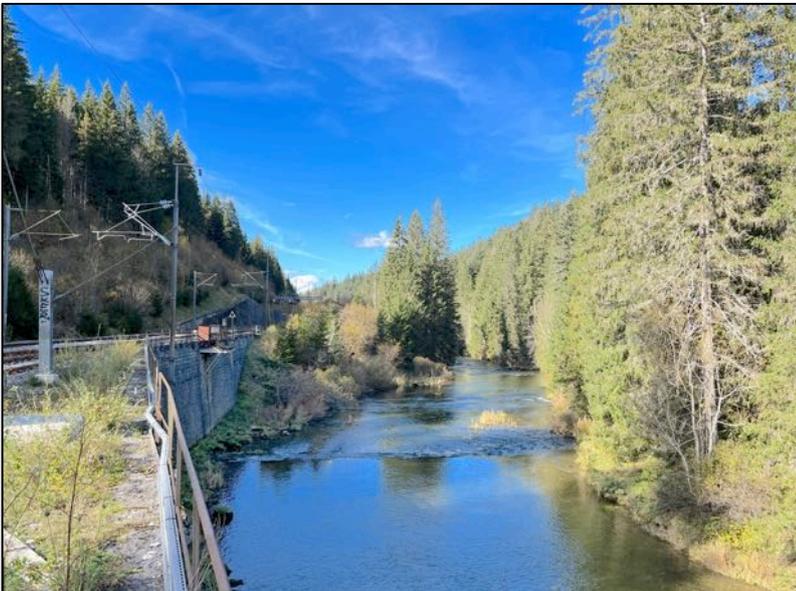
Il est bien difficile de photographier la tranchée. Le cliché ci-contre, se rapprochant de la vue JM1117 album PLM-CFF-Joulié) permet de voir le mur de soutènement de la voie ferrée en bordure et rive gauche du Doubs.
