Après avoir quitté la gare des Longevilles-Mont-d'Or-Rochejean et avant d'entrer dans le souterrain du Mont d'Or, la nouvelle ligne ferroviaire Frasn-Vallorbe passe par une tranchée de 270 m de long environ s'étirant entre les points 171,05 hm et 173,72 hm.

01 - En 1911, le début du premier creusement de la tranchée

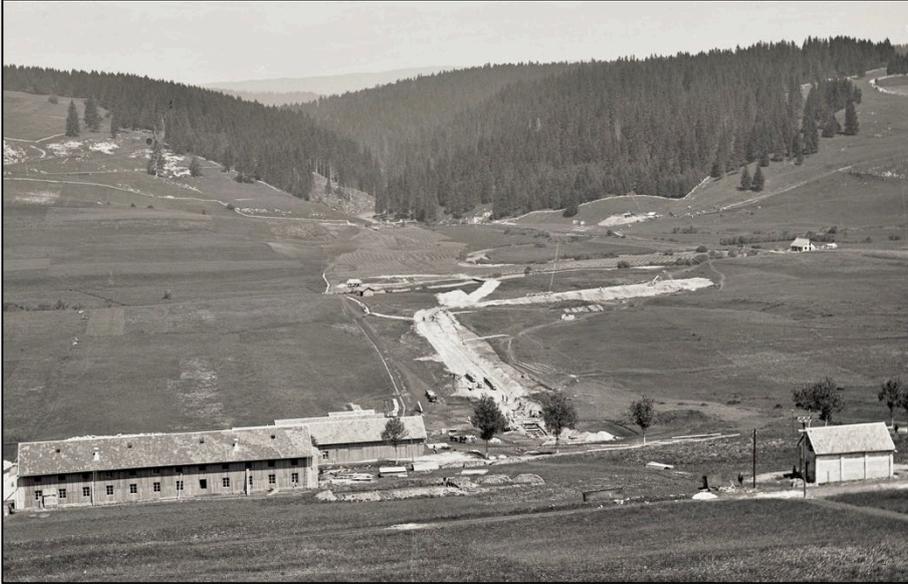
Réf. JM605, fonds E. Parreaux
Ph. Émile Parreaux
Date référ. : 28 juin 1911

Cette photo panoramique montre le chantier d'ensemble des Longevilles à la mi-1911, alors que les travaux viennent de commencer.

Le creusement de la tranchée d'accès à la galerie de tête du souterrain est engagé.

À noter le dépôt provisoire des déblais sur un remplai temporaire, parallèle au Doubs (perpendiculaire à la tranchée).

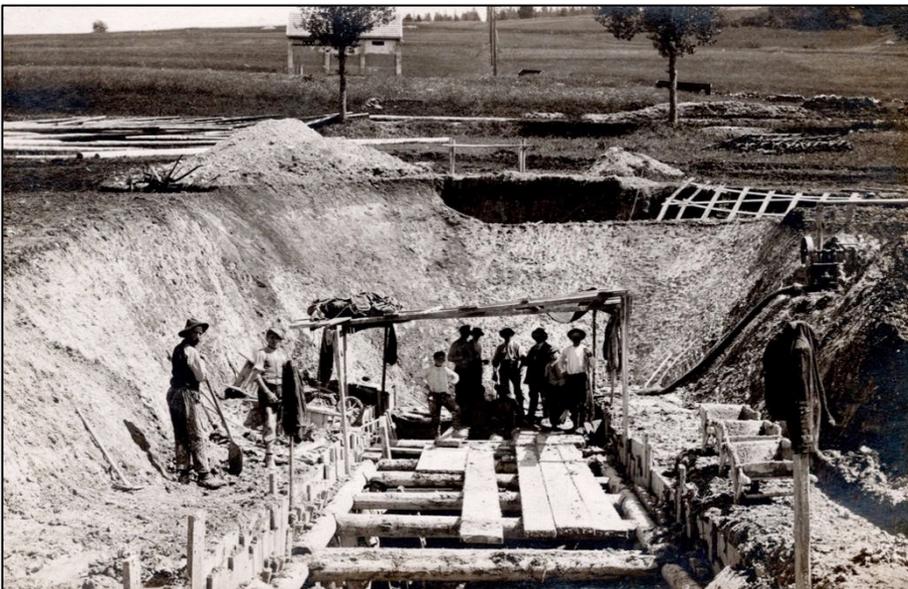
Réf. JM189
CPA, Bioletto (sc)
Date référ. : 2nd trimestre 1911

Cette vue en plan rapproché montre l'entaille du terrain autour de la tête du futur souterrain.

Un boisage temporaire est établi de façon à permettre l'attaque du creusement de la galerie de tête du tunnel.

À noter la consistance (pas de tout rocheuse...) du terrain dans lequel la galerie est creusée.

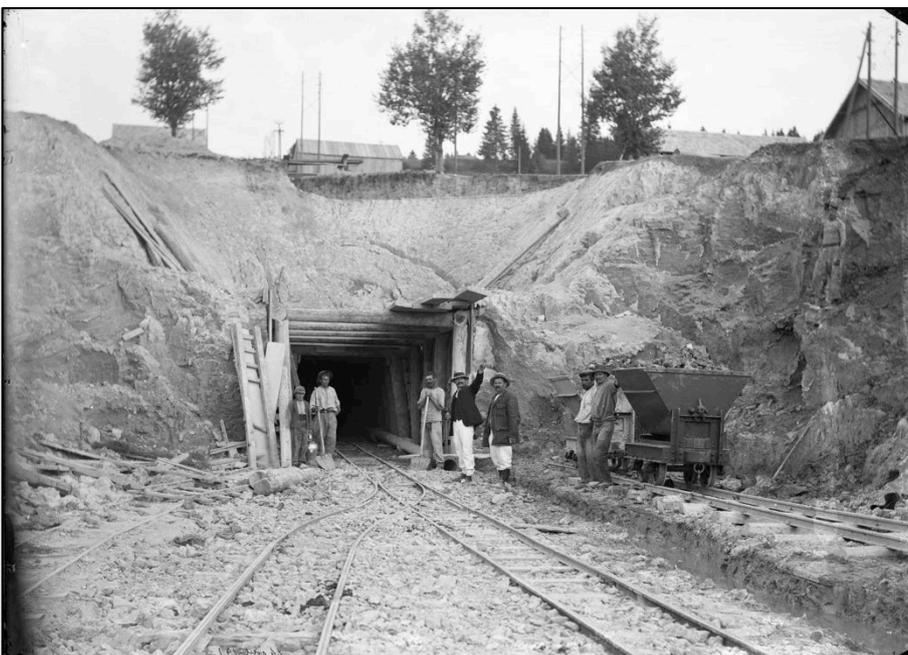
Réf. JM613, coll. E. Parreaux
Ph. Émile Parreaux
Date référ. : 14 août 1911

À la mi-août 1911, les travaux de creusement de la galerie de tête du tunnel ont bien démarré.

Progressivement, les bords de la tranchée s'élargissent, toujours dans un terrain peu rocheux et assez peu consistant.

Au droit de la tête du souterrain, le plancher de la galerie et celui de la tranchée sont à environ 7 à 8 m en dessous du niveau du terrain (pieds des arbres).

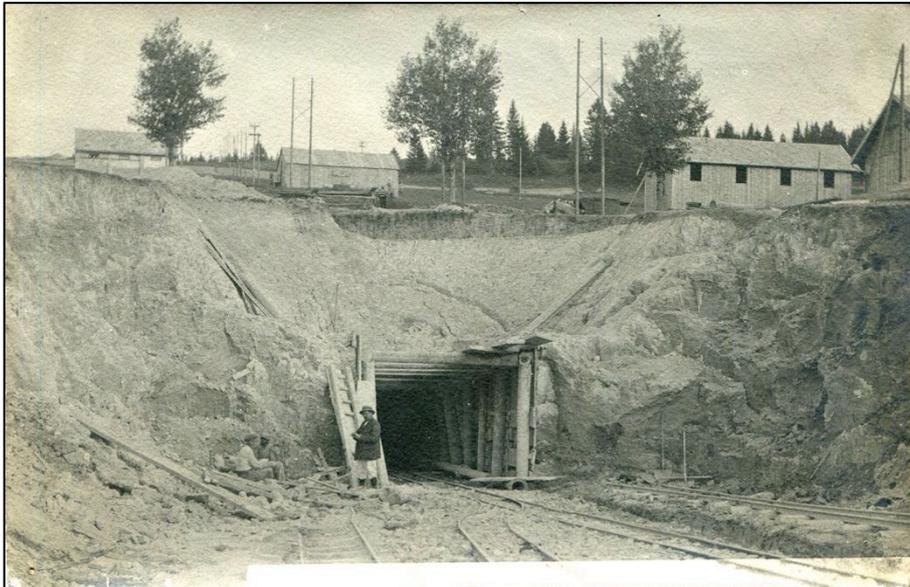
Réf. JM615, coll. E. Parreaux
Ph. Émile Parreaux
Date référ. : 14 août 1911

Une vue similaire à la précédente, prise la même jour, donne à voir l'ampleur et l'allure très évasée de l'ouverture de la tranchée au niveau de la tête du tunnel (un véritable cirque).

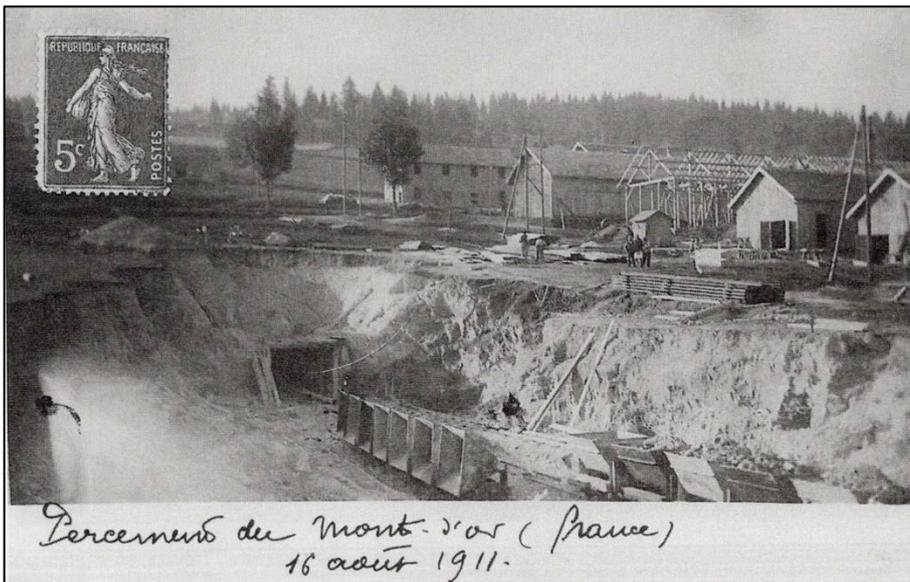
Réf. JM424 (fasc. CCMO)
CPA, édit. non ident.
Date référ. : 16 août 1911

Deux jours après les précédentes photos, ce cliché pris avec un peu plus de recul permet de voir l'abaissement du niveau des bords de la tranchée au fur et à mesure qu'on s'éloigne de la tête du tunnel (selon la pente du terrain naturel).

Des trains de wagonnets de déblais stationnent dans la tranchée.

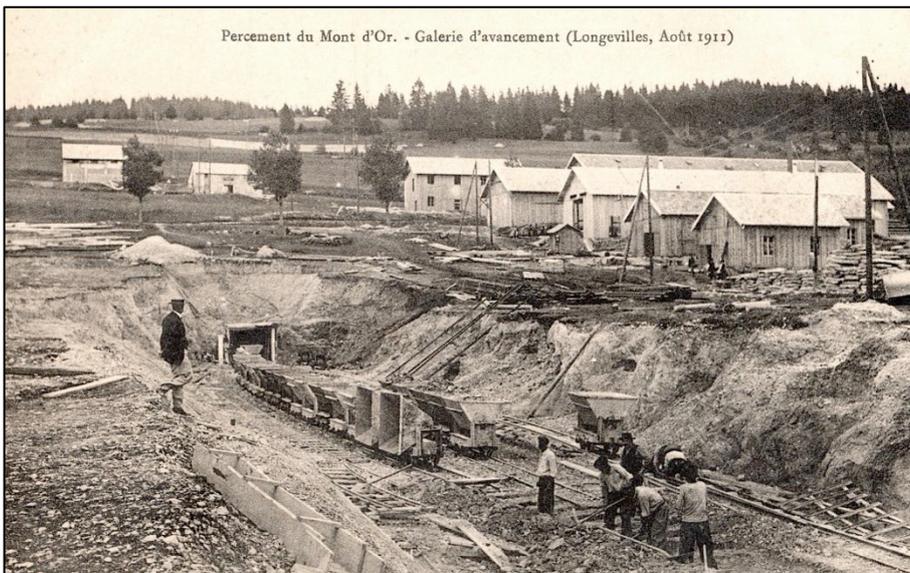
Réf. JM196
CPA, édit. non ident.
Date référ. : août 1911

Une autre vue légèrement plus tardive (fin août 1911) montre la tranchée dont les bords n'ont pas encore été aménagés, le terrain étant juste déblayé.

La tranchée sert de plate-forme temporaire où circulent et stationnent les trains de déblais.

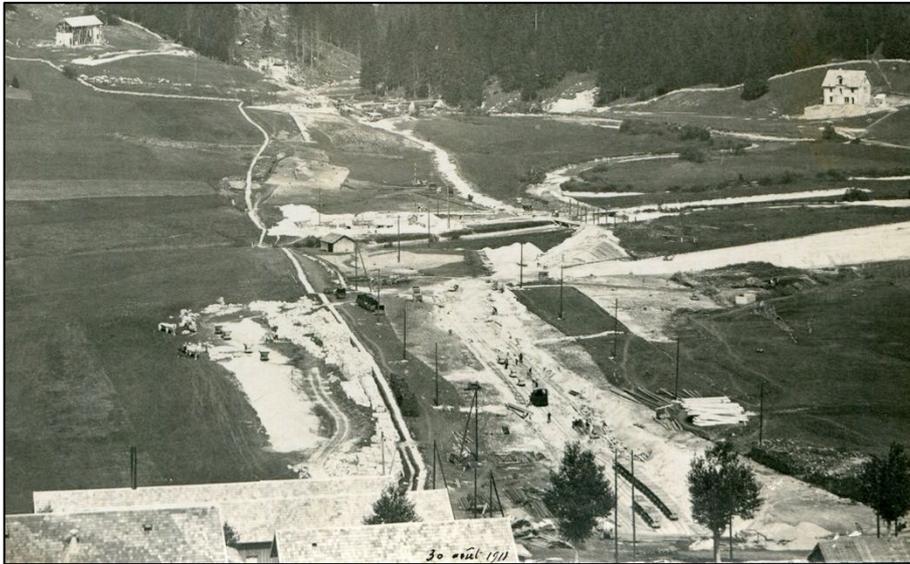
Réf. JM618, fonds E. Parreaux
Ph. Émile Parreaux
Date référ. : 30 août 1911

Une nouvelle photo Parreaux, en vue d'ensemble des chantiers des Longevilles, à la fin août 1911, permet de se rendre compte de l'emprise de la tranchée.

On continue à alimenter le gros remblai temporaire (partant vers la droite). On s'active aussi à la construction des culées des futurs ponts sur le Doubs.

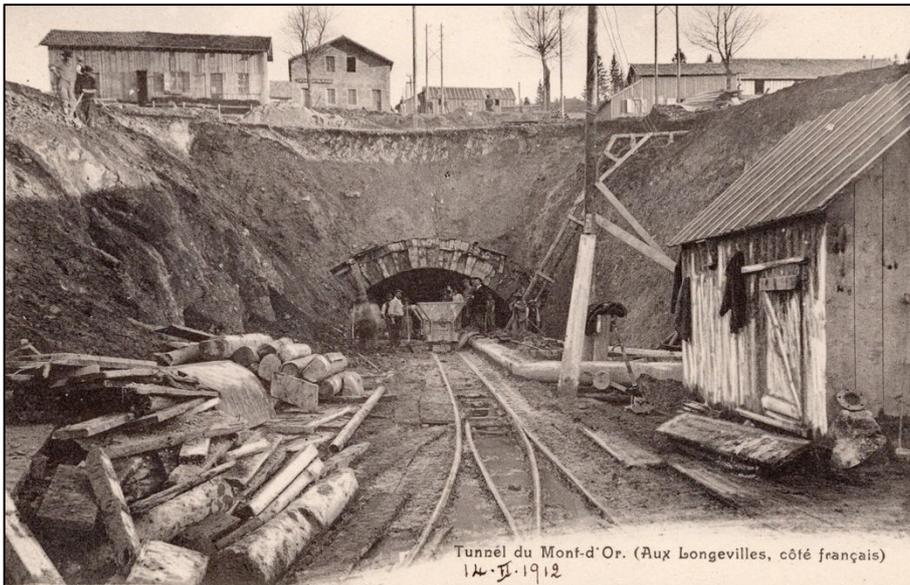
Réf. JM200
CPA, Deriaz-A (2377)
Date référ. : 14 février 1912

La galerie de faite du tunnel, plus largement excavée, dispose désormais de sa voûte maçonnée.

À ce stade, la tranchée est toujours dans l'état antérieur, avec des bords non encore aménagés. Elle est par contre de plus en plus encombrée (sur la droite, une cabane sert pour la ventilation du tunnel).

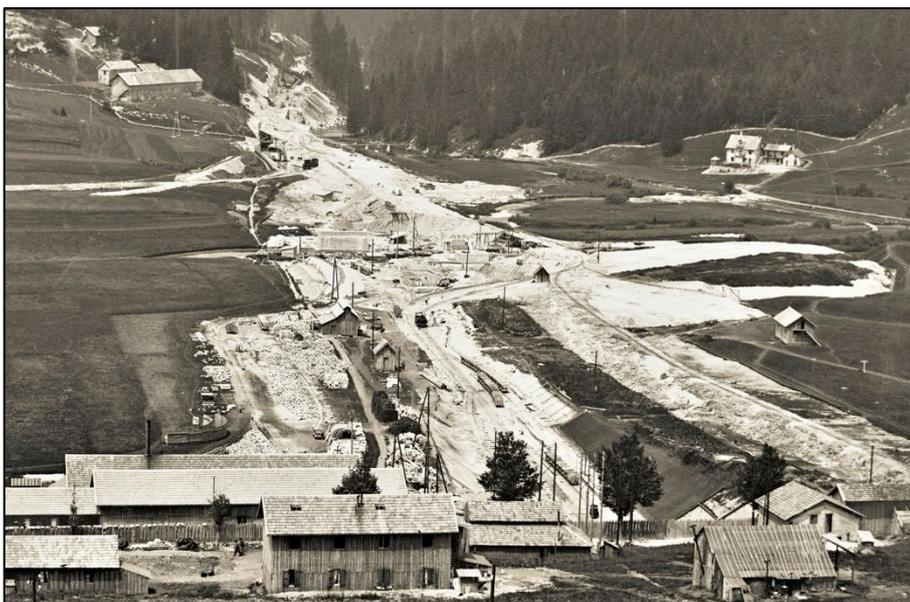
Réf. JM641, fonds E. Parreaux
Ph. Émile Parreaux
Date référ. : 15 juillet 1912

Une vue d'ensemble des chantiers par Émile Parreaux, en date du 15 juillet 1912, permet de voir le travail en cours d'aménagement des bords de la tranchée (partie haute de celle-ci).

Les flancs de la tranchée commencent à être rectifiés. De la terre végétale est même déjà déposée (redéposée) sur le bord droit, au plus proche de la tête du tunnel.

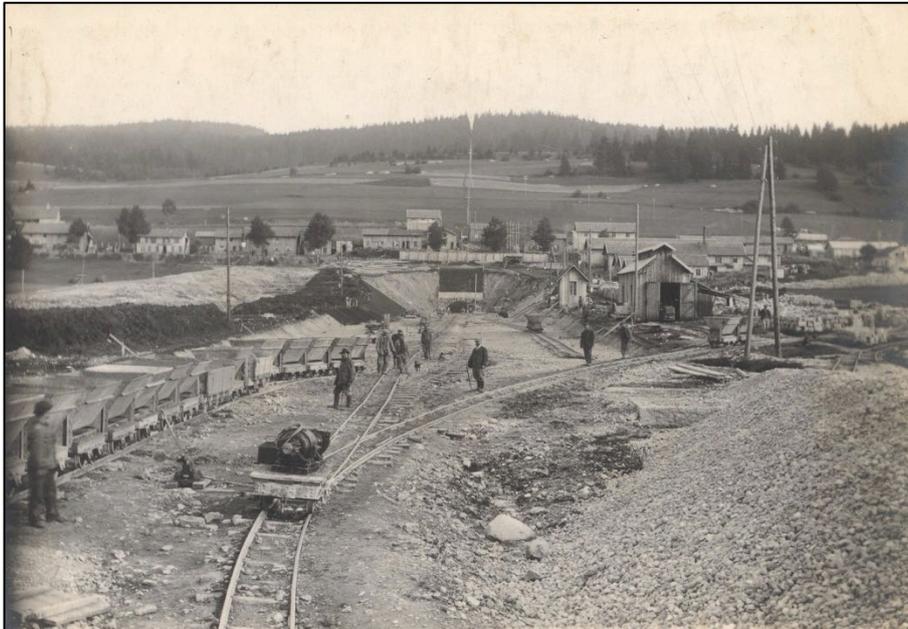
Réf. JM1032, coll. Jacquemin-V.
Ph. Émile Parreaux
Date référ. : 21 septembre 1912

Une vue prise depuis l'emplacement de la future gare, permet de voir l'aménagement en cours des bords de la tranchée, du moins de sa partie supérieure.

Au-dessus de la tête du tunnel, une murette maçonnée a été construite et le talus la surmontant est engazonné.

À noter aussi, sur la gauche du cliché, le remblai non encore aménagé qui recevra la voie d'accès à la gare.

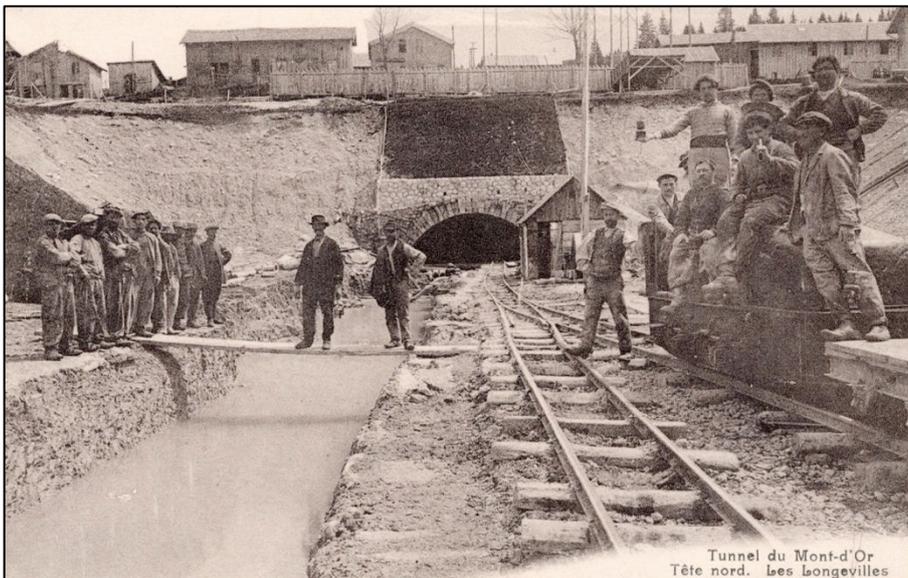
Réf. JM201
CPA, Deriaz-A (2747)
Date : automne 1912

Ce cliché en plan plus rapproché montre la murette au-dessus de la voûte maçonnée du tunnel. Le talus la surmontant est engazonné.

À gauche, derrière le groupe de personnages, le talus de la tranchée est aussi engazonné.

Un canal établi dans le sol de la tranchée écoule l'eau de sources et ruisseaux des pentes du Mont d'Or.

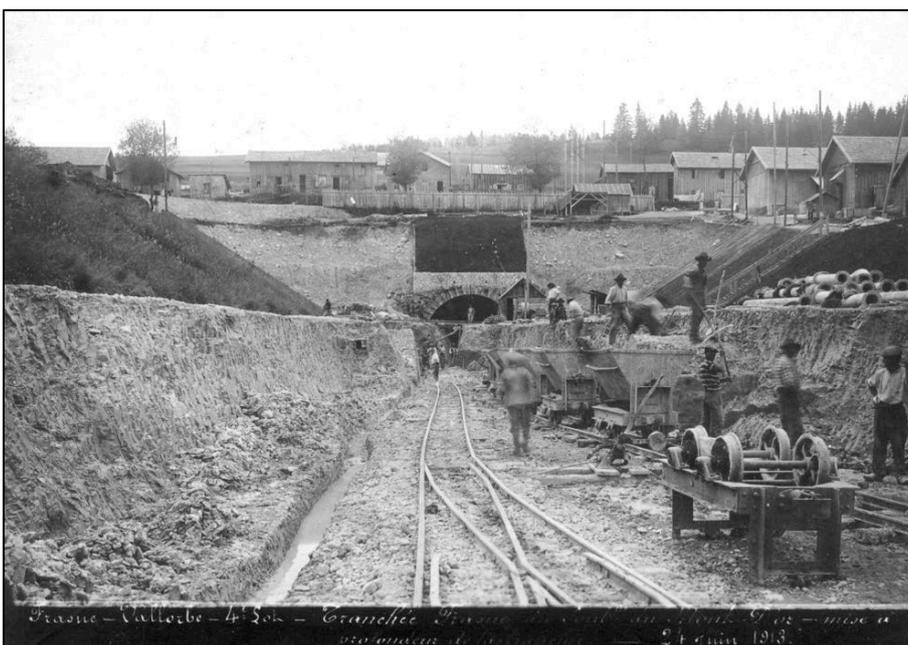
Réf. JM1020, coll. Jacquemin-V.
Ph. série PLM
Date référ. : 24 juin 1913

Sur ce cliché de la série PLM, on creuse à nouveau la tranchée d'accès ("mise à profondeur"). On abaisse en effet de 2 à 3 m le plancher de la tranchée.

Les pentes ou bords hauts de la tranchée sont engazonnés. On voit, au fond, le tunnel avec le talus engazonné, la murette maçonnée, la partie haute de la voûte maçonnée et enfin un début de percement de la galerie de base et d'abattage des piédroits.

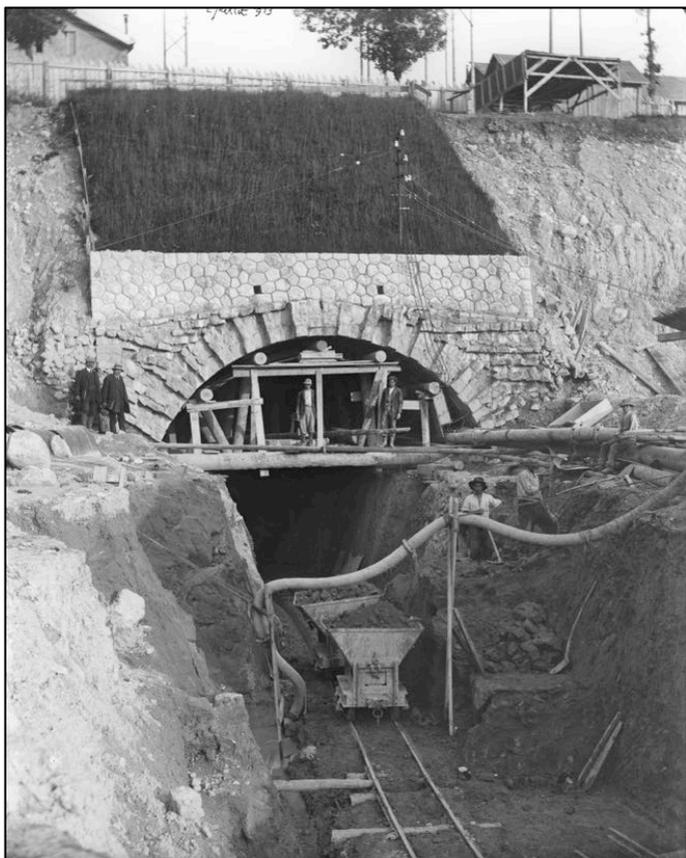
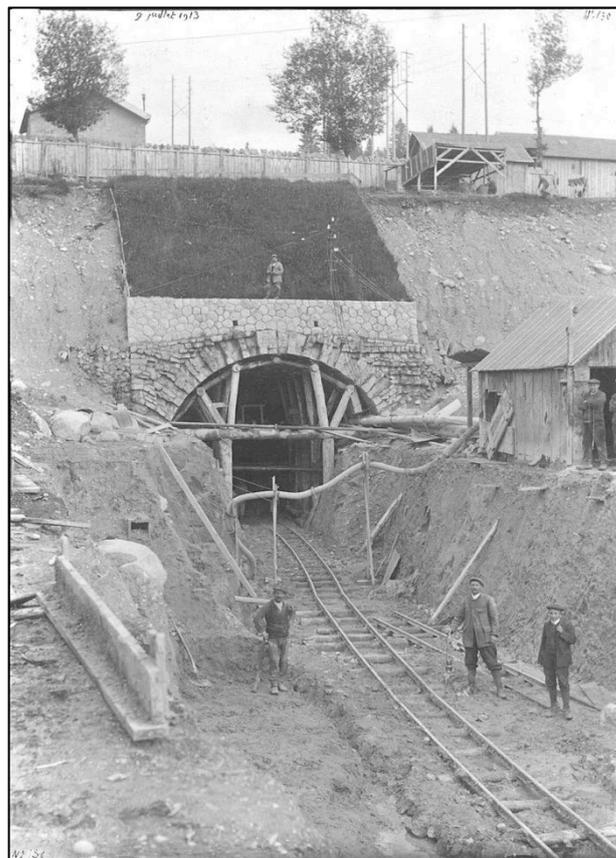
Sur les deux photos Parreaux ci-après (JM681- 2 juillet 1913 et JM1053 - 9 juillet 1913), on voit qu'on commence à creuser la galerie de base sous la galerie de faite maçonnée et à abattre les piédroits (le "stross"). La tranchée est alors recreusée de 2 à 3 m. Les voies de chantier sont réétablies à ce niveau définitif du plancher de la tranchée.

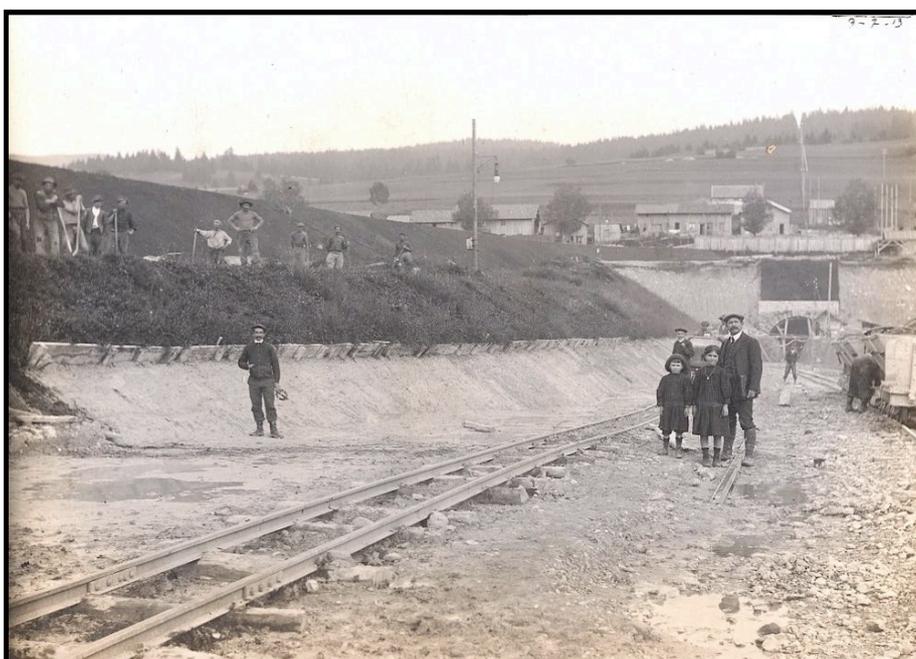
Réf. JM381, coll. Vionnet
Ph. Émile Parreaux
Date référ. : 9 juillet 1913

Sur ce cliché Parreaux du 9 juillet, les bords de la tranchée, plus au nord, ont été soigneusement "rabotés" de façon à continuer la ligne de pente des talus hauts précédemment engazonnés.

Des planches placées horizontalement à mi-hauteur du talus permettent de retenir la terre végétale déjà engazonnée

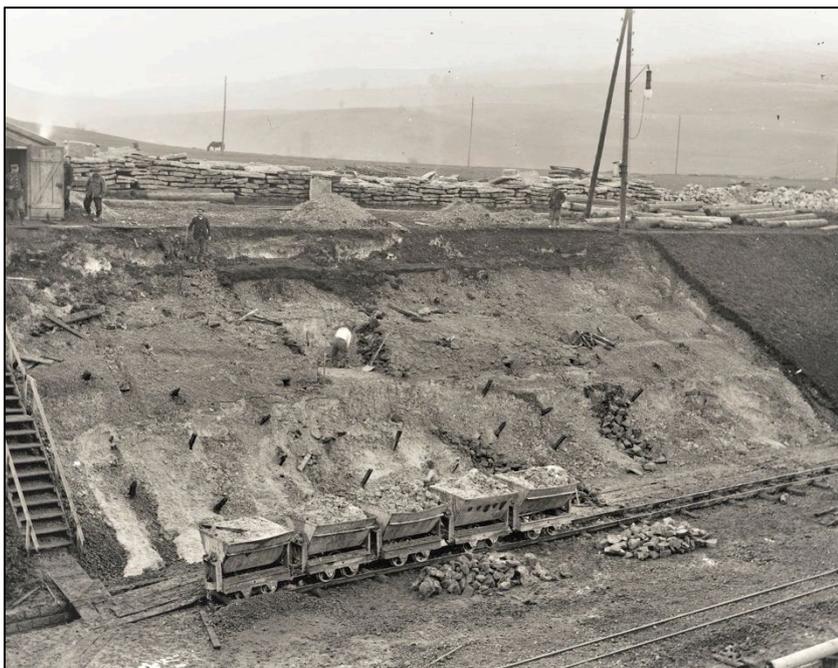
*Réf. JM703, fonds E. Parreaux
Ph. Émile Parreaux
Date réf. : 29 novembre 1913*

Vers la fin de l'année 1913, le talus du bord occidental de la tranchée (côté Rochejean) semble ne pas avoir bien résisté. Il s'est avéré nécessaire de reprendre le talus par endroits en sous-œuvre.

Sur ce cliché Parreaux, on voit le décapage du talus. On a enlevé la terre végétale et une partie de la sous-couche non végétale. Des pieux antérieurement plantés apparaissent. On semble vouloir tenter de consolider certaines parties du talus avec des blocs de pierre.

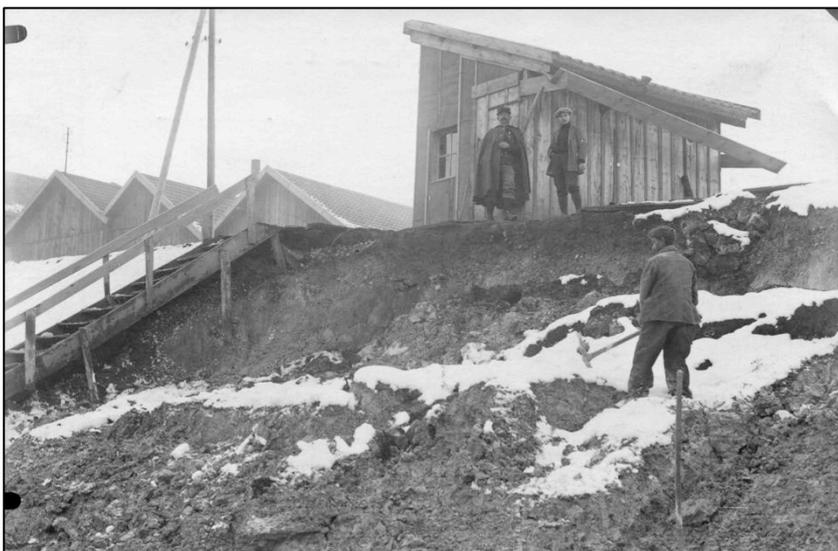
*Réf. JM707, fonds E. Parreaux
Ph. Émile Parreaux
Date : décembre 1913*

Un peu plus tard, alors que la neige a fait son apparition, cette vue Parreaux montre le travail de curage du talus sous l'œil quelque peu inquiet d'un douanier voyant la baraque des douanes risquant de partir avec le talus.

Il faut noter le caractère glaiseux du matériaux constituant la base du talus. Il va donc falloir reprendre assez profondément le talus en sous-œuvre.

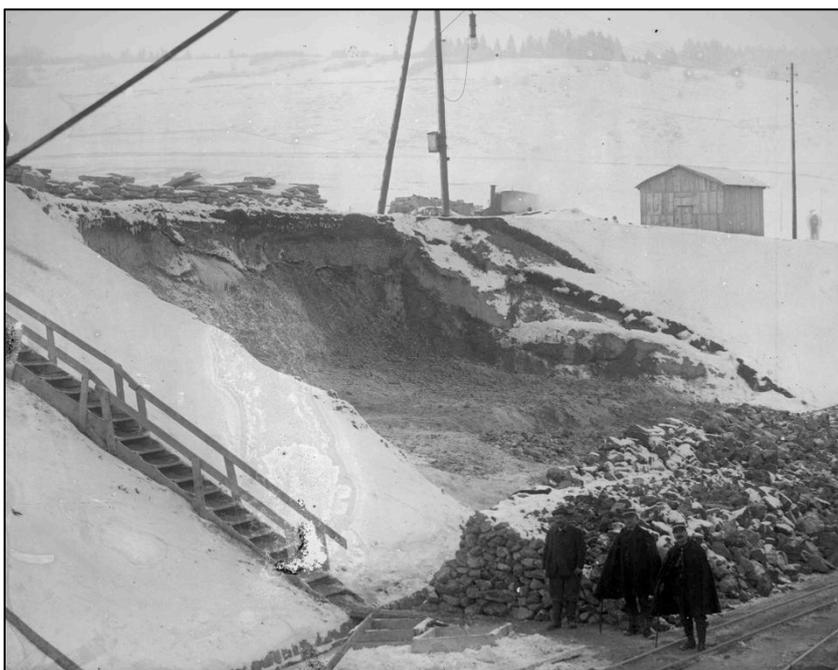
*Réf. JM706, fonds E. Parreaux
Ph. Émile Parreaux
Date : décembre 1913*

Sur cette autre vue, on voit l'entaille faite dans le talus qui semble avoir été complètement vidé de ses matériaux inadéquats. Des tas de blocs de pierre sont en attente au bas du talus pour reconstituer la base ou sous-couche.

Un escalier en bois, sans doute déplaçable, permet de franchir aisément le talus.

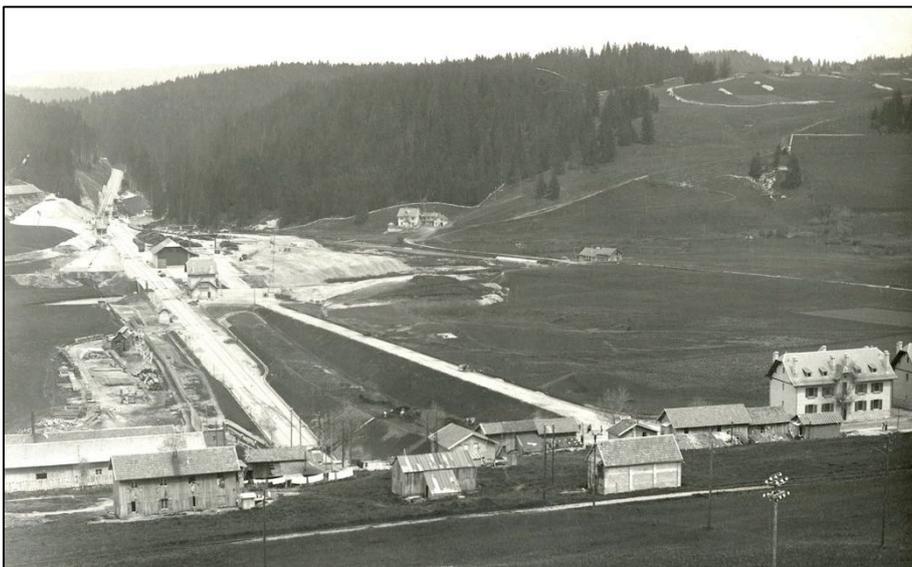
*Réf. JM723, fonds E. Parreaux
Ph. Émile Parreaux
Date : avril 1914*

Une nouvelle vue d'ensemble Parreaux permet de découvrir la tranchée désormais bien en place, accompagnée, à l'est, de la rampe d'accès à la gare en cours de finition).

La gare, la plate-forme ferroviaire et les deux ponts sont également terminés

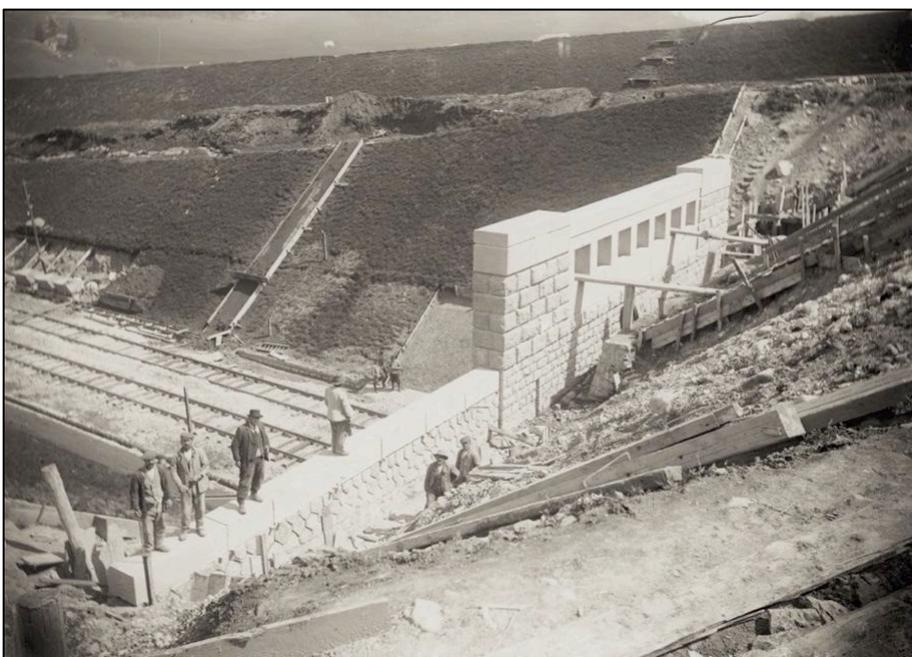
*Réf. JM729, fonds E. Parreaux
Ph. Émile Parreaux
Date référ. : 21 mai 1914*

En mai 1914, alors que les travaux s'achèvent et que la maçonnerie définitive de la tête du tunnel du Mont d'Or se termine, ce cliché Parreaux montre le talus oriental de la tranchée, à proximité de la tête du tunnel. On distingue assez bien, d'une part la partie haute du talus réalisée en 1912, d'autre part la partie basse réalisée après la "mise à profondeur" de la tranchée. Des reprises en sous-oeuvre semblent encore en cours.

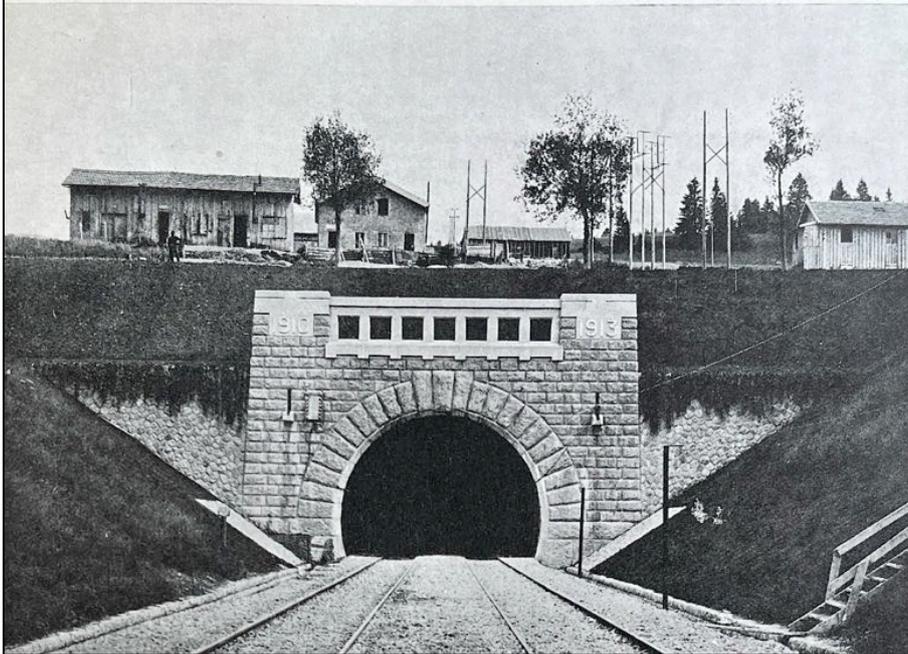
PLM - Rapport 1921
Photographie n° 15
Date : mi-1914

SOUTERRAIN DU MONT D'OR,
15. — Tête Frasne, Pt 173^m + 71^m74.

La tête du tunnel du Mont d'Or est terminée et les lierres pendent esthétiquement de chaque côté.

Les talus de la tranchée sont eux-aussi achevés, engazonnés, comme du reste la partie supérieure, frontale, de la tête du tunnel.

Le ballast et les rails sont posés mais la ligne n'est pas encore en service.

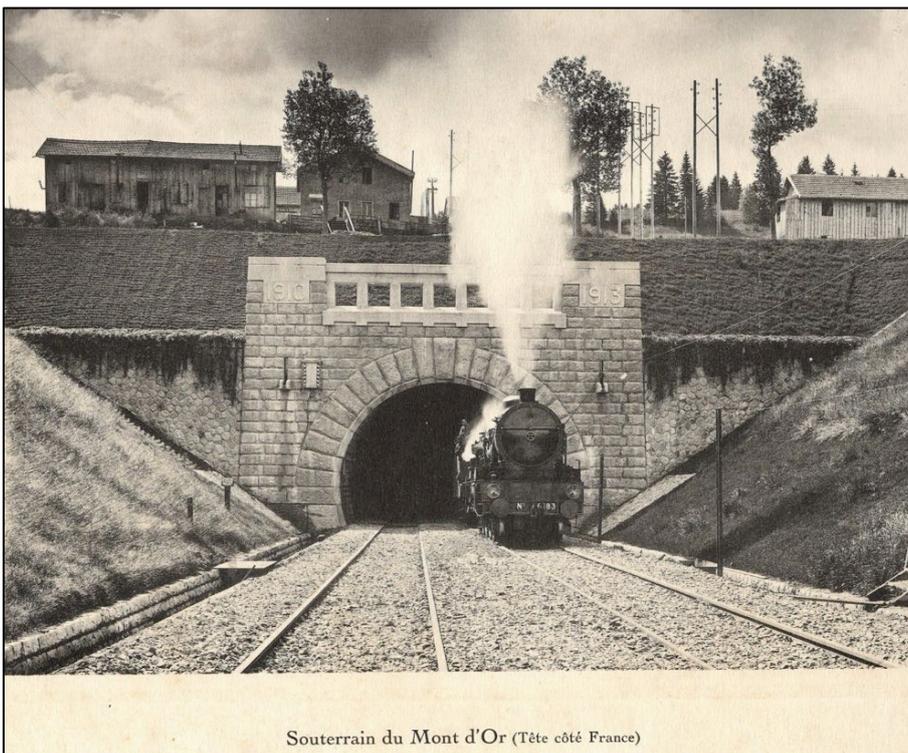
JM1121, album PLM-CFF-Joulié
Ph. Parreaux
Date référ. : été 1914

Un cliché Parreaux, d'une belle dramaturgie, est repris dans l'album de prestige PLM-CFF-Joulié. Il est à comparer avec ceux du début de ce Chronorama (tranchée à peine creusée).

Une locomotive Pacific sort majestueusement du tunnel avec un panache de fumée ostentatoire.

L'herbe a commencé à bien pousser sur les talus de bord de la tranchée.
