### **Pont-rails de Granges-Ste-Marie sur Doubs dérivé et pont-rails sur la route de Remoray**

Point hectométrique : 124,68 hm (depuis Frasne)

- Pont métallique à 3 travées de 13,70 m sur Doubs dérivé (pont principal)
- Pont à poutrelles enrobées de 6 m d'ouverture sur route des Granges-Ste-Marie à Remoray

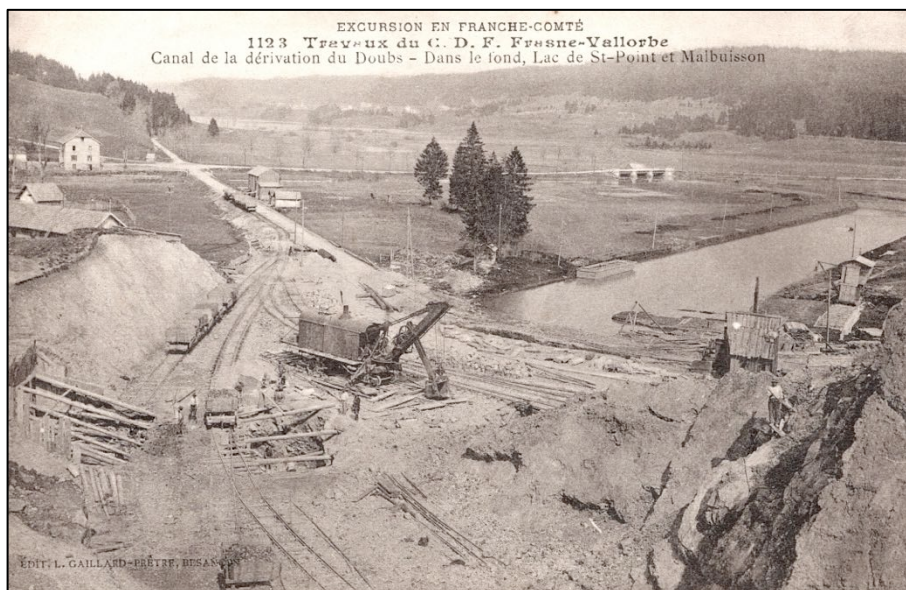
Réf. JM157, coll. Michel  
CPA, Gaillard-Prêtre (1123)  
Date probable : avril 1913

Cette carte postale Gaillard-Prêtre montre le début de la construction des culées et piles du pont. Des fosses sont créées dans le rocher qui permettent de construire culées et piles en maçonnerie. La partie centrale du canal de dérivation n'est pas encore ouverte (on voit seulement la branche nord du canal). À gauche, la culée nord est en construction.

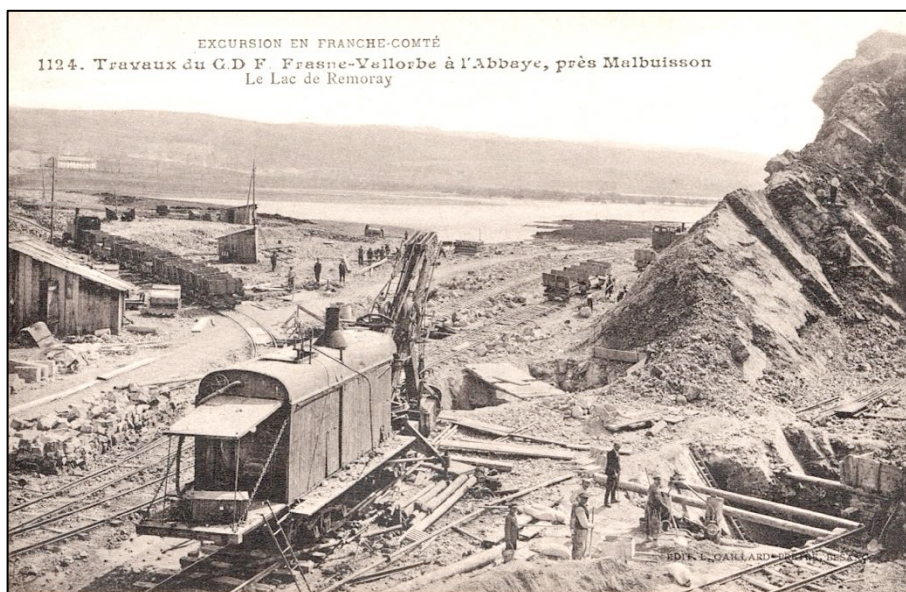
Réf. JM154, coll. Michel  
CPA, Gaillard-Prêtre (1124)  
Date probable : avril 1913

Cette autre vue Gaillard-Prêtre montre à nouveau les fosses pour la construction des culées et piles en maçonnerie. La vue est ici orientée vers la branche sud du canal de dérivation. La butte rocheuse appelée la Côte du Fourg. est déjà bien "décapée".

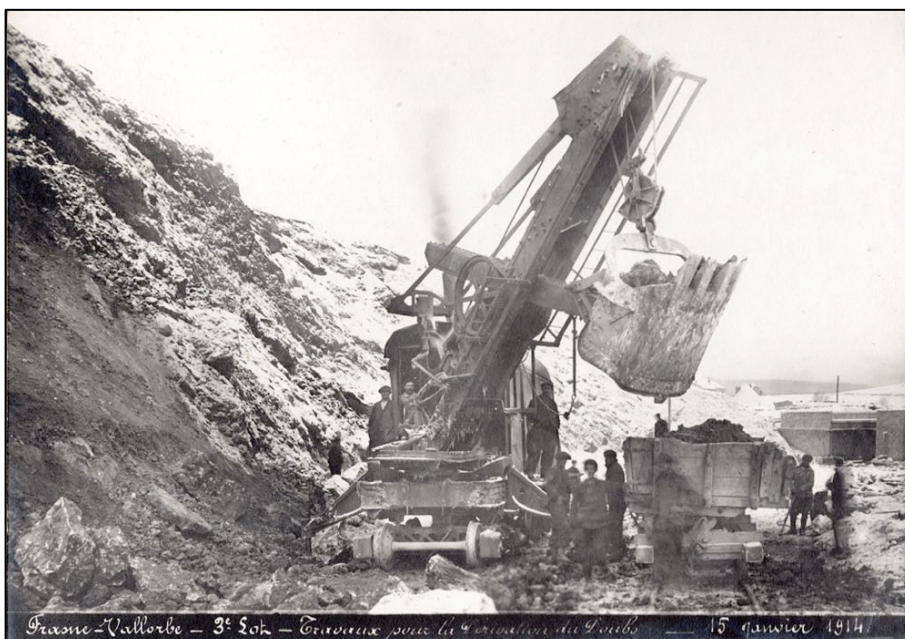
Réf. JM312, coll. Michel

Ce cliché daté du 15 janvier 1914 montre à droite la culée du pont côté nord ainsi que la première et grosse pile (différente des piles placées dans le lit du Doubs). Le tablier du ponceau au-dessus de la future route N° 46 déviée est déjà terminé.

Le gros excavateur continue à araser la Côte du Fourg pour fournir de la pierraille pour le remblai de Ste-Marie

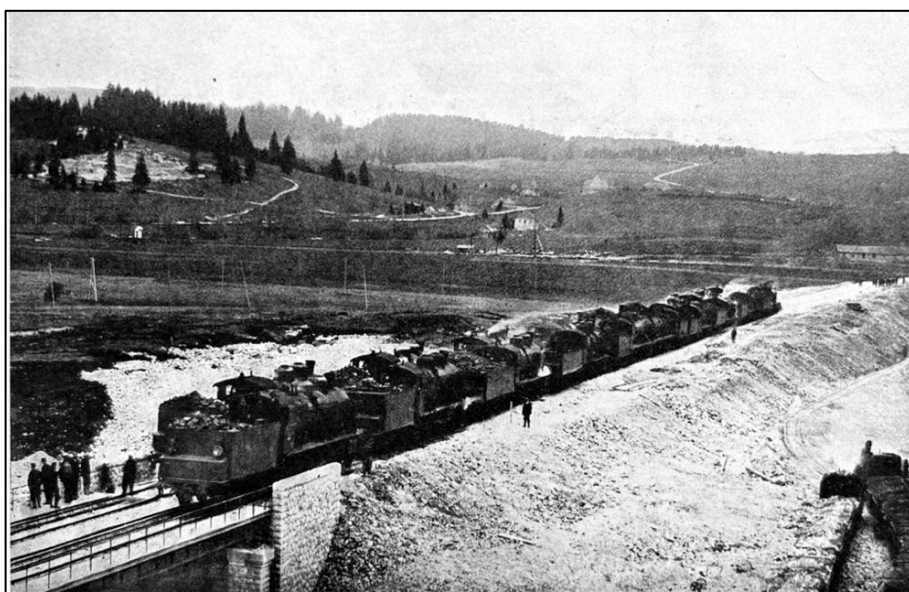
Rapport PLM (1921)  
Photographie 24  
Date réf. : 13 mai 1914

Un autre cliché de l'épreuve, en date du 13 mai 1914, figure dans le rapport PLM de 1921.

Le pont est bien terminé, puisqu'on y fait passé les convois de locomotives. Selon les rapports, si le remblai a bougé à peine au passage des convois, le pont n'a pas du tout manifesté de réaction négative.

24. — ÉPREUVES DU 13 MAI 1914. — LES 2 TRAINS DE MACHINES LOURDES

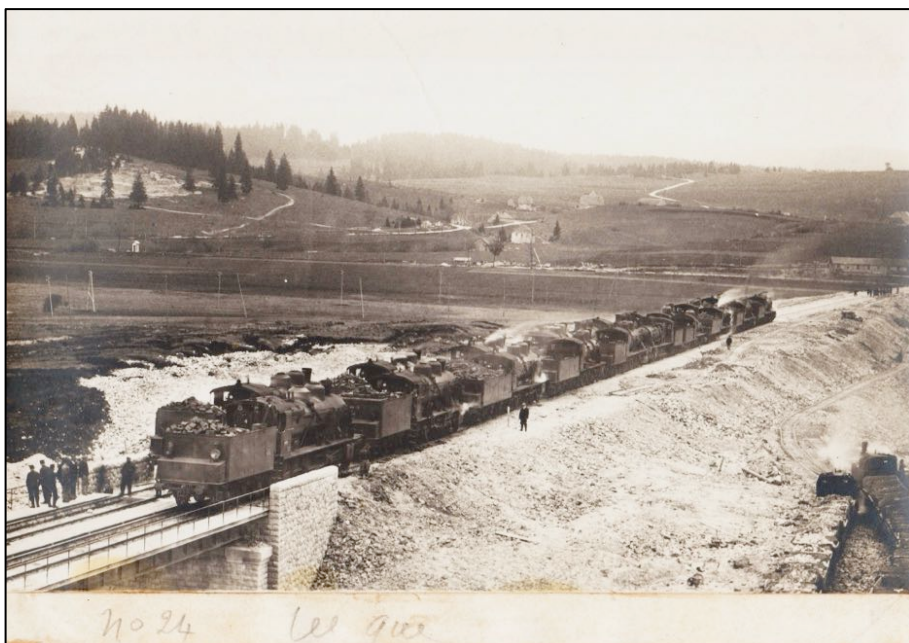
Réf. JM385 coll. Vionnet  
Date réf. : 13 mai 1914  
Cliché N°24 (Parreaux?)

Copie du cliché précédent.

Mise à l'épreuve du remblai - et du pont - avec deux trains de 10 locomotives chacun. Le pont est achevé et permet le passage des locomotives.

Sur la droite, on entrevoit un train de chantier avec ses wagonnets sur sa voie à écartement réduit.

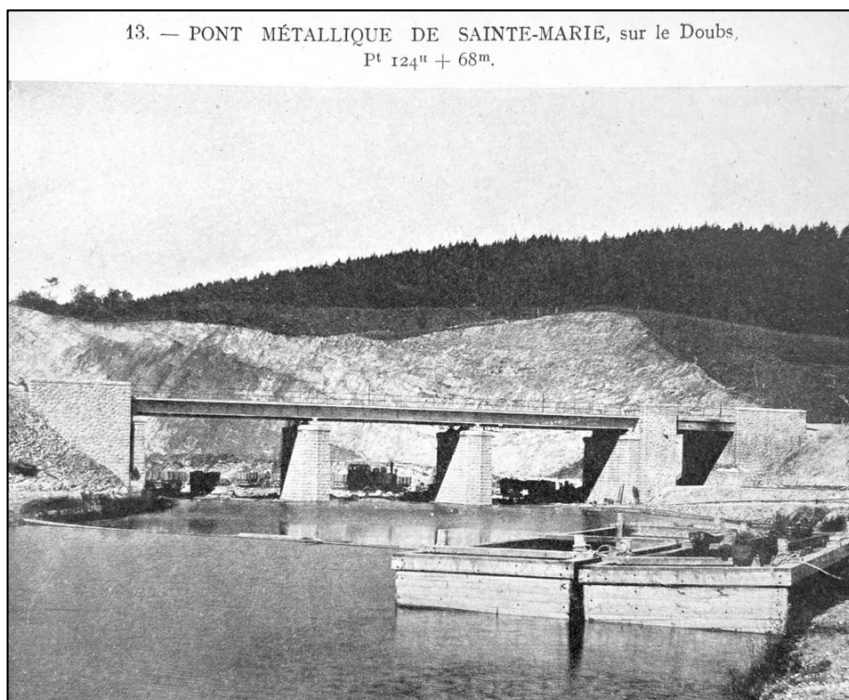
Rapport PLM (1921)

À noter ici la présence du barrage ou diaphragme entre la branche nord du canal de dérivation et la partie centrale de celui-ci (deux barges sont en attente à cet endroit). Il semble encore rester des blocs de pierre sous le pont.

Le pont secondaire sur la route vers Remoray est aussi terminé.

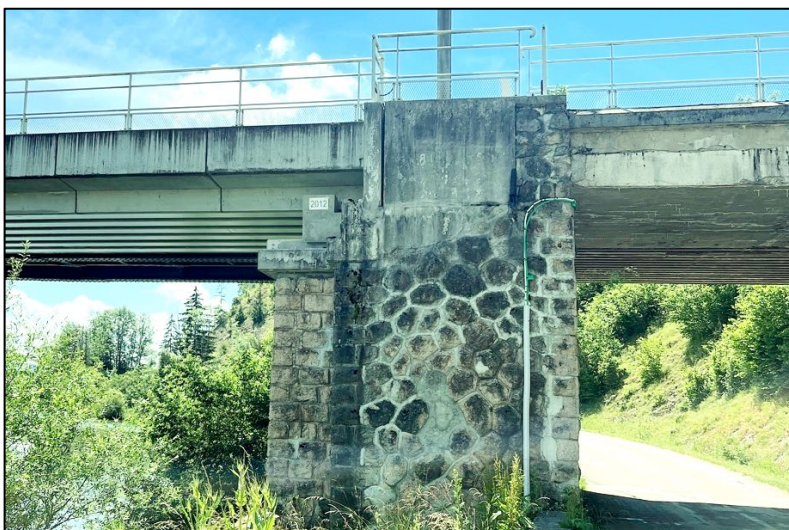
Précisons toutefois que plus récemment (2012, date portée sur une plaque apposée sur la pile-culée du pont), un des deux tabliers métalliques, du côté "aval du Doubs", a été remplacé par un tablier en béton précontraint, comme aux ponts de Labergement-Ste-Marie. Une partie également du pont à poutrelles enrobées au-dessus de la route a aussi été remplacée par un pont en béton. Cette modification des tabliers a été faite pour consolider la plate-forme ferroviaire pour le passage de lourds TGV Paris-Lausanne, sur une seule voie ferrée.
