**<http://michel.jean.free.fr/Frasne-Vallorbe/Chronoramas-FV.html>**

La construction de la ligne ferroviaire Frasne-Vallorbe a rendu nécessaire la construction d'un certain nombre de ponts (passages supérieurs ou inférieurs) pour permettre le franchissement de cours d'eau (Drugeon, Doubs) ou de quelques routes et chemins quand des passages à niveau n'étaient pas possibles. Ces ouvrages de franchissement sont bien documentés dans le rapport PLM de 1921 et ont aussi été photographiés à l'époque de leur création ou juste après. Ce chronorama présente le duo de ponts parallèles (pont-rails et pont-route) de la gare des Longevilles-Rochejean dans un secteur où le Doubs coulant en méandres a dû être dérivé.

## **01 - Introduction : localisation des ponts**

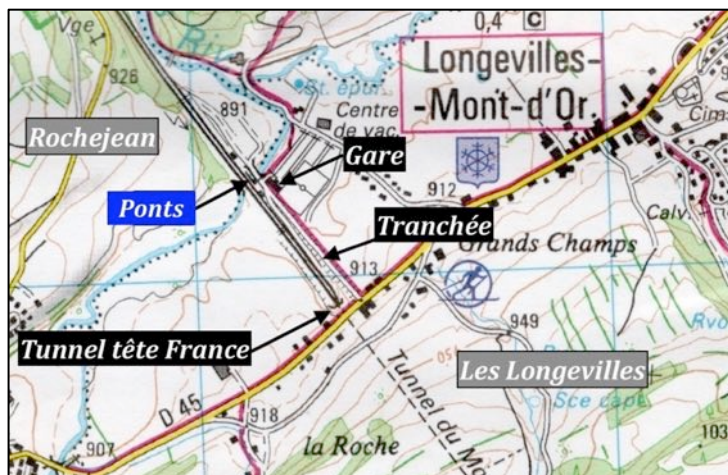
Point hectométrique : 169,95 hm (depuis l'origine à la gare de Frasne).

Deux ponts parallèles et associés sont construits à la frontière des territoires respectifs des deux communes de Rochejean et des Longevilles-Mont d'Or. Ils sont très proches du bâtiment voyageurs (BV) de la nouvelle gare des Longevilles-Rochejean.

Le pont-rails métallique [a] sur le Doubs a une travée de 20 m d'ouverture pour le passage des deux voies ferrées sur le Doubs (avec passerelles piétonnes).

Le pont-route métallique [b], parallèle et plus étroit, a une travée de 20 m d'ouverture pour le passage d'une route sur le Doubs.

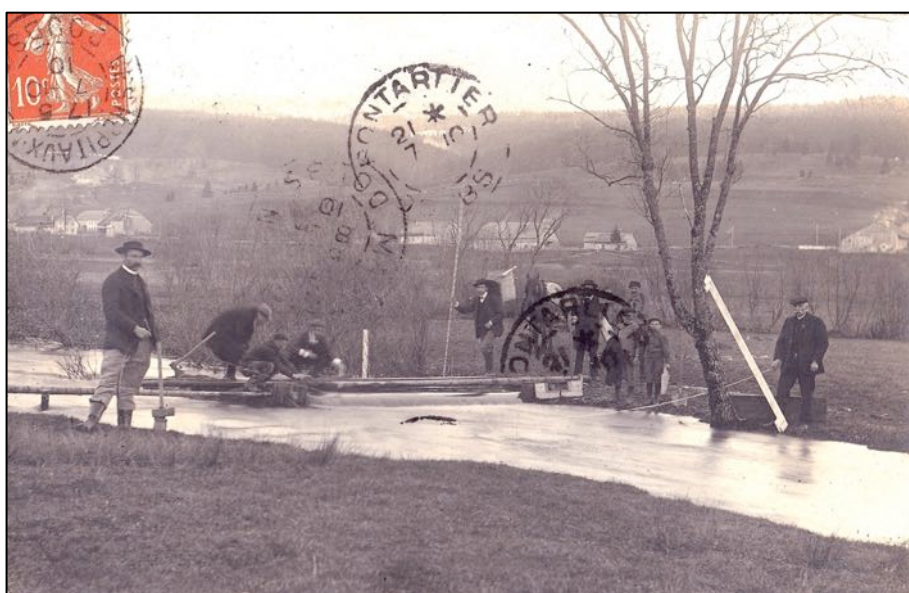
Réf. JM518, coll. Rousselet  
Photo, fotogr. non ident. (sc)  
Date : fin hiver (mars-avril) 1910

Ce cliché, pris en direction du nord, au pied de la colline de Fourcatier, montre une équipe technique du PLM faisant des relevés topographiques autour de la rivière. Au premier plan, le Doubs coule vers le nord-est. Après un changement de direction en épingle à cheveux, il repart couler vers le sud-est. Au fond, on peut apercevoir le Bief-Rouge, affluent du Doubs.

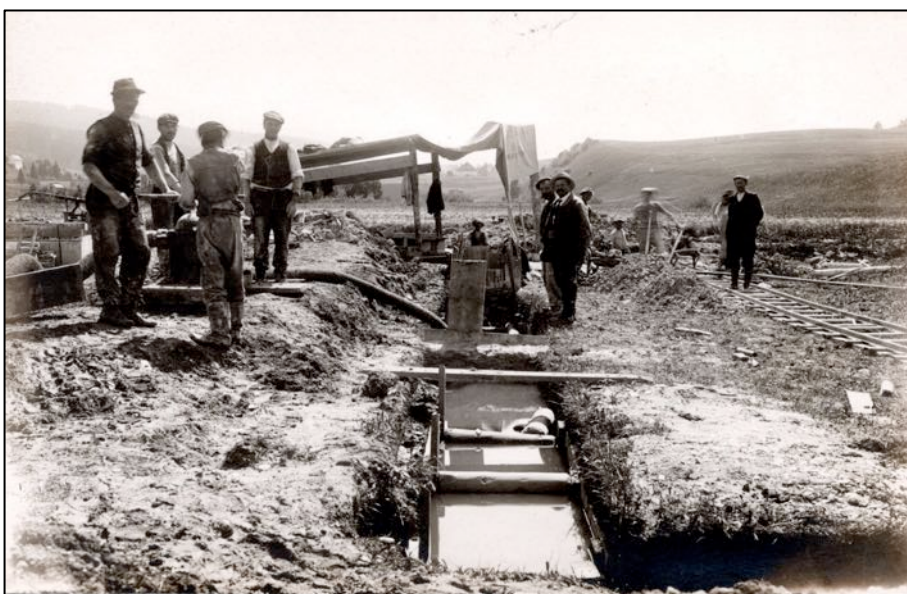
Réf. JM611, fonds E. Parreaux  
Photo Émile Parreaux  
Date réf. : 27 juillet 1911

Cliché pris en direction de Rochejean. Une autre petite passerelle provisoire [D] est installée au-dessus du lit originel du Doubs un peu en amont de l'emplacement des futurs ponts (et du départ de la future dérivation de la rivière). Cette petite passerelle ne permet que le passage des ouvriers.

De premières fouilles sont en cours de réalisation pour fonder les culées des ponts.

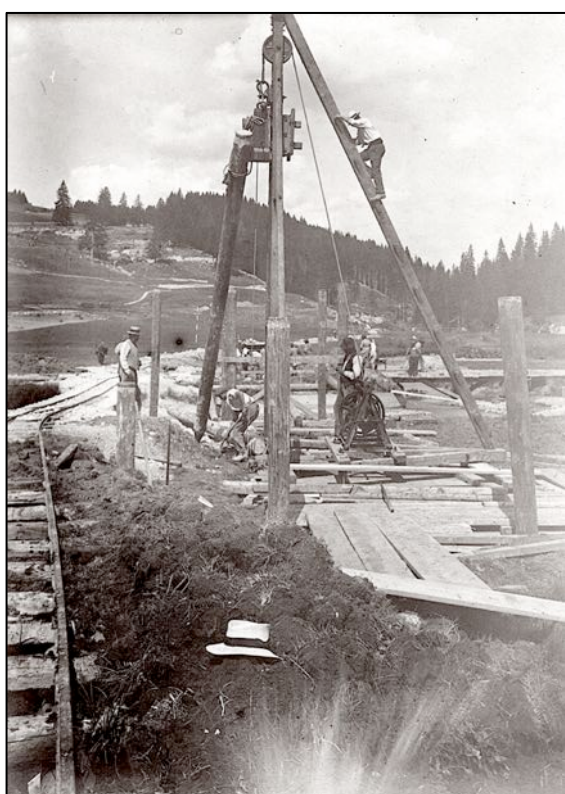
Réf. JM189  
CPA-photo, édit. non ident. mais peut-être Pierre Monnot (sc)  
Date : juillet-août 1911 (envoi du 15-08-1911)

La vue ci-contre, prise en direction du Fourpérét montrent des ouvriers installant une chèvre ou s'affairant autour de celle-ci pour enfoncer des pieux dans le sol dans le secteur de la passerelle [B\*) à proximité des futurs culées du pont-route. Une voie de service passe ici permettant le passage des trains de pierrailles (remblai et plate-forme au-delà du Doubs).

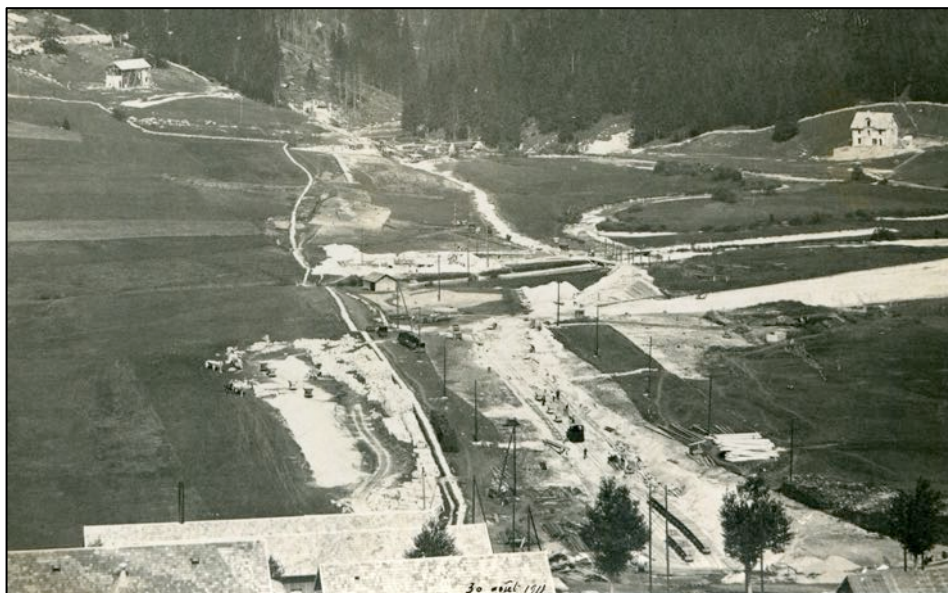
Réf. JM618, fonds E. Parreaux  
Photo Émile Parreaux  
Date référ. : 30 août 1911

Cliché pris vers le nord en direction du Fourpéret. On voit, à gauche, le chemin piétonnier vers le Mont de la Croix et la petite passerelle piétons [D]. En aval, on distingue la passerelle d'attente [B\*]. Plus à droite, le grand remblai provisoire [A]. On travaille aux fondations des culées Frasne des ponts en rive gauche du Doubs.

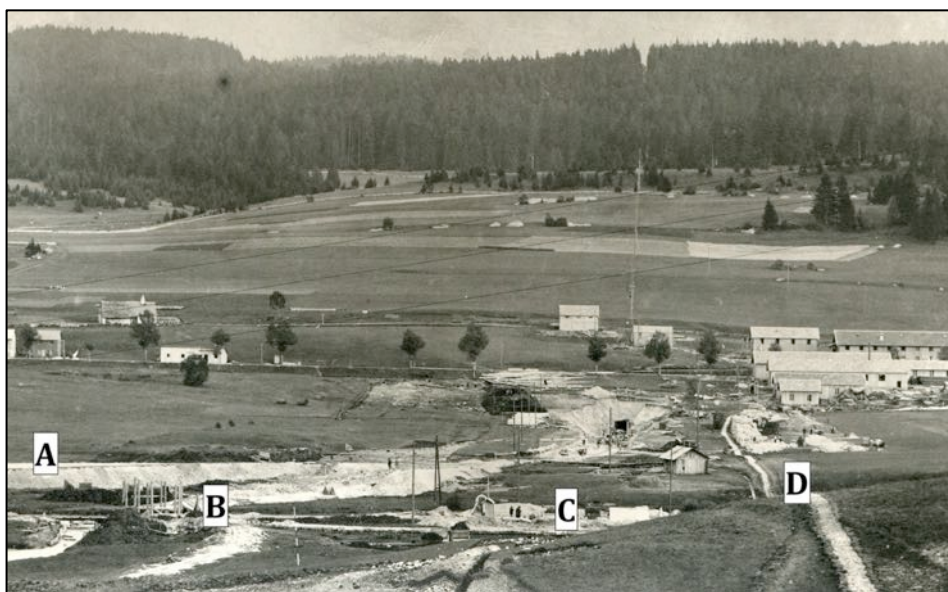
Réf. JM617, fonds E. Parreaux  
Photo Émile Parreaux  
Date référ. : 30 août 1911

Sur ce cliché pris en direction du sud, on commence à voir l'attaque de la galerie du tunnel.

- [A] : grand remblai
- [B] : grande passerelle en construction avec la première passerelle [B\*] en aval
- [C] : fondations des culées Frasne des deux ponts
- [D] : passerelle piétons

Sur le cliché précédent (en l'agrandissant), on distingue très bien la maçonnerie de la culée Frasne ou nord du pont-rails [a] s'élevant au dessus du sol. On semble travailler à la réalisation de la culée Frasne ou nord du pont-route [b]. Le Doubs n'est pas encore dérivé à cet endroit

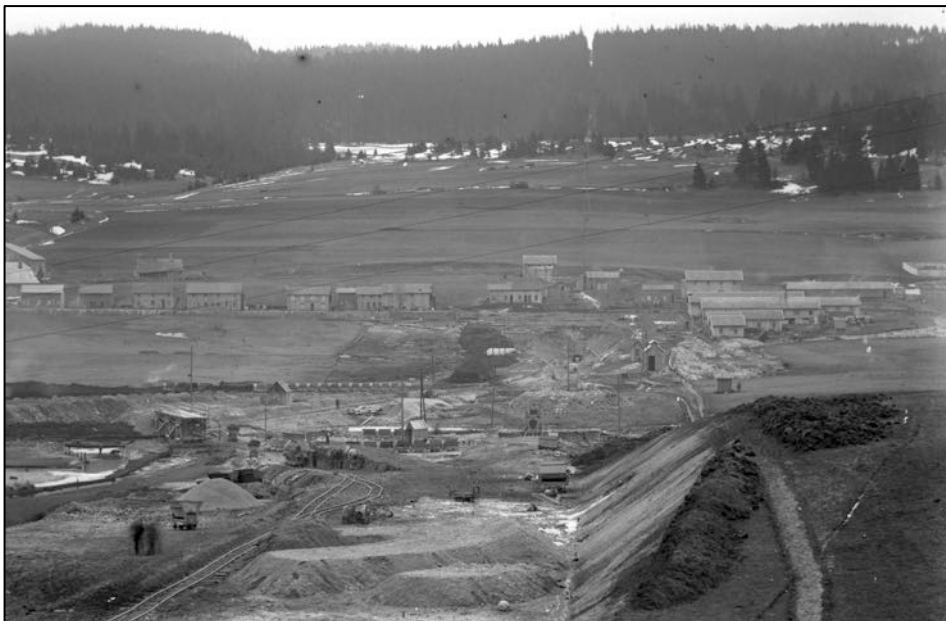
Réf. JM631, fonds E. Parreaux  
Photo Émile Parreaux  
Date référ. : 17 janvier 1912

Derrière le grand remblai [A] on dépose la terre végétale en cours d'enlèvement le long de la tranchée du tunnel. La grande passerelle [B] est en construction. La culée Frasné du pont-rails est achevée. Le creusement de la plate-forme ferroviaire au nord des ponts a commencé. Le village éphémère des Longevilles se développe.

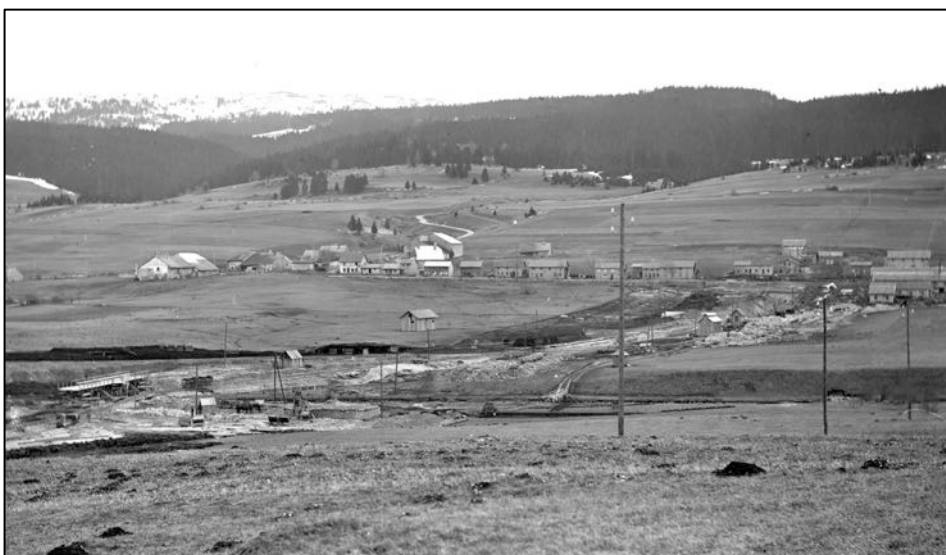
Réf. JM632, fonds E. Parreaux  
Photo Émile Parreaux  
Date référ. : 23 janvier 1912

À peu de jours de distance, cette vue montre la grande passerelle [B] bien avancée, les culées nord des deux ponts terminées ainsi que la petite passerelle piétons [D]. On continue à stocker la terre végétale le long du grand remblai [A]. Juste à côté, la petite baraque isolée est l'écurie des chevaux.

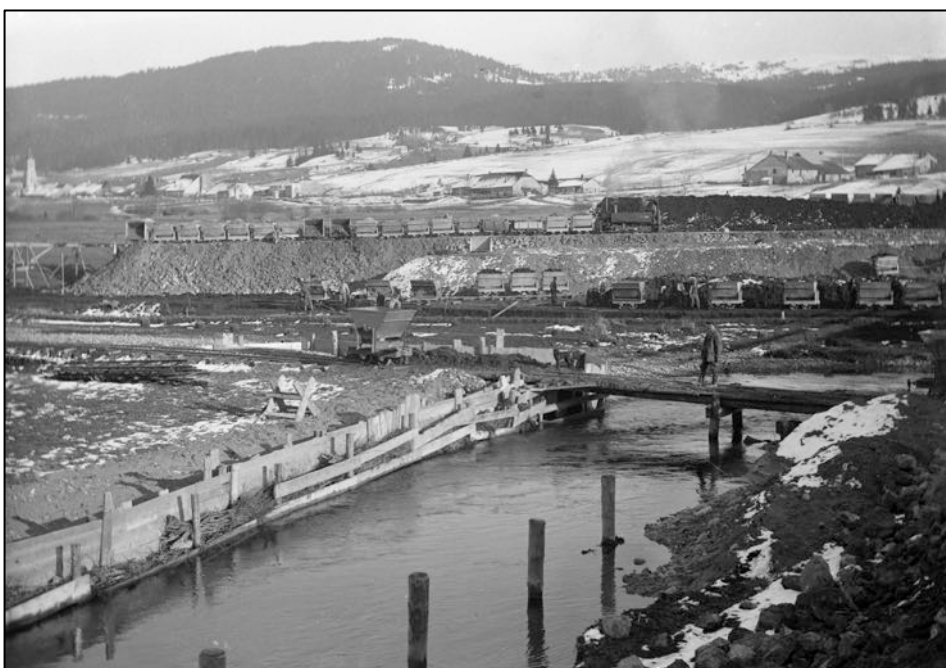
Réf. JM638, fonds E. Parreaux  
Photo Émile Parreaux  
Date référ. : 16 février 1912

Sur ce cliché Parreaux du 16 février 1912, on voit le grand remblai [A] avec déversement de wagonnets de déblais. Derrière lui, se constitue un grand dépôt de terre végétale.

Au premier plan, le cours originel du Doubs (méandre oriental). Entre remblai [A] et Doubs, on commence le creusement de la dérivation orientale du Doubs.

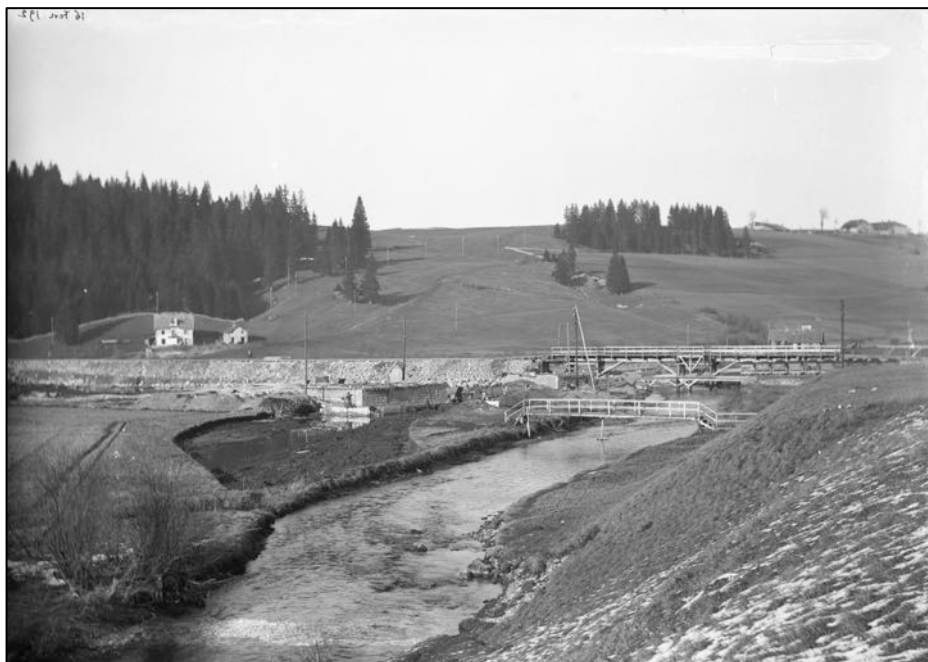
Réf. JM637, fonds E. Parreaux  
Photo Émile Parreaux  
Date réf. : 16 février 1912

Vue sur Fourcatier montrant les culées Frasne des deux ponts achevés.

On commence à décaper l'emplacement du nouveau lit du Doubs.

On voit la petite passerelle piétons [D] (elle sera bientôt supprimée). La grande passerelle [B] est terminée (avec une toute première passerelle juste en amont). Le remblai pour les trains de wagonnets est achevé.

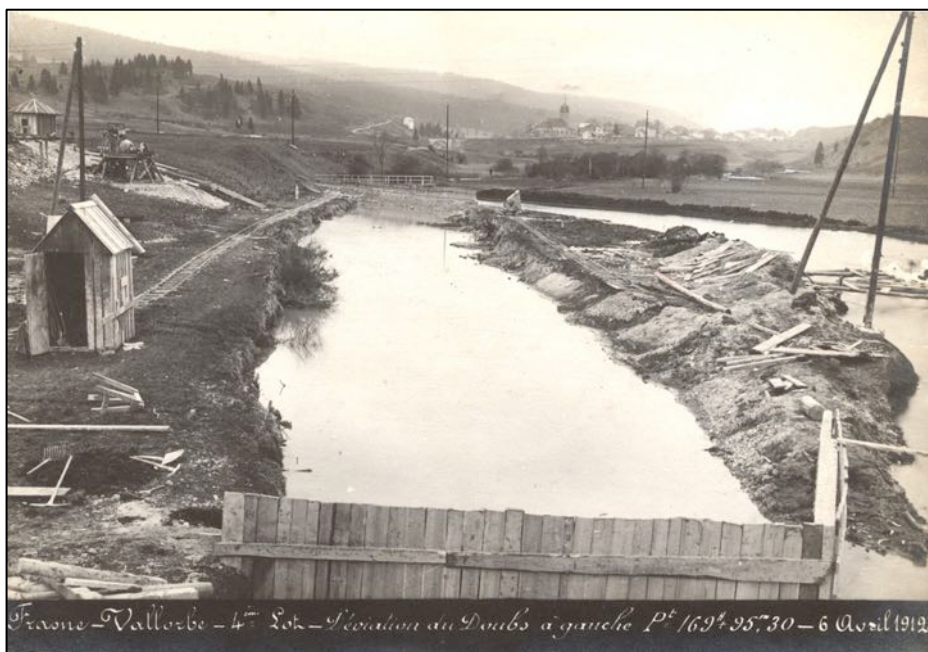
Réf. JM334, coll. Vionnet  
Ph. série PLM ; pt 169,953 hm  
Date réf. : 6 avril 1912

Ce cliché de la série des photos officielles PLM, montre l'ancien cours du Doubs désormais fermé et barré par un mur. On découvre la courbe du nouveau canal de la rivière.

Il va falloir assécher l'ancien Doubs : c'est là que sera construite la culée Vallorbe du pont-rails [a].

Des voies de chantier sont installées pour les opérations de remblaiement.

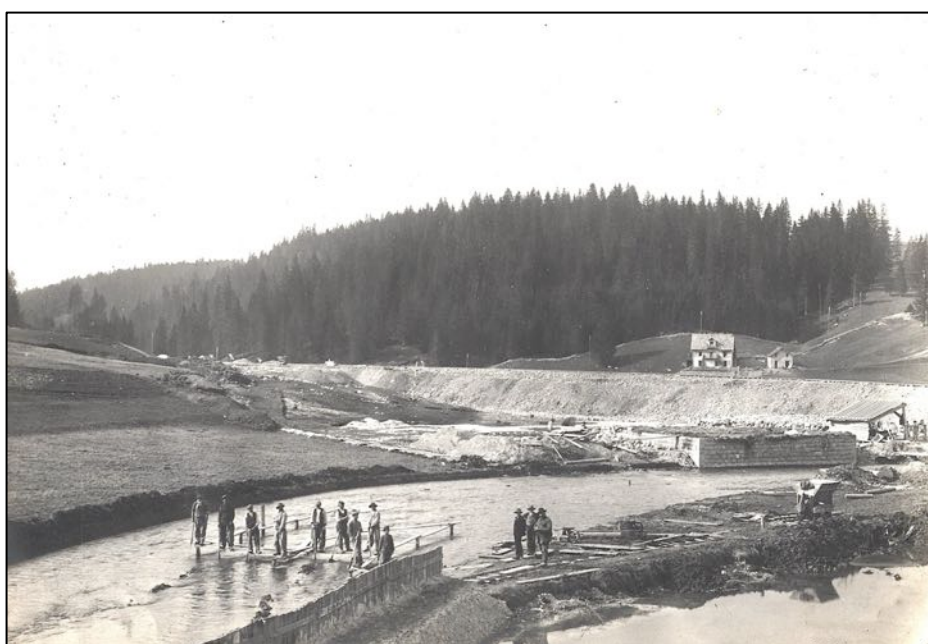
Réf. JM377, coll. Vionnet  
Ph. non ident.  
Date : avril 1912

Une autre vue permet de voir le canal occidental désormais bien en eau et l'ancien lit, barré, mais encore en eau. Des ouvriers s'emploient à curer le canal. La maçonnerie de la culée Frasne du pont-rails [a] est montée à un bon niveau. Cette culée a été construite au sec.

Voir aussi le remblai supportant la voie de service entre zones nord et sud.

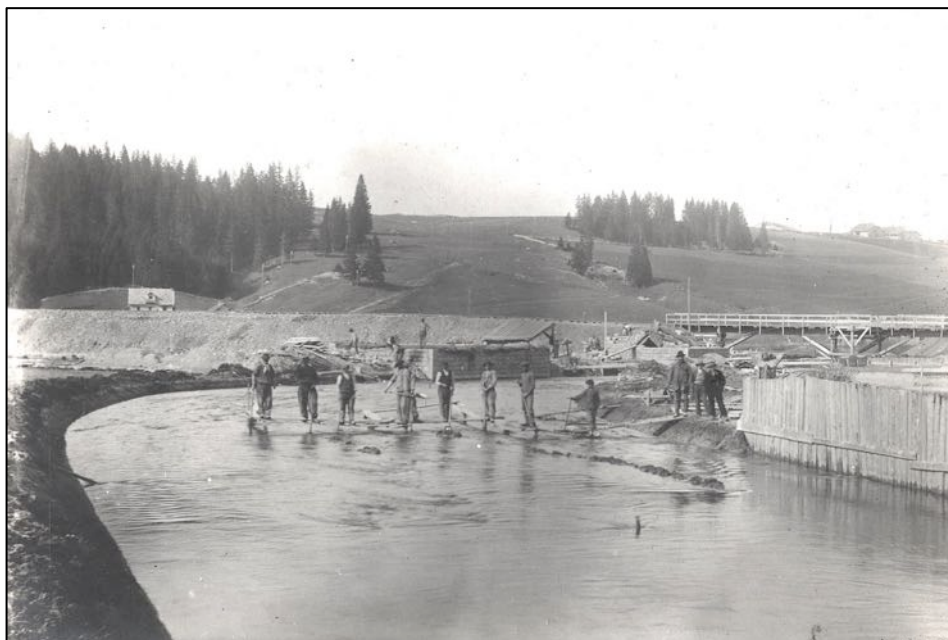
Réf. JM376, coll. Vionnet  
Ph. non ident.  
Date : avril 1912

Une autre vue du même photographe (Parreaux?) montre les mêmes ouvriers au travail de curage sur le canal.

On distingue très bien les maçonneries des deux culées nord. La culée Vallorbe du pont-route [b] ne semble pas encore être construite.

En arrière-plan, la passerelle de service [B] et le remblai entre zones nord et sud.

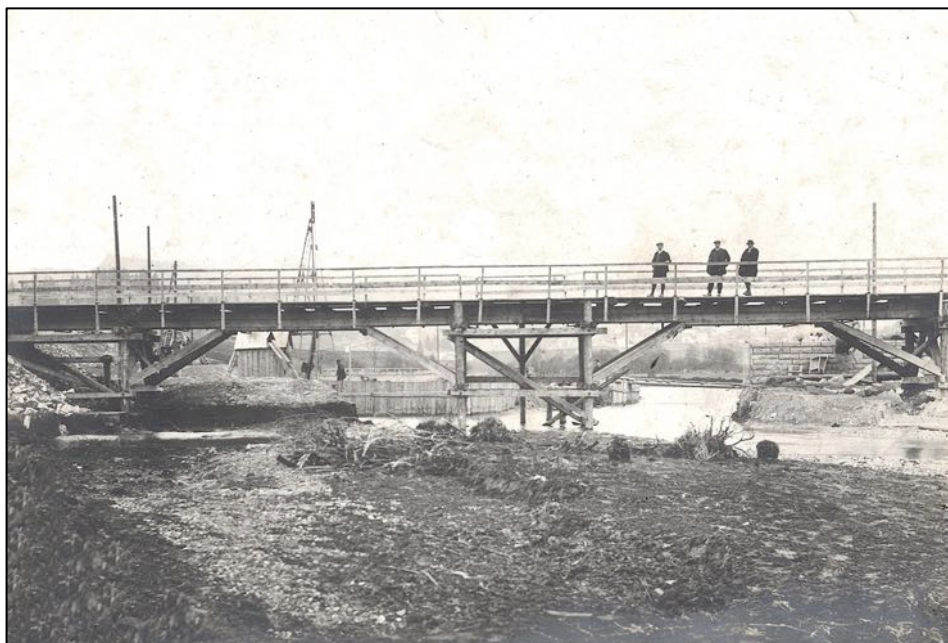
Réf. JM1061, coll. Jacquemin  
Ph. non ident.  
Date : avril 1912

Derrière la grande passerelle [B] montrée au premier plan, on aperçoit le canal dérivé en eau venant lécher la culée Frasné du pont-route [b].

Un barrage en planches de bois est érigé pour fermer l'ancien lit du Doubs. La culée Vallorbe du pont-route [b] ne semble pas encore construite. Une chèvre est installée sur la rive droite de la rivière.

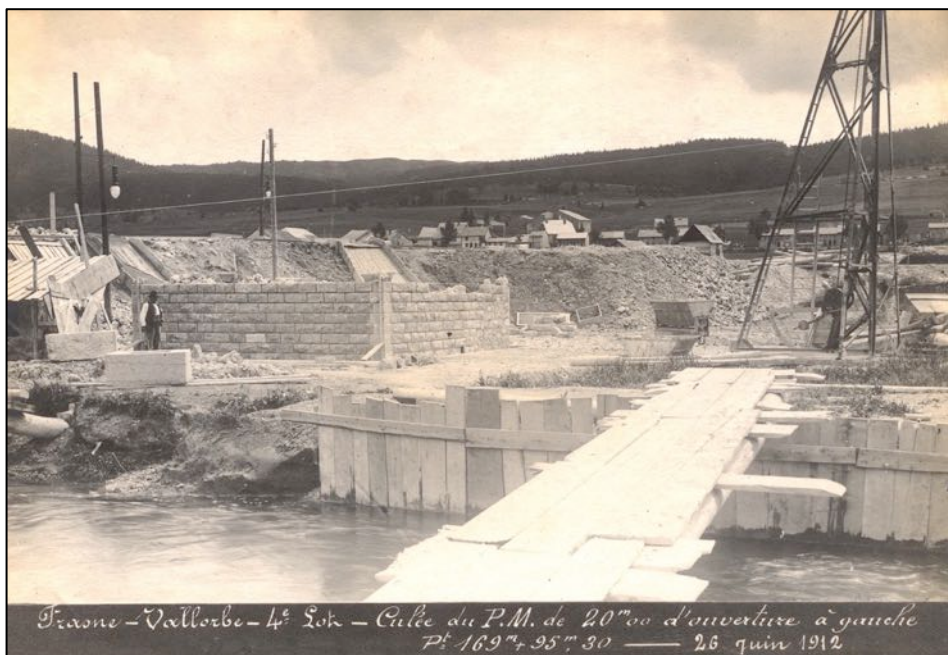
*Réf. JM1004, coll. Jacquemin  
Ph. série officielle PLM  
Date réf. : 26 juin 1912*

À la fin juin 1912, on voit sortir du sol la maçonnerie de la culée Vallorbe du pont-route [b].

Le barrage en planches de bois fermant l'ancien lit du Doubs est encore en place. La chèvre métallique intervient sur le sol au bord de l'ancien lit.

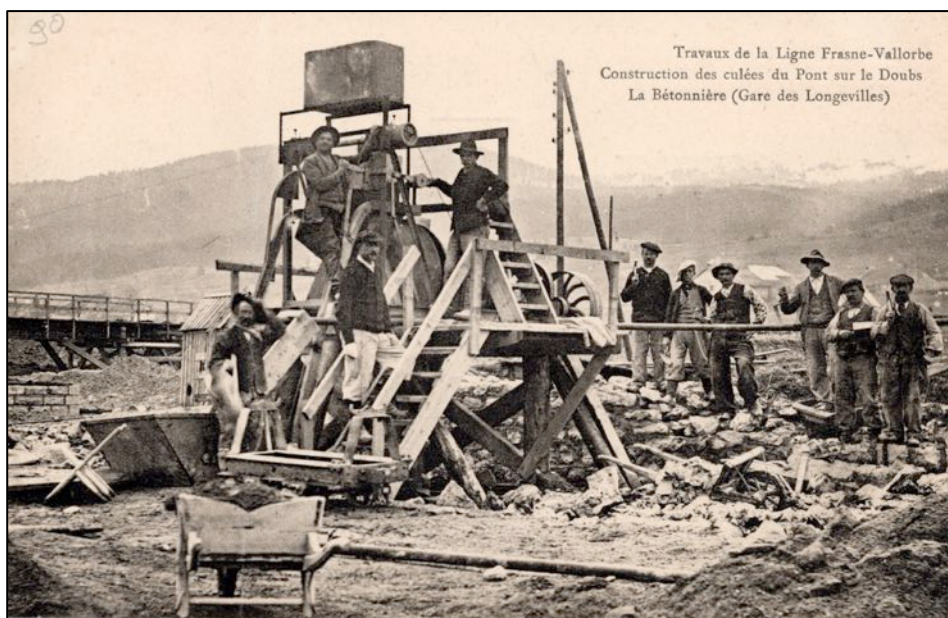
*Réf. JM187  
CPA, édit. non ident., sc  
Date : 1<sup>er</sup> semestre 1912*

Ce cliché pris en direction du Mont d'Or met en avant une bétonnière servant à la réalisation des maçonneries des culées des ponts.

On entrevoit à gauche, la maçonnerie de la culée Vallorbe du pont-route [b] en cours de construction avec en arrière-plan la passerelle de service en bois.

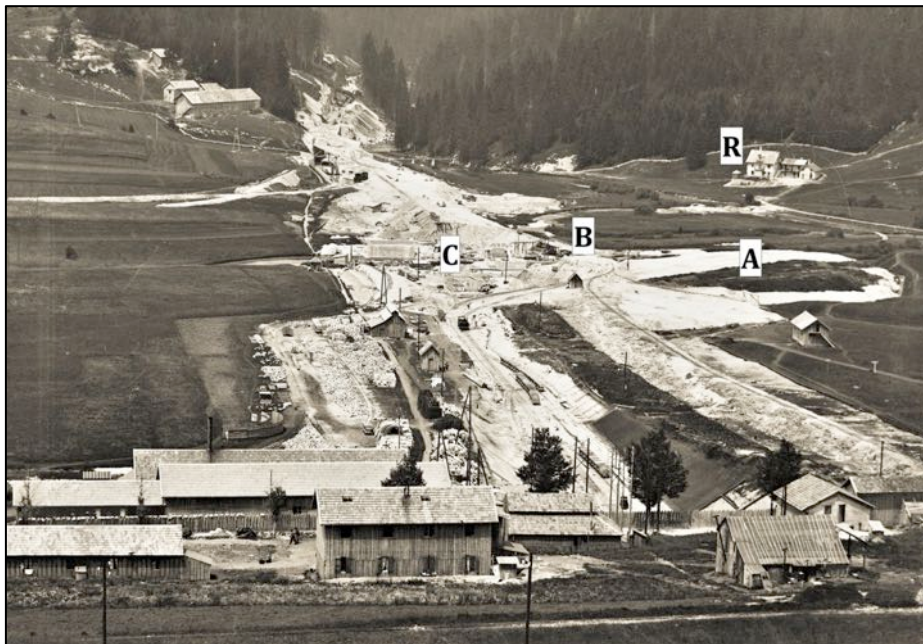
Réf. JM641, fonds E. Parreaux  
Photo Émile Parreaux  
Date référ. : 15 juillet 1912

Sur cette vue d'ensemble du chantier, on entrevoit la courbe du Doubs désormais dévié longeant les culées Frasne des ponts. Trois culées sur quatre sont achevées, la culée Vallorbe du pont-rails sera construite plus tard.

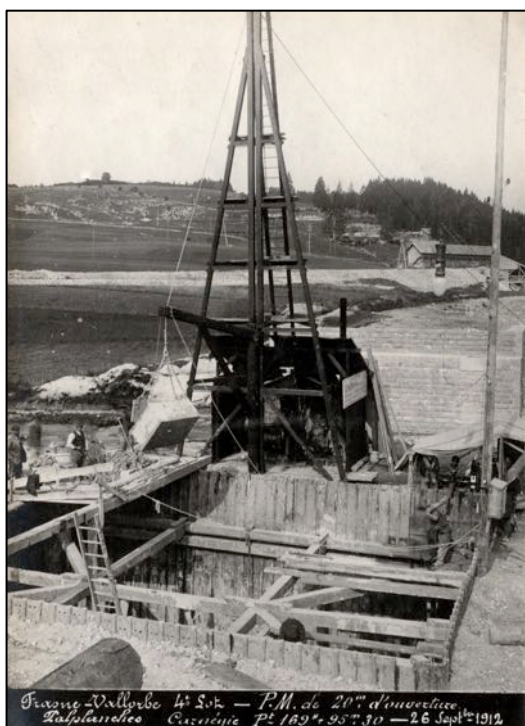
Réf. JM332, coll. Vionnet

On peut voir aussi sur le cliché la culée Frasne du pont-rails [a], bien terminée et en attente de sa sœur côté Vallorbe.

Alors que les trois autres culées ont été réalisées sans difficulté majeure, la construction de la culée Vallorbe du pont-rails [a] est une véritable entreprise en elle-même.

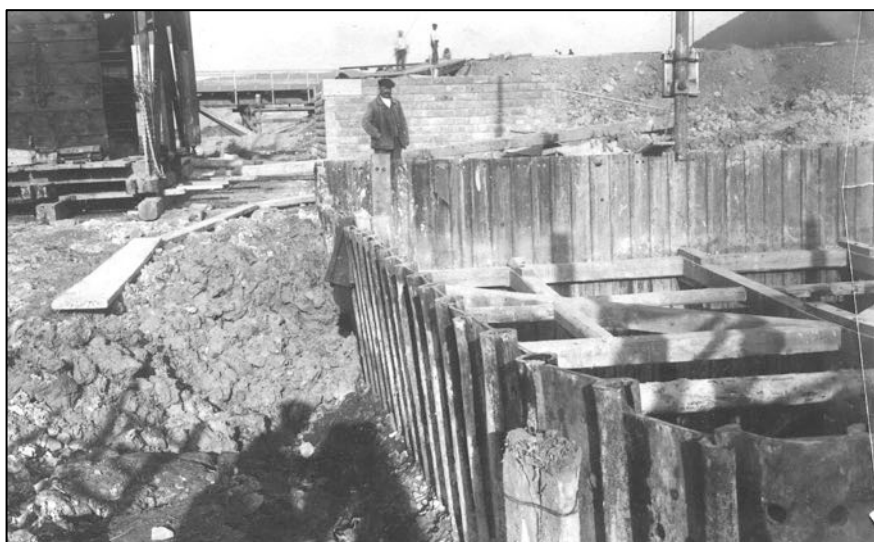
Réf. JM1063, coll. Jacquemin-V.

Ce cliché permet de voir, au premier plan, le dispositif d'emboîtement et de fixation des palplanches métalliques.

On voit, en arrière-plan, la culée Vallorbe du pont-route [b], le tablier métallique n'étant pas encore posé. Et plus au fond, la passerelle temporaire [B] est encore en place.

Le système des serrures ou griffes des palplanches Carnegie ressort très bien sur le cliché ci-dessous, à gauche, photo prise en octobre 1912 aux Longevilles (JM1063, coll. Jacquemin-V.).

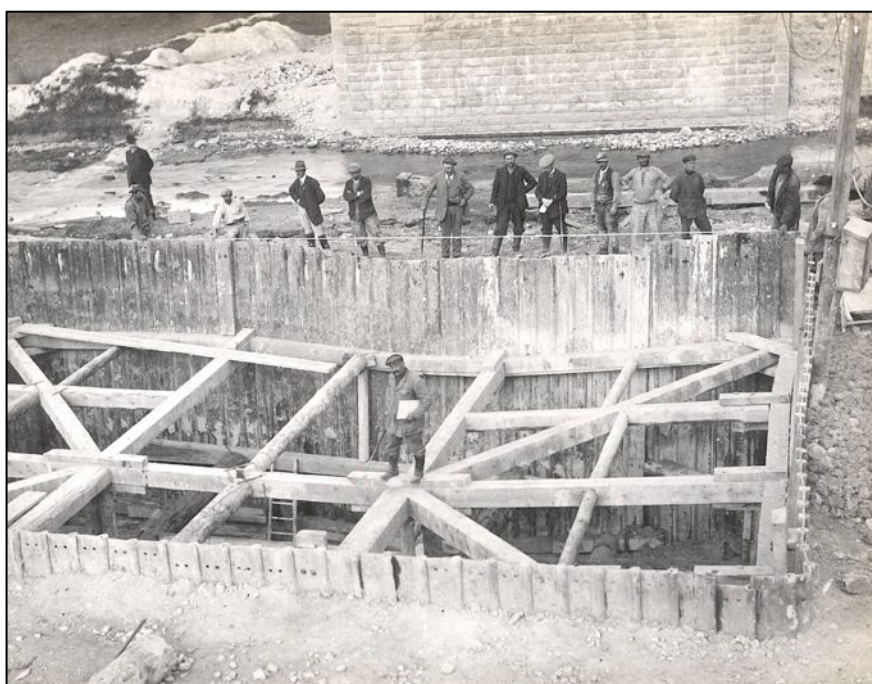
Réf. JM1064, coll. Jacquemin-V.

Nouvelle vue, mais plongeante, sur le batardeau et la fouille. Il faut souligner l'importance du dispositif d'étaie ou de boisage du batardeau ayant nécessité les compétences de charpentiers experts pour la réalisation des poutres du boisage.

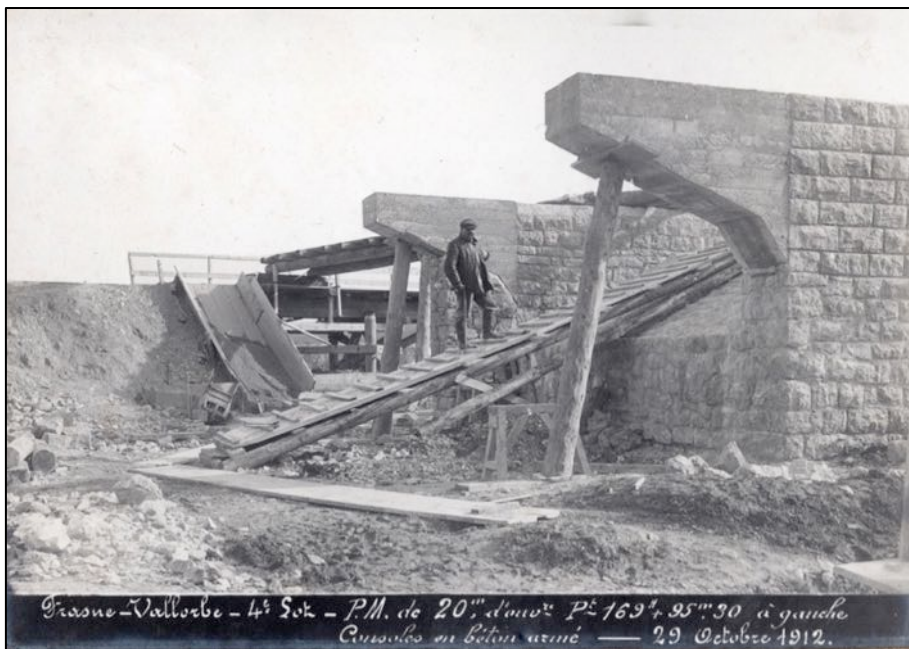
Réf. JM319  
Album PLM-Nivert (NV A19)  
Date référ. : 29 octobre 1912

Ce cliché PLM montre en effet l'arrière de la culée Frasne du pont-route [b] avec ses consoles arrière en béton armé. Le vide où se trouve un ouvrier sera ultérieurement remblayé. La rivière (cachée) est à droite de la culée. On entrevoit en arrière-plan la passerelle de service [B].

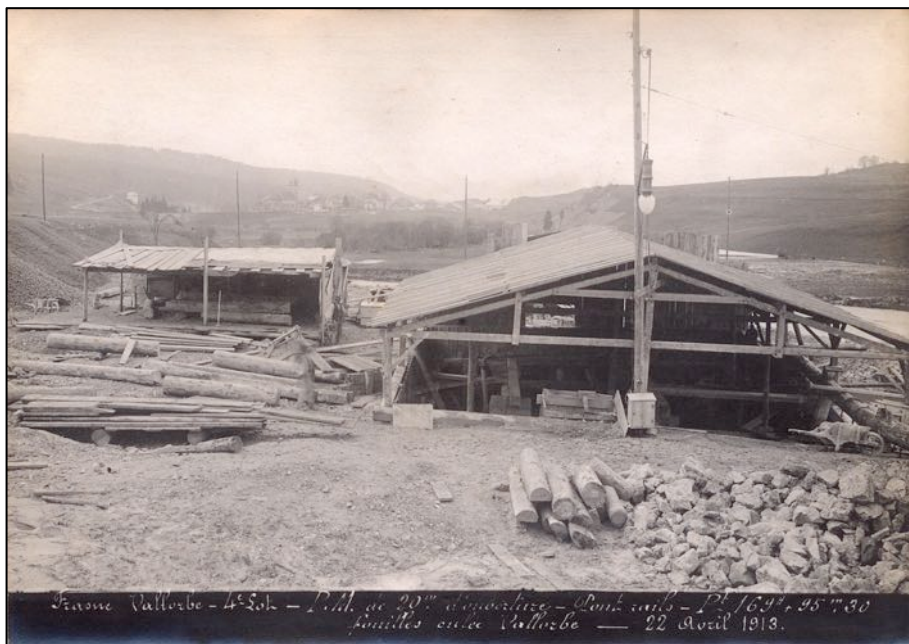
Réf. JM1014, coll. Jacquemin-V.  
Ph. série officielle PLM  
Date réf. : 22 avril 1913

La toiture en planches est en place au dessus de la fouille. la construction de la culée Vallorbe du pont-rails a commencé.

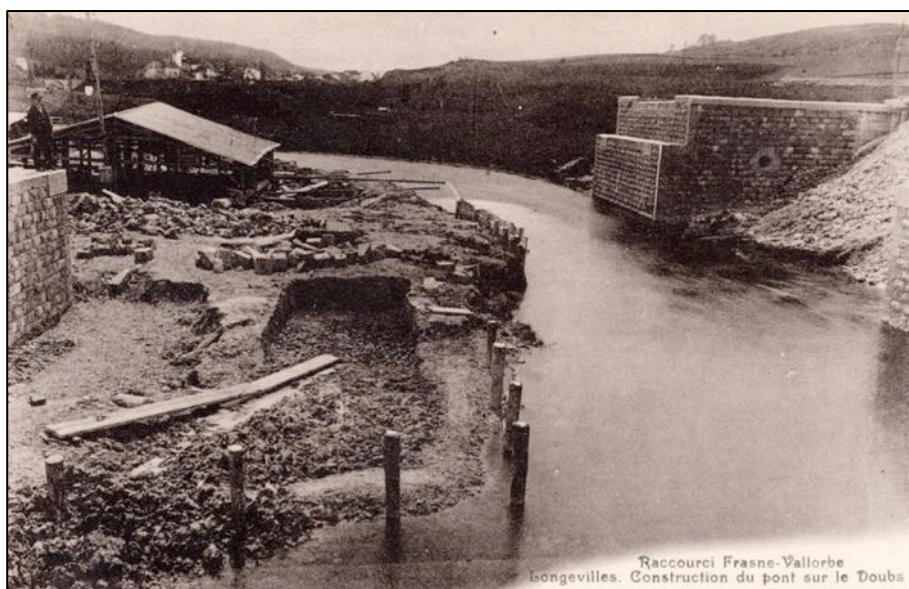
Réf. JM191  
CPA, A. Deriaz, 2756  
Date : avril-mai 1913

Cette carte Deriaz montre trois des quatre culées terminées. Une protection recouvre le batardeau de la culée Vallorbe du pont-rails de façon à permettre la réalisation les fondations de celle-ci. On commence le creusement du lit du nouveau Doubs entre les culées du pont-route [b].

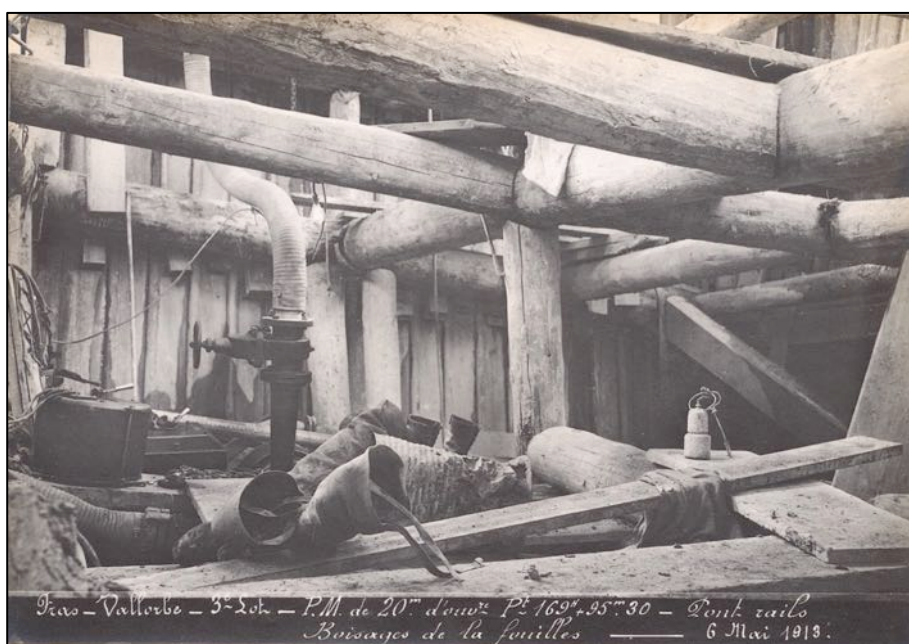
Réf. JM1001, coll. Jacquemin-V.  
Ph. série officielle PLM  
Date réf. : 6 mai 1913

À nouveau, dans la série des clichés officiels PLM, une vue de l'impressionnant boisage de la fouille de la culée Vallorbe du pont-rails [a]. Les maçons travaillent en-dessous de ce boisage pour la réalisation des fondations de la culée.

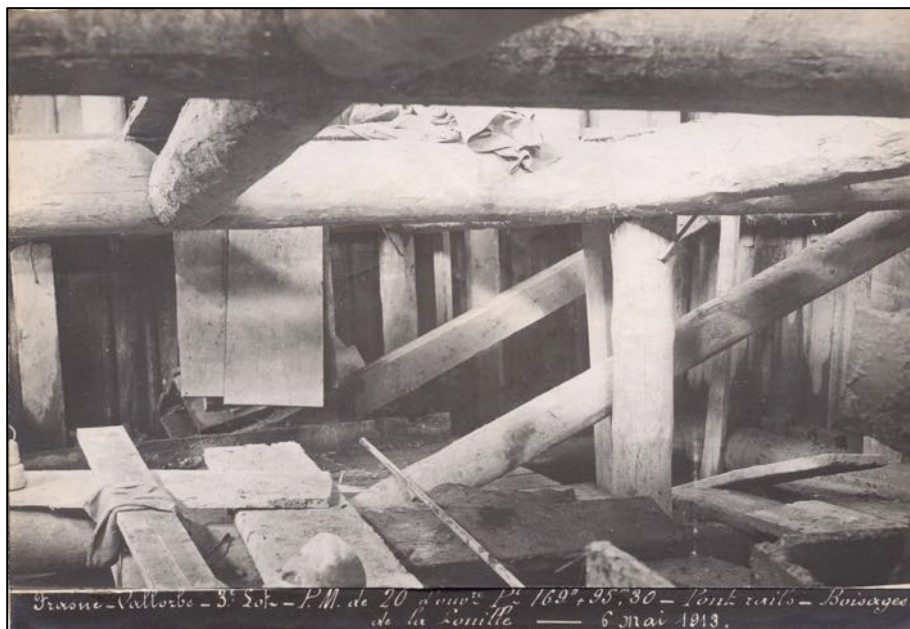
Réf. JM1015, coll. Jacquemin-V.  
Ph. série officielle PLM  
Date référ. : 6 mai 1913

Autre vue PLM officielle du boisage de la fouille de la culée Vallorbe du pont-rails [a], avec un enchevêtrement de poutres et de planches.

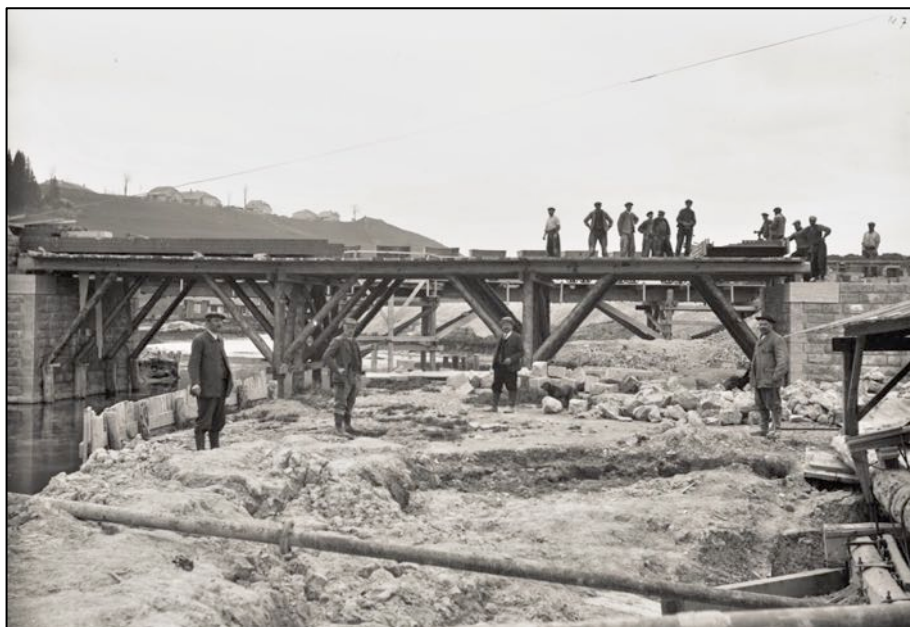
Réf. JM665, coll. E. Parreaux  
Photo Émile Parreaux (N°71)  
Date référ. : 23 mai 1913

On commence ici la pose du tablier métallique du pont-route [b] par assemblage de poutrelles. Un cintre en bois a été construit à cette fin.

À droite, on entrevoit un bout de la toiture provisoire sur la fondation de la culée Vallorbe du pont-rails [a]. On semble encore y pomper de l'eau.

Derrière le cintre en bois, on entrevoit la passerelle de service [B].

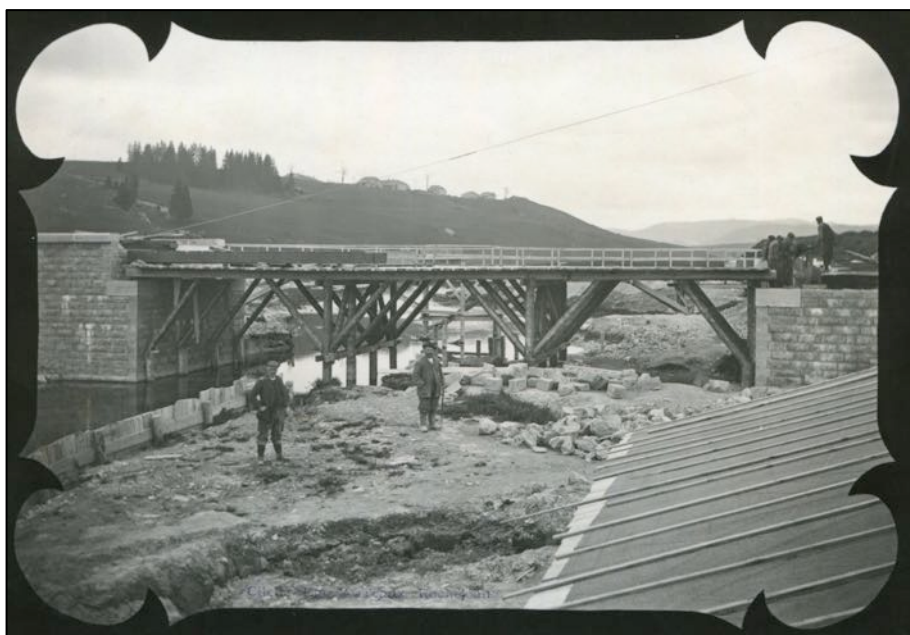
Réf. JM666, coll. E. Parreaux  
Photo Émile Parreaux  
Date référ. : 23 mai 1913

Cette autre vue Parreaux prise le même jour fait voir la toiture provisoire sur la future culée Vallorbe du pont-rails [a].

Le haut de la culée sud du pont-route [b] est inachevé, de façon à faciliter les manutentions de poutrelles.

Le Doubs dérivé passe au ras des culées nord des deux ponts mais il reste encore du terrain à débiter le long des culées Vallorbe (moitié du terrain seulement dégagé).

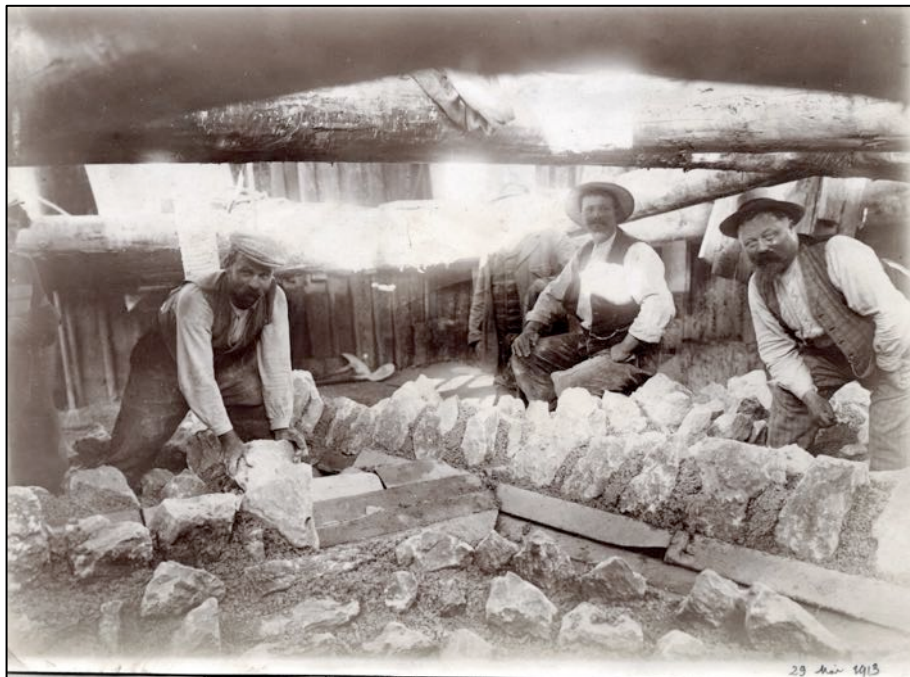
*Réf. JM1040, coll. Jacquemin-V.  
Photo Marandin  
Date référ. : 29 mai 1913*

En parallèle et sous la toiture temporaire du batardeau, des maçons de l'entreprise sont en train de réaliser la fondation de la culée Vallorbe du pont-rails [a]. On est ici au niveau de la voûte basse de cette fondation, à environ 4 m sous le niveau du lit du Doubs (et sous le boisage du batardeau). Les maçons travaillent sous le boisage vu plus haut.

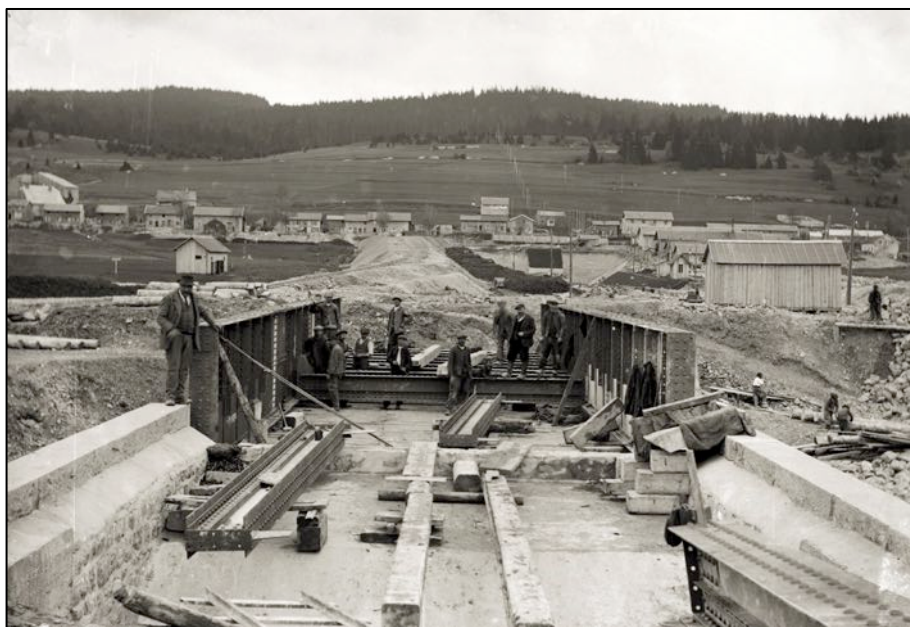
*Réf. JM670, coll. E. Parreaux  
Réf. JM1043, coll. Jacquemin-V.  
Photo Émile Parreaux  
Date référ. : 6 juin 1913*

Un peu plus tard, la pose du tablier métallique du pont-route semble avoir bien avancé, avec la moitié de la longueur du pont disposant des poutrelles métalliques du plancher. On entrevoit dans le coin inférieur gauche du cliché l'une des consoles en béton à l'extrémité arrière de la culée Frasne.

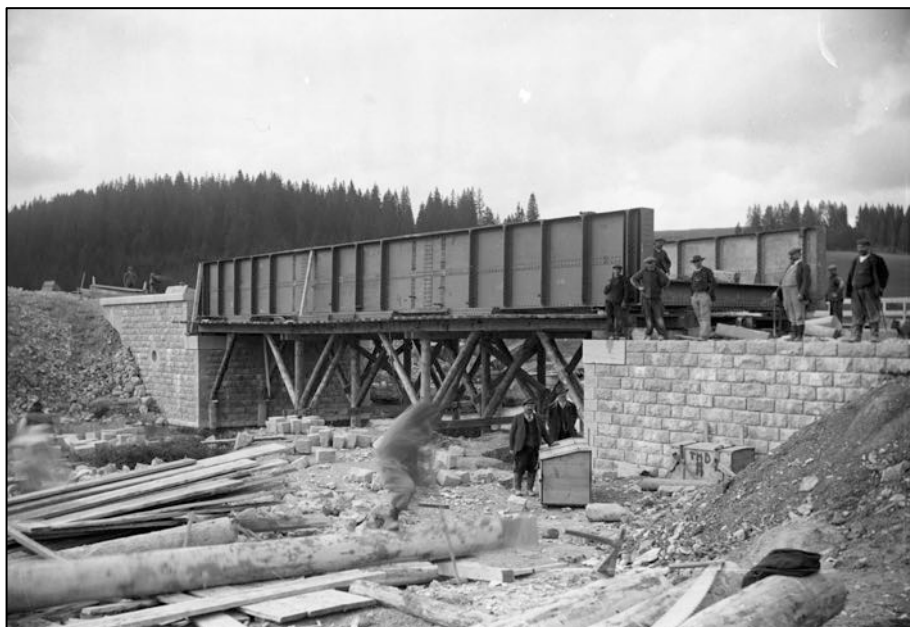
Réf. JM671, coll. E. Parreaux  
Photo Émile Parreaux  
Date référ. : 6 juin 1913

Le même jour, un autre cliché présente les parois métalliques latérales du pont-route [b] désormais en place. Le cintre en bois soutient toujours le pont métallique en construction.

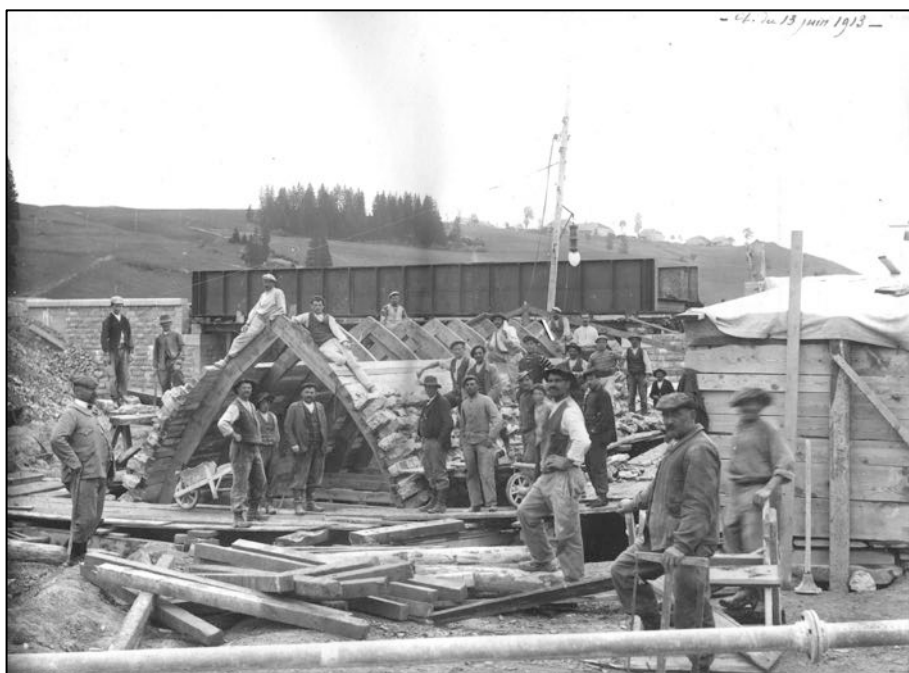
Réf. JM1046, coll. Jacquemin-V.

Une autre vue de cette structure ogivale permet de comprendre sa construction grâce à un cintre en bois. Les pierres sont placées, certaines de chant, d'autres à plat (un hérisson de pierres), formant une voûte auto-stable.

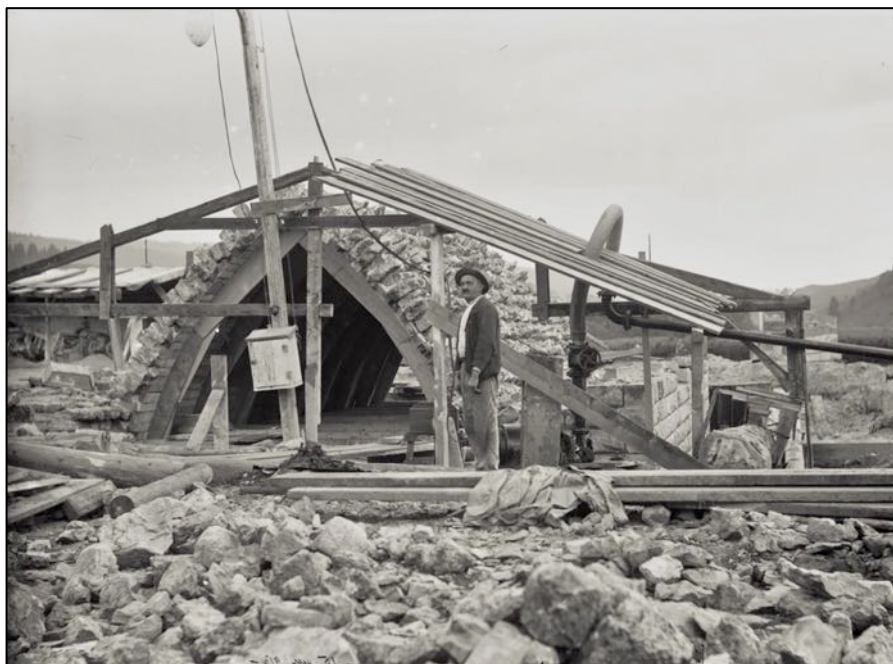
Réf. JM678 coll. E. Parreaux  
Photo Émile Parreaux  
Date réf. : 15 juin 1913

Deux jours après le précédent cliché, cette photo (vue, ci-contre, en direction de Rochejean) montre la voûte de décharge en berceau ogival désormais terminée. Le parement maçonné de la culée côté Doubs est en train d'être monté.

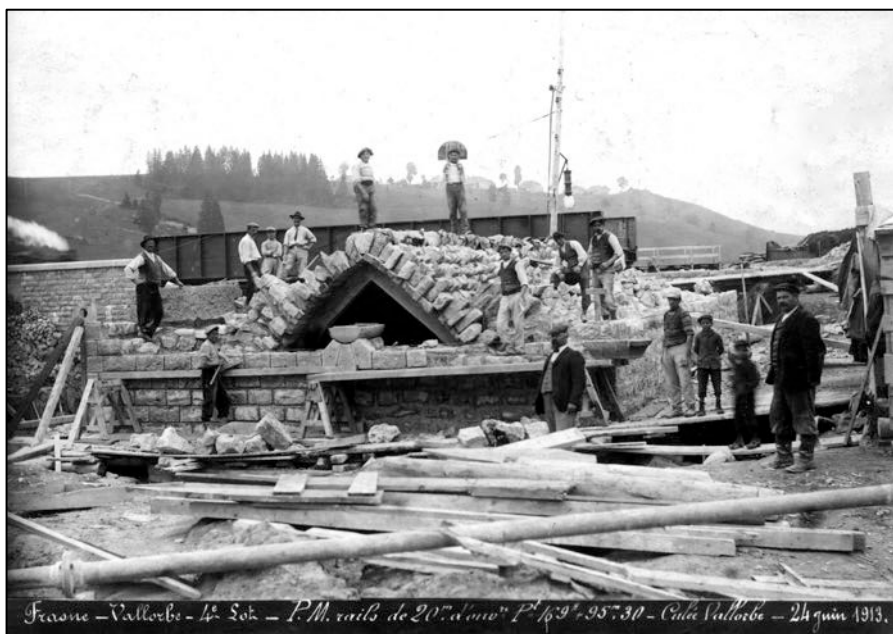
Réf. JM1019, coll. Jacquemin-V.  
Ph. série officielle PLM  
Date réf. : 24 juin 1913

Neuf jours plus tard, cette photo PLM officielle montre la voûte de décharge en berceau ogival désormais terminée.

On commence à réaliser la maçonnerie appareillée des quatre côtés de la culée.

À noter la présence d'un demi-cylindre d'attente positionné sur le mur ouest pour permettre la réalisation d'un œil de bœuf (pour visiter la culée ultérieurement).
