**<http://michel.jean.free.fr/Frasne-Vallorbe/Chronoramas-FV.html>**

La construction de la ligne ferroviaire Frasne-Vallorbe a rendu nécessaire la construction d'un certain nombre de ponts (passages supérieurs ou inférieurs) pour permettre le franchissement de cours d'eau (Drugeon, Doubs) ou de quelques routes et chemins quand des passages à niveau n'étaient pas possibles. Ces ouvrages de franchissement sont bien documentés dans le rapport PLM de 1921 et ont aussi été photographiés à l'époque de leur création ou juste après. Ce chronorama présente le duo de ponts parallèles (pont-rails et pont-route) de la gare des Longevilles-Rochejean dans un secteur où le Doubs coulant en méandres a dû être dérivé.

## **01 - Introduction : localisation des ponts**

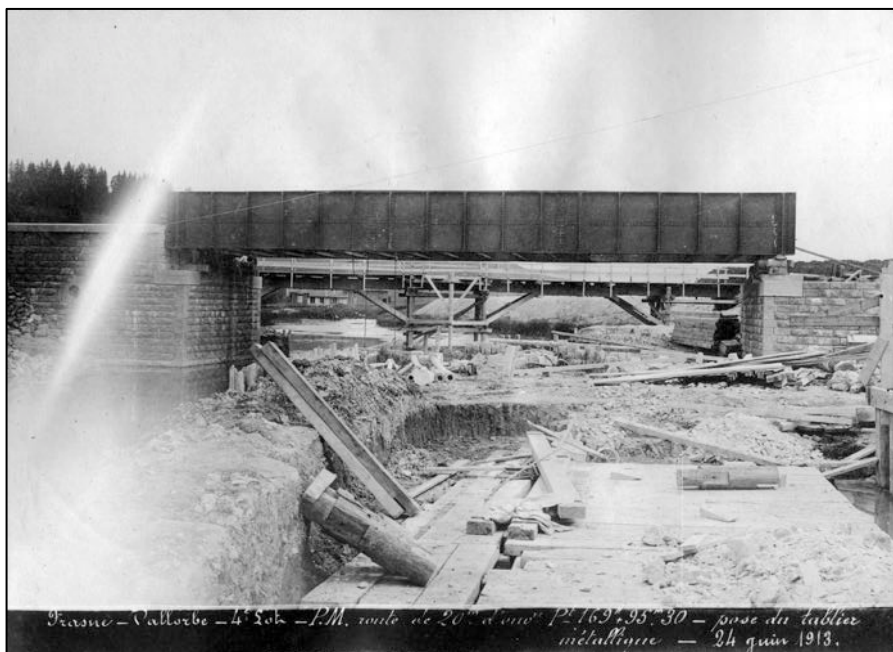
Réf. JM1018, coll. Jacquemin-V.  
Ph. série officielle PLM  
Date réf. : 24 juin 1913

Pris depuis le plancher du sommet du batardeau, ce cliché vers le nord-ouest montre le pont-route [b] avec son tablier métallique posé.

Tout le terrain entre les culées Vallorbe des deux ponts et le Doubs dérivé sera ultérieurement et progressivement enlevé.

La grande passerelle en bois [B] est encore en place

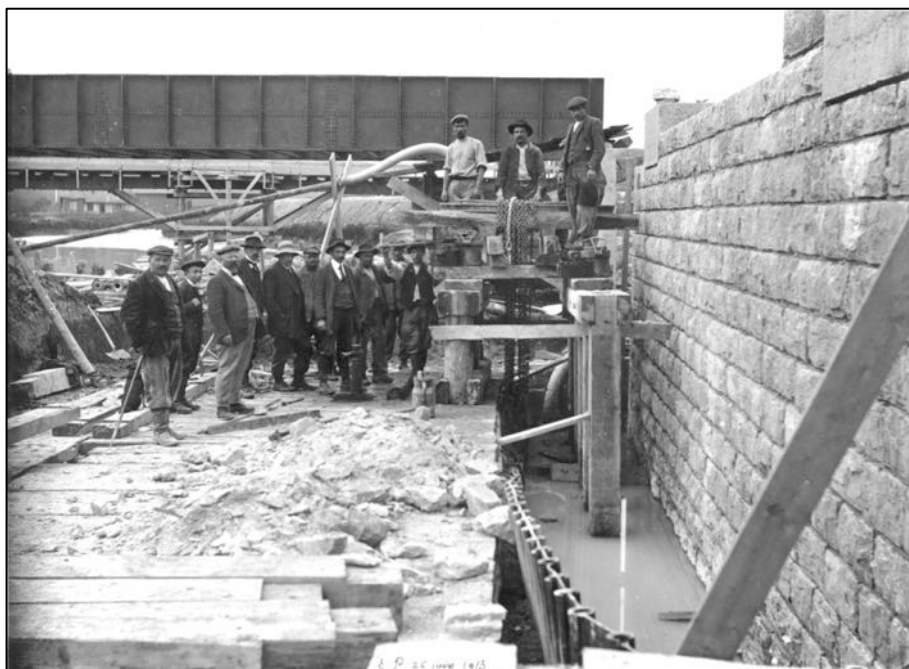
Réf. JM1047, coll. Jacquemin-V.  
Ph. Émile Parreaux  
Date réf. : 26 juin 1913

Deux jours plus tard, on voit ici le parement appareillé du mur côté Doubs de la culée Vallorbe du pont-rails [a].

On discerne encore les palplanches Carnegie encore en place. Peut-être est-on en train d'en arracher quelques unes.

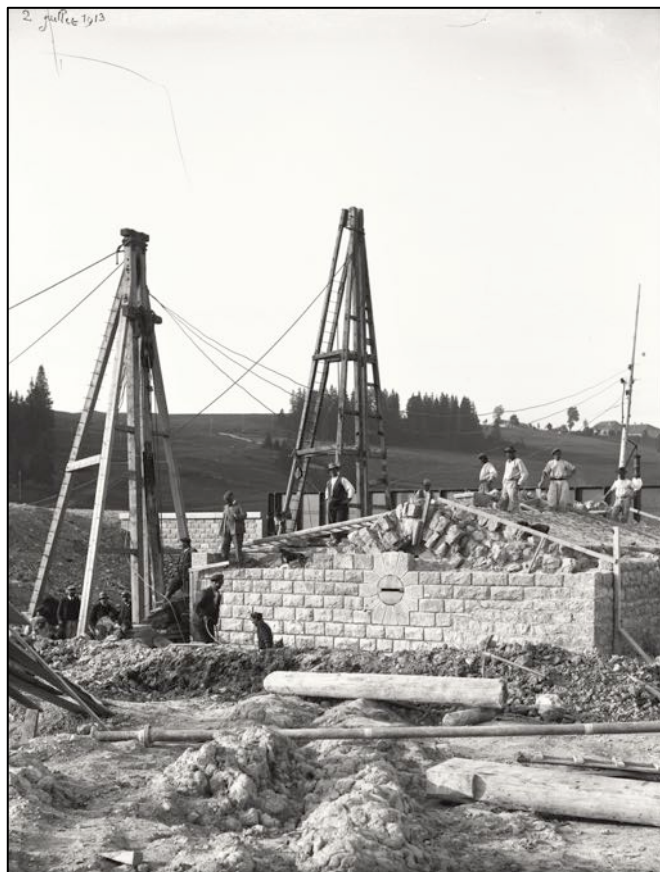
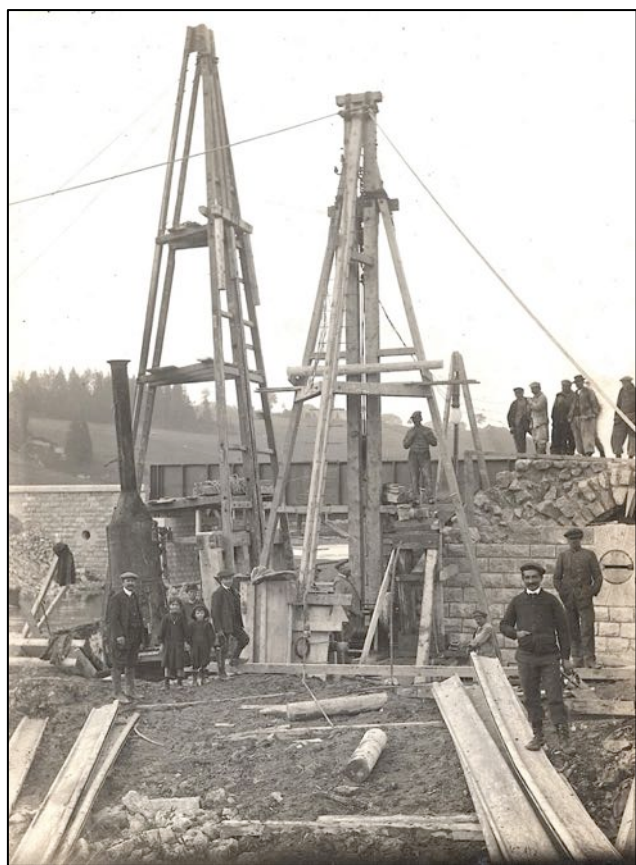
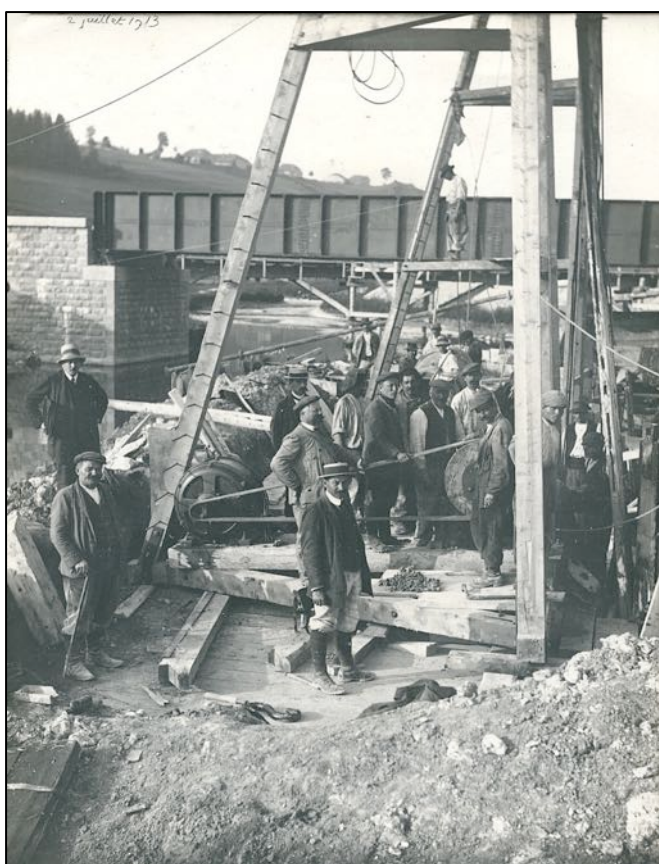
Sur le cliché de gauche ci-dessus, on relève la présence d'une chaudière servant sans-goutte à produire de la vapeur utile pour l'arrachage des palplanches. Sur le cliché de droite, on retrouve l'ingénieur Rougeot (canotier, chemise blanche, cravate, pantalon clair) posant en avant de la chèvre et devant les ouvriers. Des palplanches métalliques arrachées sont sur le sol au premier plan.

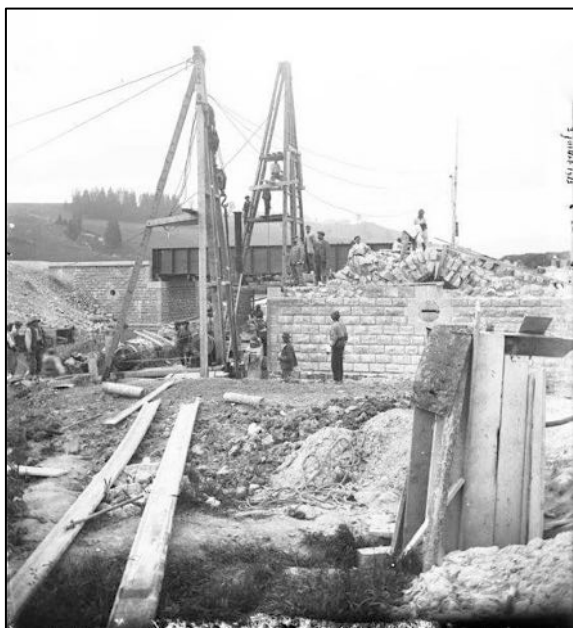
*Réf. JM1238, coll. Rousselet  
Ph. Émile Parreaux  
Date référ. : 3 juillet 1913*

Cet autre cliché Parreaux pris le lendemain des précédents complète la scène d'arrachage des palplanches métalliques.

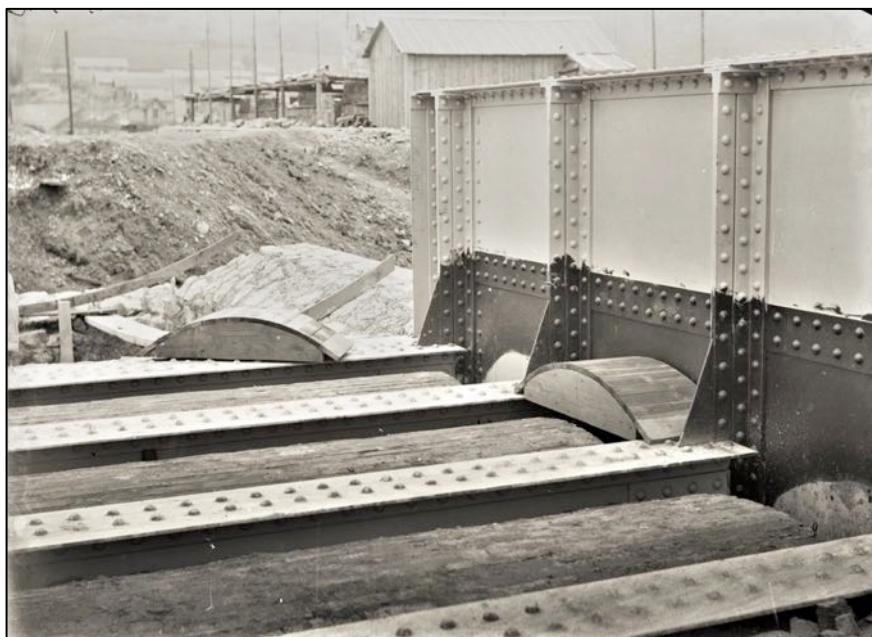
*Réf. JM688 coll. E. Parreaux  
Réf. JM1054, coll. Jacquemin-V.  
Photo Émile Parreaux  
Date référ. : 11 juillet 1913*

Revenons, en ce mois de juillet 1913, au pont-route [b] et à l'achèvement de la culée Vallorbe de ce pont-route [b].

Ce cliché Parreaux en plan très rapproché montre les poutrelles du pont-route [b] assemblées et les voutains en briques entre poutrelles désormais achevés. Deux petits cintres ayant servi à la construction des voûtains traînent encore sur le chantier.

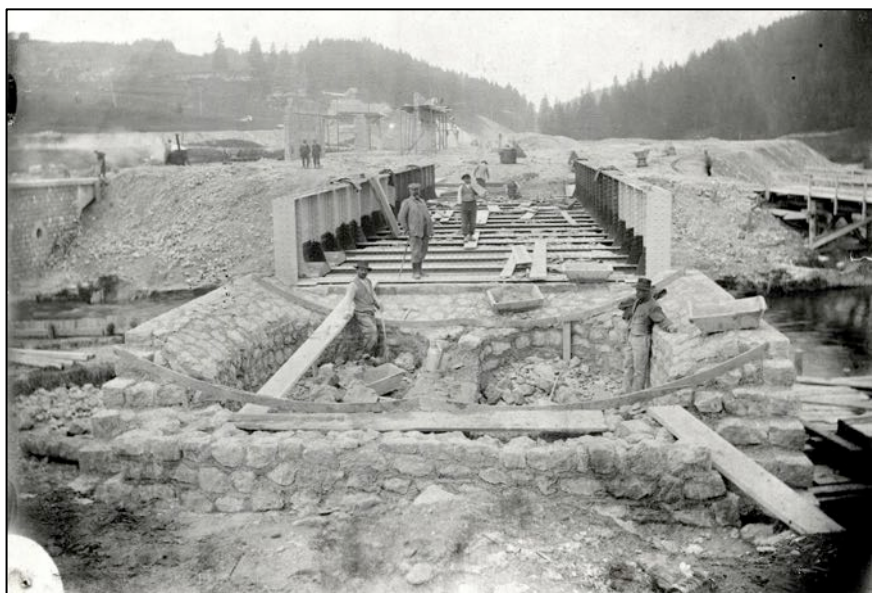
*Réf. JM689 coll. E. Parreaux  
Photo Émile Parreaux  
Date : entre 20 et 31 juillet 1913*

Vers la fin du mois de juillet 1913, on s'emploie à terminer la partie supérieure de la culée sud du pont-route [b].

Un dispositif d'allègement de la structure est réalisé sous forme de deux fosses ovales aux murs maçonnés.

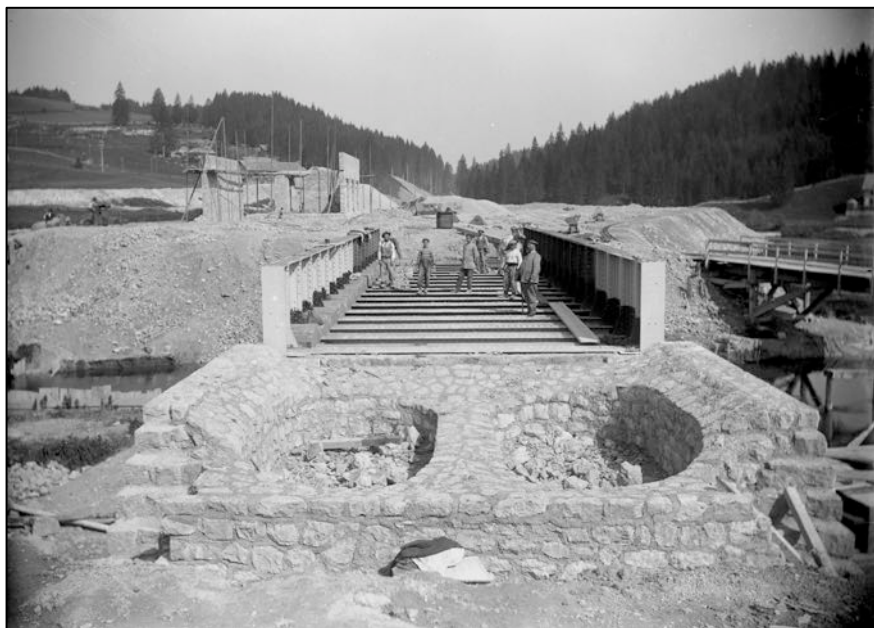
Réf. JM690 coll. E. Parreaux

Quelques jours plus tard, le soubassement allégé de la culée Vallorbe du pont-route terminé est prêt à recevoir son remblayage en caillasses.

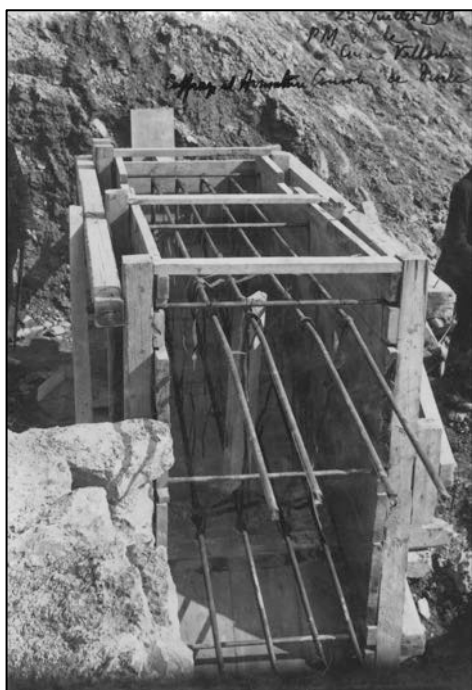
Réf. JM1055, coll. Jacquemin-V.

La culée Vallorbe du pont-rails [a] est quasiment terminée. Comme pour les trois autres culées, il reste à réaliser les deux consoles en béton armé à l'arrière des murs latéraux de la culée. Le cliché ci-contre montre le coffrage et les armatures de la console de droite.

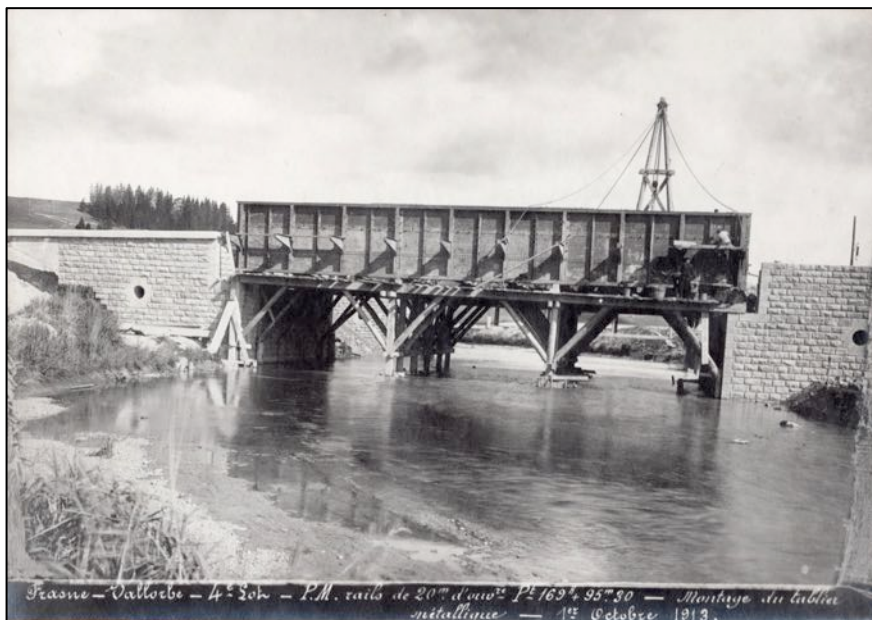
Réf. JM310

Le pont-rails métallique [a] est presque terminé, mais le pont est toujours sur son cintre en bois. Les ailerons pour la passerelle piétonne amont sont en cours de finition. La maçonnerie de la culée Frasne est terminée, celle de la partie supérieure de la culée Vallorbe reste à terminer. Le Doubs dérivé occupe désormais tout son nouveau lit.

À noter les oculi (ouverts) des joues latérales des culées.

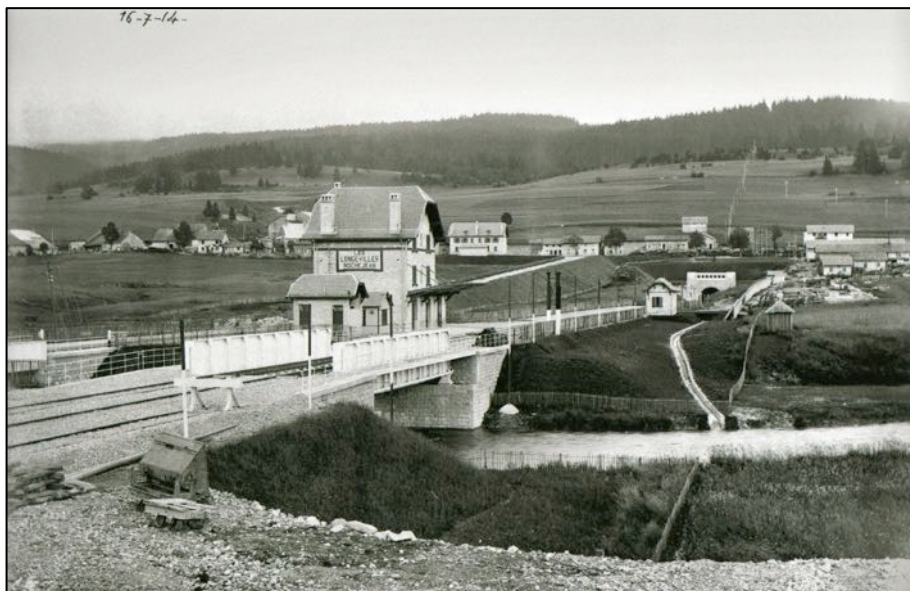
Réf. JM564 (fasc. CCMO)  
Photo Émile Parreaux  
Date réf. : 16 juillet 1914

Vue en direction des Longevilles, avec les deux ponts métalliques parallèles et bien peints en clair.

La gare et le tunnel sont terminés et les talus de chaque côté des ponts sont engazonnés

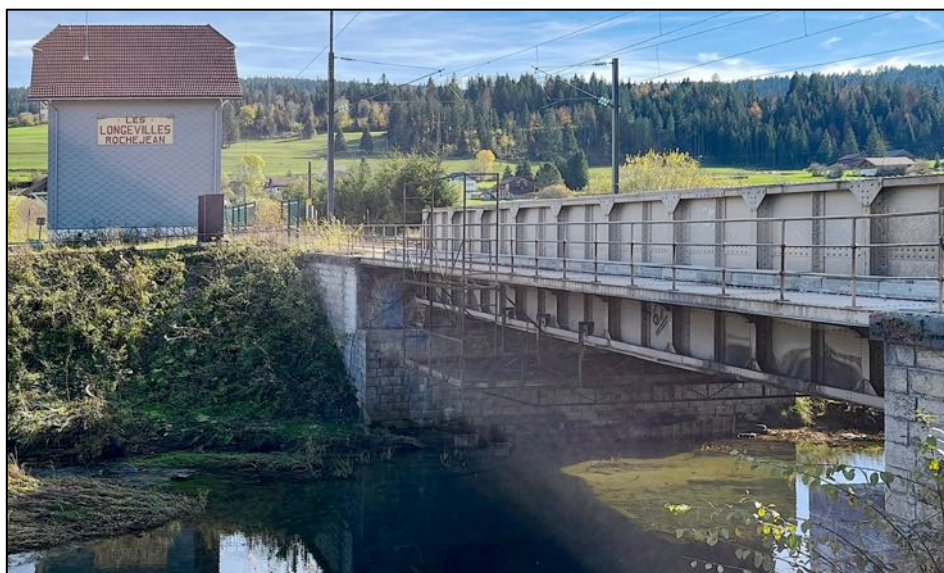
Le cliché ci-après permet de voir la fameuse culée Vallorbe du pont-rails [a] qui a donné beaucoup de fil à retordre aux ingénieurs et ouvriers du PLM et des entreprises. Sur la gauche de la culée, on voit le remblai en pente à 45 ° réalisé entre les deux culées des ponts-route et pont-rails : il cache les fondations de la gare et notamment le haut mur maçonné placé approximativement sous la zone des W.C. extérieurs, une petite baraque sanitaire aujourd'hui supprimée.

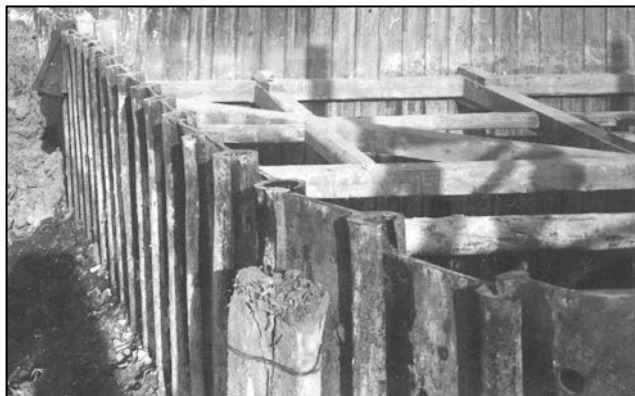
Le système des serrures ou griffes des palplanches Carnegie ressort très bien sur le cliché ci-dessous, à gauche, photo prise en octobre 1912 aux Longevilles (JM1063, coll. Jacquemin-V.).

La construction de la culée Vallorbe du pont-rails [a] aux Longevilles Mont-d'Or a nécessité la réalisation d'un profond batardeau d'environ une douzaine de mètres dans le contexte d'un terrain instable où coulait originellement le Doubs. Une fois la rivière dérivée, il a fallu construire ce batardeau en recourant à un système de palplanches métalliques Carnegie, lames en acier de grande hauteur s'emboîtant les unes dans les autres.

Mais c'est autour de 1910 qu'est conçu un dispositif de palplanches avec interverrouillage sans rivets. Plusieurs sociétés américaines en développent, dont la société Carnegie Steel Co, qui offre trois sections plates avec des enclenchements roulés.
