### 01 - Les locomotives d'épreuve du remblai des Granges-Ste-Marie

## **02- L'accident de locomotives du mardi 26 mai 191**

### 03 - Les dernières épreuves à la gare des Longevilles-Rochejean

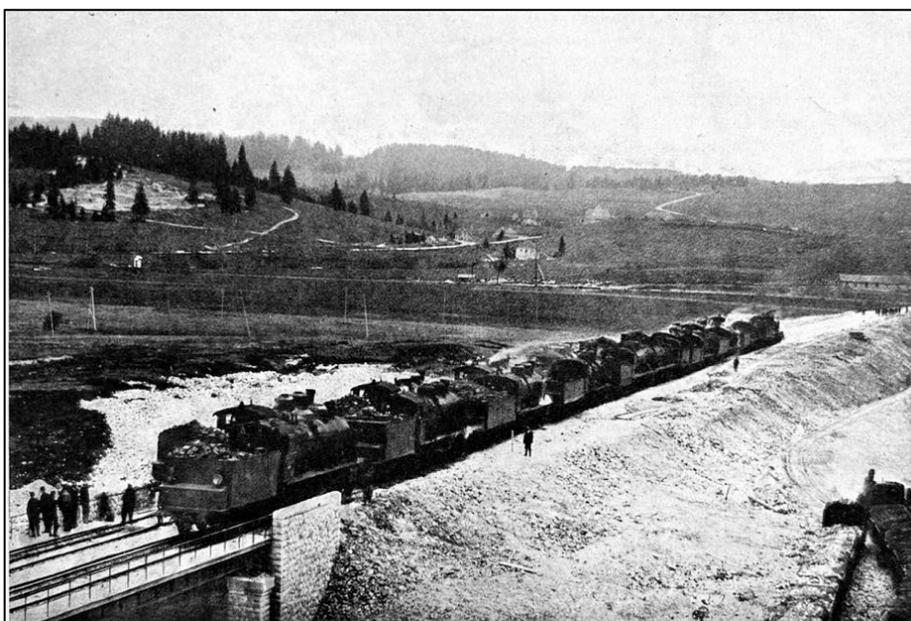
24. — ÉPREUVES DU 13 MAI 1914. — LES 2 TRAINS DE MACHINES LOURDES

Pendant trois jours en effet, les 13, 14 et 15 mai 1914, deux trains de 10 locomotives vont circuler, de front, sur le remblai, et cela à des vitesses allant de 10, puis 20 et enfin 30 km/h.

Cette vue des deux trains de dix locomotives a impressionné nombre de spectateurs venus spécialement assister à l'évènement. Le remblai ne bouge pratiquement pas sous les 2 000 tonnes des machines.

Le rapport PLM de 1921 indique que "le remblai a été éprouvé (du 13 au 15 mai 1914) à l'aide de 2 trains de chacun 10 machines, circulant de front à 10, 20, 30 kilomètres/heure. Des appareils enregistraient les vibrations sous le passage des machines : sur le remblai, puis sur les remblais voisins qui sont sur sol ferme, les vibrations ont été de même amplitude".

Alors qu'en 1913, le remblai pouvait s'enfoncer, en une seule nuit, de 1 m à 1,5 m (et même 3 m), les tassements à la mi 1914 s'avèrent minimes. Du 10 juillet 1914 au 15 mars 1915, les tassements n'ont plus été que de 5 cm par mois (toujours selon le rapport PLM de 1921). Après l'ouverture de la ligne à l'exploitation, de mai à septembre 1915, ils ont été d'abord de 10 cm par mois, puis sont redescendus à 5 cm .

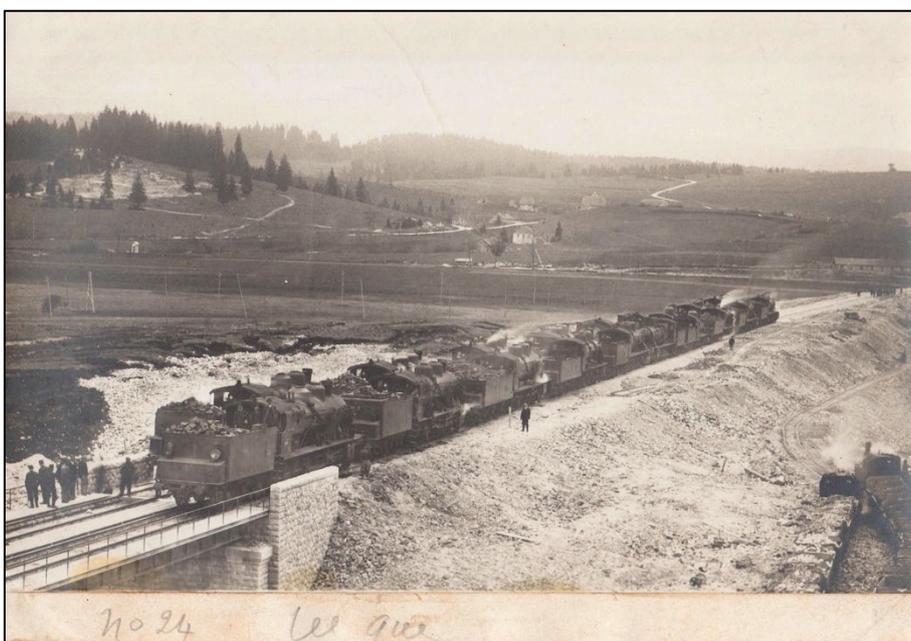
*Réf. JM385, coll. Vionnet*

Version en tirage photographique du cliché publié en 1921 par le PLM. Elle porte le numéro 24.

On discerne, sur le côté, en bas et à droite, un petit train de chantier longeant le remblai.

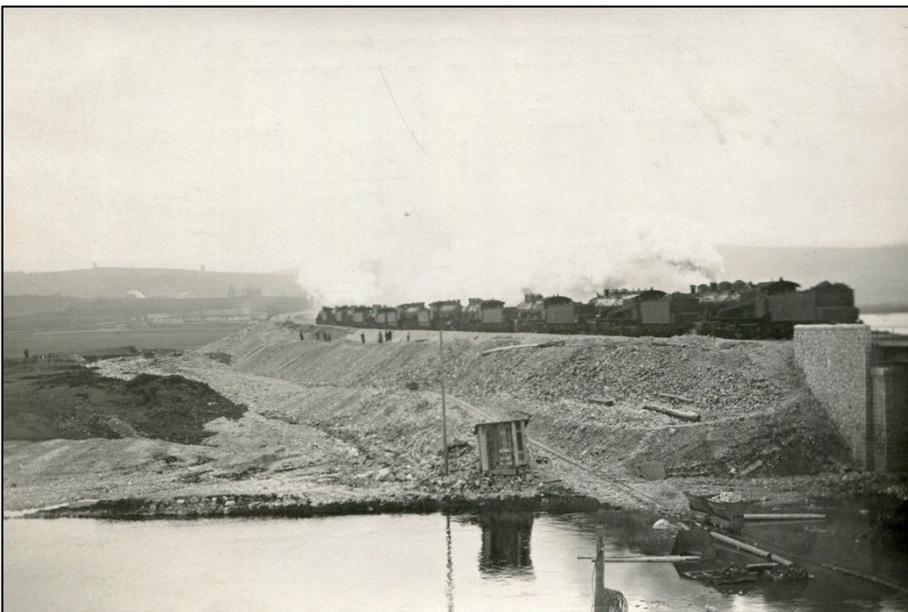
*Réf. JM727, fonds E. Parreaux  
Photo Émile Parreaux  
Date référ : 14 mai 1914*

Les deux convois parallèles de 10 locomotives de 10 tonnes chacune passent en marches parallèles sur la partie nord du remblai des Granges-Ste-Marie (remblai non encore engazonné). Les abords du chantier ne sont pas encore aménagés.

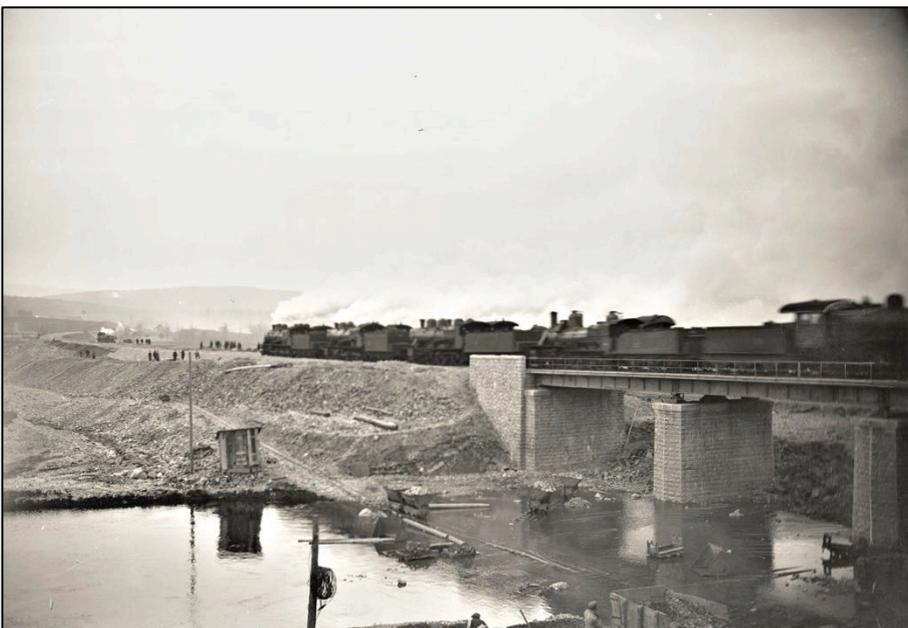
*Réf. JM728, fonds E. Parreaux  
Photo Émile Parreaux  
Date référ : 14 mai 1914*

Cet autre cliché de Parreaux, pris le même jour, montre les convois en partie sur le remblai et en partie sur le nouveau pont métallique de l'Abbaye (Granges-Ste-Marie). À noter que le canal de dérivation du Doubs n'est encore ouvert et déblayé que pour sa branche nord-est, la partie sud-ouest (au-delà du pont) a toujours son plafond non excavé.

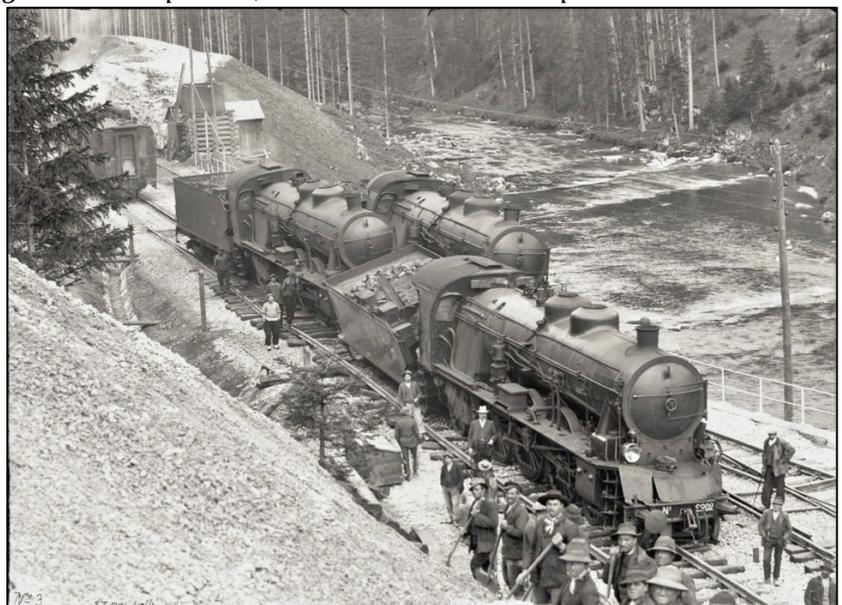
JM736, fonds E. Parreaux, photo É. Parreaux  
Date référ. 27 mai 1914

*Pour l'essai de la ligne, les machines devaient marcher de front et deux sur chaque voie. Elles avaient en outre la consigne de s'arrêter à la tête de l'aiguille qui se trouve à la sortie du Fourpéret.*

Entre Labergement et Les Longevilles, chaque couple suivait bien sa voie mais l'un se trouvait un peu en retard sur l'autre. Les premières machines arrivées qui étaient sur la voie 1 s'arrêtèrent imprudemment un peu au delà de l'aiguille. L'autre couple de locomotives qui suivait la voie 2 marchait à bonne allure, voulant vraisemblablement rattraper le premier pour arriver de front avec lui.

Au moment d'arriver, le conducteur de la machine de tête, voyant que l'aiguillage n'était pas fait, bloqua ses freins et siffla au frein à la machine de derrière. Hélas, il était trop tard ; et les deux lourdes locomotives prirent les premières par le flanc et déraillèrent. Au bruit strident du sifflet automatique actionné par le crocodile se mêlait un fracas de ferrailles qui se brisent et s'arrachent ; la voie a été tordue, et les traverses sont hâchées ou projetées de côté. Le premier moment de stupeur passé, on s'intéresse s'il y a des blessés.

Au dos de copies des clichés JM736 et JM1172, un texte manuscrit de Georges Faivre donne des précisions sur l'accident des locomotives. Elles proviennent d'un grand-père, Henri Faivre, cheminot en poste à Pontarlier durant l'hiver 1911-1912. Selon H. Faivre, les clichés de l'accident auraient été pris par François H. GALAS, photographe au Bureau de dessin du 3<sup>e</sup> arrondissement Voie de Dijon (l'une des vues est pourtant d'Émile Parreaux).

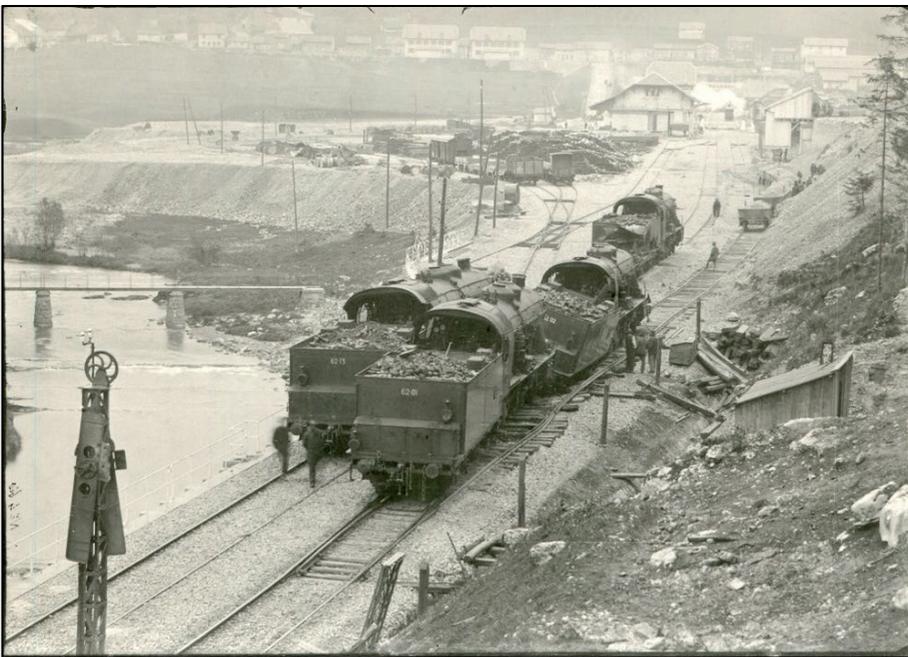
Réf. JM731, fonds E. Parreaux  
Photo Émile Parreaux  
Date référ. : 27 mai 1914

Repris aussi sous forme de carte postale, ce cliché du photographe Parreaux montre les locomotives prises en écharpe au niveau de l'aiguille d'entrée de l'avant-gare des Longevilles.

On voit les quatre machines (des 6 200...) évoquées par *Le Pontissalien* du 24 mai et venues ici pour éprouver les ouvrages d'art de la ligne, notamment le pont tournant (installé le 17 mai) et le pont-rail de la gare.

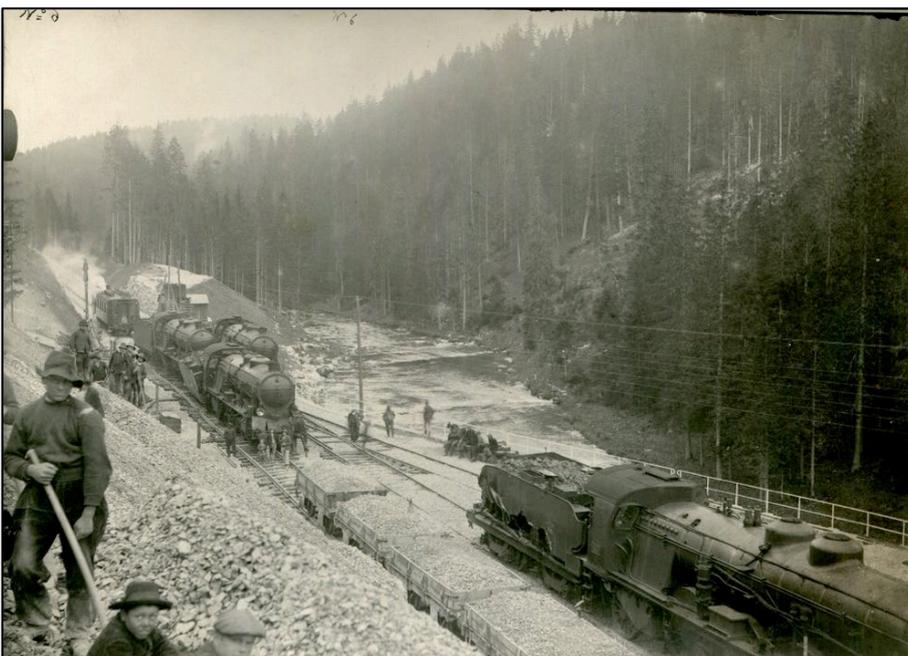
Réf. JM737, fonds E. Parreaux  
Photo Émile Parreaux  
Date référ. : 27 mai 1914

Cet autre cliché Parreaux, pris en direction des gorges du Fourpéret, montre la "même scène de l'accident". On y voit les 4 locomotives dont 3 en mauvaise posture. Un wagon voyageurs de 2<sup>nd</sup>e classe est à l'arrière.

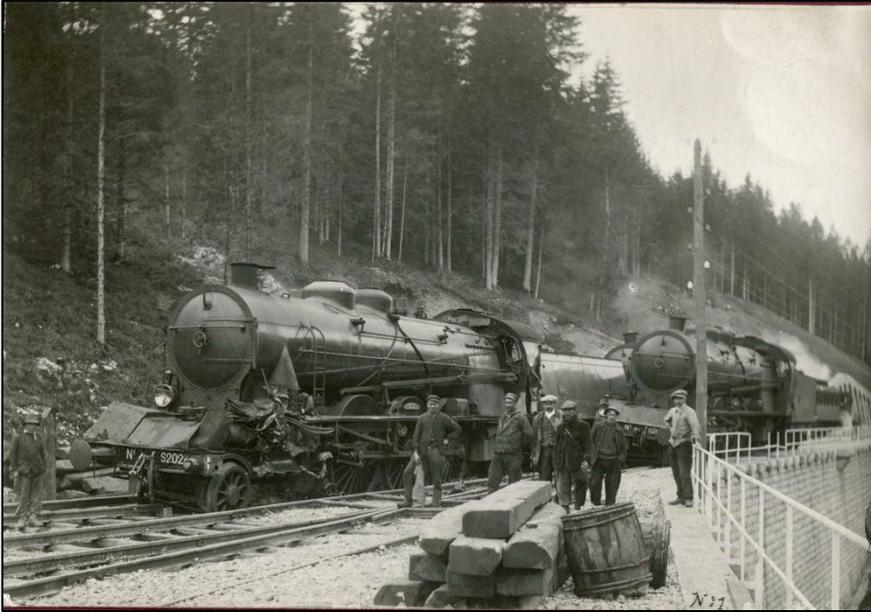
Réf. JM732, fonds E. Parreaux  
Photo Émile Parreaux  
Date référ. : 27 mai 1914

Ce troisième cliché Parreaux fait un gros plan sur les locomotives Pacific accidentées, la première (N° 6202) ayant manifestement reçu un choc important et ayant déraillé. On est à la sortie des gorges de Fourpéret, juste avant l'entrée de la gare des Longevilles-Rochejean.

Les cheminots présents sur la photo ont l'air bien penauds. Les locomotives 6 200 étaient alors les plus lourdes du PLM.

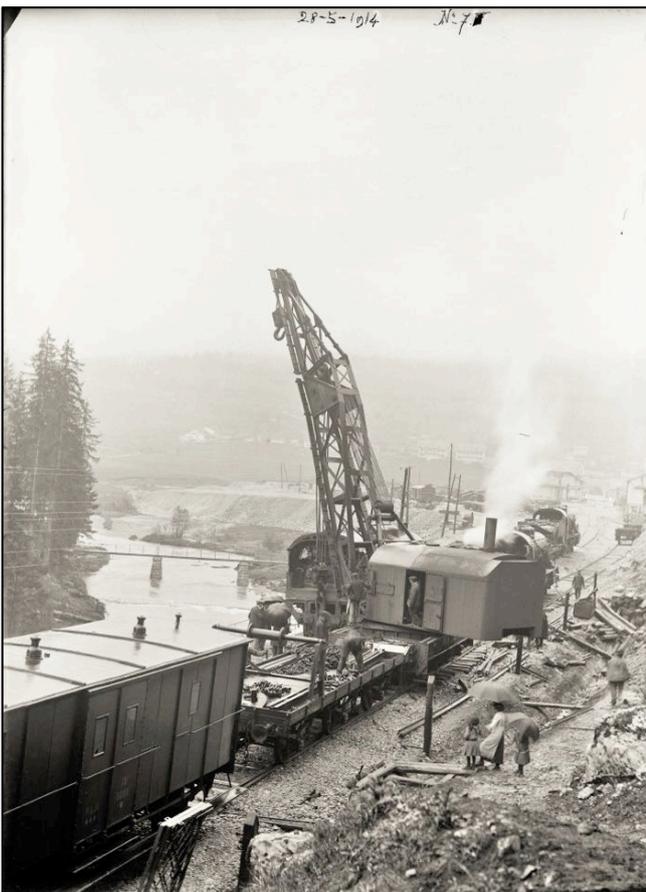
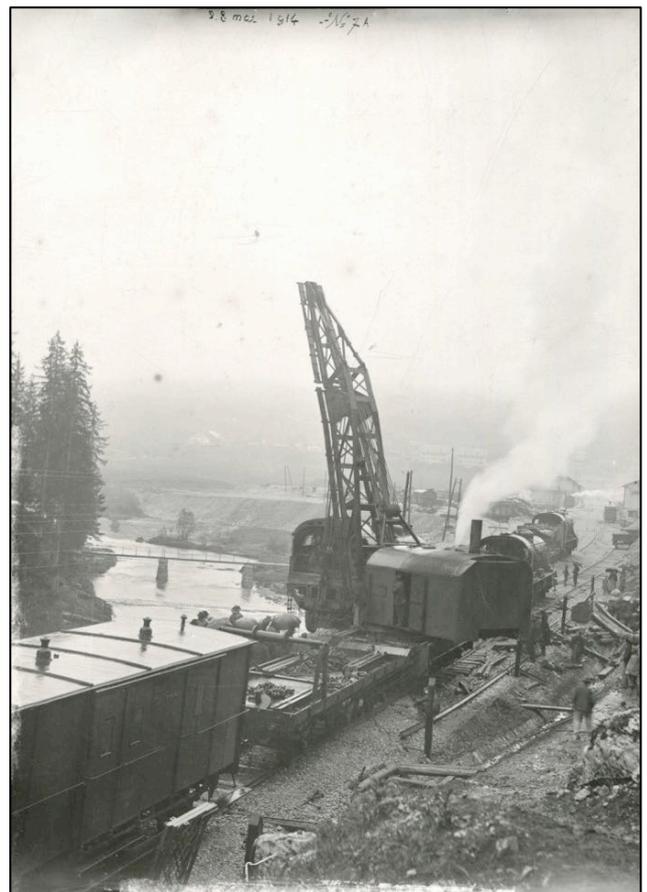
Les deux clichés pris par Émile Parreaux, le jeudi 28 mai 1914, à quelques minutes d'intervalle, montrent la grue remplaçant une des locomotives sur ses rails. Les vues sont prises en direction de la gare des Longevilles-Rochejean, l'accident a eu lieu sur le territoire de la commune de Rochejean.

Ce matin jeudi [28 mai] une grue de 60 tonnes de force venant de Paris travaille à mettre les Pacific sur rails. Une des locomotives pourra être emmenée ce soir ou demain, de cette façon il y aura une voie de dégagée.

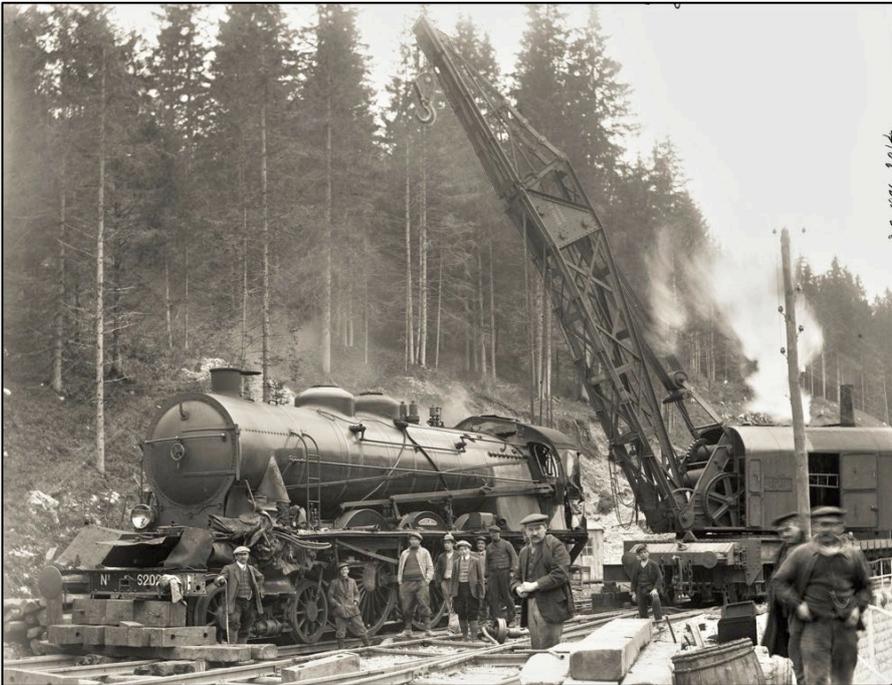
Réf. JM741, fonds E. Parreaux  
Photo Émile Parreaux  
Date référ. : 29 mai 1914

Le lendemain, vendredi 29 mai, Émile Parriaux photographie le relevage de la dernière machine accidentée (N°6202, celle du cliché JM732 vu plus haut). La grue sur rails, de 50 tonnes est à l'œuvre : mention de sa puissance portée à la peinture sur sa flèche. La locomotive 6202 est maintenant repositionnée sur les rails.

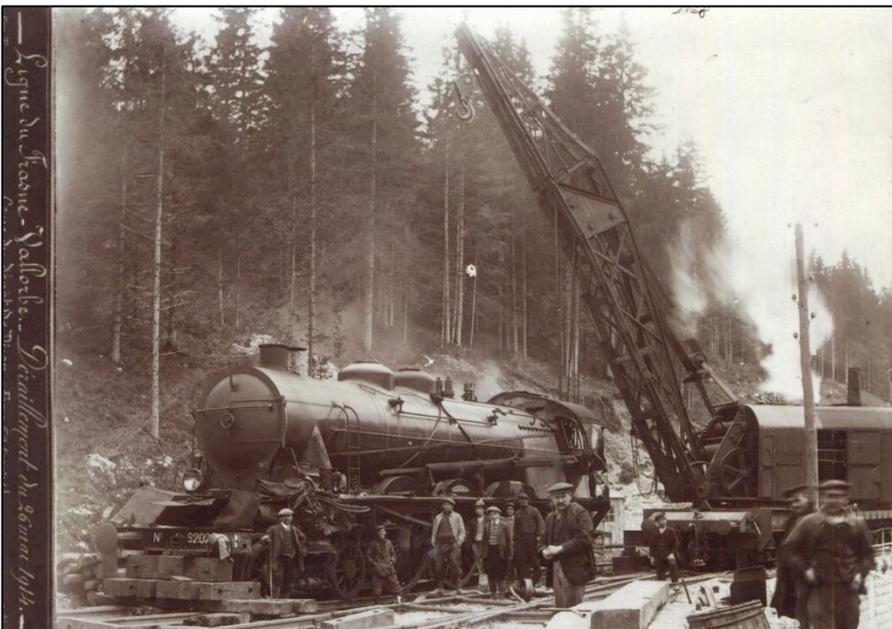
Réf. JM1172, coll. Laffly  
Ph. série officielle PLM  
Ph. É. Parreaux (ou G. Galas)  
(cliché N°8, 29 mai 1914)  
Date référ. : 29 mai 1914

Le cliché précédent d'Émile Parreaux (ou est repris dans la série officielle des photos PLM, avec le bandeau légende habituel. On peut lire :

Ligne de Frasné-Vallorbe  
Déraillement du 26 mai 1914  
Grue du dépôt de Dijon  
Force 50 tonnes

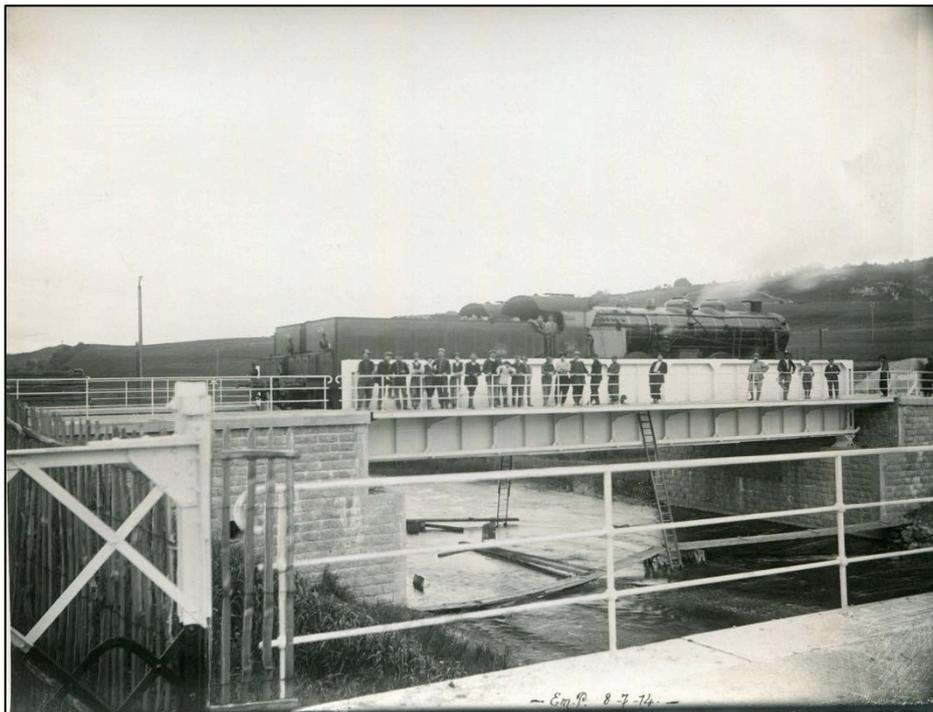
*Réf. JM759, fonds Parreaux  
Photo Émile Parreaux  
Date référ. : 8 juillet 1914*

Le 8 juillet 1914, c'est le pont-rail de la gare des Longevilles-Rochejean que l'on met à l'épreuve.

Deux locomotives Pacific, placées côte à côte (sur les deux voies parallèles), testent le pont, à nouveau devant un public qui prend la pose.

La vue est prise depuis le pont-route parallèle, en direction de Rochejean, les deux ponts ayant été construits sur une petite dérivation ad-hoc du Doubs.

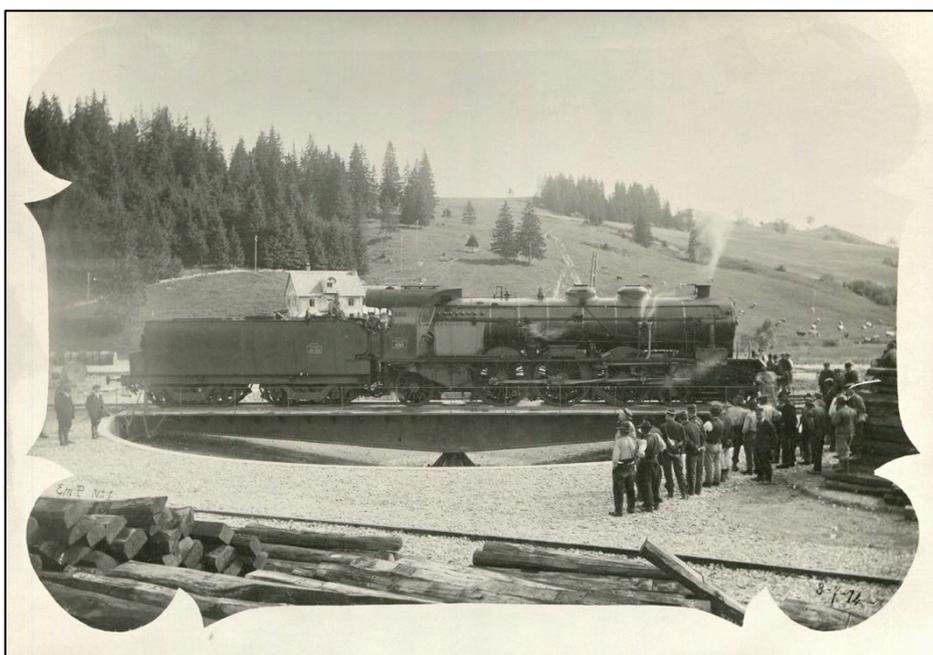
*Réf. JM758, fonds Parreaux  
Photo Émile Parreaux  
Date référ. : 8 juillet 1914*

Le même jour, le pont roulant installé au-delà de la halle marchandises de la gare des Longevilles-Rochejean est terminé. Il est testé le jeudi 8 juillet 1914.

Une locomotive Pacific 231 (la PLM 6183 avec son tender PLM 28-105) met à l'épreuve le pont roulant devant un vaste public. En arrière-plan, la colline de Fourcatier.
