Outre la réalisation de plusieurs tunnels, ponts, tranchées et remblais (travaux de génie civil) et bien-sûr la construction de plusieurs gares nouvelles (voir Chronorama-gares-françaises et Chronorama-gare-Vallorbe), la réalisation de la ligne Frasne-Vallorbe a nécessité l'érection de plusieurs bâtiments secondaires, échelonnés tout au long du tracé de la ligne. Il s'agit essentiellement de "maisons de garde" placées à proximité des divers passages à niveaux.

### **01 - Les bâtiments ou maisons de garde aux passages à niveau**

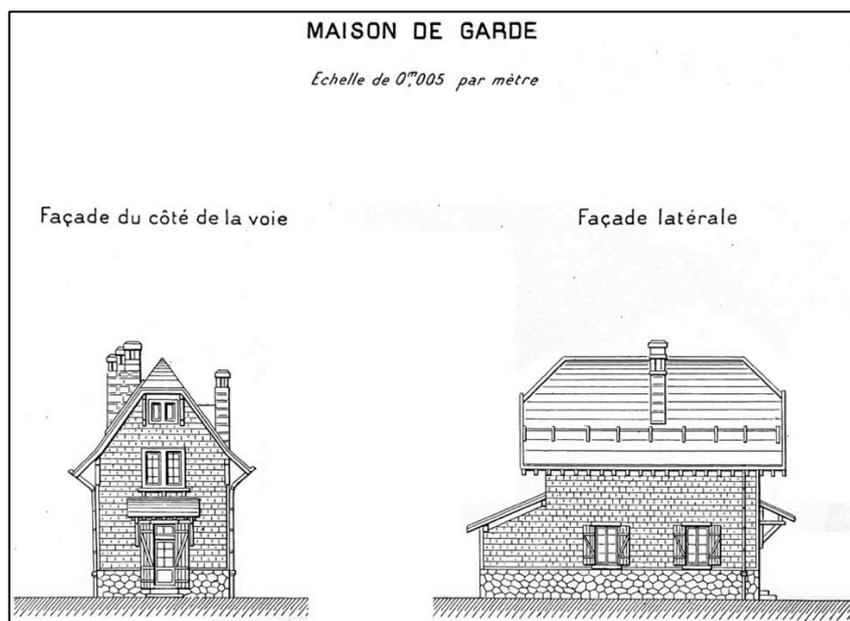
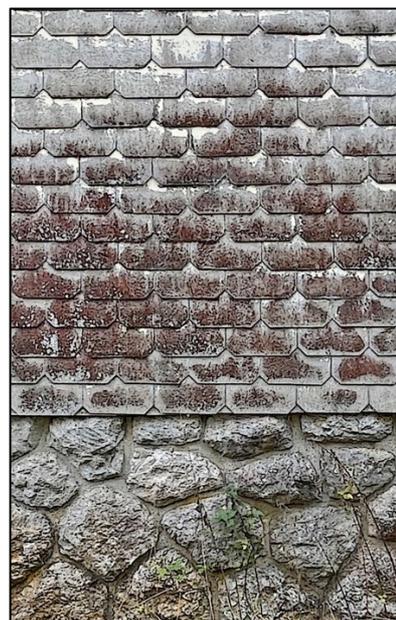
*PLM - Rapport 1921 - Planche XXXVII*

Les maisons de garde sont édifiées à proximité immédiate des passages à niveau et sont conçues selon le même schéma architectural. L'architecte pourrait en avoir été M. Toudoire de la compagnie du PLM qui a aussi établi les plans des gares françaises nouvelles. Les maisons de garde s'élèvent sur deux étages plus combles et comporte "cabinets d'aisance, cave et appentis".

À droite, ci-dessous, détails du bardage et du soubassement à pierres taillées de façon irrégulière.

Le soubassement des maisons est réalisé avec des gros blocs de pierre de formes polygonales irrégulières ne faisant ressortir aucune ligne horizontale ou verticale (ce principe de maçonnerie irrégulière se retrouve au niveau des murs latéraux et joues des ponts comme dans les soubassements des gares ou dans ceux des maisons pour les poseurs à Labergement et aux Longevilles).

Au-dessus du soubassement, les murs sont réalisés en parpaings parallélépipédiques. Un revêtement ou bardage en petites plaques cache les parpaings et assure la protection des murs.

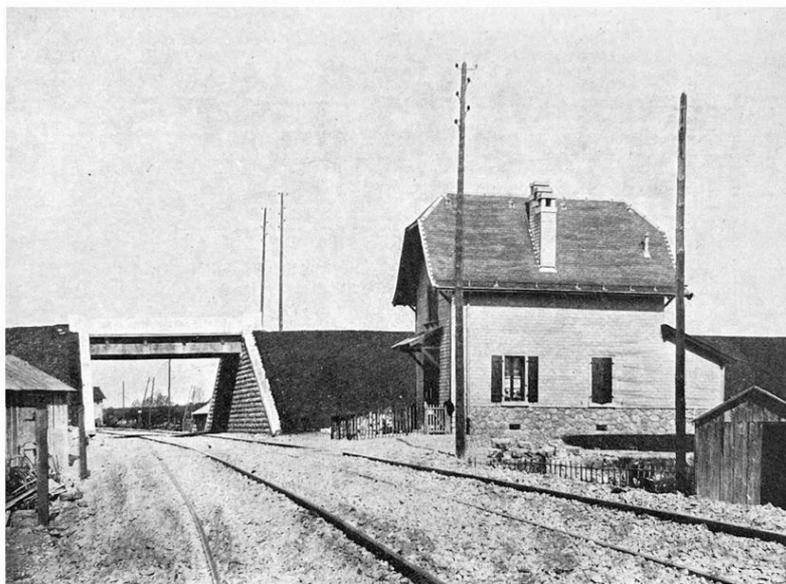
*Photo N°1*

1. — PASSAGE SUPÉRIEUR EN B.A. DE 6<sup>m</sup> DE LARGEUR ENTRE GARDE-CORPS, biais à 111°, P<sup>t</sup> 6<sup>m</sup> + 13<sup>m</sup>, et maison de garde.

Un pont-route est construit pour le passage supérieur de la route Frasne-Pontarlier.

Cette maison de garde accompagne un passage à niveau ménagé à cet endroit le long de l'ancienne route de Frasne à Pontarlier (modifiée avec l'arrivée, en novembre 1862, de la ligne Frasne-Pontarlier). Cette ancienne route sert encore pour des passages locaux.

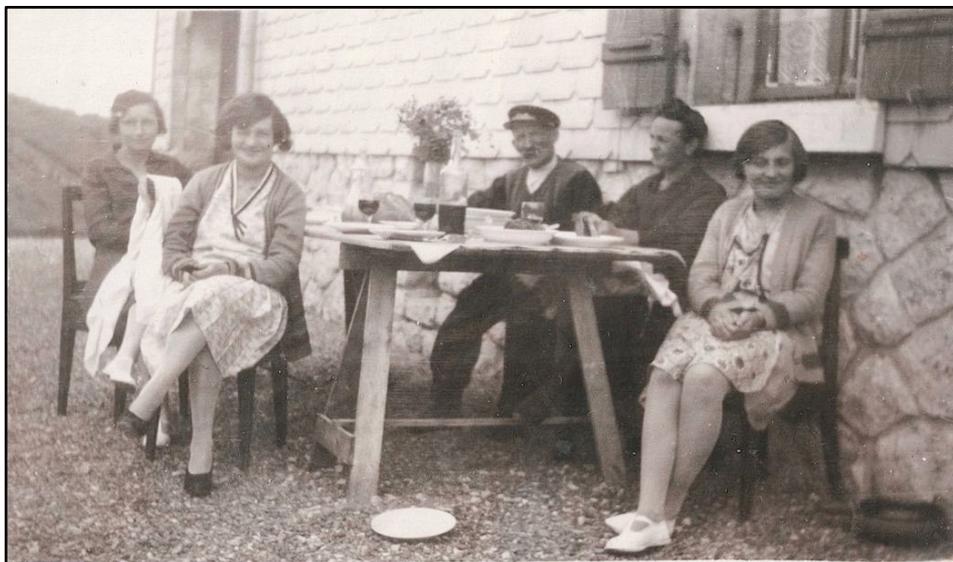
*Réf. JM1329, coll. Vionnet*

La famille du garde-barrière et des amis déjeune derrière la maison de garde. La façade est celle à gauche de l'entrée (avec la porte de garage en arrière de la maison). On voit le remblai de la ligne en arrière-plan.

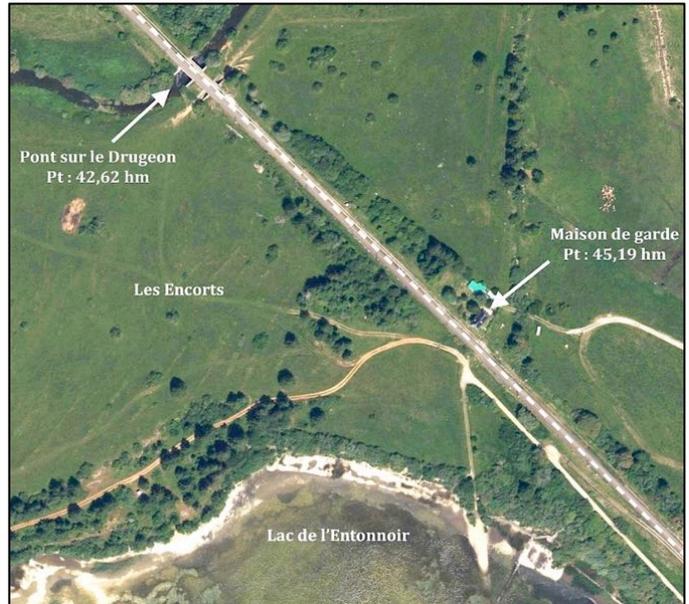
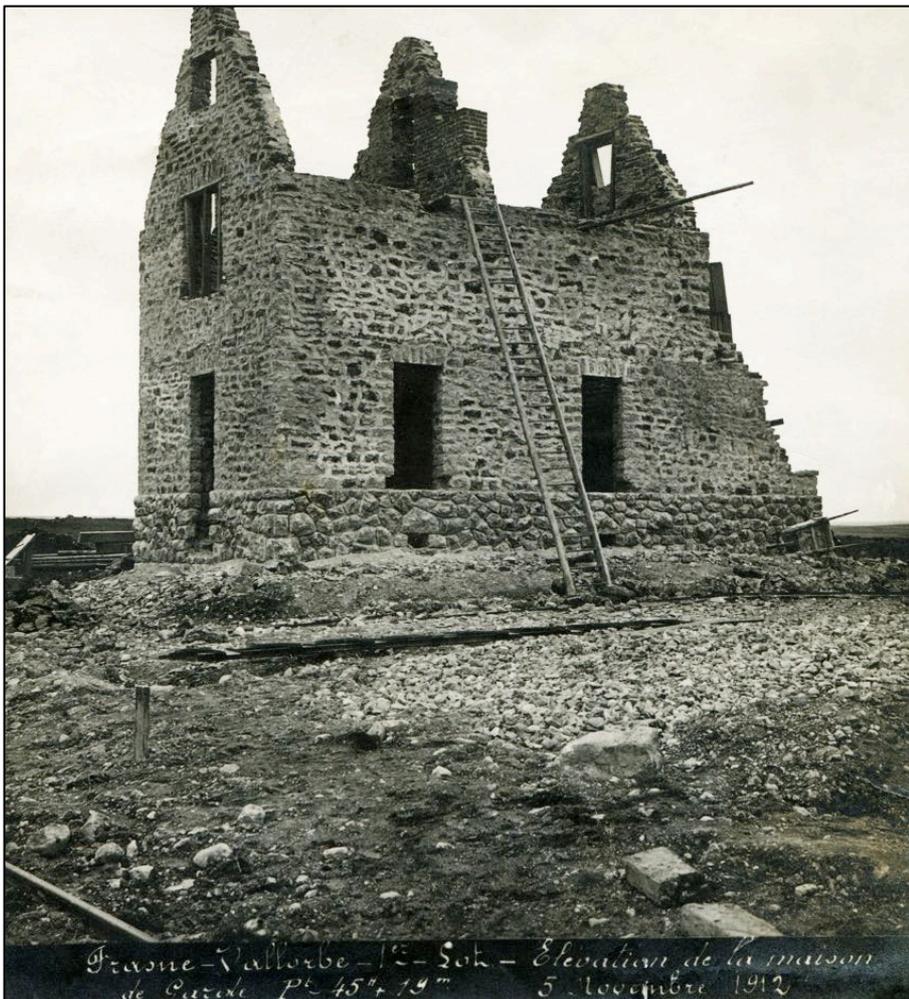
Réf. JM1255, coll. Laffly

On note sur ce cliché l'existence d'un soubassement, destiné à rester visible, exécuté dans un style de maçonnerie typique des bâtiments conçus par le PLM, avec des pierres de formes irrégulières (contours polygonaux). Les murs montant au-dessus du soubassement sont en maçonnerie plus quelconque : ils seront revêtus, au final, par un bardage.

Frasne-Vallorbe - 1<sup>er</sup> - Sok - Elevation de la maison  
de Garde Pt: 45,19 m 5 novembre 1912

Ci-après, un intéressant cliché de la série des photos "institutionnelles" du PLM montre la maison de garde de Bouverans à la fin de la construction de son gros-oeuvre (murs). Elle se situe à 250 m environ du pont sur le Drugeon.

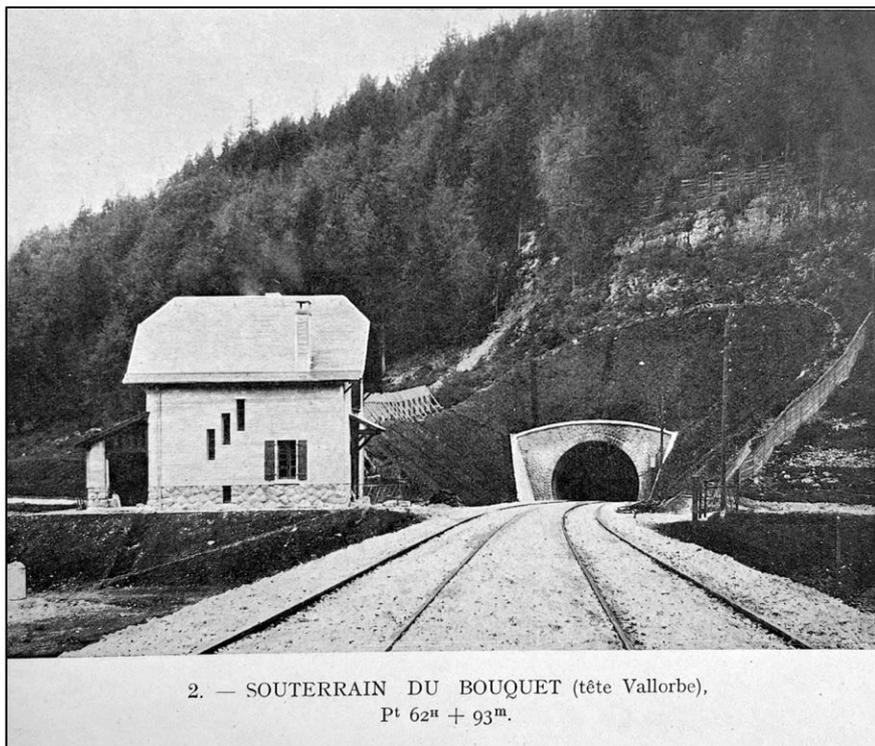
*Photo N°2*

2. — SOUTERRAIN DU BOUQUET (tête Vallorbe),  
Pt 62<sup>m</sup> + 93<sup>m</sup>.

La maison de garde se situe au débouché du tunnel du Bouquet. À gauche de la voie, elle accompagne le passage à niveau prévu à l'origine sur la route de la vallée du Drugeon.

À noter les trois élégantes fenêtres verticales décalées éclairant la montée d'un escalier intérieur (touche de modernisme).

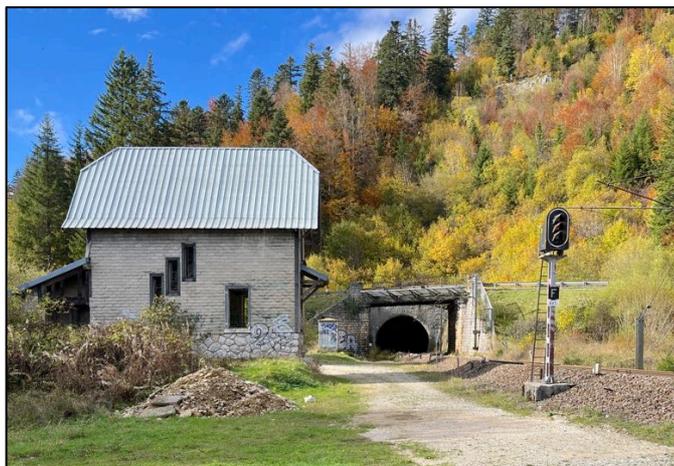
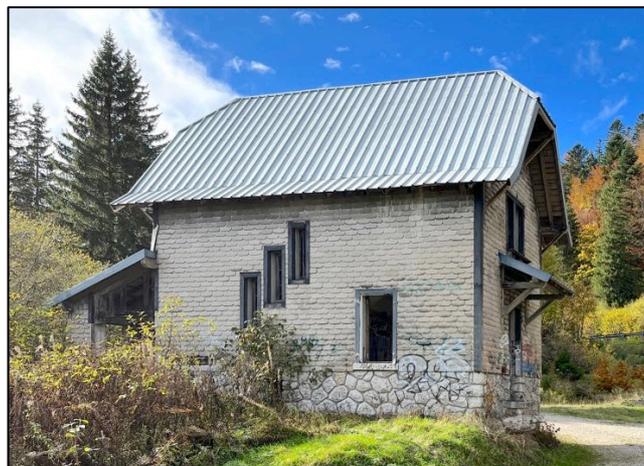
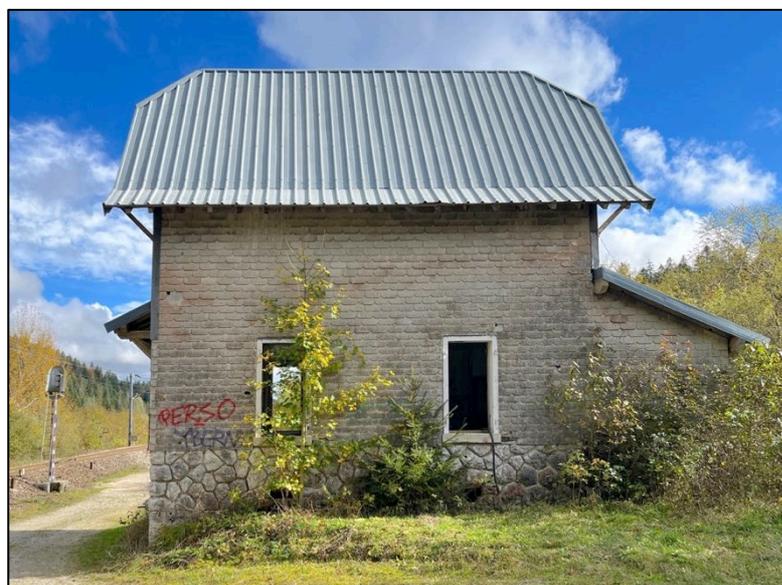
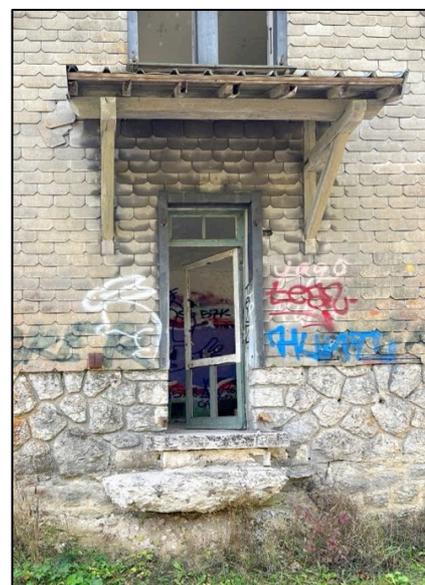
En 2024, la maison de garde de Bonnevaux est abandonnée, ouverte à tous vents (Ph. J. Michel).

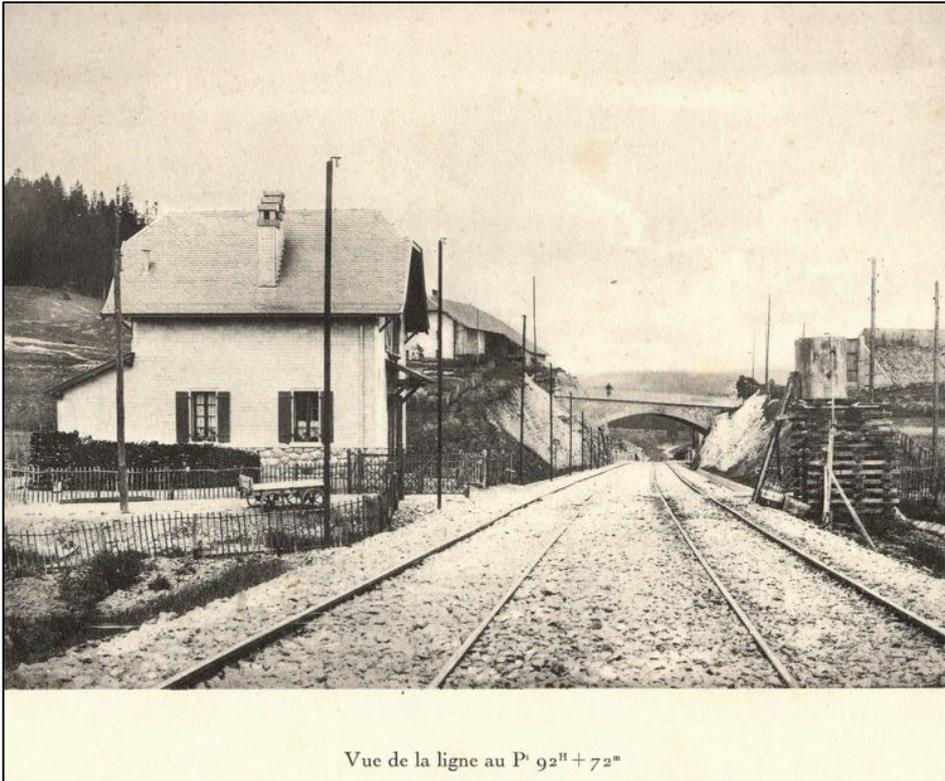
Réf. JM1109 - PLM-CFF-  
Joulié  
Date : hiver 1914

Cette autre maison de garde se situe à la sortie de la gare de Vaux-et-Chantegrue, le long de la route de Vaux à Chantegrue passant par le cimetière. Le PN sera définitivement supprimé plus tard ainsi que la maison de garde l'accompagnant.

Prise en période hivernale (légère poudrée blanche), cette vue montre la double voie ferrée avec le ballast juste déposé mais non encore bourré. On en est aux finitions.

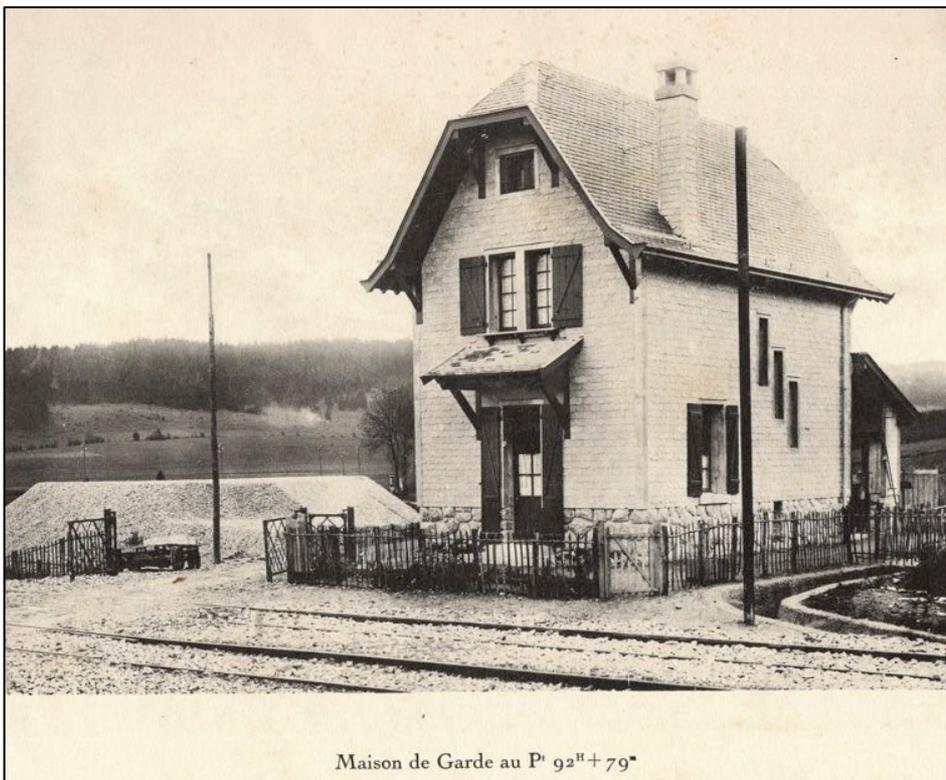
Réf. JM1110 - PLM-CFF-  
Joulié  
Date : hiver 1914

La maison de garde est terminée, avec déjà des rideaux aux fenêtres. Un chariot à quatre roues est présent à proximité de la barrière.

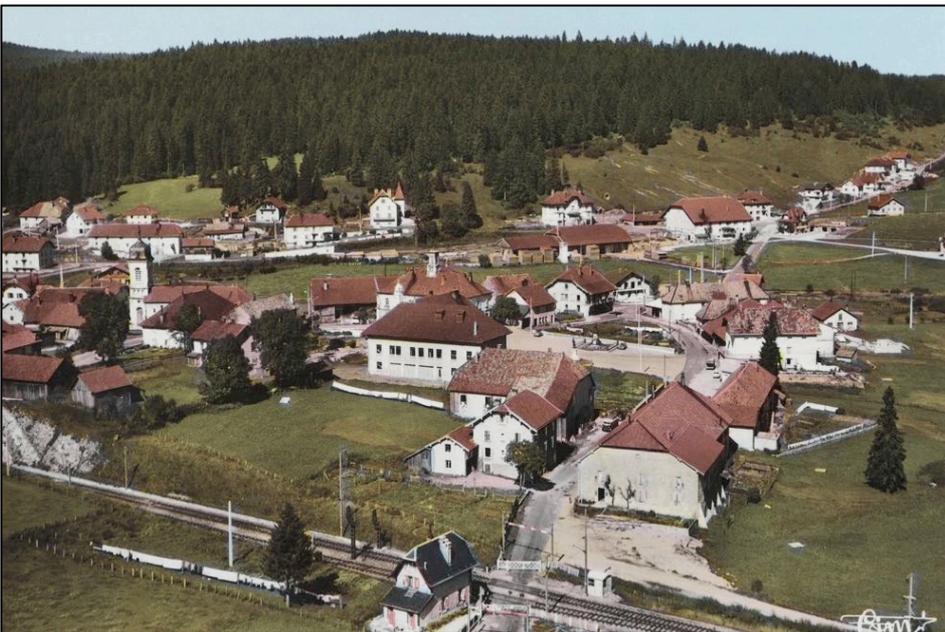
*Réf. JM1197, coll. Vionnet  
CPA, Cim-Combie  
Date : été 1970-80*

Sur cette carte postale Combie (Cim) en vue aérienne des années 1970-80, on voit encore la maison de garde et le passage à niveau.

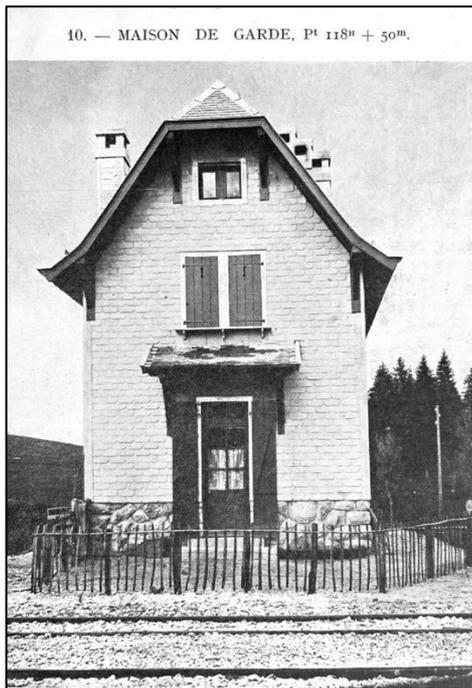
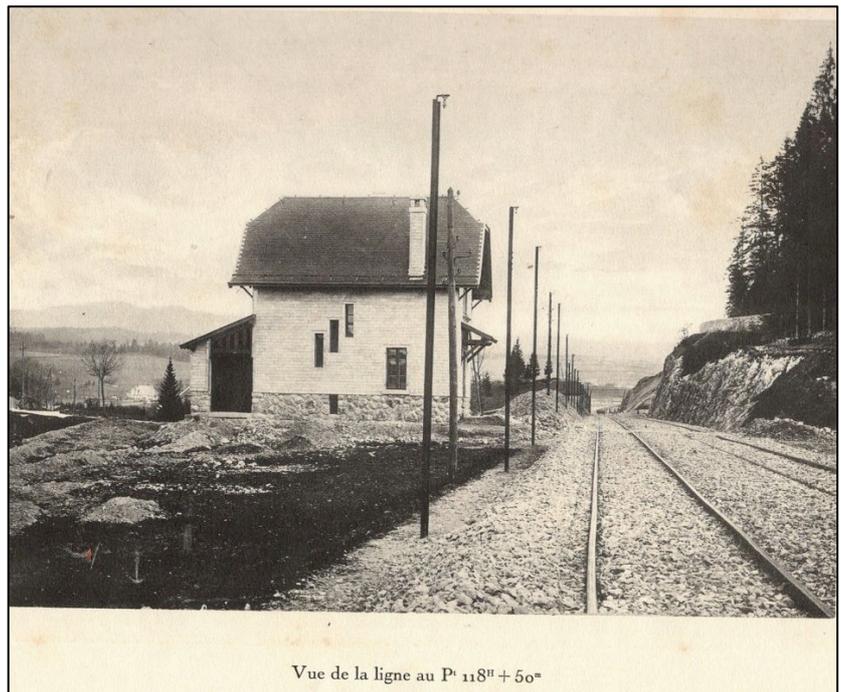
PLM - Rapport 1921 - Photo N°10  
Date : hiver 1914

Le cliché PLM de gauche montre la maison de garde à l'extrémité nord du massif de la Grand-Côte à côté du passage à niveau pour la route dite des Grandes Plaines menant de l'Abbaye à Remoray par Derrière-le-Mont. Elle possède aussi des rideaux aux fenêtres.

Le cliché de droite provenant de l'album PLM-CFF-Joulié présente une vue de côté de la maison de garde. Comme sur le cliché PLM-1921, le ballast est juste déposé mais non encore bourré. Des tas de pierres encomrent encore le pourtour de la maison. À noter la présence du petit appentis à l'arrière de la maison.

Toutes ces maisons de garde sont constituées d'un rez-de-chaussée (local plus technique et pièce à vivre) surmonté d'un étage (logement) et enfin d'un comble éclairé. Les maisons sont chauffables (cheminées). Elles sont protégées contre les intempéries par un revêtement ou bardage en petites plaques.

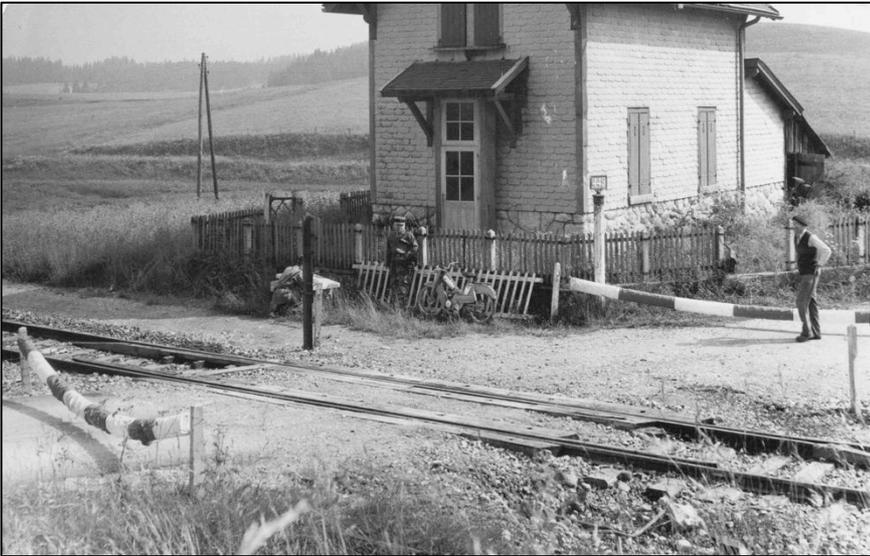
*JM1220, coll. Vionnet*

La maison de Garde et le funeste passage à niveau après l'accident.

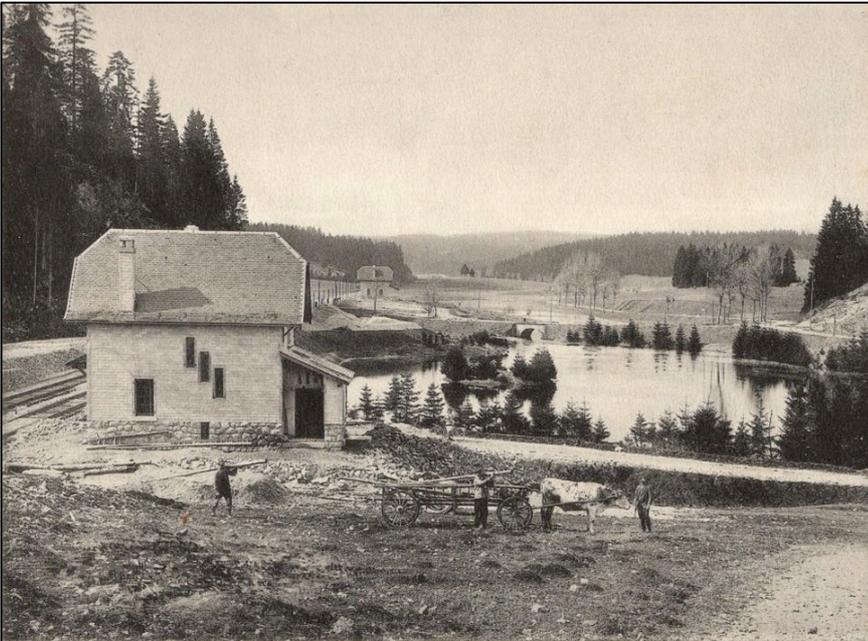
Panorama de la Cluse de Bonnavette

Le cliché ci-contre provenant de l'album PLM-CFF-Joulié présente une vue de côté de la maison de garde près de l'étang de l'Abbaye. Le ballast est juste déposé mais non encore bourré. Des tas de pierres et des matériaux divers encomrent encore le pourtour de la maison. À noter la présence du petit appentis à l'arrière de la maison. Celle-ci n'est pas encore complètement terminée.

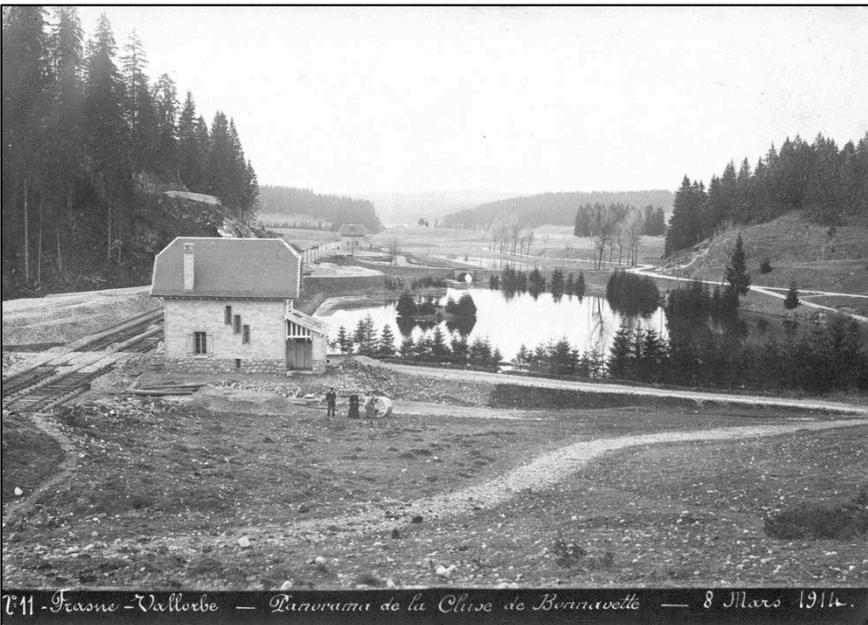
Réf. JM1218, coll. Vionnet  
Ph. série PLM  
Date référ. : 8 mars 1914

711 - Fasnue - Vallorbe — Panorama de la Cluse de Bonnavette — 8 Mars 1914.

Le cliché ci-contre provenant de la série des photos PLM, permet de voir la maison de garde en cours d'achèvement (fenêtres posées). Les voies ferrées sont posées mais non encore définitivement dressées.

À noter le petit remblai de l'autre côté de la voie ferrée.

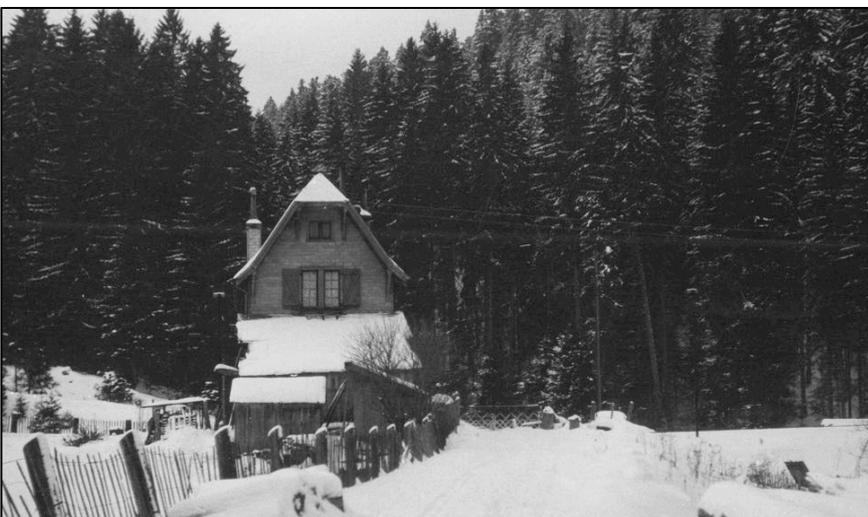
Réf. JM1195, coll. Vionnet  
Carte-photo, ph. non ident.  
Date référ. : décembre 1945

Cette photo prise en décembre 1945 montre la maison de garde de l'étang sous la neige. Le chemin vers la chapelle St-Théodule n'est pas encore condamné, ce qui nécessite un passage à niveau (barrières visibles). L'occupant de la maison est Mme Guillaume (inscription au dos de la carte-photo).

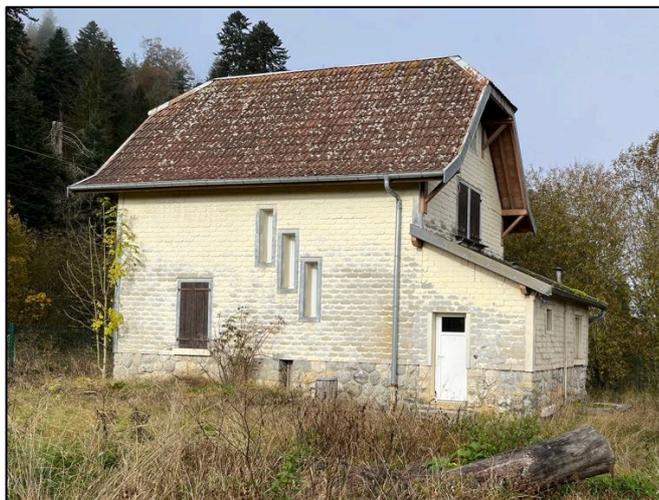
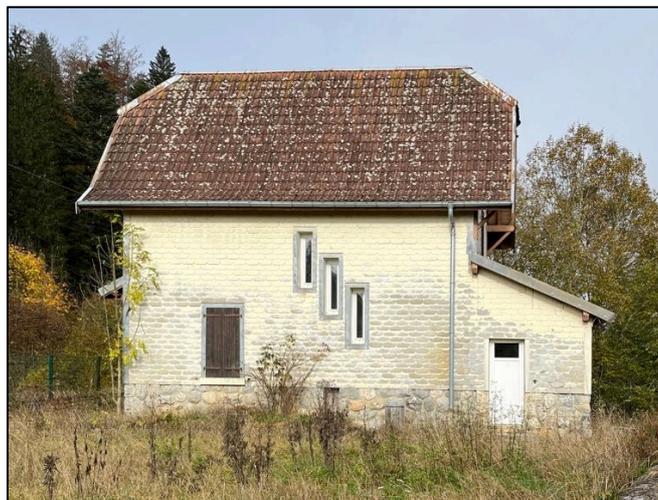
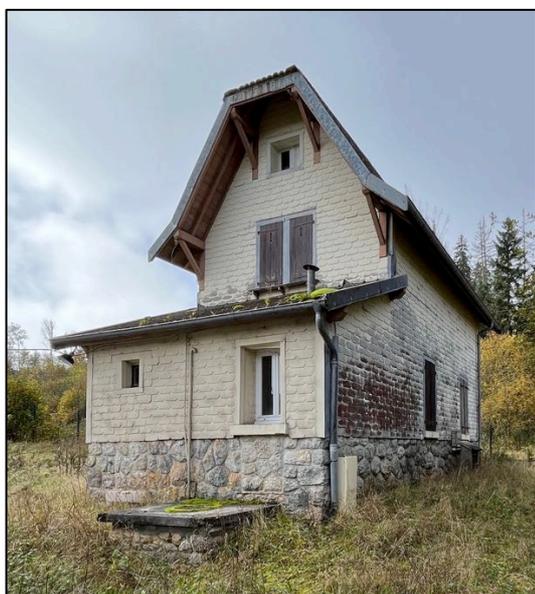
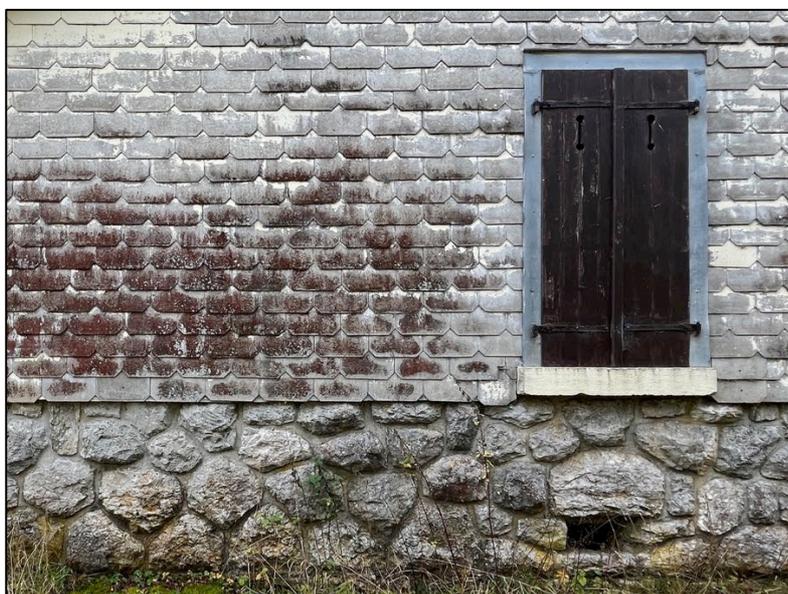
Les photos ci-dessous (Ph. J. Michel) témoignent, en 2024, de l'état d'abandon de la maison de garde de l'étang, mais aussi de sa belle architecture. À noter le travail de maçonnerie du soubassement en blocs de pierre grossièrement taillés), contrastant avec la rigueur du revêtement supérieur.
