Arc-sous-Cicon (1823)
Rue du Crêt Monniot

Fer FF1#2D - S(1+2)C4
47.048360, 6.379754

À la sortie sud du village d'Arc-sous-Cicon, dans un carrefour de chemins dont la rue du Crêt Monniot, a été érigée, en 1823, une croix de mission en fer forgé. D'un style typique de croix présentes sur le territoire entre Pontarlier et Morteau, elle comporte une structure composite avec une partie basse unidimensionnelle à quatre consoles et une partie haute bidimensionnelle. Le croisillon sommital est composée de balustres avec décors chantournés en tôle découpée et étampée reprenant des motifs des croix du XVIII^e siècle.

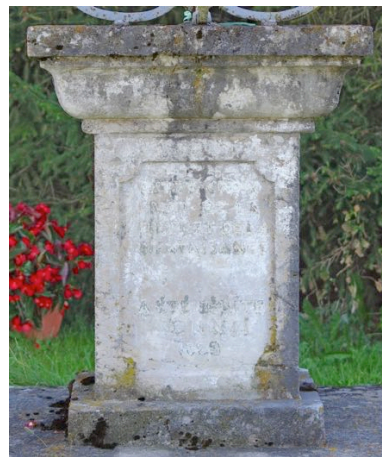
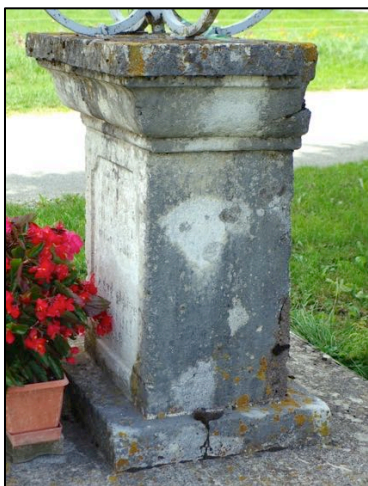
Au-dessus du sol, une base en pierres cimentées, sans la moindre moulure, repose sur une dalle également cimentée.

Puis, un bloc monolithique calcaire constitue le dé ou corps principal du piédestal. Enfin une belle corniche surmonte le tout.

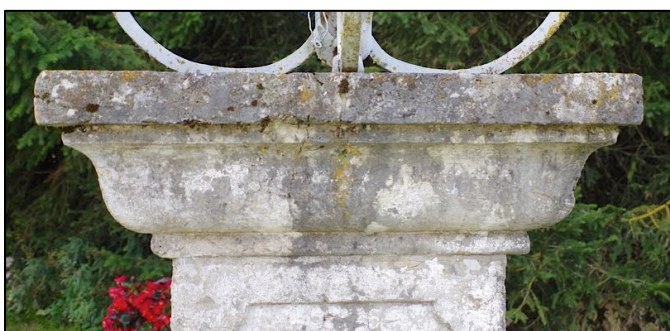
En observant le piédestal, on se rend vite compte que sa partie arrière n'est pas du tout travaillée. Il semblerait que ce piédestal était adossé à un mur ou était engagé dans une autre construction (en un autre endroit).

La corniche moulurée (avec un réglet, une doucine, puis un bandeau) n'existe que sur trois côtés du piédestal. L'arrière de celui-ci est vierge de toute moulure.

À l'arrière, deux grosses agrafes en fer plat assurent la solidarisation de la corniche et du dé du piédestal.

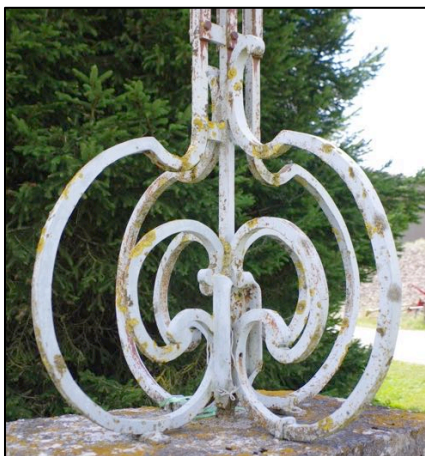
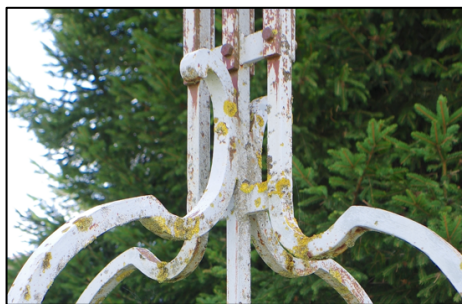
En partie haute, les fers carrés des deux consoles latérales se redressent à la verticale pour venir former les montants de bord du haut fût. En bas, les fers semblent être liés à la corniche par une petite patte en fer plat avec boulons ancrés dans la pierre.

Les fers des deux autres consoles (à l'avant et à l'arrière de la croix) se terminent, eux, par des volutes : ils sont fixés par des rivets à la barre centrale. En bas, les fers des consoles sont fixés sur la corniche par des crochets scellés

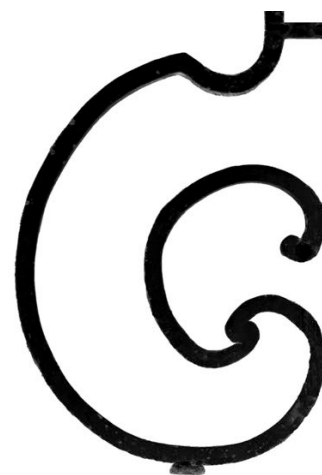
Une boîte ouverte (ou demie-coquille) en fer est positionnée sur la face avant de la croix et est fixée sur le montant structural central. Il est difficile d'en déterminer l'utilité ou la fonction.

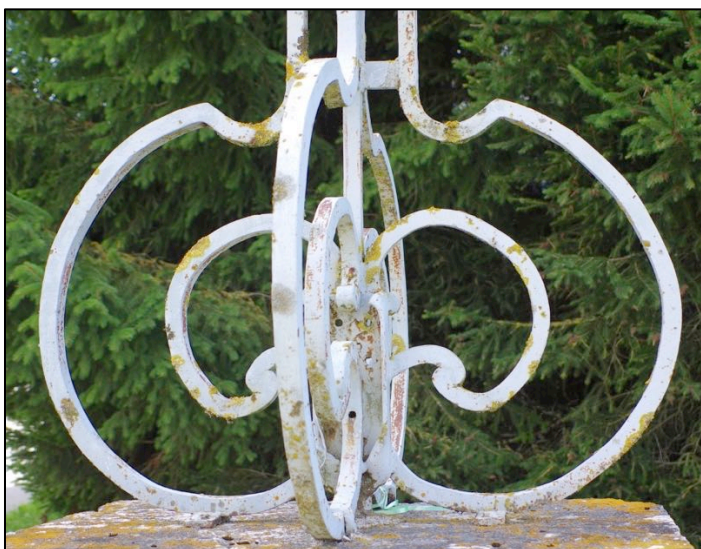
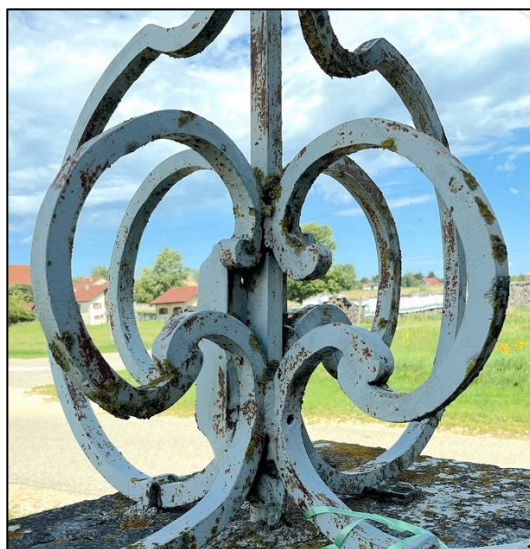
L'examen attentif et de près de cette partie de la croix met en évidence de nombreux traits de soudure moderne liant les fers des consoles au montant structural central et aussi entre eux comme encore à la boîte en demie-coquille.

Manifestement il y a eu intervention sur la croix pour la restaurer ou la consolider suite, sans doute, à quelques mouvements de faiblesse. Les modalités différentes de fixation des fers des consoles sur la corniche tendent à confirmer cette hypothèse de reprises à différentes époques.

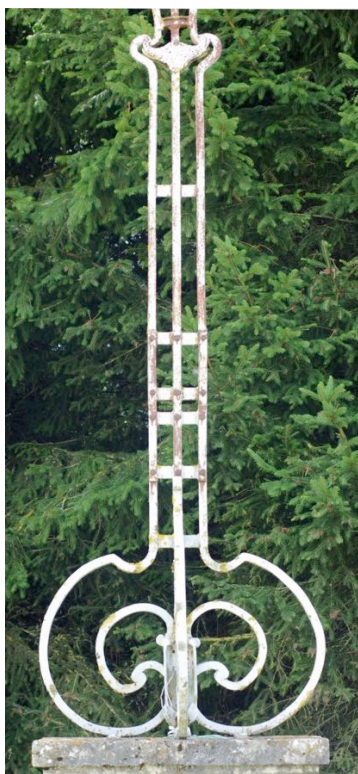
Dans cette partie intermédiaire de la croix, le haut fût a pour fonction d'élever le plus haut possible le croisillon sommital. Plat mais très élancé, il est constitué de trois fers carrés parallèles, avec le fer central montant depuis la corniche et deux fers de bord provenant des consoles latérales de la base. L'idée à la base de la conception de ce dispositif est originale, mais on constate vite qu'il a fallu renforcer ce fût en plusieurs endroits.

Des fers plats ont en effet été ajoutés par dessus les trois fers structurels.

Ils aident à fixer aussi les barrettes horizontales liant les trois fers. Les fixations sont faites à l'aide de boulons modernes à tête hexagonale.

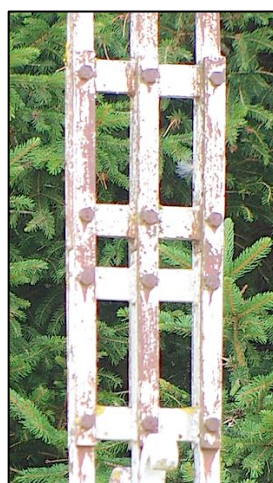
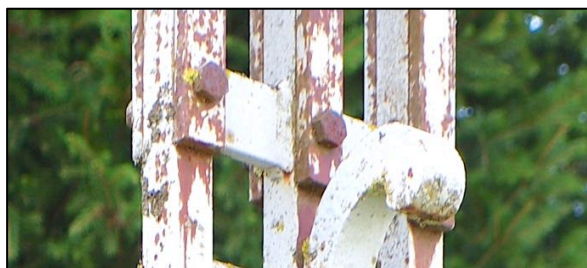
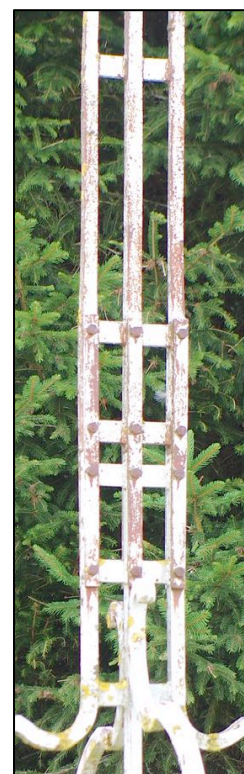
Il est difficile de dire si les six barrettes horizontales en fer plat reliant entre eux les trois fers structurels sont d'origine ou non. La répartition de ces barrettes sur toute la hauteur du fût ne paraît pas des plus élégantes, dans un style plutôt moderne pas vraiment en cohérence avec le reste de la croix mettant en avant courbes, contre-courbes, balustes et autres trilobes. Y-a-t-il eu nécessité d'ajouter des barrettes pour empêcher le fût de la croix de se tordre ou de flamber? L'ajout des fers verticaux boulonnés (sur les deux faces de la croix) témoigne, en tout cas, d'un problème structurel advenu sur cette croix.

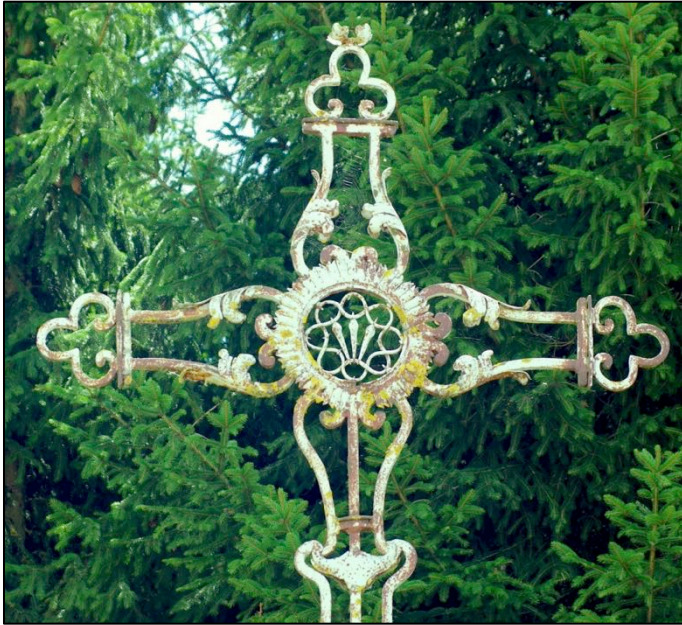
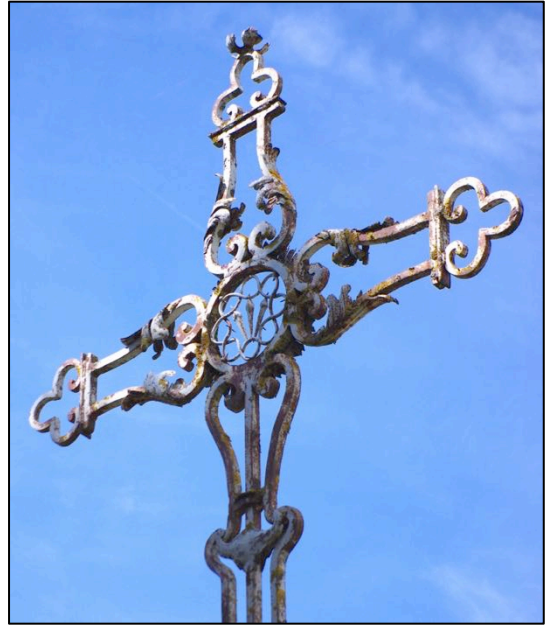
Le croisillon de la croix d'Arc-sous-Cicon est un dispositif bien spécifique basé sur un anneau central intégrant un décor religieux sur lequel viennent se fixer quatre branches en forme de balustres chantournés. On peut y voir des similitudes avec les croix de Vanclans et Grand'Combe-Châteleu (dans le Doubs) ou de Grozon et Lombard (dans le Jura).

L'examen de la croisée du croisillon par l'arrière de celui-ci fait bien ressortir l'anneau cylindrique (symbole du Divin) d'assez forte épaisseur et à l'intérieur duquel sont positionnés deux décors religieux (la couronne d'épines et les trois clous de la cruxifiction de Jésus).

Les fers des volutes des balustres des branches viennent tangenter cet anneau central, s'y fixant en huit points. À noter que si les fixations d'origine sont assurées par des rivets, des soudures modernes ont été ajoutées lors d'une opération de consolidation de la croix.

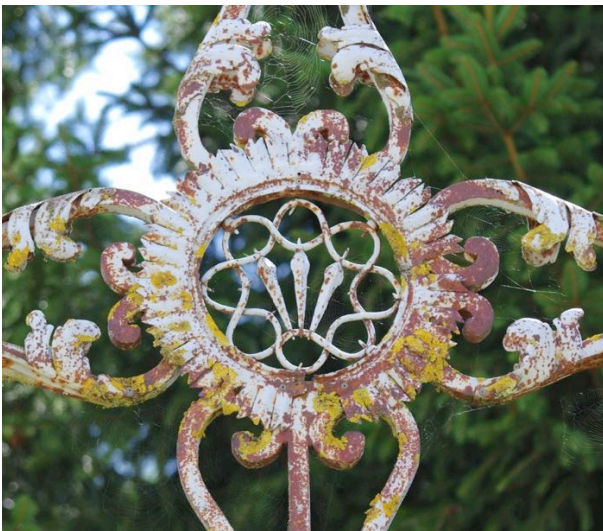
Sur la face avant et noble, de la croix, une couronne en tôle de fer découpée vient recouvrir en totalité l'anneau central structurel. Cette couronne avec ses rayons de gloire constitue un troisième motif religieux.

Les fers des bords des branches en balustre sont, eux, en partie recouverts par des motifs de feuillage en tôle de fer découpée et étampée, selon une approche typique de la ferronnerie d'art du XVIII^e siècle.

Tout le décor en tôle de fer est malheureusement aujourd'hui en mauvais état, avec points de rouille et lichens.

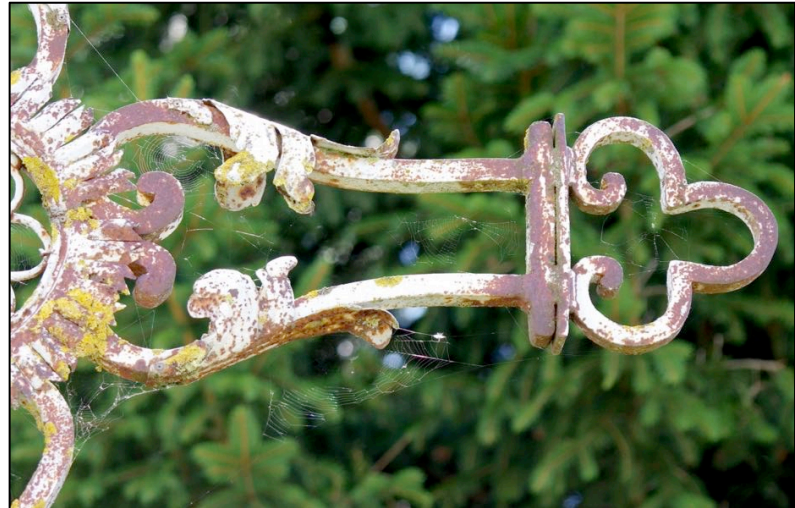
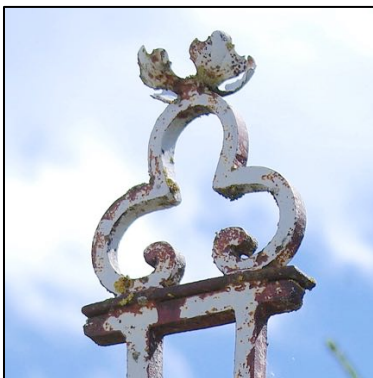
Un petit détail est, en effet, à noter. Le trilobe la branche verticale sommitale est surmonté d'un fleuron végétal à quatre feuilles, en tôle découpée et étampée.

Les deux branches horizontales auraient eu aussi un tel fleuron, mais disparu?
