**Oye-et-Pallet (1871)**  
**Rue de la Croix**

**Fer FF3D - S4C4**  
**46.852070, 6.330219**

Cette croix en fer forgé et à structure tridimensionnelle d'Oye-et-Pallet se situe au sud-est du centre du village à un carrefour de routes le long de la RD46 à la sortie du village, et près d'un petit pont franchissant le ruisseau de Malpas.

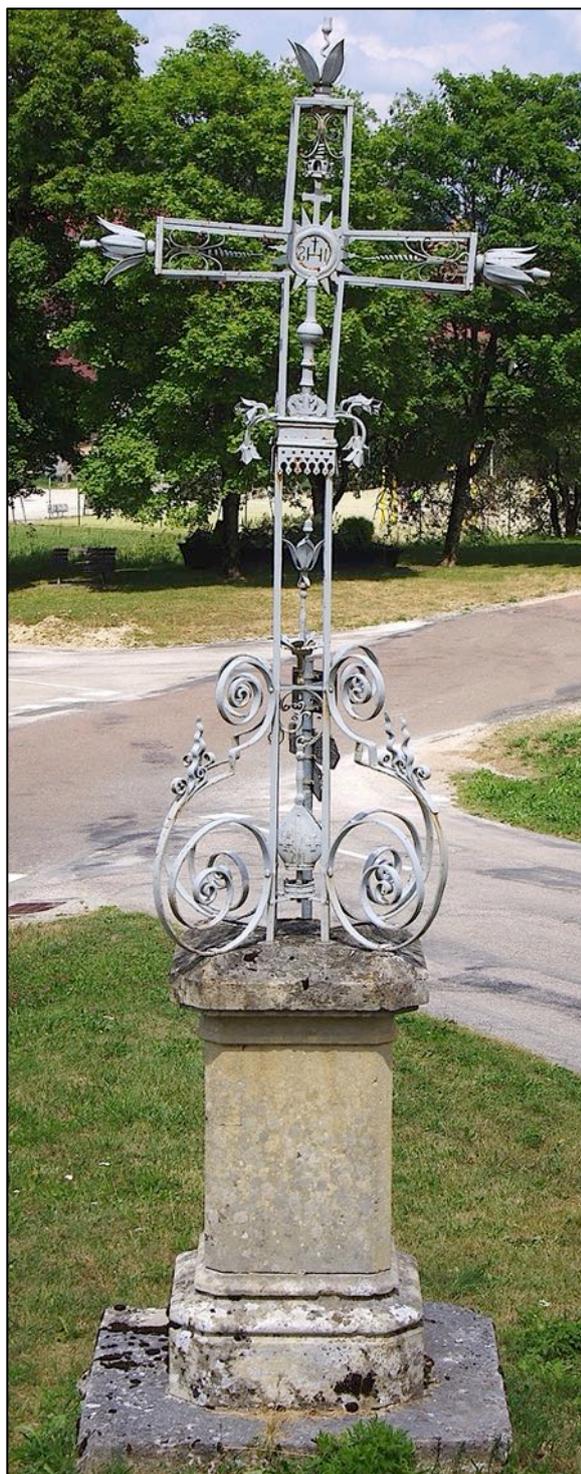
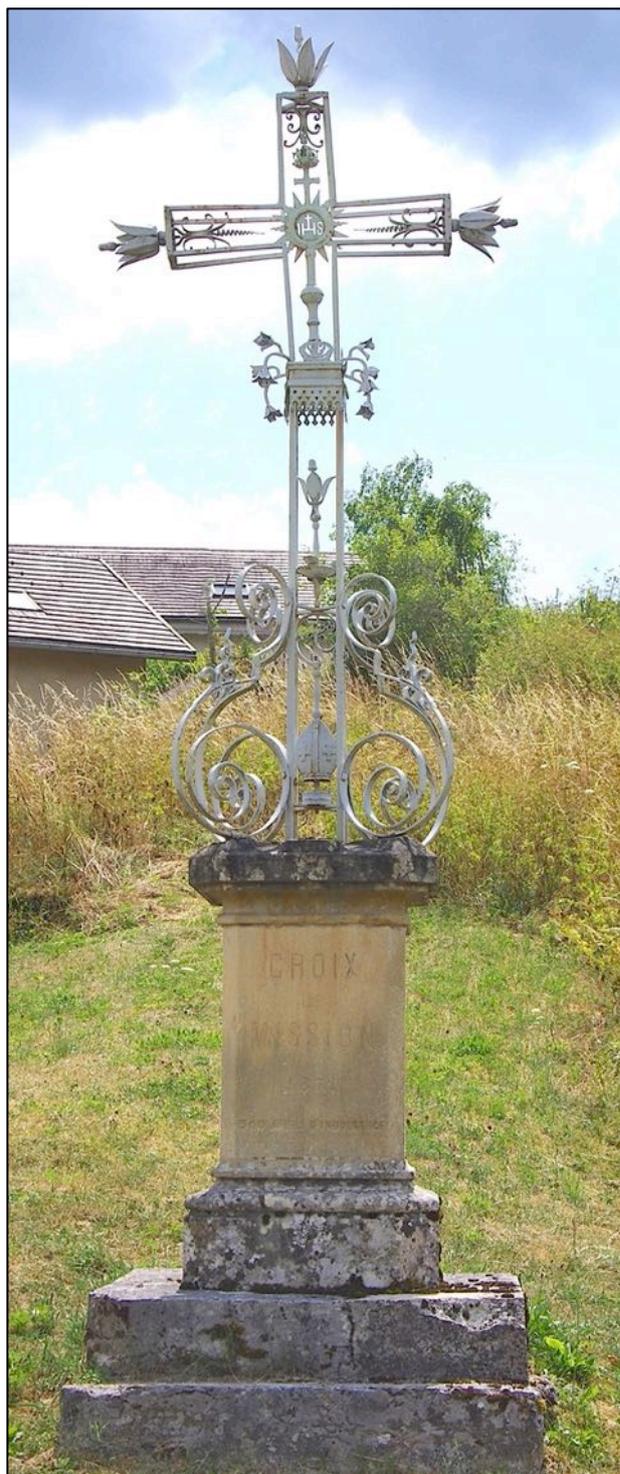
Croix de mission et en même temps croix de chemin, son piédestal porte, gravée, la date 1871. Son style chargé reflète les tendances esthétiques de la fin du Second Empire. Ce petit monument témoigne de la persistance du modèle de ces croix FF3D en fer forgé du Haut-Doubs mais aussi de l'évolution tardive de celui-ci.

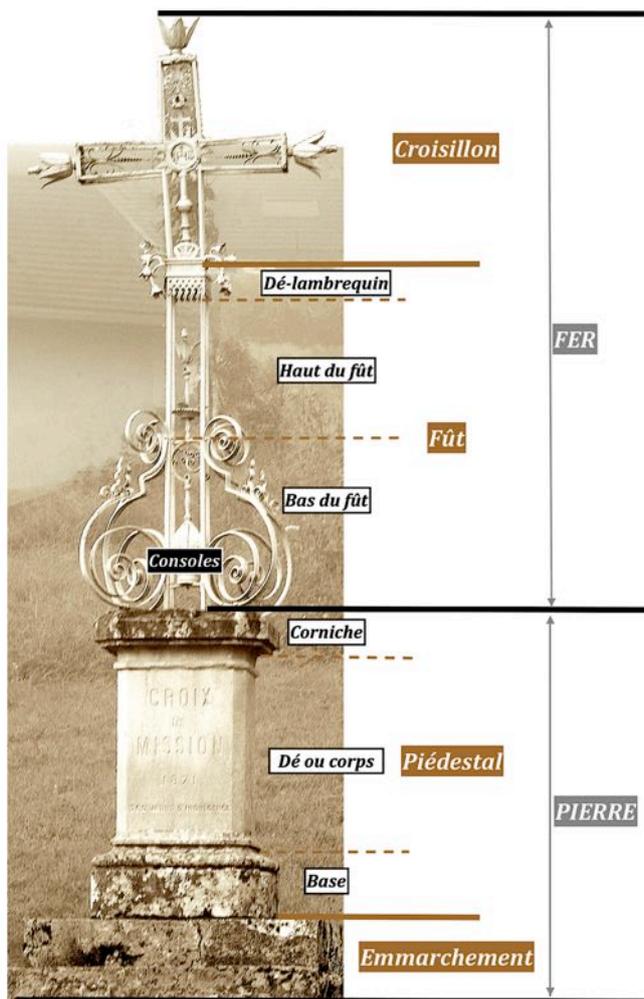
Moins haute que les autres croix FF3D plus anciennes du Haut-Doubs, avec un fût plus “ramassé”, la croix d’Oye-et-Pallet n’en reste pas moins respectueuse du “canon” de ces croix.

Le monument comporte :

- une partie basse en pierre avec un piédestal structuré, prenant appui sur un petit emmarchement servant à rattraper la pente du terrain sur lequel la croix est installée ;
- une partie haute en fer forgé se décomposant en un fût à consoles très travaillées, surmontée d’un croisillon.

La partie en fer forgé dégage des volumes “vitrines” qui permettent de présenter divers symboles religieux.

Les proportions générales du monument (dans sa globalité comme dans sa partie en fer forgé) ne respectent plus la règle du nombre d’or que l’on pouvait souvent observer dans les croix des années 1820-1840.

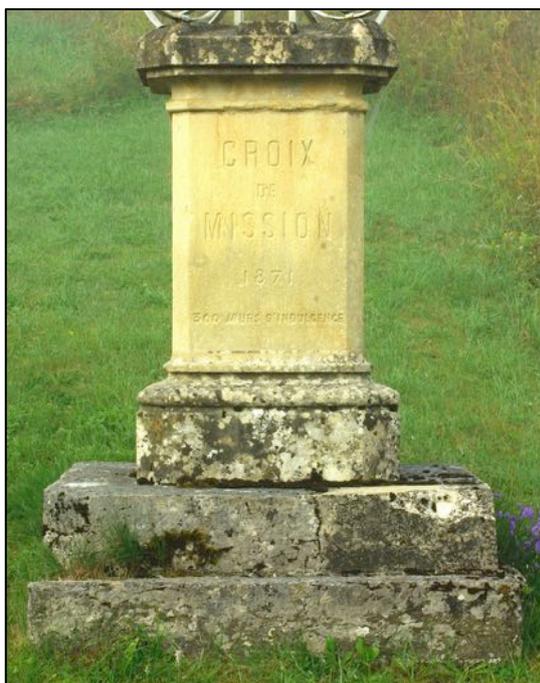
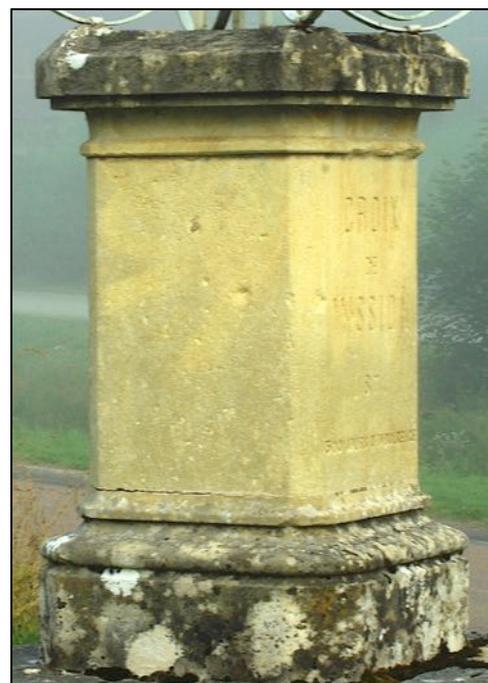
La croix étant placée sur un terrain pentu, le piédestal repose sur un emmarchement à deux degrés dont une marche en partie cachée. L'emmarchement, de plan carré et composé de blocs de calcaire, est relativement restreint dans sa surface au sol.

Le piédestal est constitué d'un dé vertical, parallélépipédique, en pierre tendre de couleur ocre ou rousse (grès, pierre de Molpré ou de Dommartin). C'est un des rares cas de croix FF3D du Haut-Doubs dont le piédestal n'est pas un calcaire ordinaire.

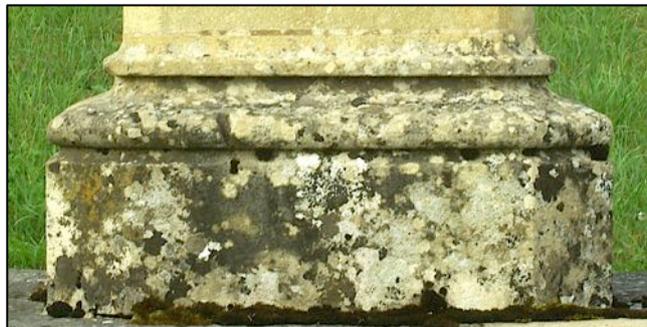
Au dessus de la dalle-socle, la base du piédestal est d'abord constituée d'une large plinthe épannelée dans les quatre angles. Au-dessus de la plinthe et après un canal en creux, une moulure en talon aplati vient assurer la liaison avec le dé : un réglet en saillie vient marquer le passage entre base et dé.

La corniche, elle-même épannelée aux angles, présente une modénature assez complexe avec successivement un réglet, une sorte de scotie presque verticale, puis une large plinthe épannelée dans sa partie supérieure.

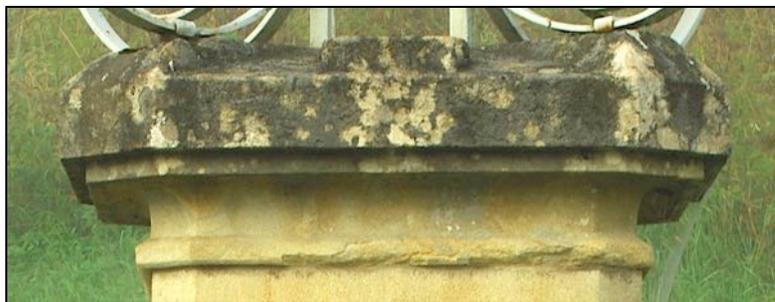
Les consoles du fût sont fixées sur la corniche dans les angles non évidés de celle-ci. Le travail de la pierre est ici assez sophistiqué, facilité sans-doute par l'emploi d'un matériau tendre.

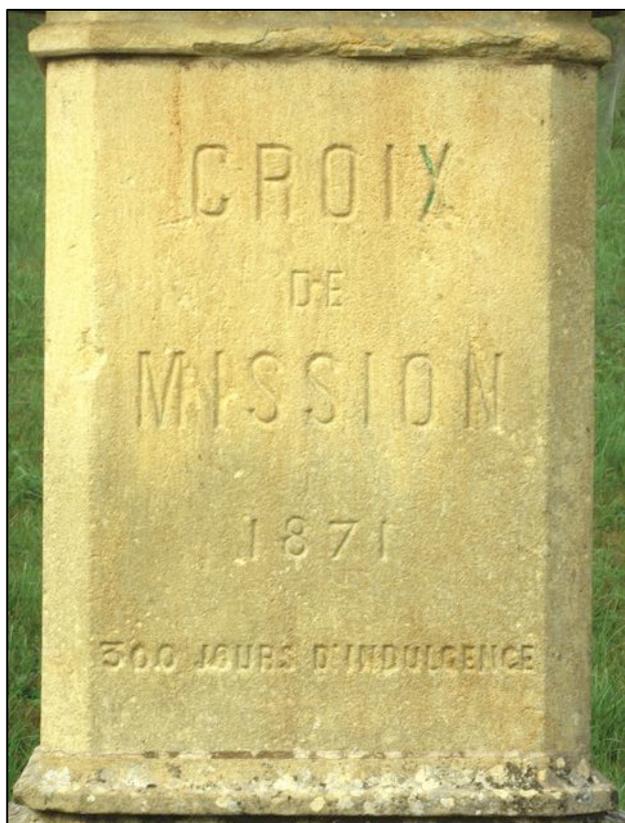
Le dé, aux proportions équilibrées et lui-même épannelé aux quatre angles comporte sur sa face principale (soit en aval par rapport à la pente) l'inscription gravée suivante :

**CROIX  
DE  
MISSION  
1871  
300 JOURS D'INDULGENCE**

La date ainsi mentionnée sur le piédestal confirme le caractère "tardif" de cette croix de mission dont la partie en fer forgé renforce aussi le sentiment d'une esthétique bien dans l'esprit de cette époque de fin du Second Empire.

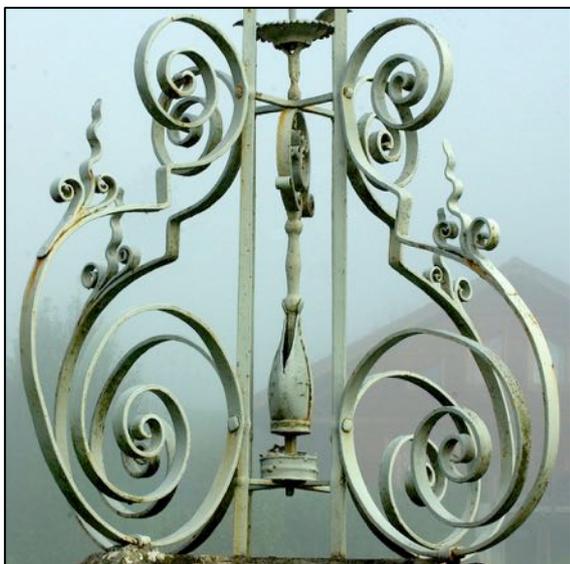
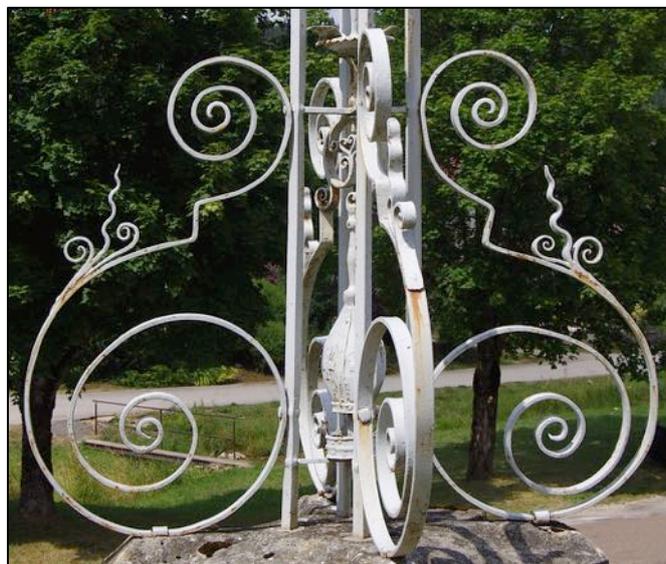
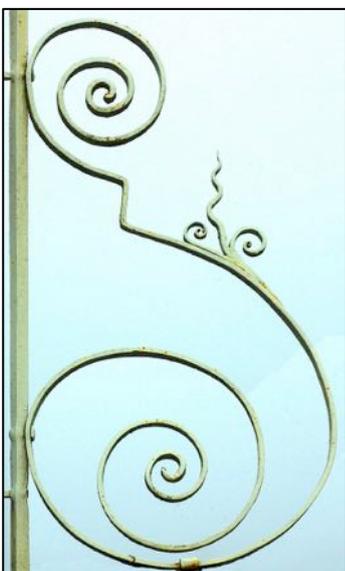
Contrairement à la tradition, le fût de la croix en fer forgé d'Oye-et-Pallet n'est pas très élancé. Il est consolidé - structurellement et visuellement - par d'imposantes consoles en fer plat, plutôt démonstratives. Celles-ci, positionnées sur les diagonales de la corniche du piédestal, sont en forme de S et comportent de puissants rouleaux en bas et en haut. Elles paraissent assez maladroitement dessinées et réalisées. Deux croisillons d'entretoisement en X sont fixés en bas et en haut de cette première partie du fût.

Juste avant les rouleaux supérieurs, les fers des consoles font un brusque changement de direction (quasiment à 90°) et présentent alors de courts segments de droite verticaux formant ainsi des sortes de redans.

Au sortir des gros rouleaux spiralés du bas et avant les redans intermédiaires verticaux, ont été soudés (en surépaisseur) de petits motifs ou fleurons à volutes et vrilles, orientés vers le haut.

Les rouleaux bas des consoles sont ancrés sur la corniche en pierre par des crochets. Les rouleaux hauts et bas sont, par ailleurs, fixés par rivetage aux montants verticaux du fût, mais l'assemblage des fers plats des consoles aux fers montants de section carrée n'est pas usuel.

En effet, les fers des montants verticaux du fût ont leurs faces parallèles aux axes principaux du piédestal, et cela dès leur encastrement dans la corniche en pierre. Les fixations des consoles doivent donc se faire "sur angle" (c'est à dire dans les angles des fers montants).

Cette disposition technique, rare et peu heureuse du point de vue mécanique, témoigne d'une moindre qualité dans la réalisation technique de la croix d'Oye-et-Pallet par rapport aux croix en fer forgé plus anciennes.

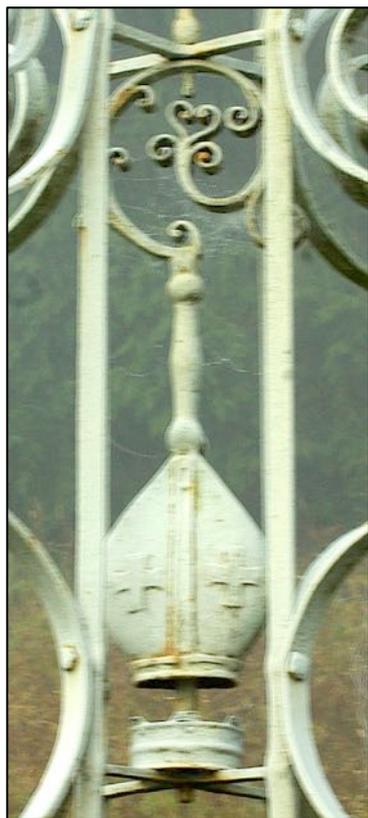
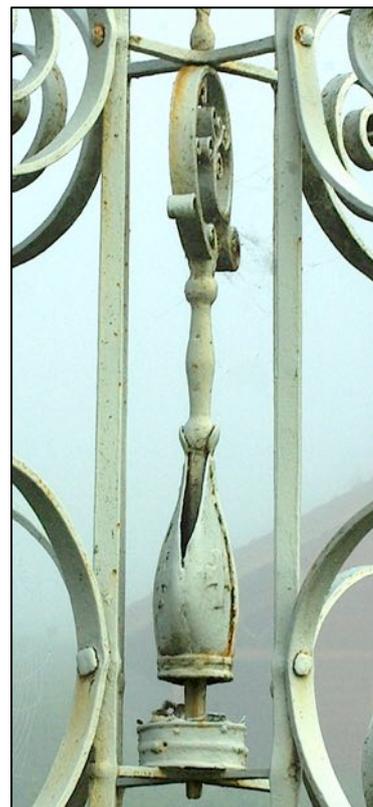
À l'intérieur de la partie basse du fût (entre les consoles), le décor, symbolique et plutôt lourd, se compose d'une mitre et d'une crosse épiscopales formant un tout fixé en haut et en bas aux croisillons d'entretoisement.

À l'intérieur de la boucle de la crosse, ont été multipliées, à l'excès, de nombreuses petites volutes.

À noter la présence, sous la mitre, d'un petit cylindre cannelé horizontalement, avec petites dents en partie haute : s'agirait-il d'une couronne ?

Ce décor religieux est réalisé en fer plat (haut de la crosse), en fer étampé (hampe de la crosse, mitre) et en tôle formée et découpée (cylindre-couronne). L'assemblage du décor sur un axe central reliant les deux entretoises en X contribue à la rigidification de la structure du fût.

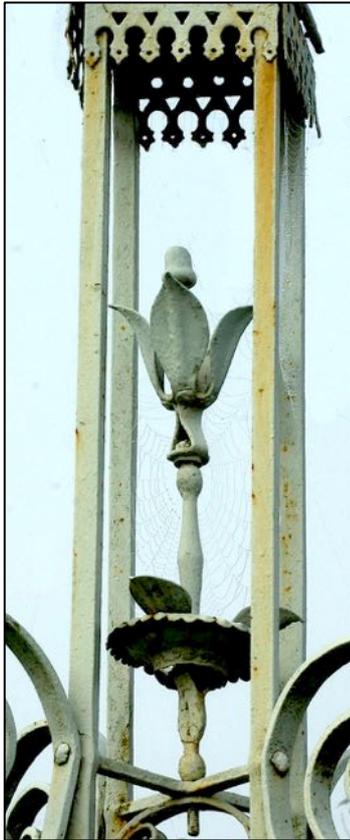
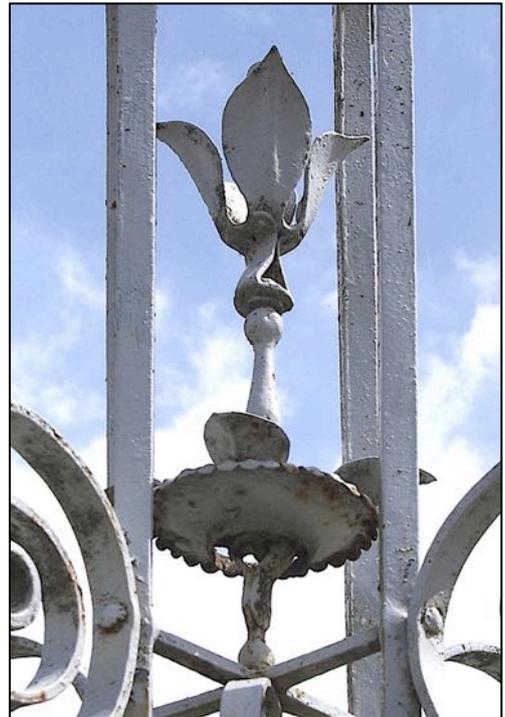
La partie haute du fût, laissée très ouverte, ne comporte qu'un décor assez simple constitué pour l'essentiel d'une fleur de lis à quatre pétales et à grosse graine saillante.

La fleur est placée à l'extrémité d'une hampe structurée fixée elle-même au croisillon-entretoise.

Le motif s'élève à travers une couronne en cuvette évasée et dentelée sur les bords, alors que quatre larges feuilles s'élancent vers l'extérieur au-dessus de la couronne-cuvette.

L'ensemble du décor est réalisé en fer éstampé. La symbolique religieuse peut être, ici, celle du Renouveau.

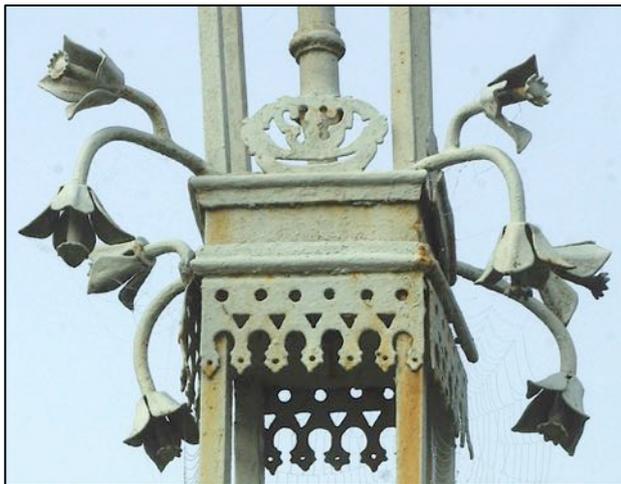
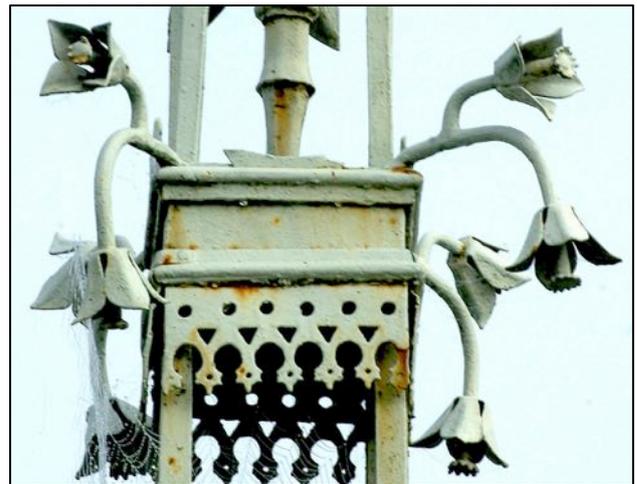
Le fût se termine, à son sommet, par un dé métallique à moulures horizontales, assurant la liaison avec le croisillon. Un lambrequin très découpé et en assez bon état y est suspendu occultant partiellement ce dispositif d'assemblage entre fût et croisillon.

Des fleurs de narcisses, à double tige et quatre pétales à paracorolles saillantes, s'élancent vers l'extérieur des quatre coins supérieurs du dé de liaison. Cet ensemble de huit fleurs de narcisses printaniers reprend une thématique omni présente dans les croix FF3D du Haut-Doubs.

À noter la présence du petit motif plan et en quasi-ovale, en tôle découpée, pouvant représenter les flammes de l'incendie de Faverney de 1608, en contrebas de l'ostensoir que l'on va découvrir dans la branche verticale du croisillon sommital.

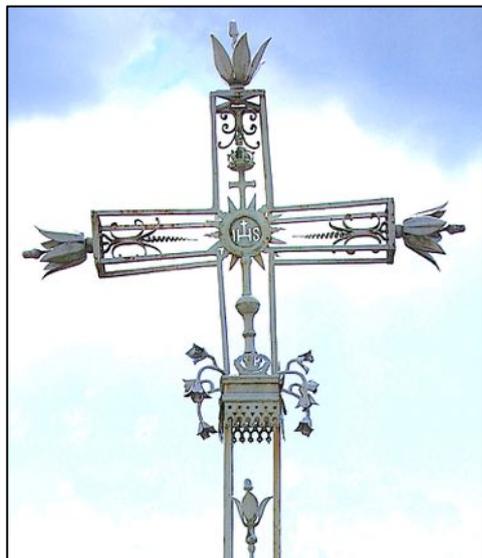
Le croisillon sommital s'inscrit dans un carré presque parfait. Il comporte trois branches libres identiques à leurs extrémités alors que le pied de la branche verticale et la croisée du croisillon sont occupés par un bel ostensor. Les fers des branches du croisillon sont légèrement plus petits que ceux des montants du fût (la largeur des branches étant aussi moins importante que celle des montants du fût).

On peut noter, au cœur du croisillon, l'absence de toute entretoise horizontale et verticale de rigidification. Cette carence ou erreur structurelle a entraîné de notables déformations de la structure et de la forme du croisillon.

Le croisillon a aussi tendance à pencher vers la gauche (quand on le regarde depuis le devant de la croix), suite à un problème mécanique mal résolu.

Si la croix est globalement en très bon état, il est évident qu'elle souffre de plusieurs problèmes. La croix n'est plus très droite surtout dans sa partie sommitale dont l'inclinaison est à déplorer. La structure du croisillon souffre de l'absence d'entretoises rigidifiant celui-ci. Il faut aussi déplorer les lourdes couches de peinture ajoutées qui ne mettent pas en valeur le riche (même tardif) travail de ferronnerie. Un sablage et un entretien approprié des fers et tôles de cette croix seraient bienvenus. Il serait judicieux aussi de redresser la partie sommitale de la croix.

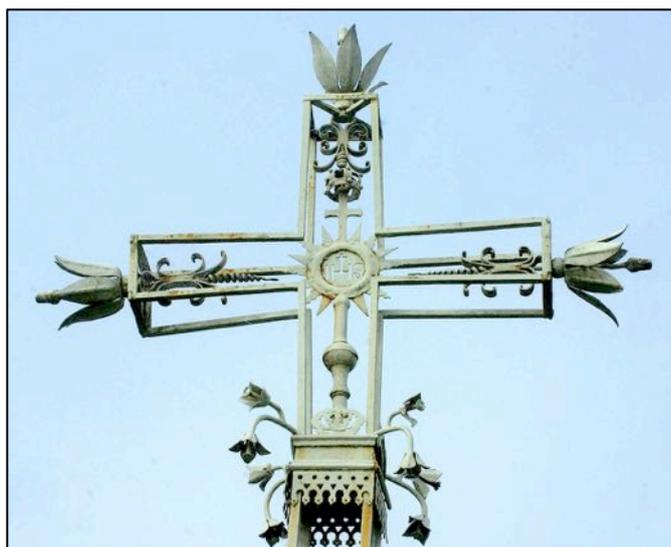
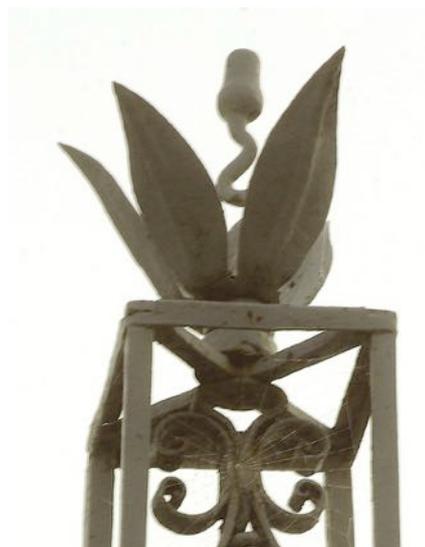
Les extrémités des branches libres du croisillon ne comportent pas de platine en tôle mais se terminent par des fers formant un X de rigidification. Ce dispositif permet aussi de fixer les décors intérieurs et extérieurs des branches.

À l'extérieur des branches, de belles fleurs de lis à six pétales en fer étampé et à graine ondulante et émergente sont fixées aux croisillons avec intercalation de perles aplaties.

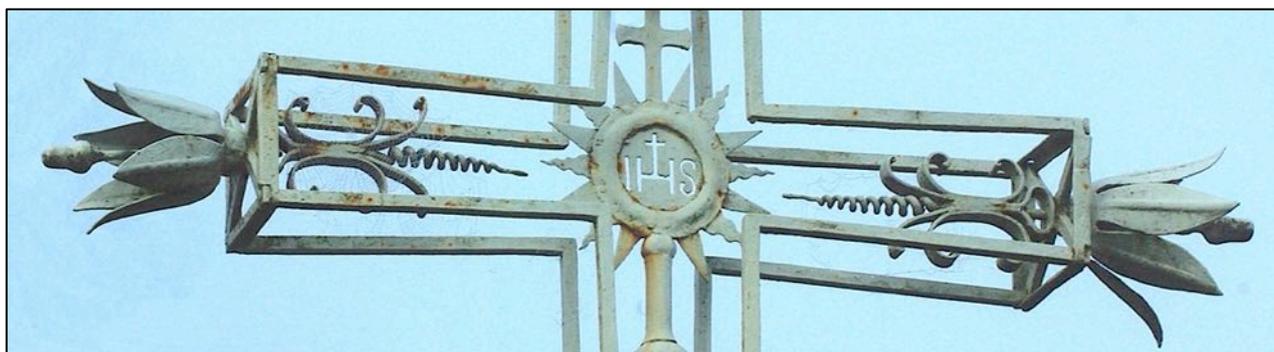
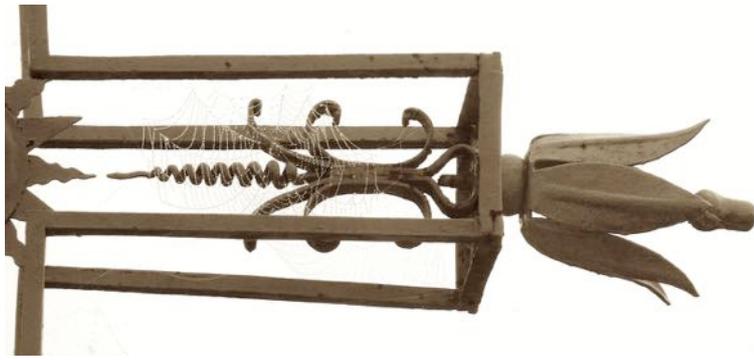
À l'intérieur des branches libres, on trouve de classiques fleurons stylisés avec volutes et graines vrillées (appréciées par les araignées !...). Les fleurs sont en continuité avec les fleurs de lis externes avec fixation par vissage.

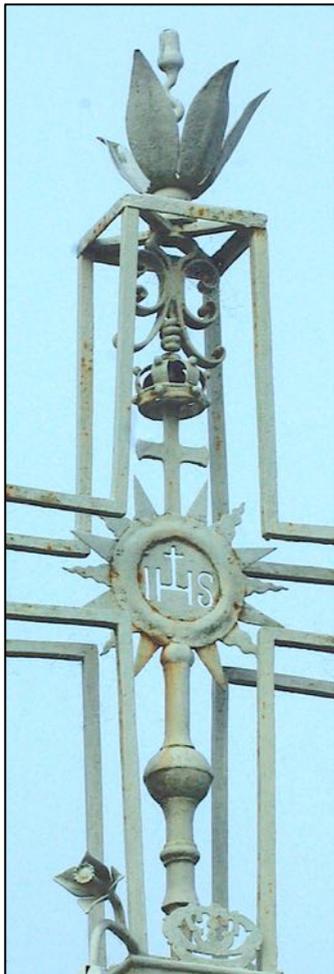
Dans la branche verticale et bien dégagée du croisillon a été placé un majestueux ostensor, dont la monstrance (partie circulaire centrale) est positionnée au niveau du cœur ou croisée des branches. Cet ostensor évoque celui du miracle de 1608 de l'incendie de l'église de Favorney (Haute-Saône), resté en lévitation pendant trois jours au-dessus de l'autel.

La hampe verticale de l'ostensor, réalisée en fer étampé, est fortement architecturée.

La lunule de la monstrance de l'ostensor comporte le Christogramme IHS (référence à Jésus).

Des rayons de gloire (alternant pointes et flammes ondulantes) partent vers l'extérieur tout autour de la monstrance.

Au-dessus de la monstrance, une petite croix, légèrement pattée, est surmontée d'une couronne qui la couvre en partie. L'ensemble de ce décor religieux fait référence à la symbolique du Christ-Roi.

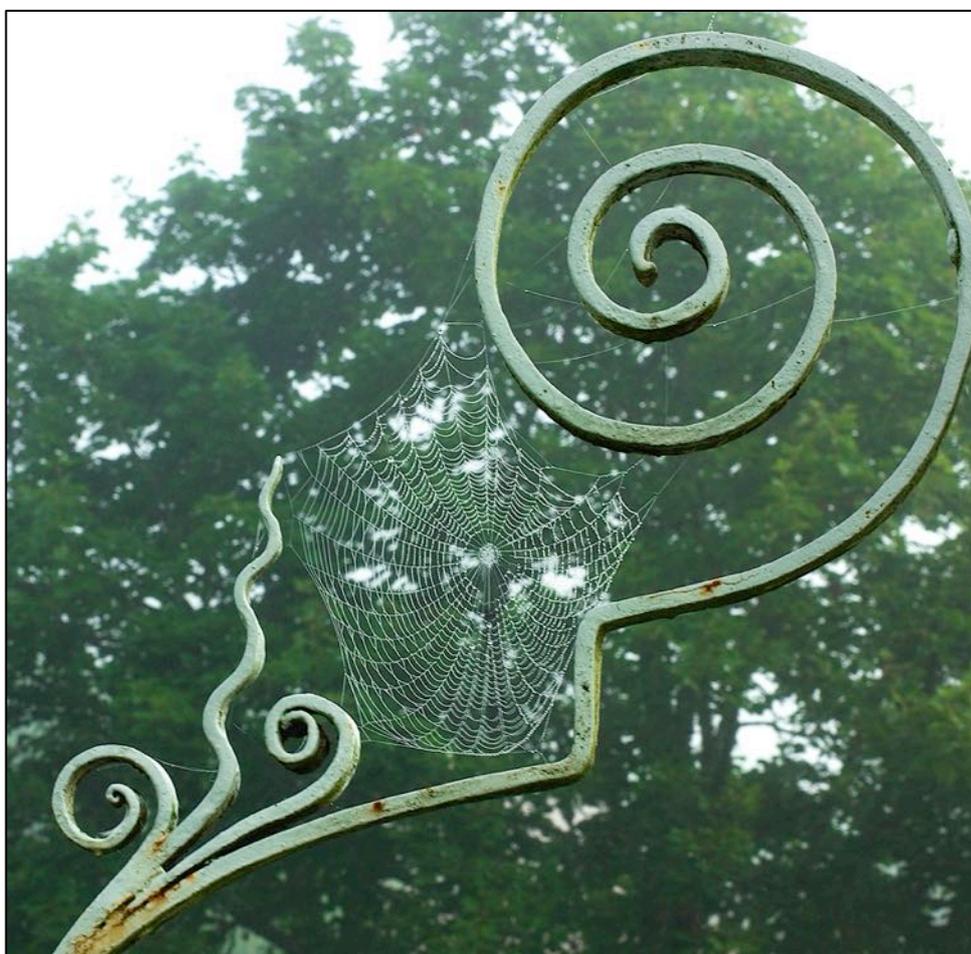
*Une araignée a malicieusement tissé sa toile dans l'espace entre fleuron, redan et rouleau haut.*
