Nogna
Route de Marnezia

Fer FF2D - S2C0
46.597189, 5.646044

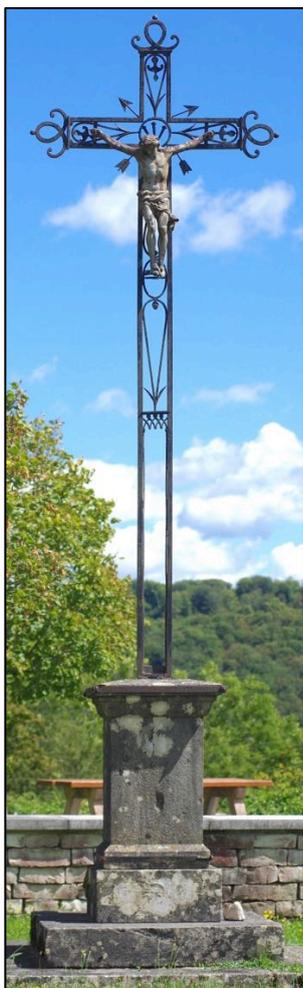
À la sortie sud-est de Nogna, dans la pointe du carrefour entre la route D678 et celle conduisant à Marnezia, se dresse une croix en fer forgé à structure bidimensionnelle. Cette croix à duos de fers parallèles, ne comporte pas de console en pied.

Dans la partie haute de la croix, entre les fers structurels est déployé un décor de remplissage ferronné basé sur un module particulier rappelant celui que l'on voit dans une série homogène de croix des années 1850-1860 à Chambéria, Cognac, La Marre, St- Maurice, St- Christophe, Soucia.

Dans la partie basse de la croix, le pied-fût comportait, à l'origine, un décor néogothique à colonnettes, mais aujourd'hui disparu.

Un Christ en fonte moulée a été ajouté tardivement à la structure en fer forgé, empêchant l'appréciation du travail de ferronnerie.

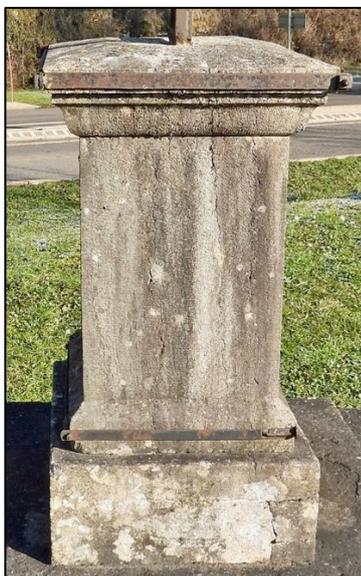
Un piédestal sobre mais fragilisé

La croix est posée sur un classique et sobre piédestal de forme globale parallélépipédique sur plan carré, d'un style typique du milieu du XIX^e siècle.

Reposant sur un simple emmarchement à deux degrés, il est constitué de trois blocs autonomes de pierre calcaire formant les parties traditionnelles d'un piédestal : base, dé, corniche.

Des ceintures de renfort en fer plat ont été ajoutées au niveau du bas du dé et aussi de la corniche.

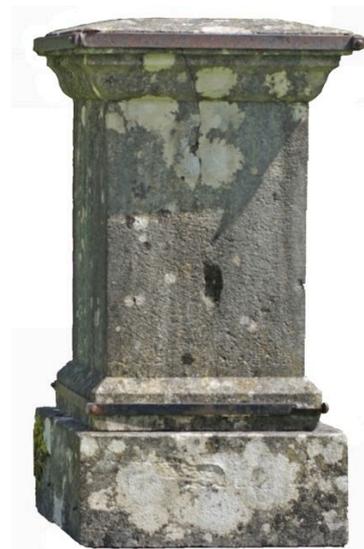
La base est un bloc monolithique parallélépipédique sans la moindre mouluration. Elle peut, d'une certaine façon, s'apparenter à un troisième degré d'embranchement, mais il n'est pas possible de monter dessus (ce n'est donc pas une marche).

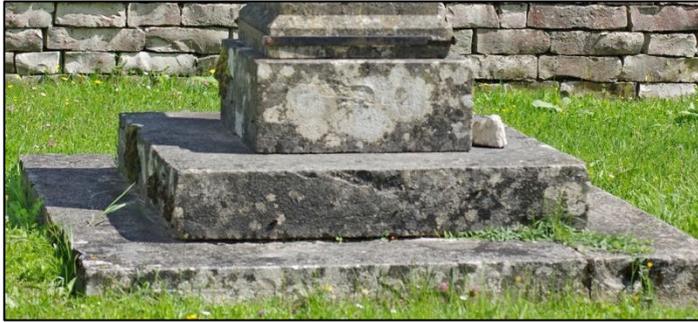
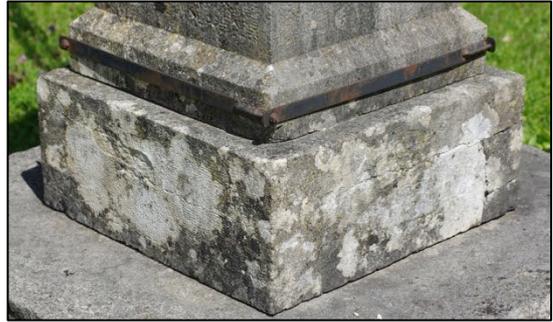
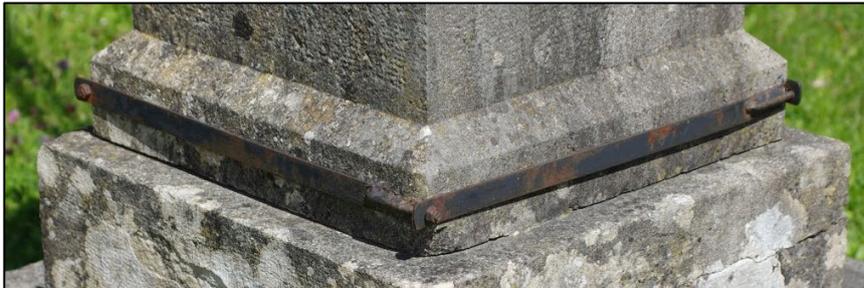
Le bas du dé (corps principal du piédestal) se présente avec un bandeau surmonté d'un chanfrein.

Une ceinture de renfort en fer plat est fixée sur ce bandeau

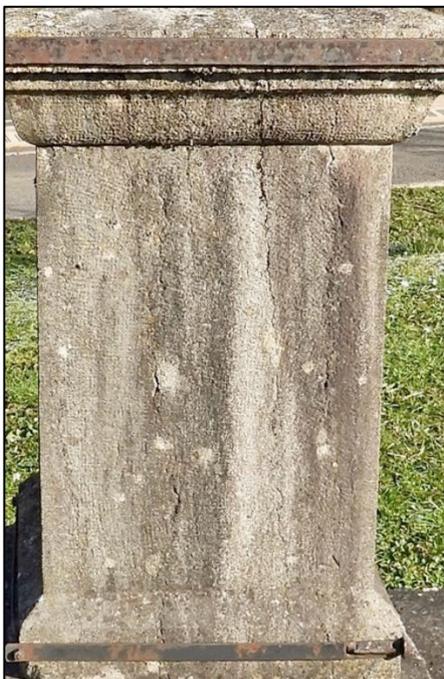
Bloc monolithique placé de chant, le dé calcaire semble fragilisé par des fissures verticales qui ont rendu nécessaire la pose de ceintures en fer plat.

Le dé ne comporte ni mouluration, ni aucune inscription gravée.

Au-dessus du dé, la corniche présente une forme et des moulures plus recherchées, avec une doucine surmontée d'un petit réglelet puis d'un bandeau, qu'entoure une ceinture en fer plat.

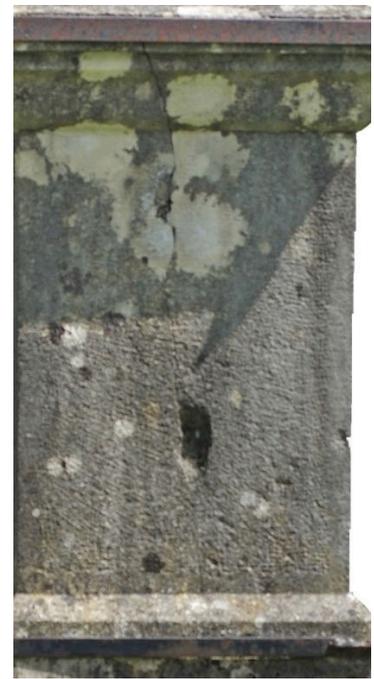
Le dessus de la corniche est taillé en tronc de pyramide aplati, donnant du relief au piédestal.

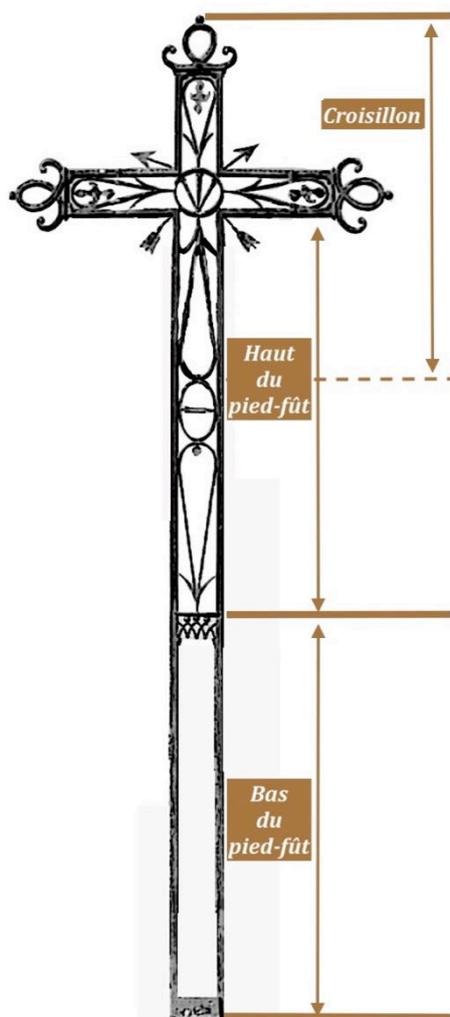
La croix métallique, sa structure et son allure générale

Oublions le Christ en fonte moulée et observons la croix en fer forgé, son architecture, sa structure et son décor.

Cette croix élancée comporte une structure bidimensionnelle à duos de fers parallèles, qui ne se recourent pas au niveau de la croisée des branches. Elle ne comporte pas de console en pied venant habituellement étayer les deux montants structurels.

On distingue, de bas en haut, plusieurs parties.

- Un pied ou fût dont la partie basse présentait un décor de style néogothique, aujourd'hui disparu.
- Ce pied-fût se prolonge, plus haut, avec un décor particulier symétrique (appelons le [F] pour fleuron ou fuseau).
- Puis, vient le croisillon sommital qui reprend le motif motif décoratif [F] précédent à l'intérieur des quatre branches quasi-identiques.

Le haut du pied-fût peut être vu comme appartenant aussi au croisillon (4^{ème} branche inférieure).

Des culots en forme de boucle sont présents aux extrémités de chacune des trois branches libres du croisillon. Des flèches (ou plus exactement des parties de flèches) sont placées dans les angles externes de la croisée des branches du croisillon. Enfin, les trois clous de la Passion du Christ trônent dans un anneau circulaire à la croisée des branches du croisillon.

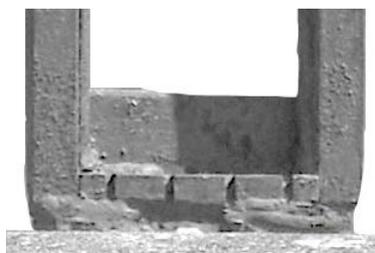
Le bas du pied-fût et son décor néogothique disparu

La partie basse du pied-fût est aujourd'hui démunie de tout décor de remplissage. Mais en observant de plus près la croix, on note l'existence de deux vestiges d'un décor originel en fer forgé.

Tout en bas, ce sont d'abord cinq petits supports parallélépipédiques formant les bases d'autant de colonnettes disparues. Tout en haut, on relève des arcatures ogivales formant autant de "superstructures" à ces colonnettes. Deux de ces colonnettes, sont encore présentes le long des fers structurels, mais uniquement sous forme de demi-colonnettes engagées. On note plusieurs décolllements de celles-ci par rapport aux montants structurels leur servant de support.

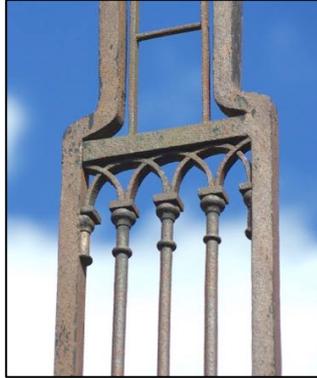
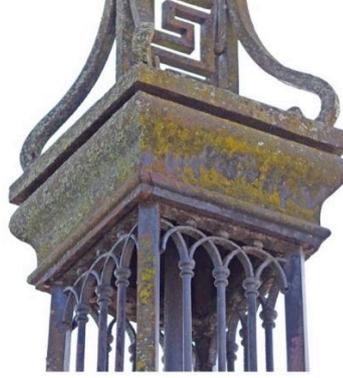
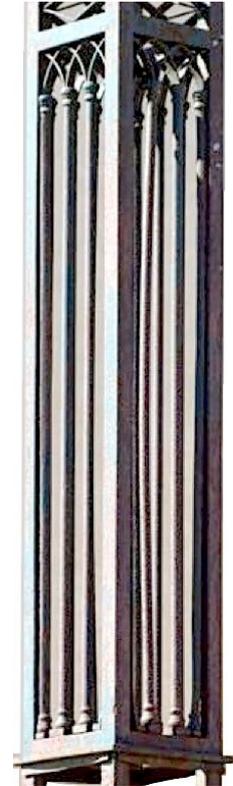
Ce décor néogothique à colonnettes, typique d'un style - ogival ou non - du milieu du XIX^e siècle, se retrouve aux croix de Rothonay (ci-contre à gauche), Saint-Cristophe (ci-contre à droite) ou encore à Cressia (ci-dessous à gauche) ou à Passenans (ci-dessous à droite) pour ne donner que quelques exemples.

La croix de Nogna a perdu son décor à colonnettes réalisé, comme ailleurs, à partir de longs fers ronds. Ce qui frappe enfin à Nogna, c'est l'absence de toute console venant étayer le pied-fût de la croix.

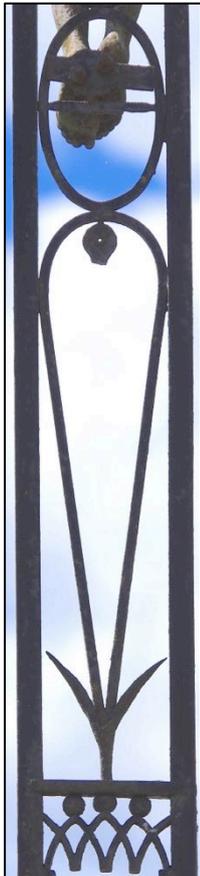
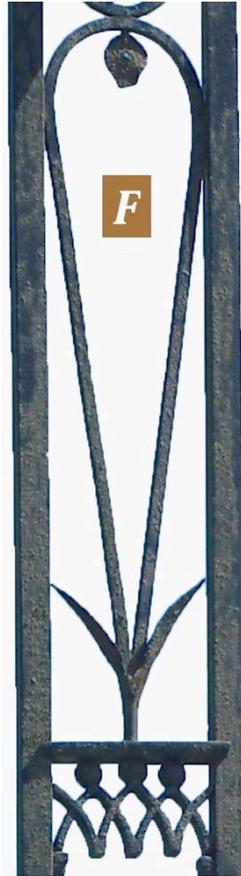
Le haut du pied-fût et son décor ferronné

Le haut du pied-fût comporte un décor de remplissage spécifique. Il est basé sur un module consistant en un fleuron [F] avec deux feuilles saillantes en tôle de fer et une fleur ou graine en forme de boucle ou amande en fer forgé.

Deux de ces modules [F] encadrent, de façon symétrique un ovale central.

Ce module [F] est aussi présent dans le décor interne des trois branches libres du croisillon (cliché à droite ci-contre).

Un motif en tôle de fer découpée y est placé dans la boucle du module [F]. Il est en partie détruit ou a disparu dans les modules du pied-fût.

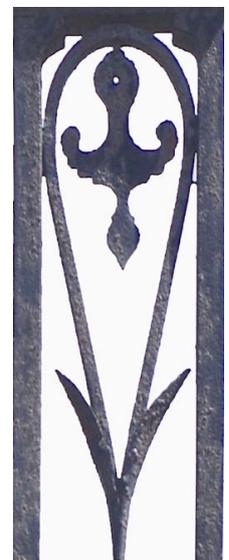
Ce module-décor [F] est le même que celui que l'on peut voir aux croix de Chambéria, Cogna, St-Maurice, St-Christophe, Soucia ou encore La Marre, toutes datant des années 1850-1860.

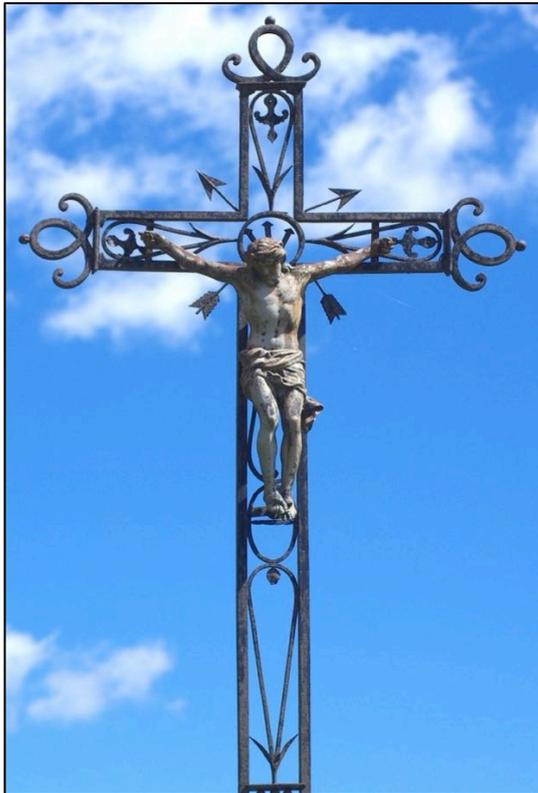
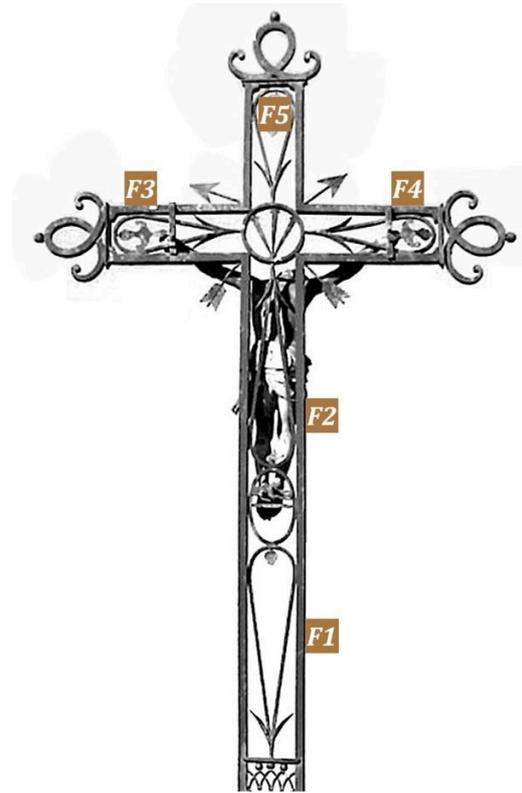
Le croisillon sommital n'est pas totalement indépendant du pied-fût, le dernier module de décor [F2] appartenant à la fois à ces deux entités.

Les trois branches libres du croisillon sont identiques, même longueur et même décor [F]. On note que les fers structurels parallèles ne se croisent pas au centre du croisillon : ils sont coulés en formant quatre angles droit venant toucher un anneau circulaire central en fer plat.

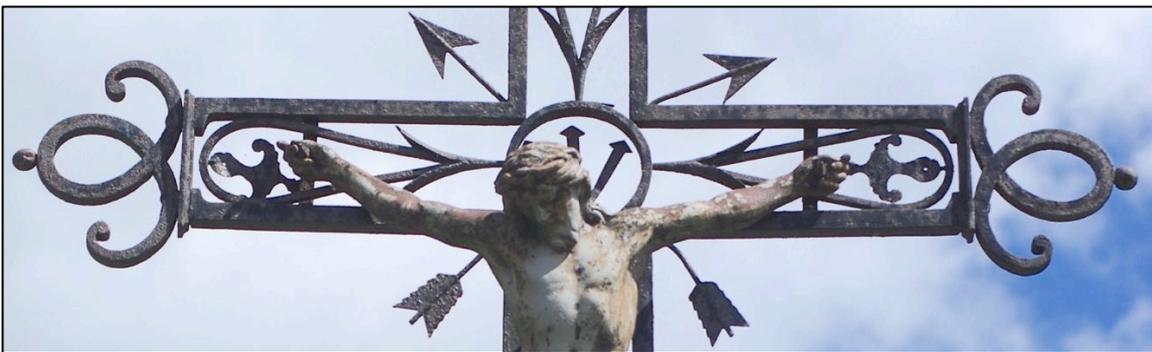
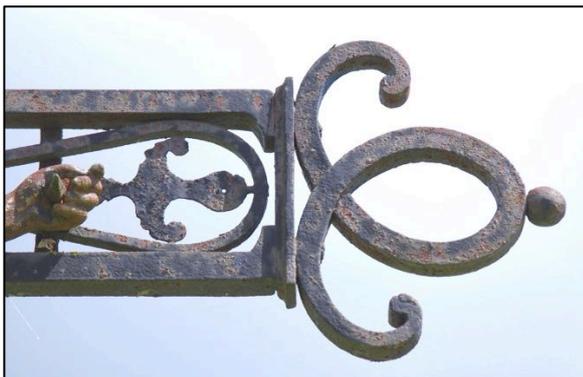
Le module décoratif [F], fleuron à deux feuilles et graine ou fruit en boucle ou amande, occupe l'intérieur de chacune des branches. Dans celles-ci est bien présent le motif en tôle de fer découpée occupant toute la boucle des fleurons.

Les fers structurels parallèles sont liés entre eux aux extrémités des branches par de petites barrettes plates sur lesquelles sont fixés les culots en forme de boucle.

À leurs extrémités, les fers structurels parallèles sont courbés à angle droit, avec ajout d'un petit congé aménagé de façon à permettre leur fixation aisée sur les platines orthogonales.

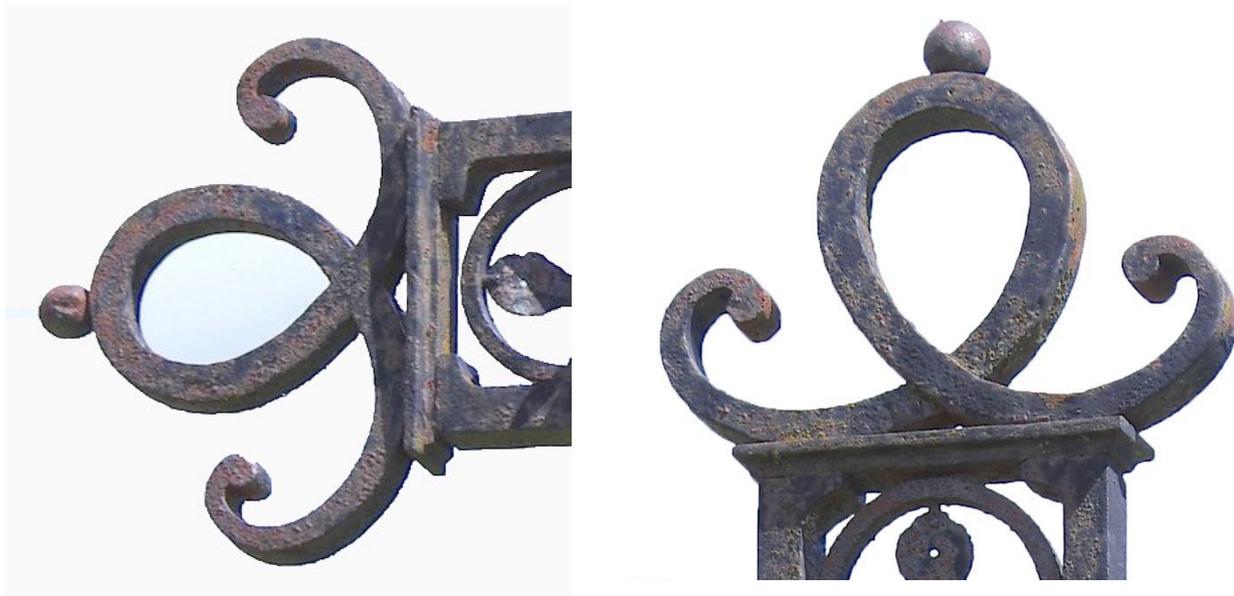
Les culots externes, en forme de boucle, sont réalisés en fer forgé avec croisement et assemblage à mi-fer et avec amincissement du fer et retour en volute à chaque extrémité de la boucle. De petites perles en fer étampé sont disposées au sommet des boucles.

Dans les angles de la croisée des branches sont placées des parties de flèches (pointes et empennes) sans que celles-ci soient continues (des flèches qui auraient alors pu se croiser au centre de l'anneau circulaire). Ces parties de flèches remplacent les rayons de gloire habituellement placés dans les angles des branches.

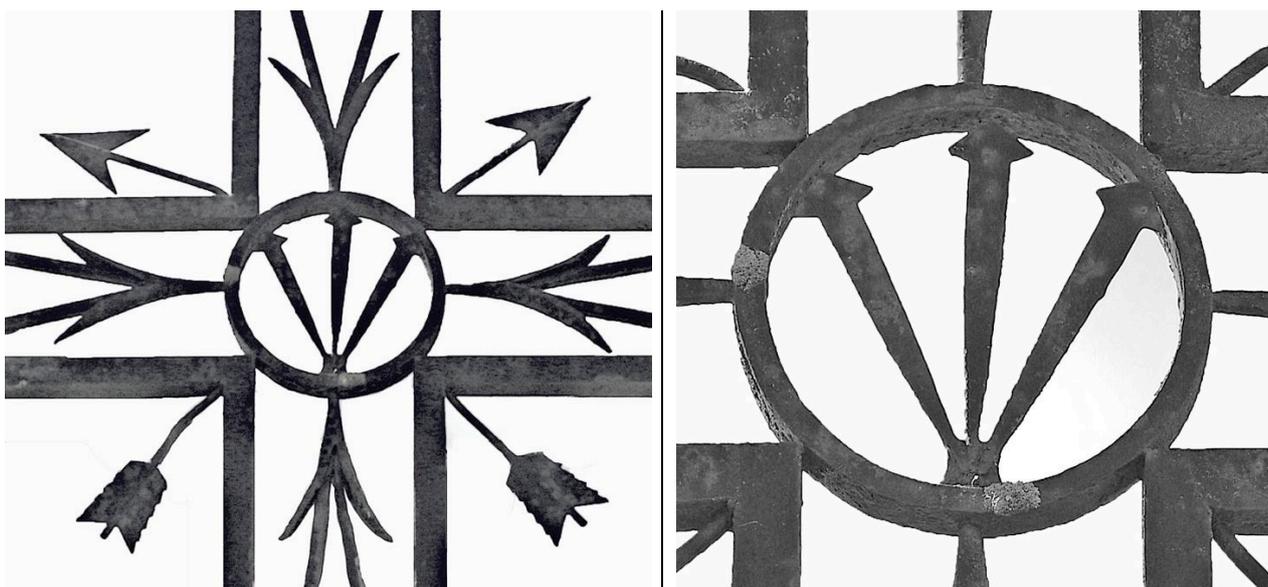
Enfin, dans l'anneau circulaire central en fer plat (symbolique du Divin, de l'Incommensurable) sont disposés les trois clous de la Passion du Christ. C'est le seul élément décoratif de la croix ayant une connotation symbolique incontestablement religieuse.

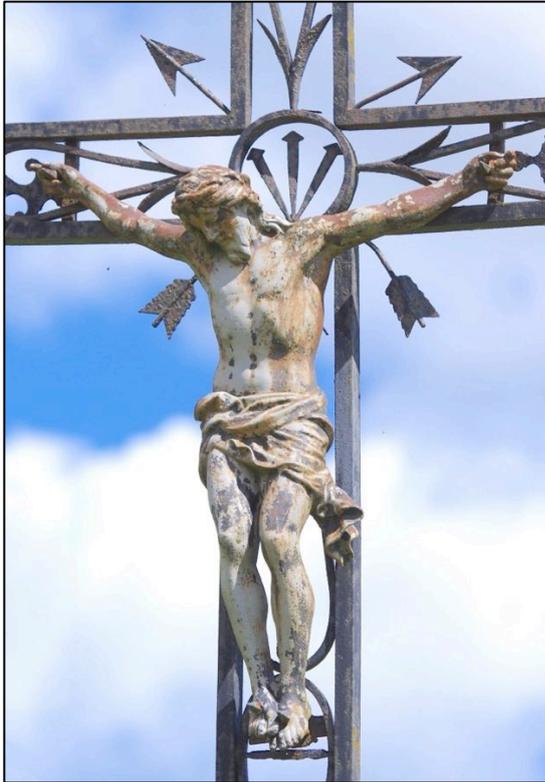
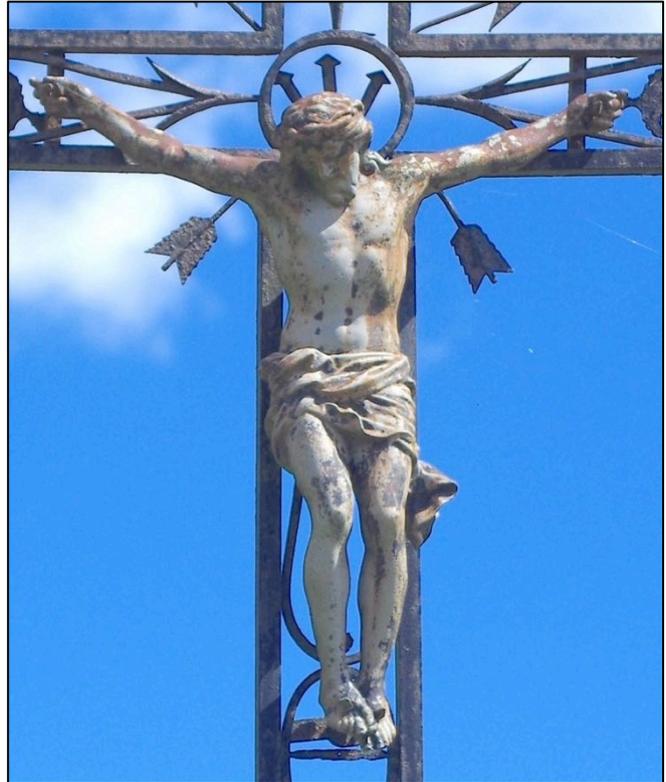
Le Christ sulpicien en fonte moulée

À la croix en fer forgé a été suspendu, tardivement, un Christ en fonte moulée acheté sur catalogue et produit par un fondeur industriel. De style sulpicien typique de productions de la seconde moitié du XIX^e siècle, cet objet "religieux" ajouté n'apporte rien à la symbolique de la croix en fer forgé et gêne même à l'appréciation de celle-ci.

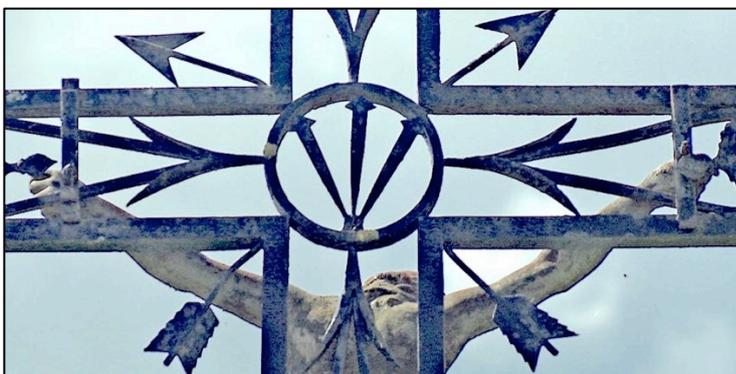
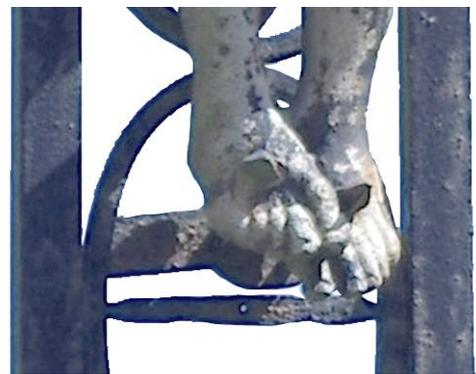
Les bras du Christ ont dû être fixés sur des barrettes verticales ajoutées, elles-mêmes vissées sur les montants structurels de la traverse forizontale. Les pieds du Christ ont eux-mêmes été fixés sur une barrette maladroitement liée à l'ovale du pied-fût de la croix, au détriment, semble-t-il d'un décor en fer forgé qui a dû être supprimé.

La croix en fer forgé de Nogna, au point de départ de la route menant à Marnezia, n'est plus en très bon état (perte d'une partie de ses décors et fragilité du piédestal). L'ajout d'un Christ en fonte moulée n'apporte rien à la symbolique de la croix et s'avère même gênante pour la mise en valeur du travail de ferronnerie, typique des réalisations du milieu du XIX^e siècle.
