**Poligny
Salle paroissiale St-Roch**

**Fer FF2D - S2C4 (+6c)
46.838636, 5.703597**

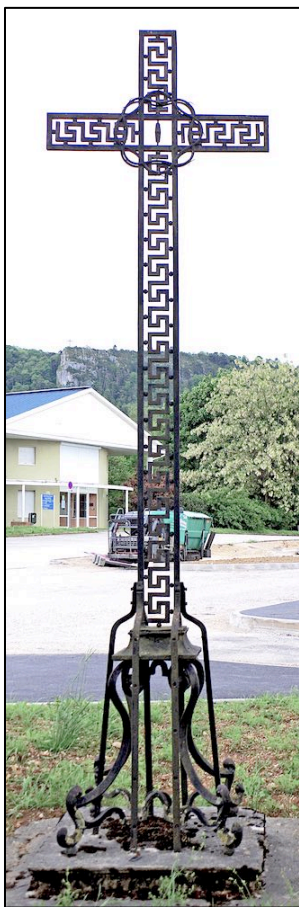
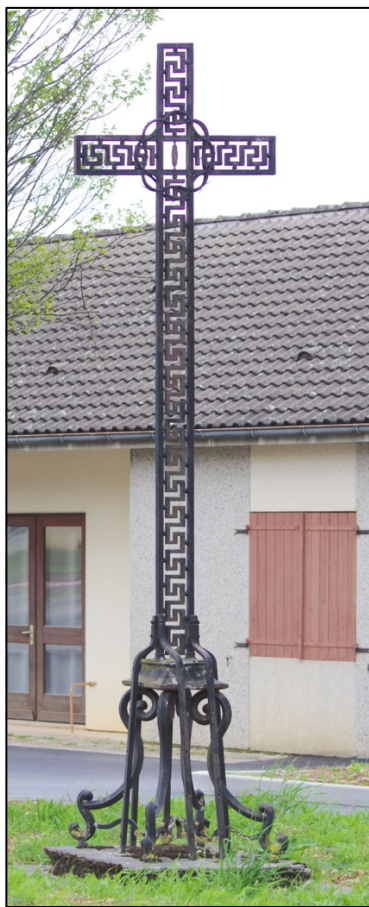
La croix est posée aujourd'hui à même le sol (en fait, sur la corniche de pierre du piédestal ancien). Selon M. Cael, le piédestal n'aurait pas été transféré de la Collégiale St-Hippolythe à Mouthier-Vieillard (à l'exception de la corniche sur laquelle la croix était scellée).

La comparaison avec la carte postale ancienne fait ressortir le fait qu'ont été ajoutées six jambes de force en partie basse de la croix.

En outre, la comparaison avec la croix de La Marre montre aussi que la "croix St-Roch" semble avoir perdu les extrémités de ses trois branches libres ainsi que le motif décoratif centrale de la croisée des branches.

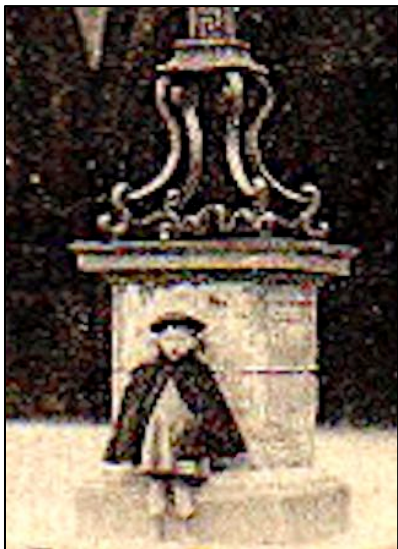
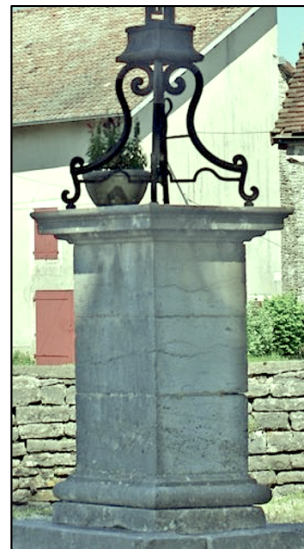
Un vestige de piédestal

La croix n'est plus posée sur son piédestal d'origine, évoqué sommairement ci-après.

D'après la carte postale ancienne, ce piédestal était de forme parallélépipédique classique. Il comportait une forte base formant plinthe et une corniche débordante plutôt modeste.

Par comparaison, le piédestal de la croix de La Marre paraît nettement plus élancé que celui de la croix de la Collégiale de Poligny. On relève aussi que les deux croix ont le même dispositif de soutien en "tabouret", celui de Poligny semblant plus imposant.

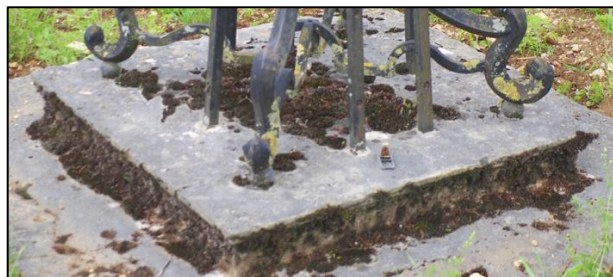
Il ne semble donc plus rester aujourd'hui que la corniche de l'ancien piédestal, présentant une moulure saillante. La croix en fer forgé étant scellée dans le bloc de pierre formant corniche, il était aisé de déplacer la croix en l'emportant avec sa corniche de pierre.

Le quartier de St-Roch connaît actuellement un réaménagement de sa voirie. La croix simplement posée au sol dans un carrefour en cours d'aménagement, mériterait de retrouver a minima un socle ou piédestal rappelant le style des croix réalisées à cette époque.

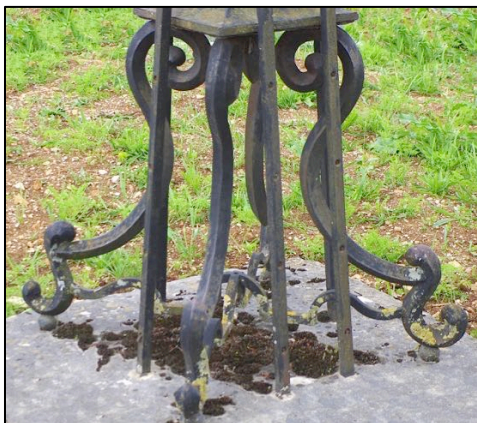
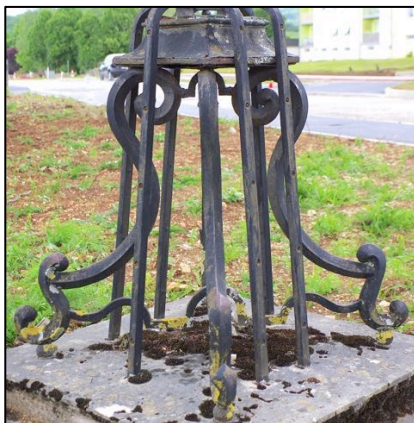
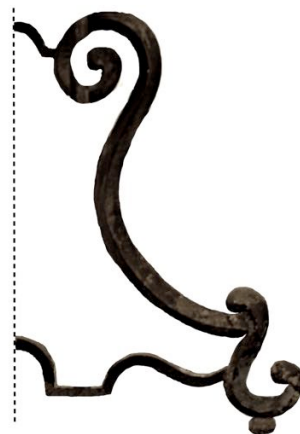
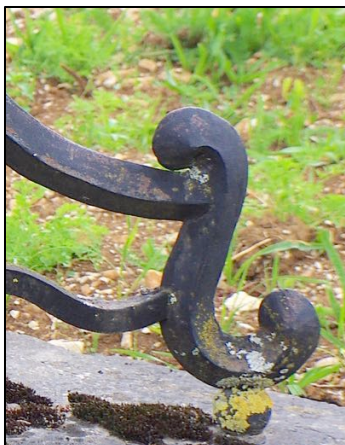
Le tabouret d'assise et ses consoles

La structure d'assise de la croix est donc un "tabouret" composé de quatre consoles en fer forgé placées et orientées sur les diagonales de la corniche en pierre du piédestal.

Faisons abstraction, dans un premier temps, des six jambres de force ajoutées tardivement pour renforcer la structure de la croix.

Les quatre consoles ont un profil sophistiqué, chantourné.

Elles sont réalisées avec des fers de forte section, fers placés "sur angle" (ils mettent en avant un angle saillant au lieu d'une de leurs faces plates).

Les consoles sont fixées sur la pierre de la corniche par le biais de billes ou perles en fer étampé.

L'originalité des consoles tient à ce qu'elles sont constituées en deux parties assemblées : en bas, un pied en forme de S puissant sur lequel vient s'ajuster, en haut, un second fer à double courbure.

Les quatre consoles sont reliées entre elles par deux fers de plus petite section (carrée) et formant entretoises.

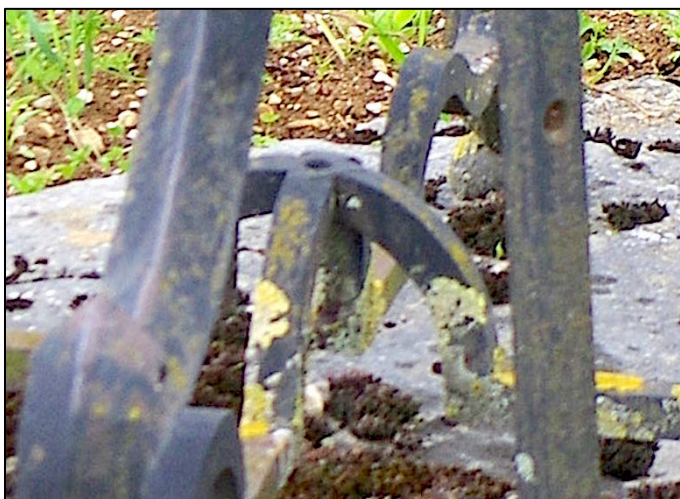
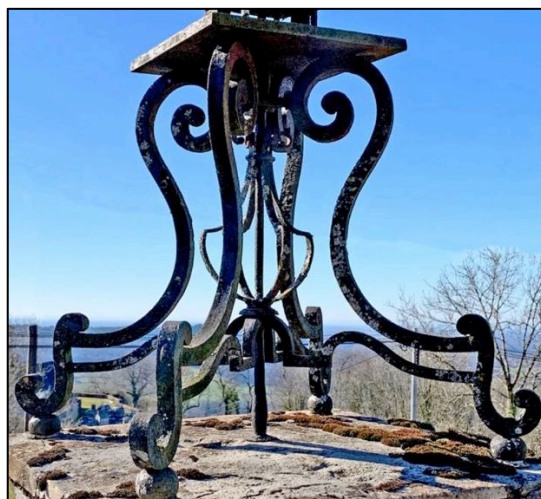
On peut retrouver ce type de tabouret à consoles chantournées à La Marre et à Plasne. Mais ces deux croix là comportent encore, au centre du tabouret, un ensemble vertical de fers formant tige de liaison haut-bas et comportant de subtiles motifs de ferronnerie (voir Plasne ci-dessous). Dans le cas de la "croix de St-Roch", ce dispositif complémentaire vertical a disparu. On peut toutefois encore apercevoir le trou aménagé dans l'esquisse de dôme des entretoises basses, trou qui permettait la fixation du motif vertical de liaison.

Il serait aussi intéressant de retrouver les éléments de décor manquants (dans le tabouret, aux extrémités des branches ou encore au centre de la croisée) : on pourrait éventuellement reconstituer ces éléments en s'inspirant des croix de La Marre et de Plasne.

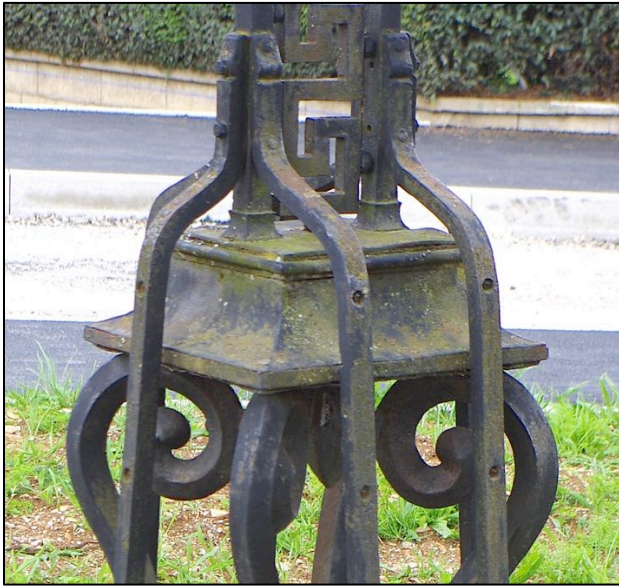
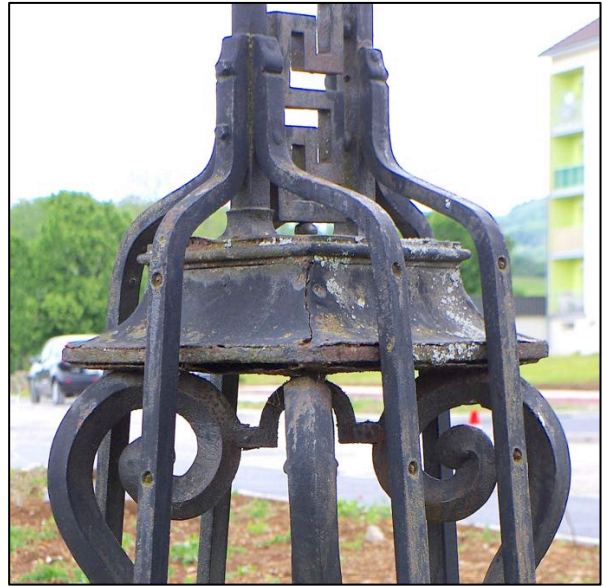
Le dé de liaison (et de camouflage)

La transition mécanique entre les consoles de soutien (le tabouret) et les fers structurels montants du pied de la croix pose un problème technique complexe dont la solution réside dans la mise en œuvre d'un dé de liaison.

À Poligny, il est impossible de percevoir le dispositif mécanique adopté car il est caché ("turpitude") par un carrossage en tôle de fer à profil en quart-de-rond.

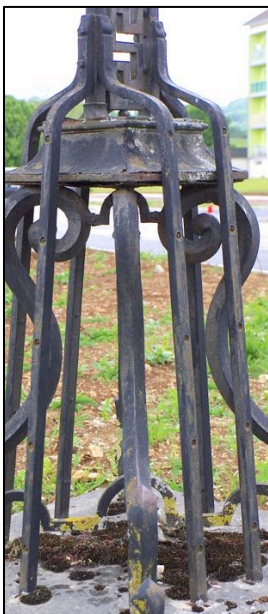
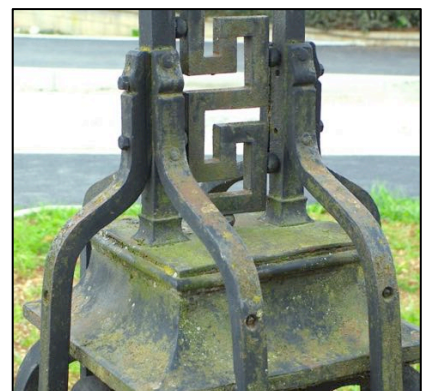
Les jambes de force ajoutées

Posées tardivement, six jambes de force (deux paires de frontales et une paire de latérales) viennent consolider la tenue de la croix. Réalisées en fer de section carrée, elles montent en biais depuis la corniche en pierre où elle sont scellées pour ensuite contourner le dé de liaison avant de venir se fixer par rivetage sur les deux montants du pied de la croix.

Les fers des jambes de force se terminent, en haut, avec un élégant motif travaillé pour les amincir.

On relève, sur chaque jambe de force, la présence de cinq trous régulièrement espacés et desquels semblent sortir des pointes : il est difficile de trouver une explication à la présence de ces trous.

Enfin, la question se pose de savoir s'il ne faudrait pas supprimer les six jambes de force, certes utiles actuellement, mais qui nuisent à l'exthétique et à la mise en valeur du tabouret et de ses consoles (une étude technique de la mécanique de la croix serait bien sûr nécessaire).

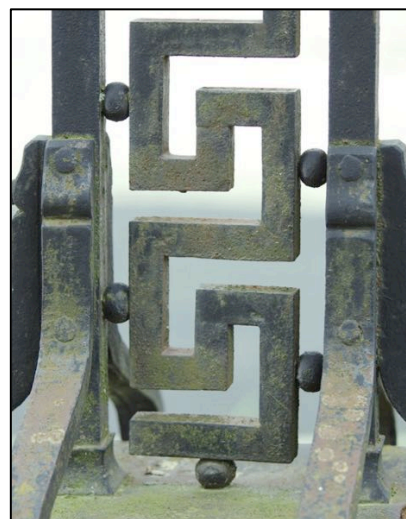
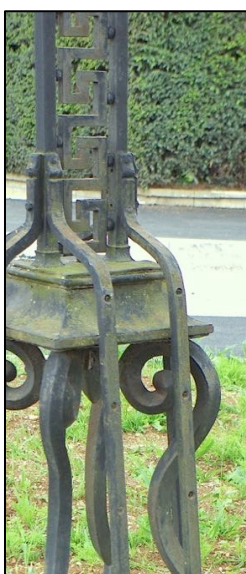
La croix proprement dite et son décor en grecques

La "croix St-Roch" présente un pied particulièrement allongé et élancé. Comme indiqué plus haut, la structure est constituée de longues barres de fer de section carrée.

Au niveau de la croisée des branches, les montants verticaux et les montants horizontaux sont assemblés à mi-fer avec renforcement par de discrets rivets.

Le pied de la croix et les trois branches libres sont remplis d'un décor de remplissage en frise ou guirlande de grecques.

Les frises de grecques sont liées aux montants structurels par le biais de perles en fer étampé, légèrement aplaties et cachant les rivets ou vis de fixation. Le travail du fer est très soigné et l'assemblage de toutes les parties de la croix particulièrement judicieux et discret.

Si le pied de la croix comporte 18 motifs élémentaires de grecques, les trois branches libres n'en comportent chacune que 3 motifs, ce qui donne l'impression d'une croix élancée, beaucoup plus haute que large.

On reste malgré tout surpris par le contraste des styles employés entre d'une part le tabouret aux abondantes et riches courbes et volutes et d'autre part le très rigide décor de remplissage géométrique à frises de grecques. Courbes et droites sont plus juxtaposées que conjuguées.

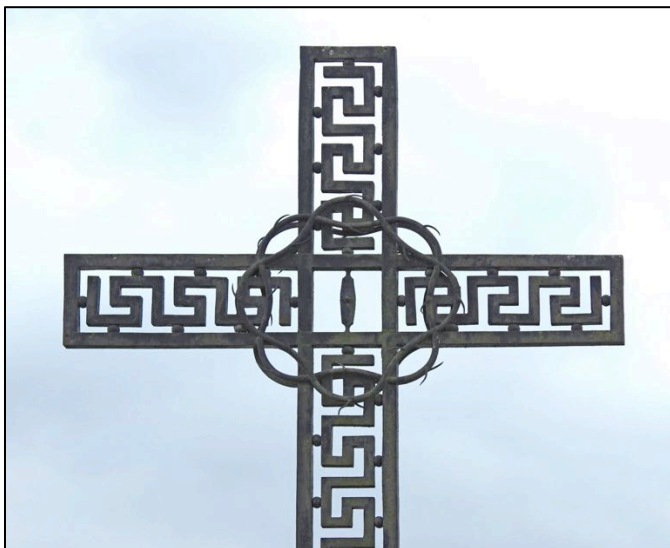
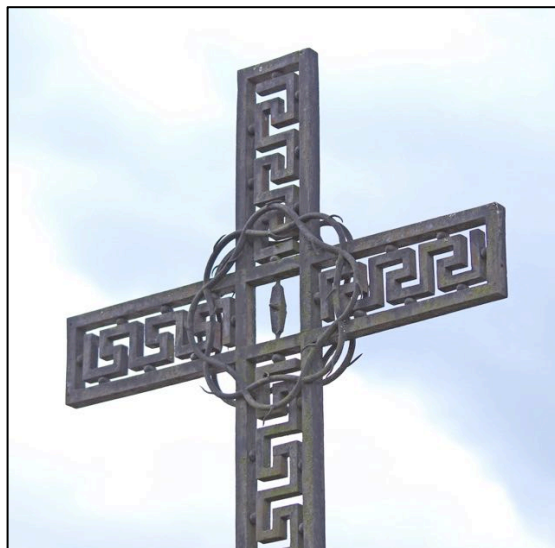
Le croisillon sommital "incomplet"

Les trois branches libres du croisillon ne diffèrent en rien du style du pied de la croix, avec le même décor de remplissage en frises de grecques. Comme indiqué plus haut, les extrémités des branches ne comportent pas ou plus le motif décoratif en culot ou fleuron comme celui qui existe à La Marre. La présence de trous dans les barres de fermeture laisse penser que ce décor a pu exister à l'origine.

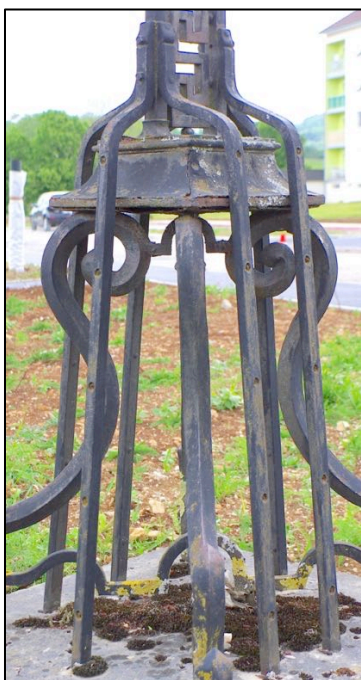
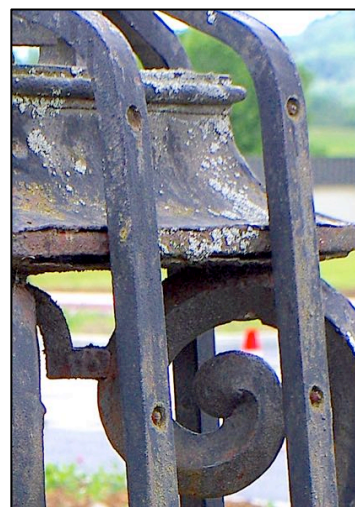
On a vu que six jambes de force ont été ajoutées autour de l'assise en tabouret de la croix (vraisemblablement après la translation du site initial à Mouthier-Vieillard).

L'examen de ces jambes de force révèle la présence de cinq trous sur chacun des fers, trous régulièrement répartis.

Selon M. Jean-Philippe Caël, ces trous sont la trace du dispositif de fixation de pointes en fer.

Des pointes horizontales avaient, en effet, été disposées sur la croix, à Mouthier-Vieillard, pour empêcher les enfants de monter sur celle-ci. Elles sont à l'évidence strictement liées aux jambes de force (sans lien avec le tabouret d'assise).

Lors du déplacement de la croix "St-Roch" en 1995, ces pointes de fer horizontales, considérées comme dangereuses, ont été purement et simplement enlevées.

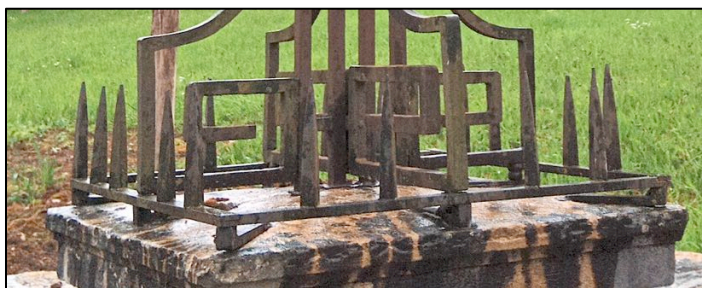
On trouve encore de telles pointes dissuasives à la croix de Tourmont, rue du Chateau (photo ci-contre).
