La belle et très imposante croix du cimetière de Saint-Claude, remarquablement remise en peinture en 2021, a connu une histoire assez mouvementée. La croix que l'on ne peut pas manquer de voir aujourd'hui au centre du cimetière municipal (de forme triangulaire), au carrefour de plusieurs allées, n'est pas ou plus celle érigée lors de la création de ce cimetière moderne au milieu du XIX^e siècle.

1 - UNE CROIX À L'HISTOIRE MOUVEMENTÉE

2 - LA CROIX ACTUELLE EN FER ET FONTE

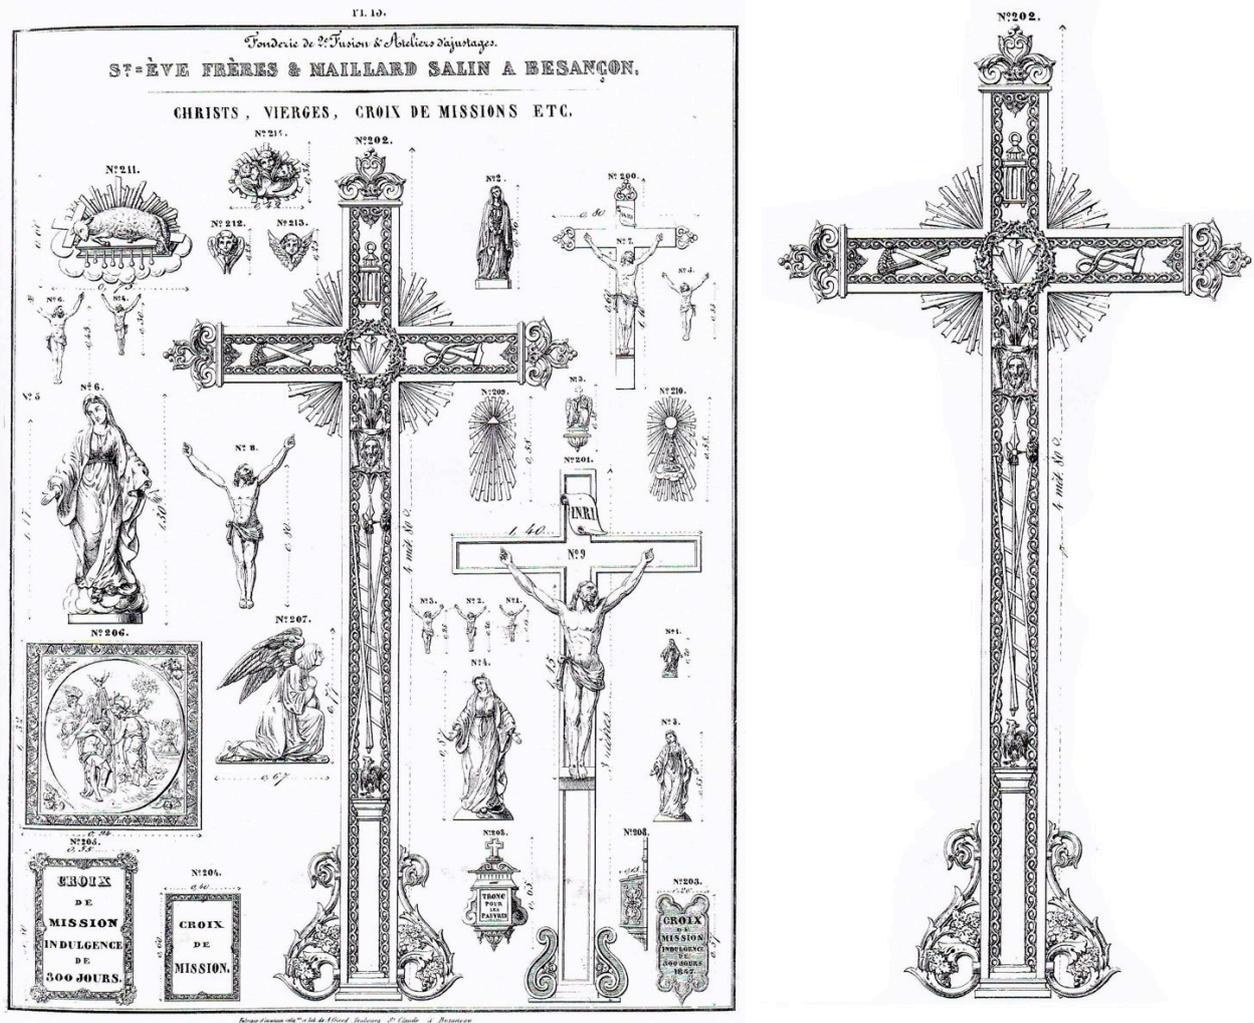
Il est intéressant de se reporter au catalogue des produits de la fonderie industrielle St-Ève de Besançon. Sur la planche 15 du catalogue, on peut découvrir ce modèle majestueux de croix (N° 202). Manifestement, ce modèle ne ressemble pas vraiment à la croix que l'on voit aujourd'hui au centre du cimetière, même si sa hauteur semble être de l'ordre de 5 m. À noter que cette croix-modèle N° 202 est assez répandue dans nombre de villages du Jura et du Doubs. Le catalogue précise toutefois que les "croix de mission sont montées en fer et peuvent varier de hauteur, à volonté, en ajoutant, ou supprimant du remplissage en fonte".

La croix actuelle du cimetière de Saint-Claude ne ressemble pas du tout à ce modèle pour ce qui concerne son décor de remplissage en fonte moulée, mais sa structure porteuse en fer massif (les bords de la croix) pourrait s'y apparenter.

Par ailleurs, le devis de l'architecte mentionne quatre consoles à la base, or le modèle N° 202 ne comporte que deux consoles (ou plutôt fausses-console) latérales, en fonte moulée.

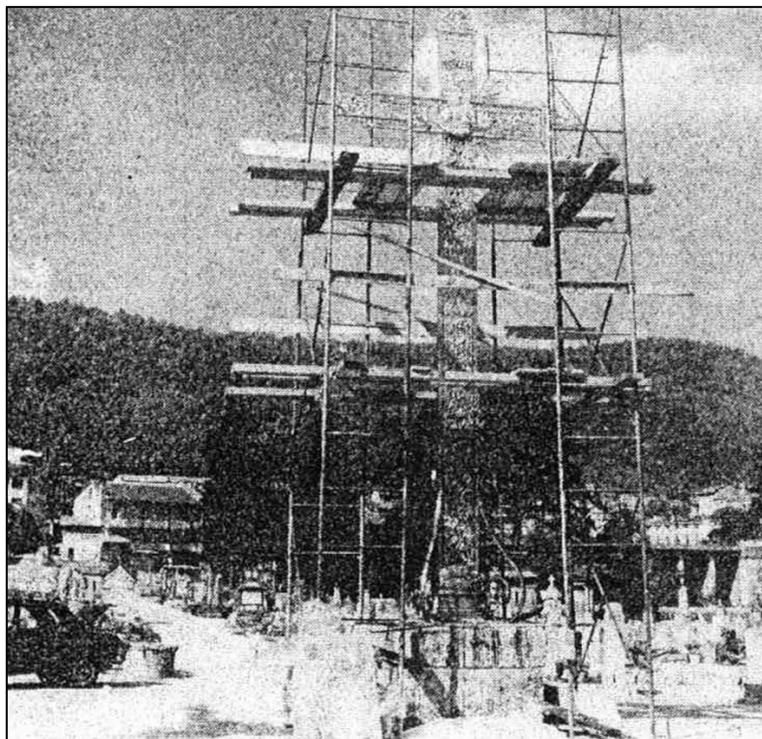
Un article du journal *Le Progrès* en date du 29 septembre 1976 évoque la remise en état de la croix du cimetière par les services techniques municipaux. Il a fallu, à cette occasion, installer un important échafaudage pour procéder à cette opération de restauration de la croix.

Ce cliché du journal *Le Progrès* nous permet de préciser plusieurs points importants :

- la croix est érigée sur un socle qui paraît être parallélépipédique et qui semble être celui que l'on peut voir aujourd'hui ;
- la croix est une croix mixte à structure externe en fer massif (puissantes barres parallèles formant les bords de la croix) et à remplissage décoratif en fonte moulée ; ce décor est dense et omniprésent sur tout le pied et sur les trois branches libres de la croix ; ce décor ne ressemble en rien à ceux des modèles du catalogue St-Ève ;

- on distingue très nettement quatre consoles en fer forgé (en forme de S) qui sont celles que l'on voit aujourd'hui et dont deux d'entre elles pourraient avoir été celles prévues dès l'érection de la croix de 1852 et deux autres remplacées en 1881 ;

- les fers au pied de la croix semblent être emboîtés dans un dispositif de soutien ou plot en fonte qu'on peut voir sur la croix actuelle ;
- on perçoit également, en pied de la croix, un décor en fonte moulé, constitué de l'Agneau et du Livre aux Sept Sceaux ;

- des rayons de gloire en fonte moulée sont présents dans les quatre angles des branches de la croix et une forme circulaire (couronne d'épines?) semble être présente au niveau de la croisée des branches ; à l'extrémité des branches, on relève la présence de beaux culots eux-aussi en fonte moulée ;

- on doit enfin noter que la croix ne comporte pas de "Christ crucifié" en fonte moulée, contrairement à ce que l'on verra sur les clichés de la croix démolie en 1986 et sur ce qui existe aujourd'hui.

Cette croix bien visible et en cours de restauration en 1976 est manifestement "immense" et semble même bien dépasser les 4,80 m de la croix St-Ève de 1851.

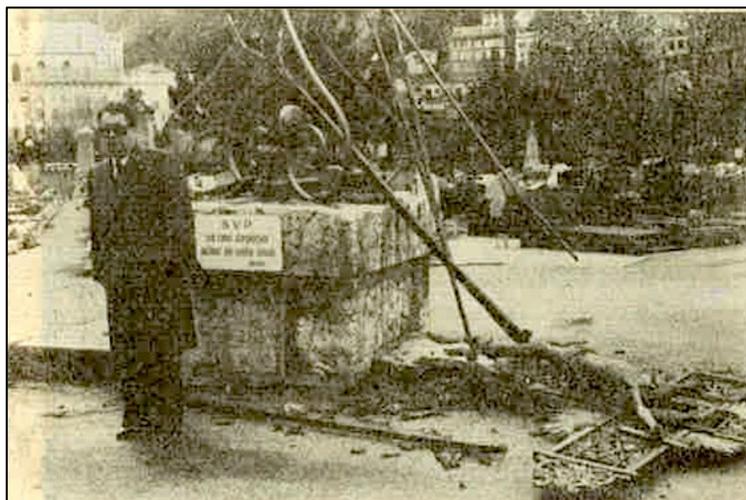
Un article du journal Le Courrier de Saint-Claude, en date du 27 décembre 1886, évoque la destruction de la croix du cimetière, "tombée sous les assauts répétés de la tempête dans la nuit de jeudi 18 à vendredi 19 décembre" (vers 3 ou 4 heures du matin)... avec "la croix en mille morceaux". L'article précise que l'acier du support a été tordu alors que la fonte de la croix et du Christ a été brisée.

Le cliché photographique du Courrier montre effectivement les fers structurels massifs tordus, mais non cassés. Les consoles en fer forgé semblent elles-aussi avoir résisté. Par contre le sol est jonché des débris du décor en fonte moulée.

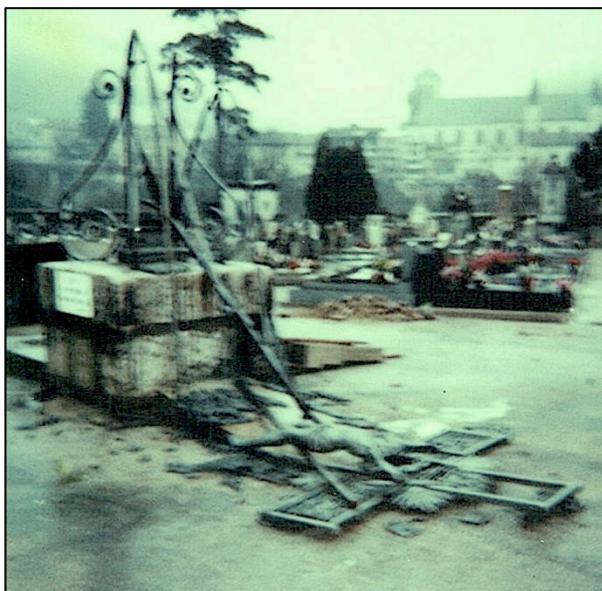
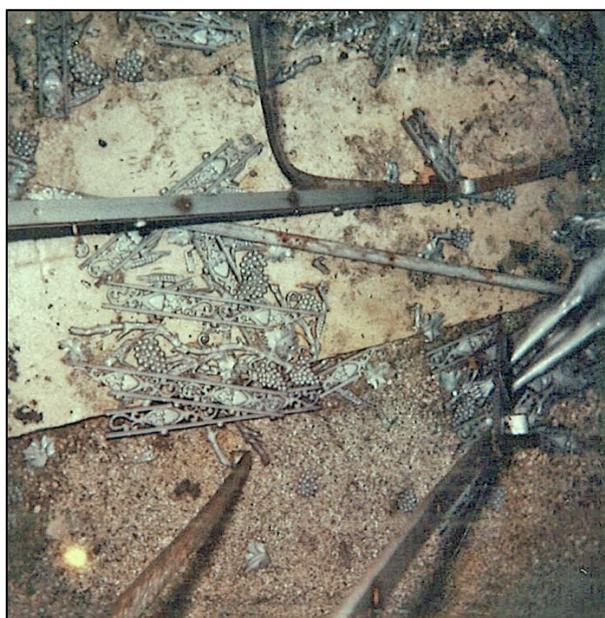
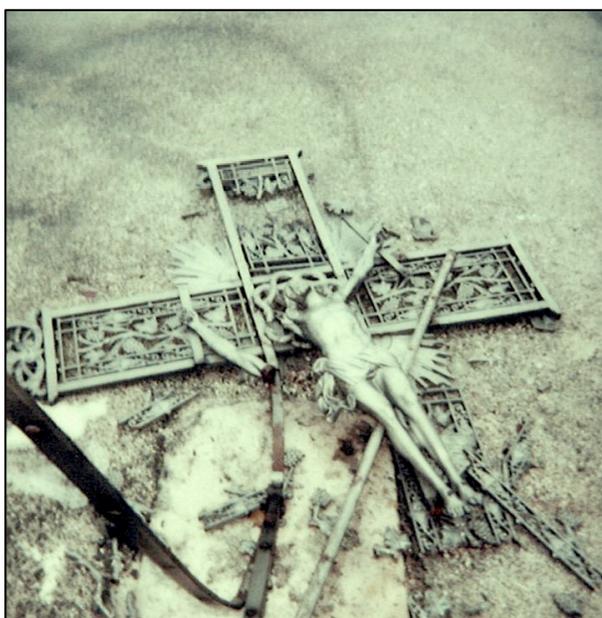
On constate ces mêmes dégâts sur trois photographies du fonds des archives municipales. Le fer a tenu bon, s'est tordu mais ne s'est pas rompu, alors que la fonte n'a pas résisté et a littéralement explosé.

À l'occasion, on voit, sur les clichés, le rudimentaire dispositif de fixation du Christ crucifié en fonte, manifestement installé sur la croix entre 1976 et 1886.

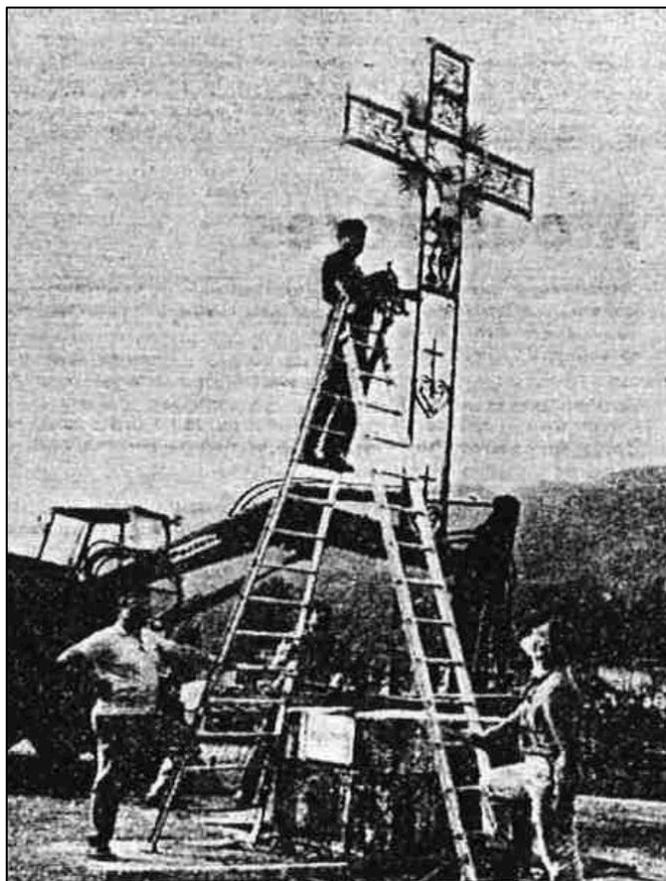
Un autre article du Courrier de Saint-Claude, en date du 19 septembre 1987, fait état de la remise en place de la croix, en grande partie renouvelée et habilement restaurée par l'atelier de mécanique de la ville (par Jean-Yves Raux et Robert Vuillermoz). Deux cents heures de travail ont été nécessaires. Il a fallu faire des soudures sur le Christ, l'Agneau et les ornements en fonte.

On voit immédiatement que la croix paraît plus simple et dépouillée que celle à la densité décorative manifeste de 1976. De nouveaux décors en fer forgé (cœurs) ont remplacé les panneaux à pampre de vigne du pied de la croix.

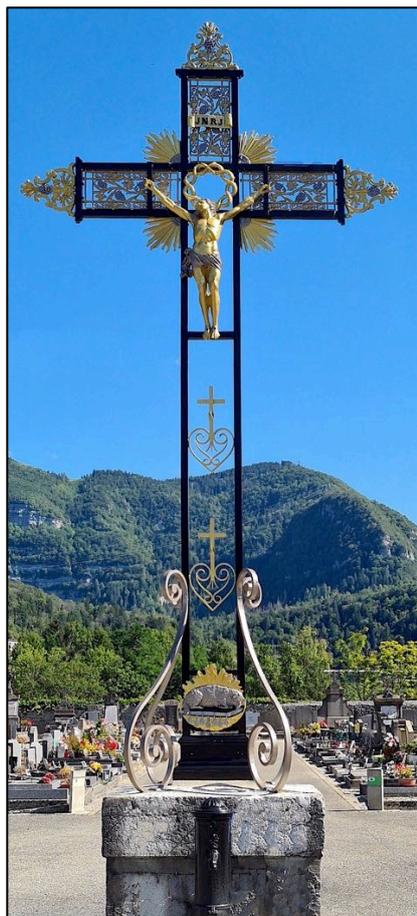
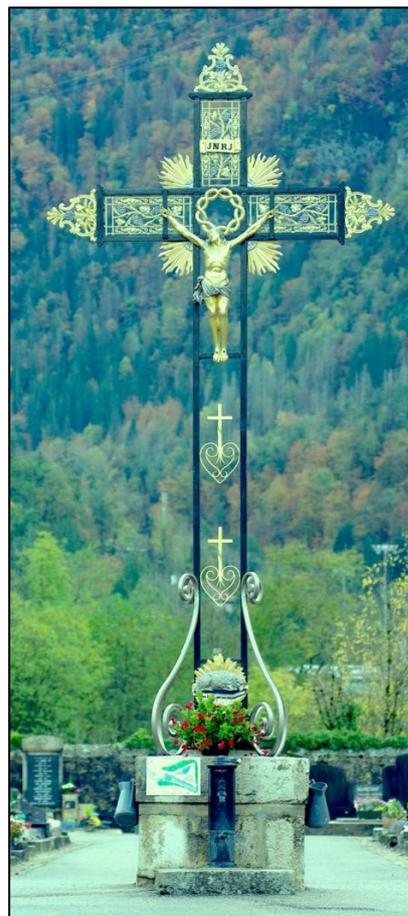
La structure porteuse en fer forgé massif, peinte en noir, forme les bords de la croix. Quatre consoles en forme de S et en fer plat la soutiennent en pied.

Le décor originel en fonte moulée est encore présent dans les branches libres du croisillon. Mais plusieurs modifications ont été apportées en 1987.

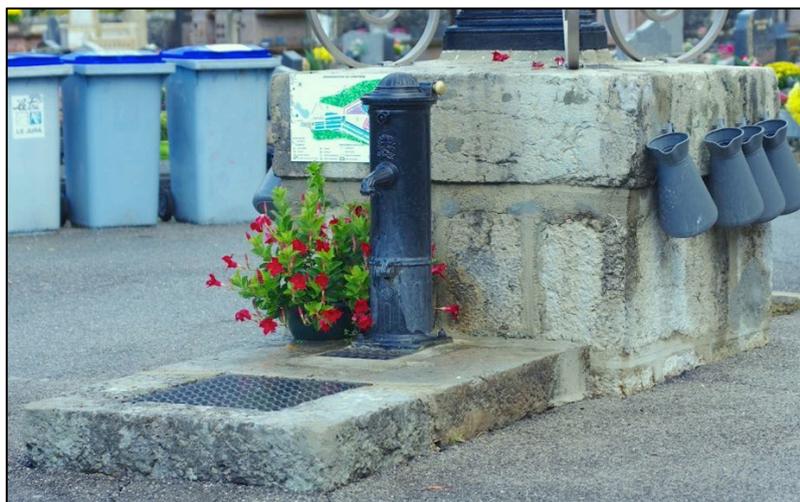
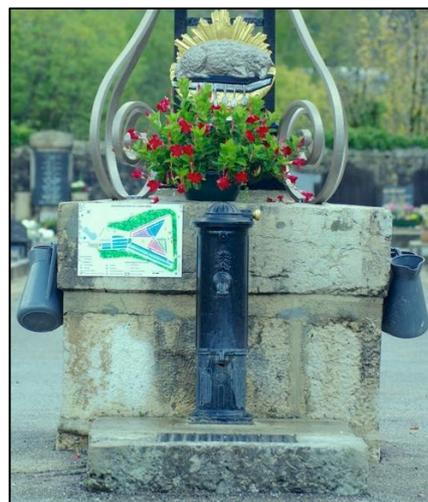
Il n'est plus question du piédestal originel, de forme hexagonale et élevé sur un emmarchement à trois degrés, tel que l'architecte Comoy l'avait projeté et fait réaliser en 1851. Le socle est désormais un monumental massif en blocs de pierre appareillés formant un parallépipède rectangle allongé, avec une partie supérieure saillante (un beau bloc monolithique).

On note la présence d'une arrivée d'eau et d'une fontaine, remises en état en 1964, et pouvant avoir été réalisées au moment de la reconstruction de la croix après l'ouragan de 1881 (et en remplacement de la croix temporaire en bois).

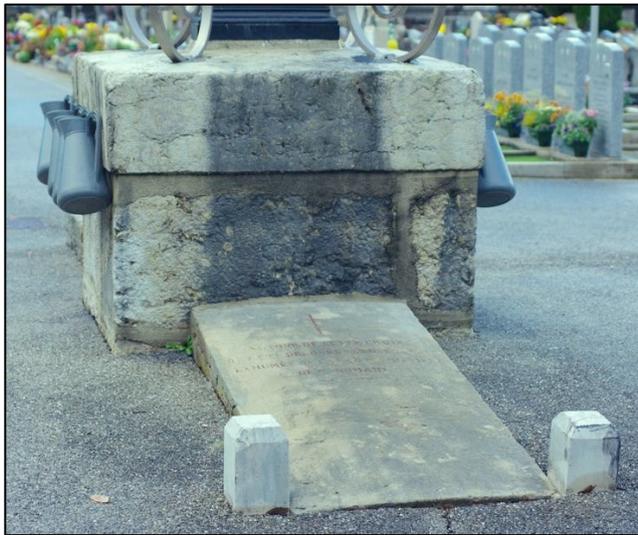
Une pierre tombale, à l'arrière du socle-piédestal, porte une mention gravée.

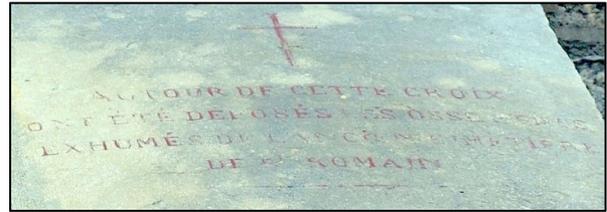
**AUTOUR DE CETTE CROIX
ONT ÉTÉ DÉPOSÉS LES OSSEMENTS
EXHUMÉS DE L'ANCIEN CIMETIÈRE
DE ST-ROMAIN**

Cette pierre tombale commémorative était-elle déjà présente au moment de la création du nouveau cimetière en 1851 ? Les documents de l'époque ne l'évoquent pas.

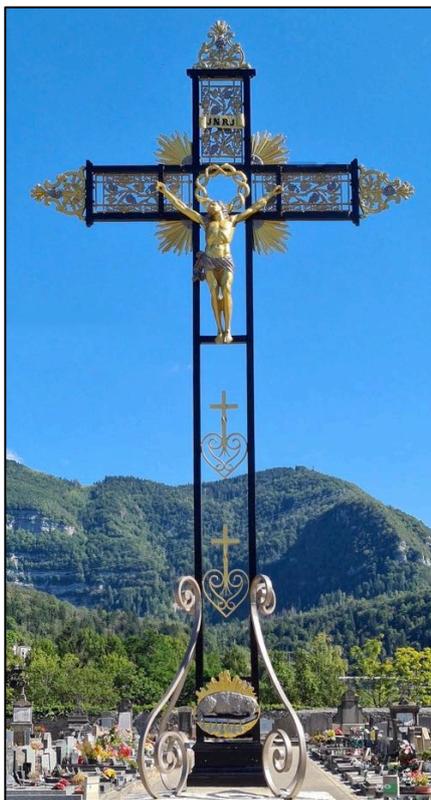
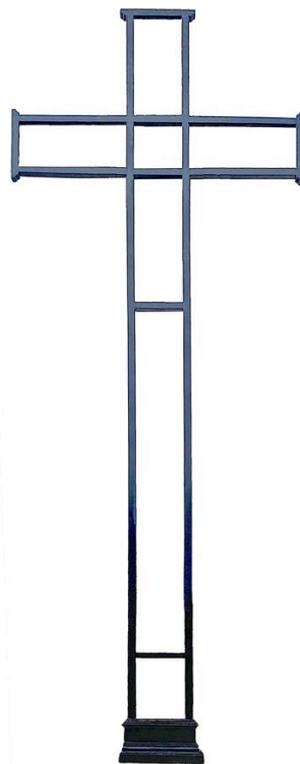
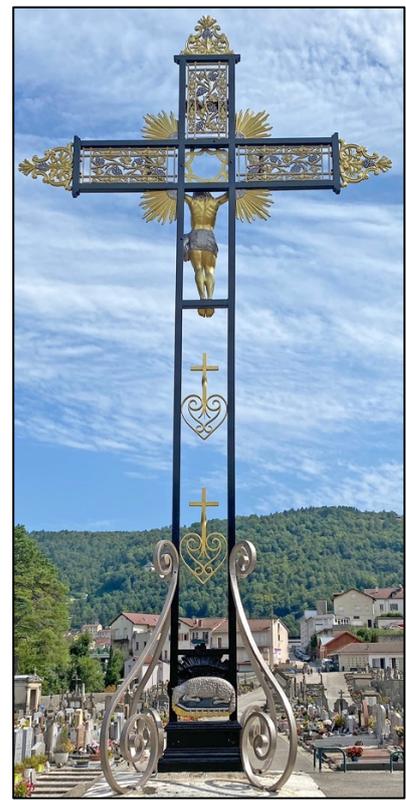
Les croix des fondeurs industriels de la seconde moitié du XIX^e siècle combinaient une solide structure en fer massif et un remplissage décoratif en fonte moulée. La croix actuelle du cimetière de Saint-Claude est de ce type, avec de longs et gros fers parallèles de section carrée. Les fers verticaux et horizontaux se croisent et s'assemblent à mi-fer au niveau de la croisée. Deux entretoises horizontales, avec de mêmes fers, sont placés à deux niveaux du pied de la croix. Enfin de lourdes barrettes en fer avec petits débords moulurés relient, orthogonalement, les fers parallèles aux extrémités des branches libres du croisillon. Un plot massif en fonte moulée cache le scellement des montants verticaux de la croix dans le socle en pierre. Enfin, quatre consoles en fer forgé viennent étayer la croix.

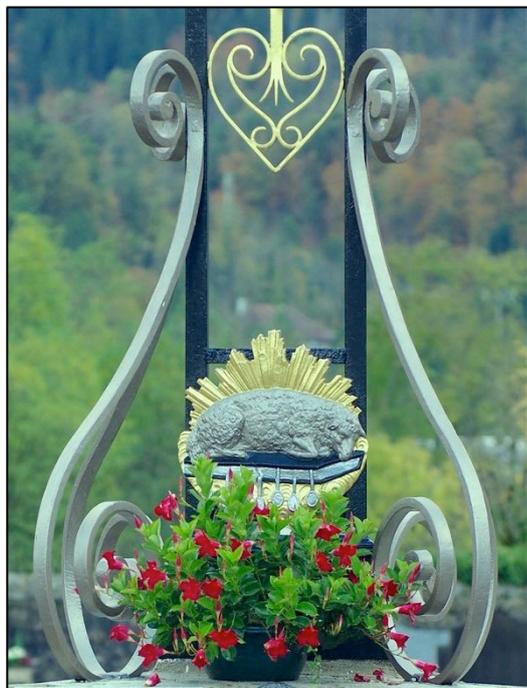
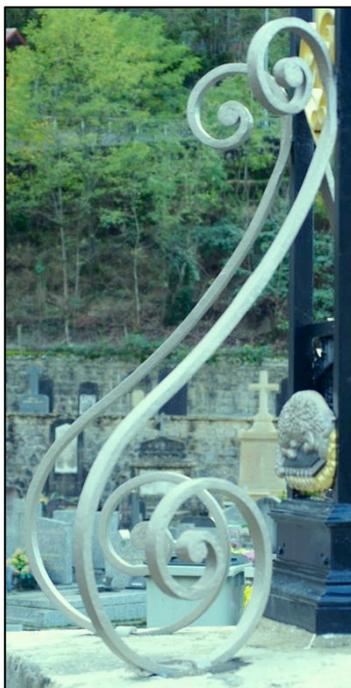
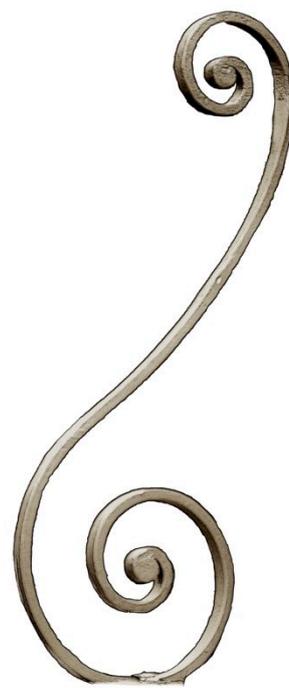
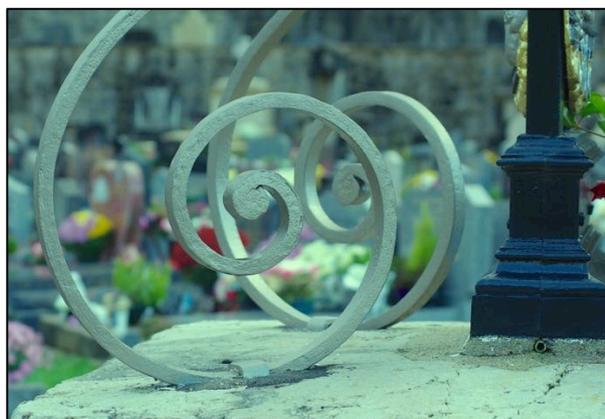
Le profil ou dessin de ces consoles n'est pas des plus élégants, témoignant d'une certaine "mollesse" de la partie montante ou de transition entre les rouleaux bas et hauts.

Les fers des consoles sont fixés sur le socle en pierre par de forts crampons.

Les rouleaux bas ne viennent pas tangenter le pied de la croix. Les rouleaux hauts sont, eux fixés, aux deux fers structurels montants du pied de la croix.

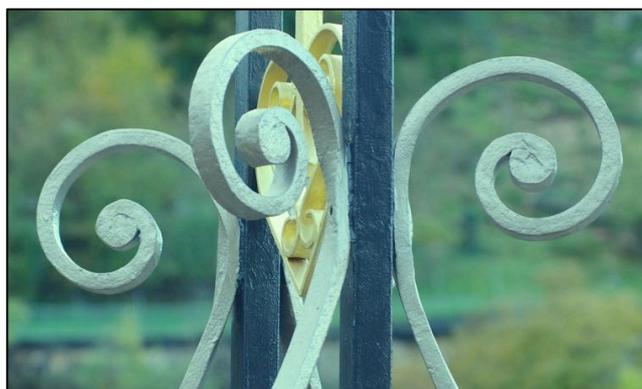
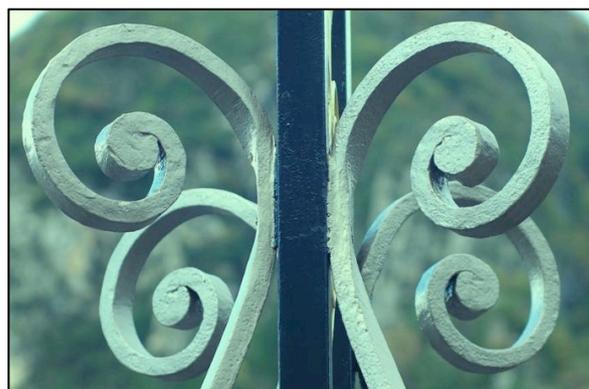
Les noyaux des volutes ou rouleaux sont forgés de façon plutôt rudimentaire (sans amincissement terminal des fers plats). Les fers sont tordus pour permettre leur fixation sur les montants de la croix de façon à compenser la rotation de 45° entre les faces ou profils des deux sortes de fers.

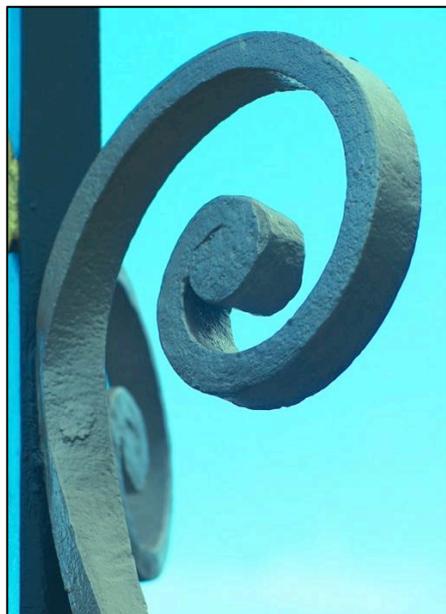
Les fixations sont réalisées par rivets, vis et soudures.

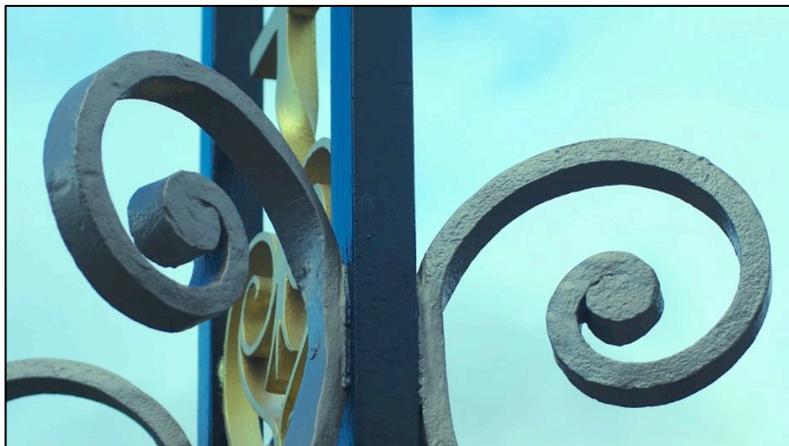
Il est difficile d'identifier lesquelles de ces quatre consoles sont d'origine et lesquelles sont de 1881.

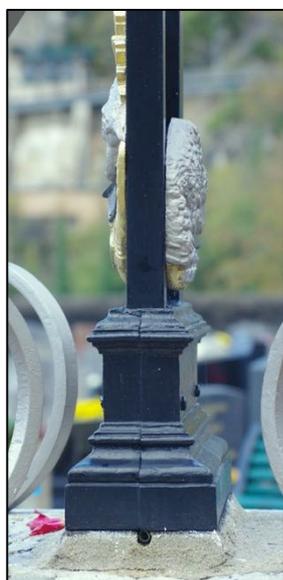
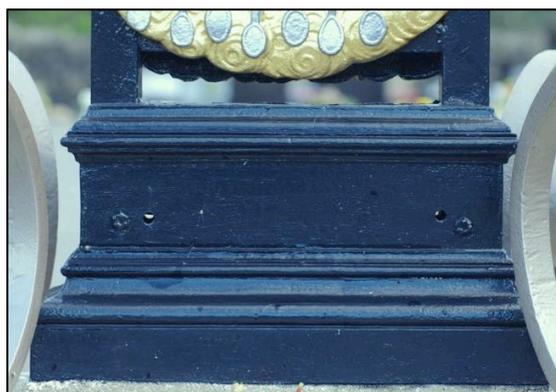
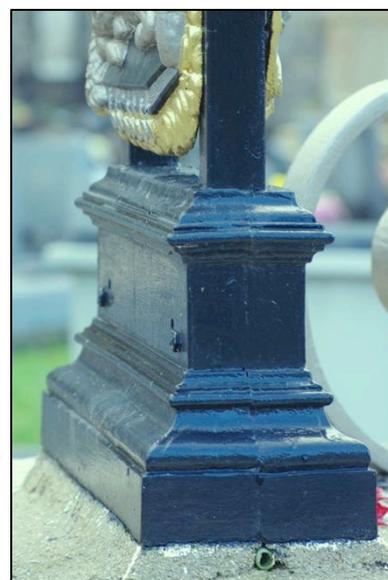
Les fers structurels montants sont scellés dans la pierre du socle comme l'indiquent les planches des fondeurs. Pour assurer une bonne stabilité du pied et pour cacher le dispositif de scellement des fers, ces derniers sont emprisonnés dans un plot ou cache en fonte moulée.

Ce plot-cache est constitué de deux demi-coquilles solidarisiées entre elles par de longues vis. Il est abondamment mouluré.

Ce dispositif, que l'on entrevoit sur le cliché photographique du Progrès de septembre 1976 (en-dessous de l'Agneau et du Livre aux Sept Sceaux), semble avoir bien rempli sa fonction lors de la tempête de 1986, puisque le bas des fers structurels montants semble être bien resté en place alors que les fers se sont tordus au-dessus des consoles suite au basculement de la croix.

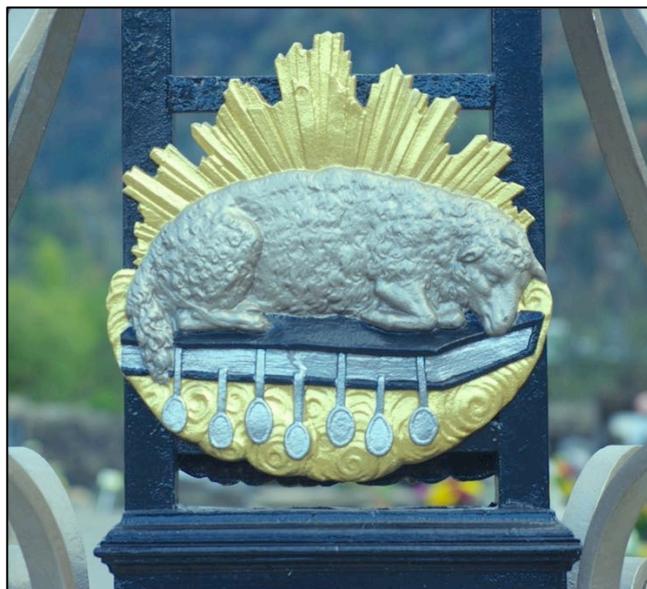
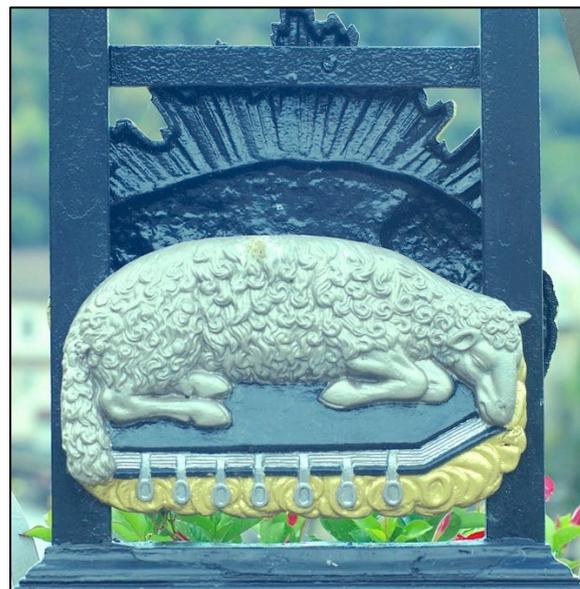
Sur la face avant ou principale de la croix (côté entrée du cimetière) le motif montre l'agneau surmonté de rayons de gloire au-dessus de lui. Sur la face opposée de la croix, les rayons de gloire sont absents. On remarque bien la différence entre ces deux modèles industriels quand on regarde la croix par sa face arrière.

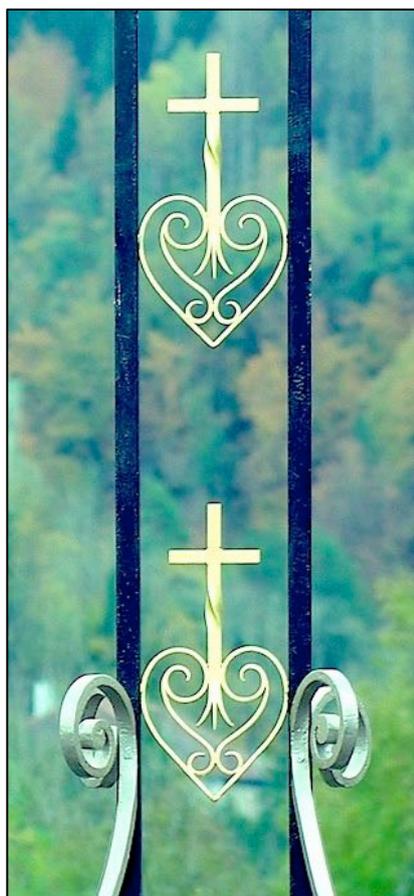
Il était donc impossible de reconstituer, en 1987, cette partie des décors. Une solution alternative a été adoptée consistant à placer, ici, de nouveaux motifs décoratifs en fer forgé, en fait deux motifs identiques, superposés.

Nous avons vu que la croix en cours de restauration en 1976 comportait un abondant et très dense décor en fonte moulée sur toute la surface du pied et des branches libres de la croix. La partie du décor du bas du pied de la croix a littéralement explosé lors de la tempête de décembre 1986. La croix ayant été tordue sous l'effet des vents, c'est cette partie basse du pied de la croix qui a dû encaisser le plus d'efforts mécaniques (rappelons que les fers montants sont restés, eux, bien scellés dans la pierre), d'où la destruction-explosion du décor en fonte moulée, contrairement aux décors des branches du croisillon simplement tombés au sol.

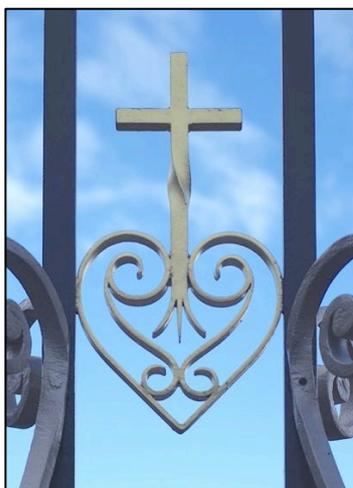
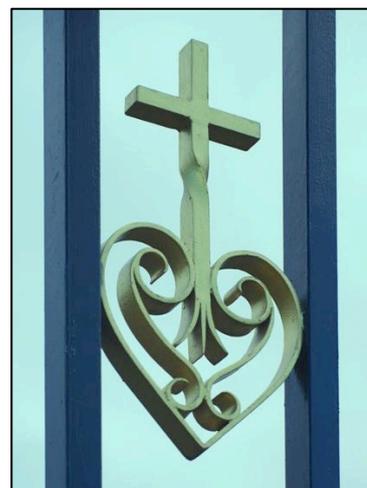
Il s'agit de deux cœurs réalisés en fer plat et à volutes enserrant une petite croix en fer de section carrée.

Les pieds des croix ont subi une torsion à 90°. En bas, les fers des croix sont fendus pour former trois branches éclatées.

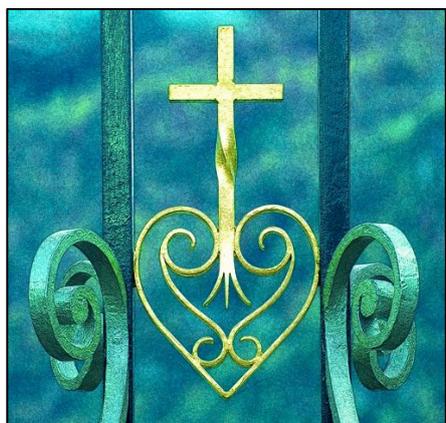
Le dessin moderne de ces motifs est intéressant, bien que très différent du style du reste du décor en fonte moulée. Le cliché photographique, ci-contre, montre le motif inférieur placé au niveau des attaches des rouleaux hauts des consoles sur les montants structurels. Les cœurs semblent avoir été soudés sur les montants verticaux.

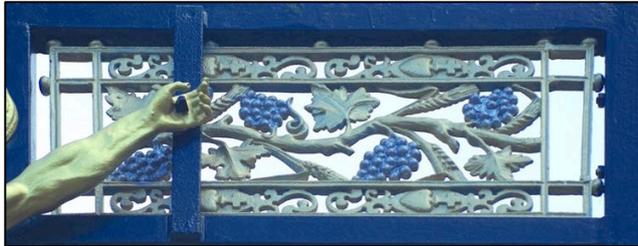
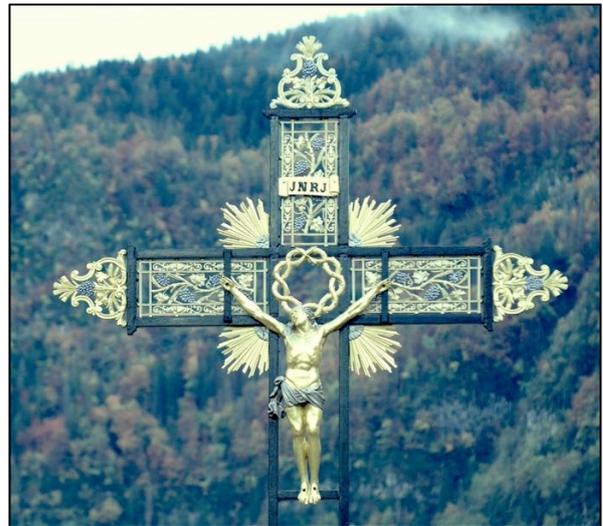
Le croisillon comporte trois branches libres semblables et de même longueur. Celles-ci sont basées sur des fers structurels parallèles formant bordures, avec des barrettes moulurées aux extrémités.

Les branches libres comportent des décors en fonte moulée, montés sur des cadres visés sur les fers structurels. Ces décors sont essentiellement formés de pampres ou branches de vigne portant grappes et feuilles. Un double entourage linéaire permet d'incorporer des frises avec cœurs et croix.

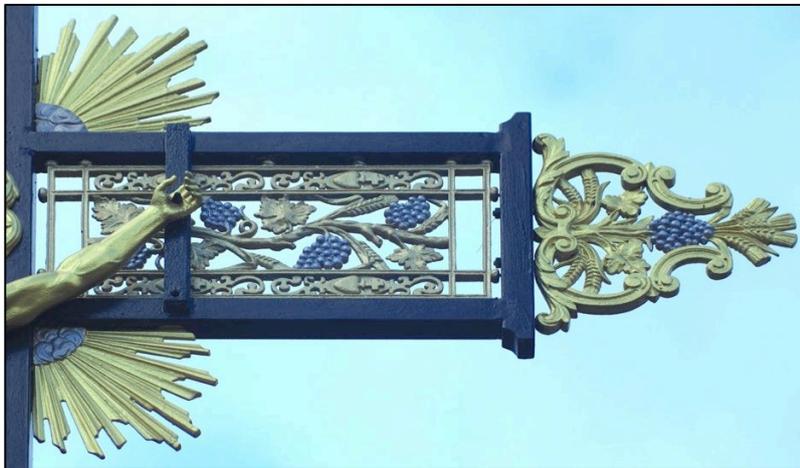
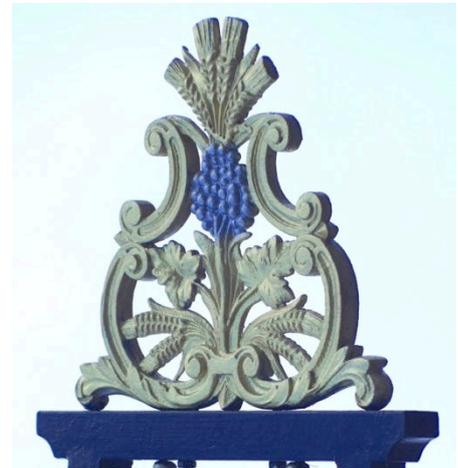
Outres les barrettes moulurées terminales, les extrémités des branches libres s'achèvent par des culots en fonte moulée reprenant la thématique de la vigne à laquelle vient s'ajouter celle des épis de blé. L'ensemble de ces décors en fonte est vissé et boulonné sur les fers structurels.

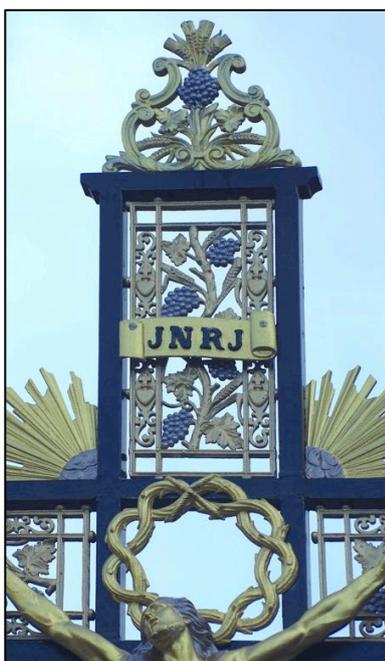
À la croisée des branches est accrochée, sur la face avant du croisillon, une couronne d'épines.

De l'arrière de la croix, on peut voir l'envers plat de cette couronne en fonte moulée, avec un accrochage de celle-ci sur les fers de la face avant de la croix.

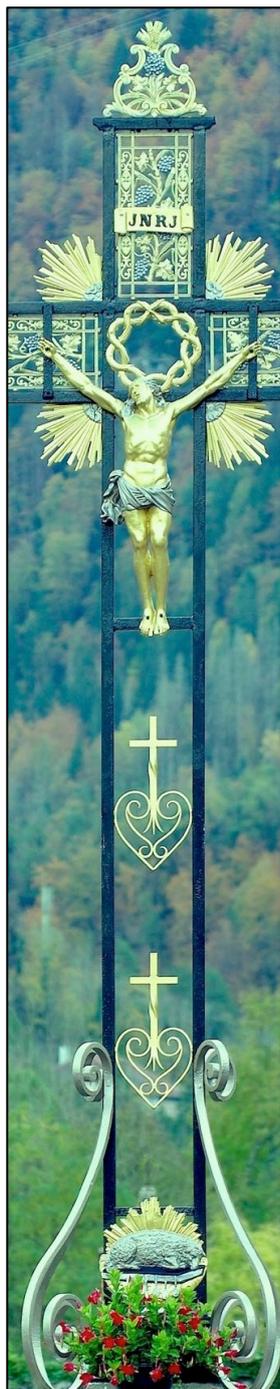
Il est certes très difficile de faire abstraction du "Christ crucifié", objet religieux acheté, sans doute tardivement, chez un fondeur industriel. Il s'agit d'une pratique courante dans la seconde moitié du XIX^e siècle consistant à placer sur des croix existantes (notamment celles, anciennes, en fer forgé) de tels objets au style sulpicien ostentatoire.

Dans le cas de la croix du cimetière de Saint-Claude, on ne peut que pointer la flagrante disproportion entre ce tout petit Christ en fonte moulé et le gigantisme de la croix. La tête du Christ ne se situe pas au niveau du centre de la croisée des branches mais sous celle-ci.

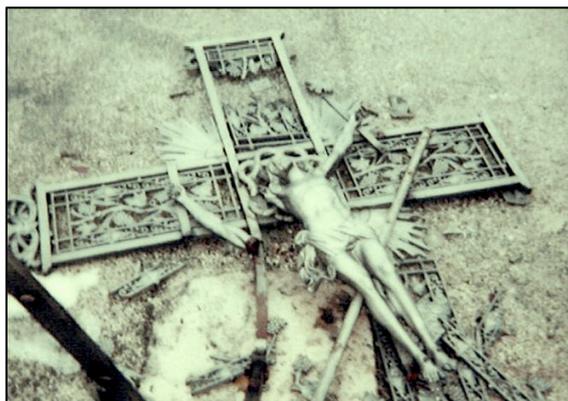
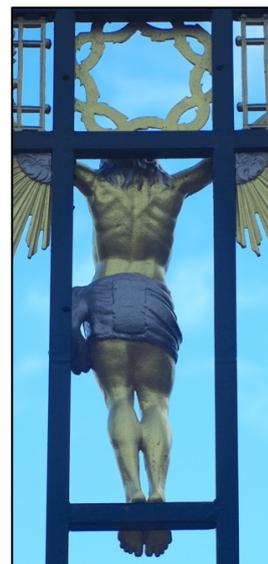
Ce Christ en croix ne semblait pas être présent sur la croix restaurée en 1976 (photo du Progrès) mais se trouvait bien à terre en décembre 1986, avec fracture d'un bras.

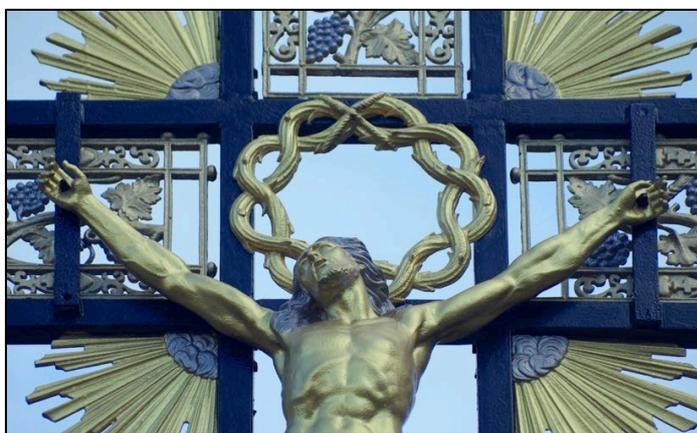
Le Christ est attaché à la croix par l'intermédiaire de deux pattes verticales en fer plat : l'une de ces deux pattes n'a pas résisté à la chute de la croix en 1986. Le dispositif de fixation du Christ est manifestement tardif par rapport à la croix originelle en fonte moulée.
