Villevieux
Rue Montenoise

Fer FF1#2D - S1C4d/S2
46.740004, 5.464684

Une haute croix en fer forgé se dresse, à Villevieux. Elle se situe dans un triangle de terrain au carrefour entre la rue Montenoise et le chemin de la croix de pierre.

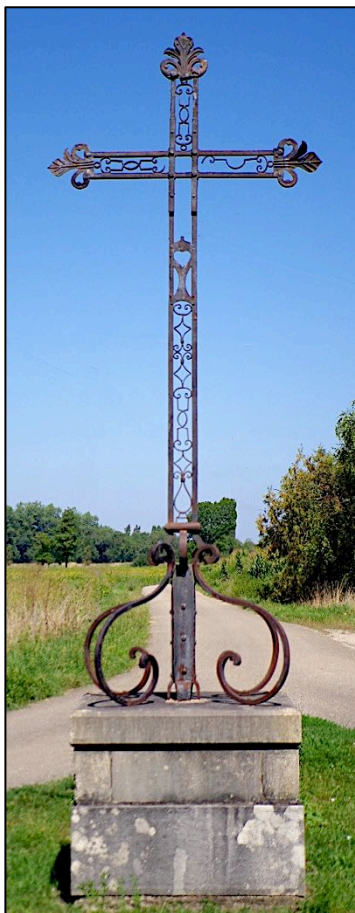
Avec ses quelques particularités présentées ci-après, cette croix semble être une réalisation tardive, manquant peut-être de rigueur dans sa conception et sa réalisation

La croix s'élève sur une base en fer comportant un étonnant soutien central et massif, en plaques de fer, étayé par quatre consoles diagonales.

Sur cette base s'élève la partie bidimensionnelle de la croix avec un haut pied et un croisillon au décor de remplissage complexe, en partie détérioré.

Il serait par ailleurs nécessaire de procéder au remplacement des parties du décor dégradé.

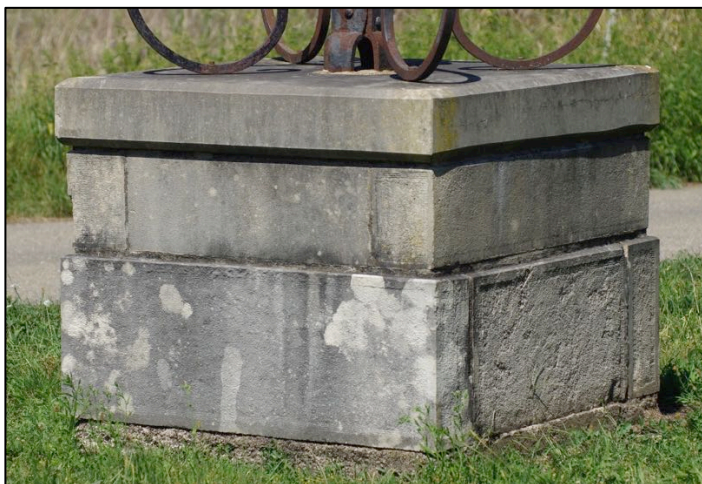
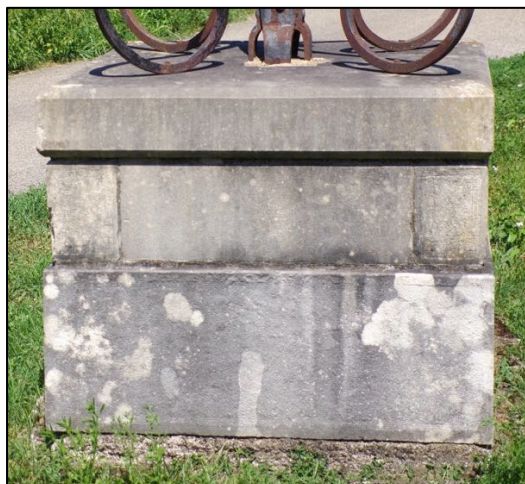
Un rudimentaire socle-piédestal

La croix est placée sur un rudimentaire piédestal, simple socle parallélépipédique de plan carré réalisé en gros blocs de pierre bien dressés.

Sans recherche particulière d'élégance, ce socle comporte un dé en deux parties, l'une légèrement moins large que l'autre. Une corniche monolithique, constituée d'un simple bandeau, montre des arêtes horizontales basses et hautes modérément chanfreinées.

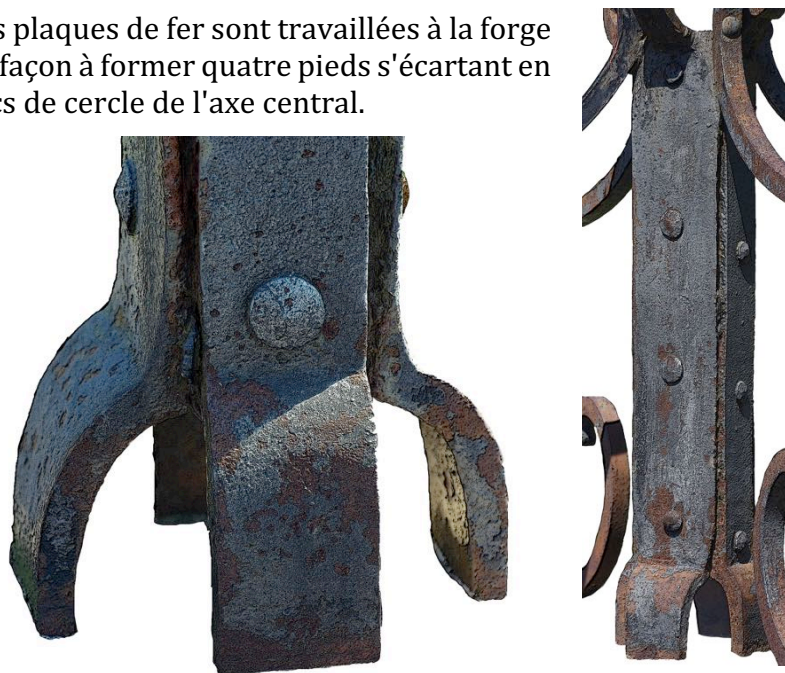
À sa base et sur son axe central, la croix est supportée par un curieux pied unidimensionnel, constitué en fait de quatre hautes plaques de fer, épaisses et relativement larges, assemblées entre elles par deux séries de quatre tirants orthogonaux à têtes rivetées.

Les plaques de fer sont travaillées à la forge de façon à former quatre pieds s'écartant en arcs de cercle de l'axe central.

Un tel support uni/tri-dimensionnel, unique en son genre, témoigne d'un travail du fer artisanal quelque peu grossier mais assurément efficace, comme le prouvent l'épaisseur des plaques, leur courbure aménagée en bas et la grosseur des têtes des rivets.

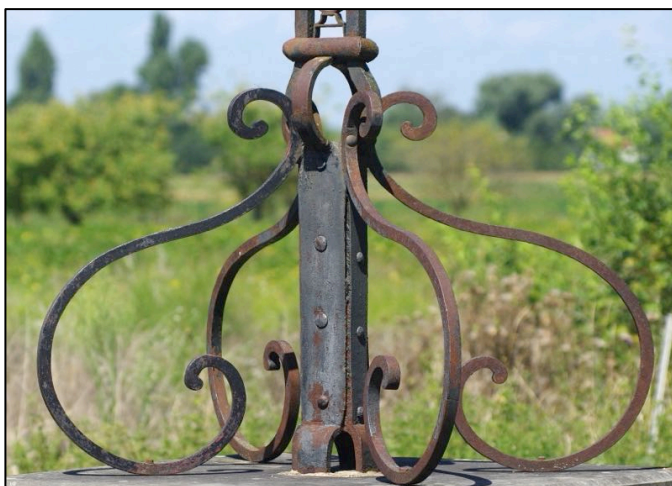
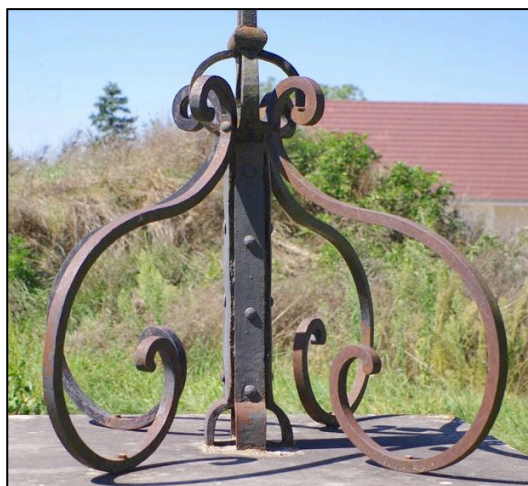
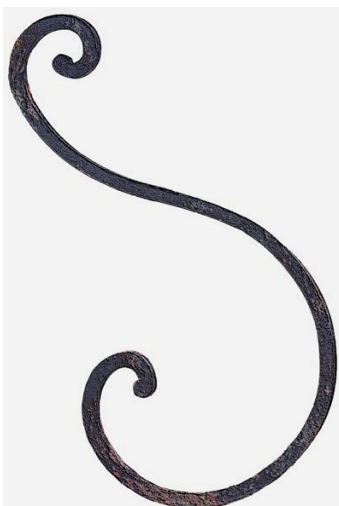
Quatre consoles en fer de section carrée sont placées sur les diagonales du socle en pierre. Elles comportent un gros rouleau en bas et une petite volute en haut et adoptent une forme de S aplati, au profil assez "avachi".

Les rouleaux bas sont écartés du pied central et sont scellés sur la corniche en pierre.

Les volutes hautes sont fixées sur le haut du pied central, les fixations étant réalisées par rivetage et par soudure.

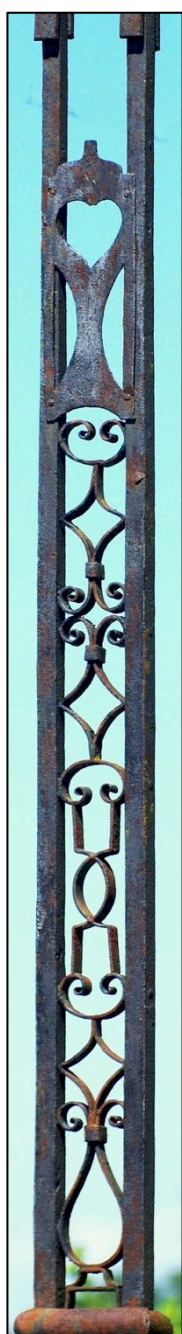
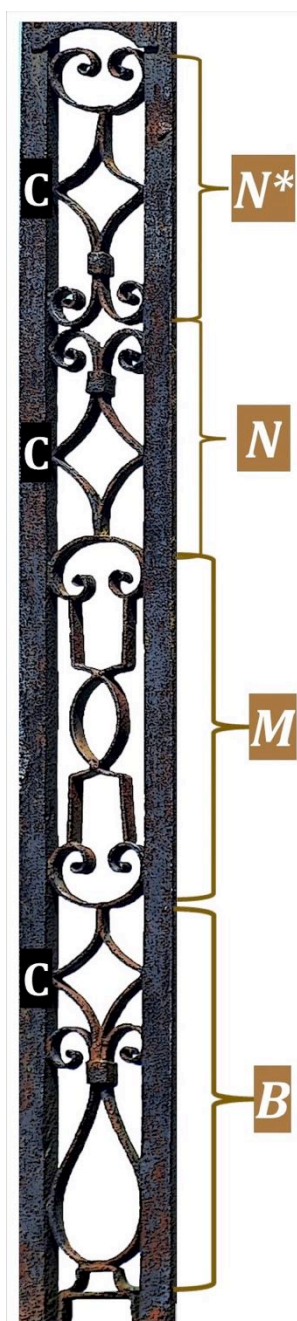
Le pied-fût et son décor de remplissages

Le pied-fût est constitué de deux montants en fer de section carrée entre lesquels se déploie un décor de remplissage assez complexe. En bas, il s'agit d'une frise à motifs ferronnés réalisés en fer plat. Plus haut, un motif en tôle de fer découpée a une connotation religieuse.

La frise aux motifs en fer plat est constituée d'un module principal M encadré par des modules complémentaires B, N et N*, différents.

Le module principal M est aussi présent dans chacune des trois branches libres du croisillon. Il est réalisé à partir de deux fers plats se croisant (assemblage à mi-fer) et formant une amande au centre. Aux deux extrémités du module M des formes en courbes et à volutes ferment le motif.

En bas du pied-fût, sous le module M, est disposé un motif ou module B formant balustre surmonté d'une figure en as de carreau C.

On retrouve cet as de carreau C dans les deux motifs ou modules supérieurs N et N* dont les extrémités des fers se terminent par de petites volutes.

Tout en haut, la frise se termine par une forme en arc de cercle et à volutes. Il s'agit de la même forme que celle des extrémités du module M.

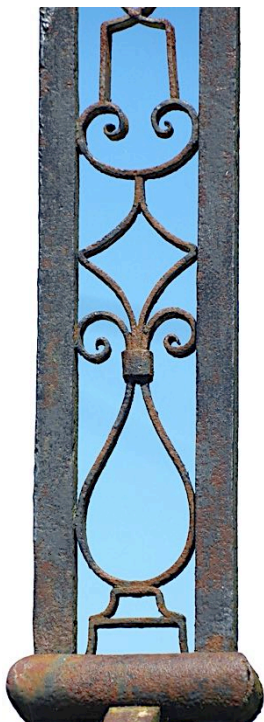
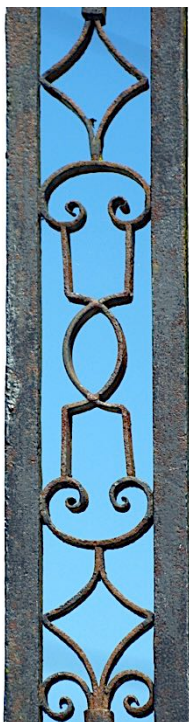
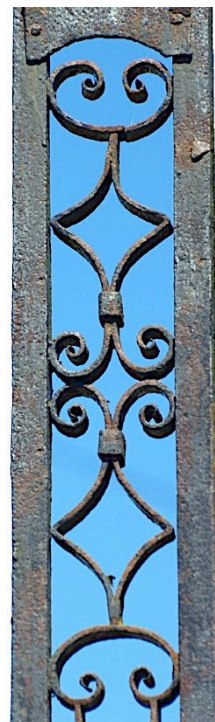
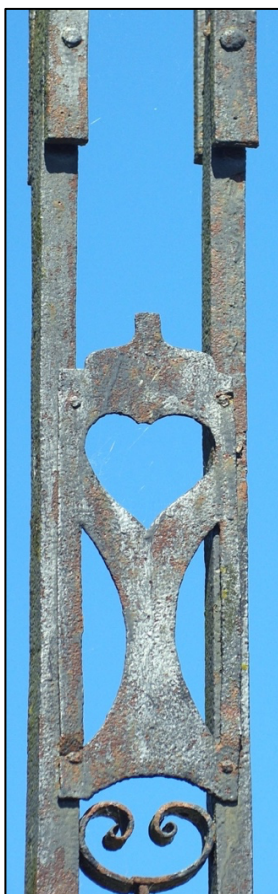
La structure de ce décor de remplissage paraît sophistiquée, avec une conception manquant sans doute de cohérence. Le travail du fer reste bien fait, avec de nombreux petits détails techniques proprement réalisés : volutes, colliers de serrage des fers, assemblages...

Au-dessus de la frise ferronnée vient se placer un motif décoratif atypique réalisé en tôle de fer découpée. Il a certainement une connotation religieuse, pouvant représenter un ciboire. Le cœur découpé dans la tôle renvoie à la dévotion au Sacré-Cœur de Jésus.

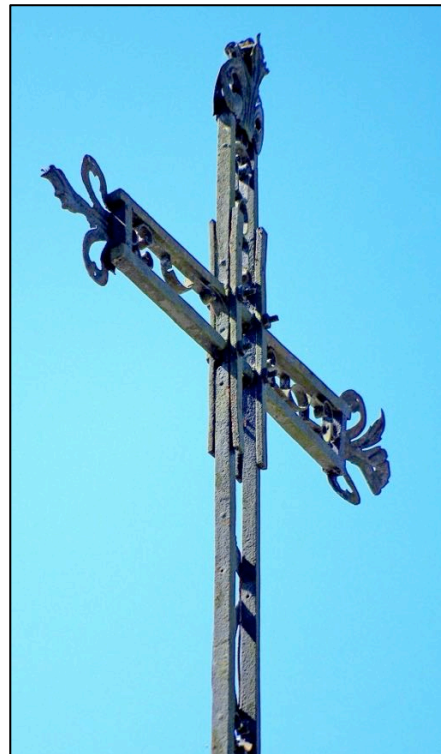
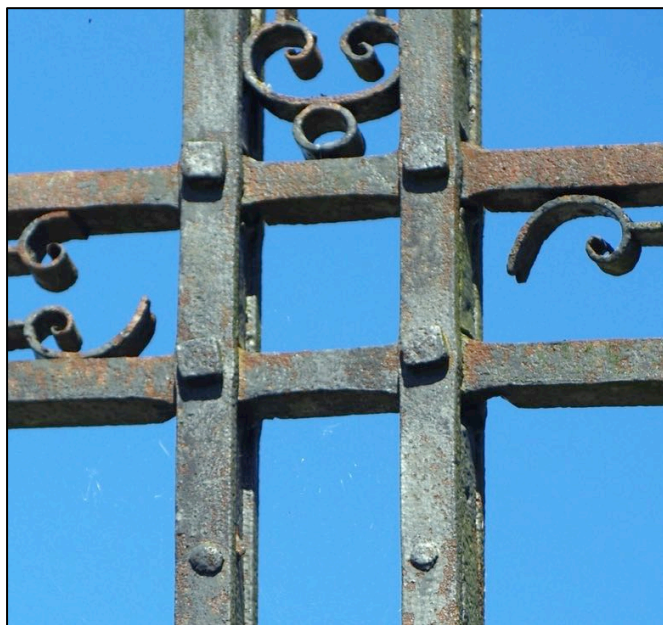
Le croisillon sommital

Les trois branches libres du croisillon sont identiques avec la même longueur et le même décor (du moins en l'état initial de la croix, avant la disparition d'une partie du décor).

Notons d'emblée la présence de pattes verticales en fer plat fixées par des rivets aux extrémités de ces pattes et par de lourds boulons aux croisements des montants verticaux de la croix.

On peut imaginer ici un dispositif de renforcement tardif alors que les duos de fers structurels semblent être assemblés à mi-fer.

Dans les trois branches libres, le module décoratif M occupe tout l'espace entre les fers structurels parallèles.

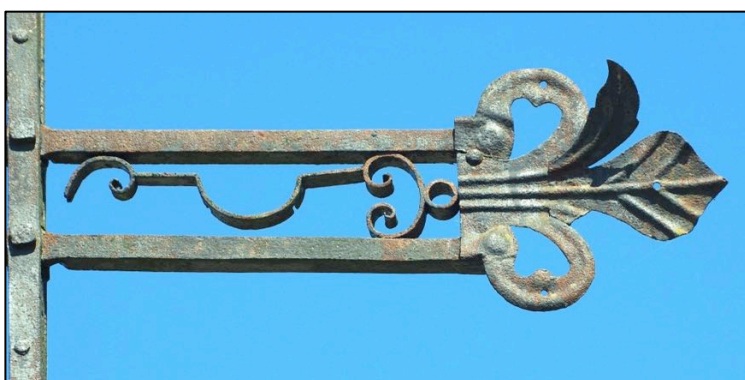
Aux extrémités des branches libres sont fixés des fleurons en tôle de fer étampée et découpée. Ils semblent doubles au sommet de la branche verticale (présents sur deux faces de la croix) mais seulement uniques aux extrémités des branches horizontales (visibles sur une seule face).

À noter les étranges renflements de la tôle à l'endroit de la fixation des fleurons sur les fers structurels. Cachent-ils ici des boulons de fixation des barrettes orthogonales liant les fers parallèles?
