E2 - Croix tardive du Brey (cimetière moderne)

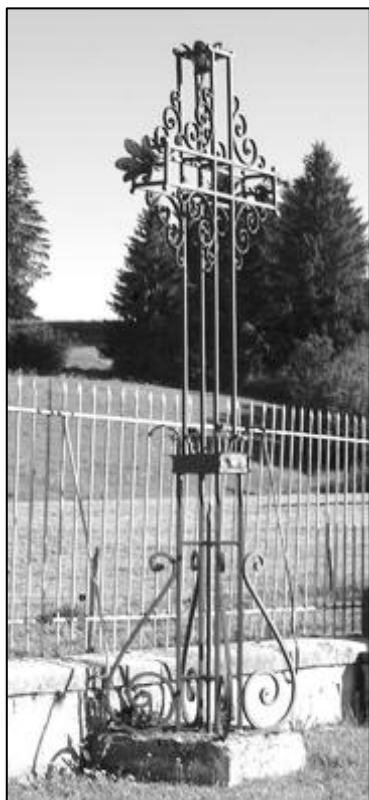
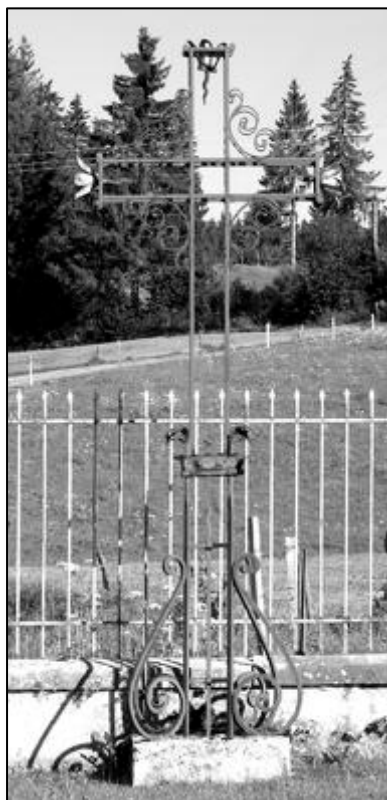
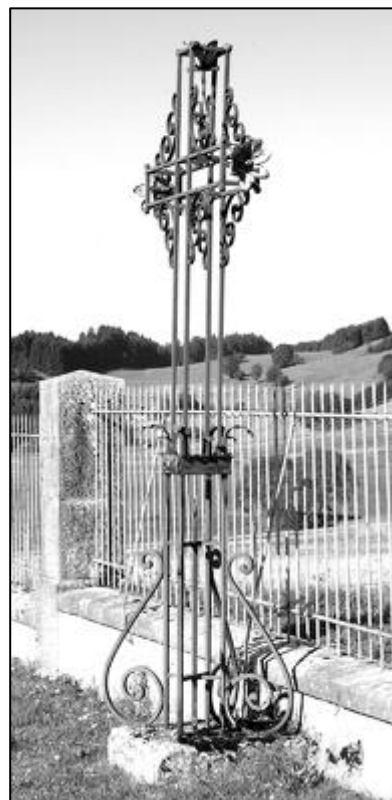
Cette croix située au fond du cimetière du Brey (commune de Brey-et-Maison-du-Bois) est une œuvre tardive, le monument ayant sans doute été érigé au moment où a été ouvert ce nouveau cimetière extérieur au village. Assez maladroitement réalisée, elle n'a pas un très grand intérêt à part qu'elle témoigne de la permanence de certaines conceptions et surtout qu'elle fait ressortir la perte de savoir-faire dans le temps. La croix du cimetière du Brey s'apparente, pour sa partie ferronnée, à celle du cimetière moderne de Rochejean (à 4 km de là) donnant à penser qu'elles ont été réalisées par le même artisan et à peu près à la même époque. Les dimensions générales et les proportions sont les mêmes, seul change le décor.

La croix est ancrée, au sol, dans un bloc de béton sans élégance. Par comparaison avec la croix du cimetière de Rochejean, on peut penser qu'un piédestal plus noble a pu exister mais a disparu lors d'un transfert de la croix, posée alors à même le sol ou presque.

Cette croix de cimetière est en assez mauvais état et mériterait une opération de restauration a minima : repositionner notamment la fleur sommitale, remettre à neuf la peinture après sablage des fers....

L'absence (ou la disparition) du piédestal est regrettable, mais la croix vaut-elle qu'on la replace en hauteur sur un socle... ?

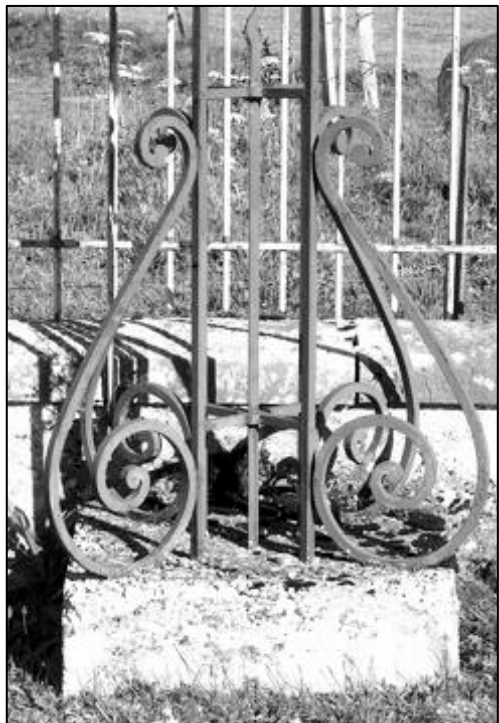
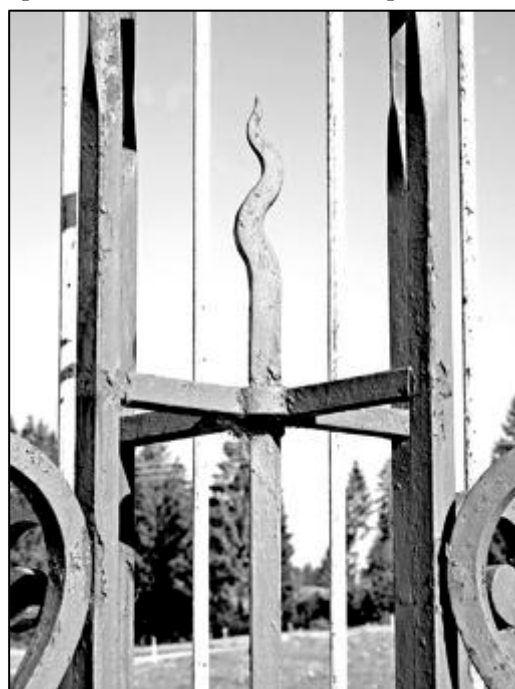
La partie basse ou pied et ses consoles

Une tige verticale en fer forgé passe par les centres des croisillons. Elle se termine par une forme en flamme ondulante. À noter qu'à ce niveau, les fers montants pivotent de 45° (contre 135° à Rochejean) pour que leurs faces redeviennent parallèles à celles du socle.

Quatre consoles assez lourdes, sans décor de tôle ajouté, sont orientées selon les diagonales du socle en béton et s'appuient sur les montants verticaux du fût. Les faces des fers de ces montants sont orientées comme les consoles, de façon à permettre une fixation facile.

Deux croisillons d'entretoisement sont disposés en bas et en haut du pied.

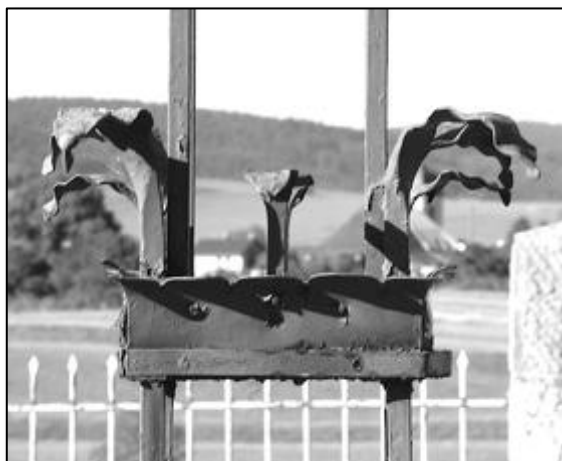
Le dé de liaison

Le dispositif de liaison entre les deux parties du monument est assez fruste. Un dé métallique formé d'un assemblage de fers horizontaux reçoit sur tout son pourtour une sorte de lambrequin en tôle, découpé et légèrement plié en partie haute. Cela permet de cacher l'emboîtement de la croix sommitale dans le fût.

Huit larges feuilles en tôle estampée s'élancent vers l'extérieur et vers le haut, quatre grandes depuis les angles du dé de liaison, quatre autres plus petites du milieu des faces du dé.

On peut noter la différence de largeur des montants du fût et de ceux de la croix sommitale comme aussi la différence d'épaisseur des fers des deux parties.

Ce dé de liaison, en mauvais état, témoigne de la nécessité de trouver un dispositif technique pour le raccordement des deux parties du monument. On peut penser que l'installation de la croix sommitale a été faite sur place une fois le pied scellé dans le piédestal ou socle en béton.

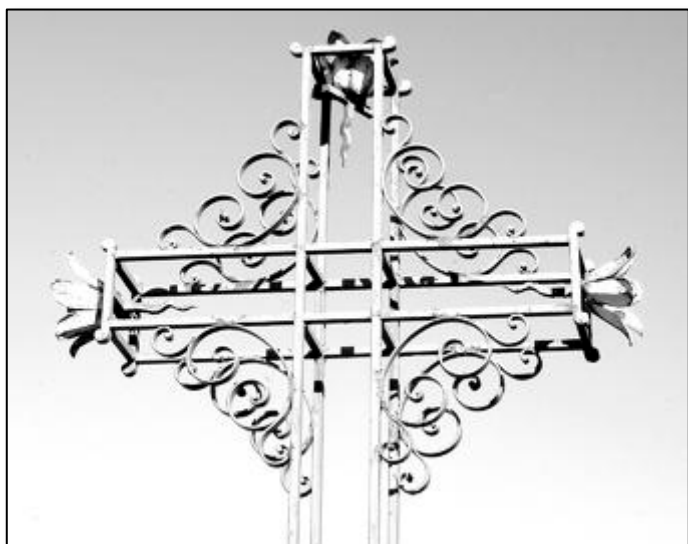
La croix sommitale

Cette partie "richement" ornée de la croix est basée sur un assemblage de fers horizontaux et verticaux assurant la non-déformation de la structure.

Les extrémités des branches libres de la croix ne sont pas terminées par des tôles mais par des fers permettant la fixation des décors (fleurs de lys à six pétales vers l'extérieur et flammes ondulantes vers l'intérieur).

À noter que la fleur sommitale n'est plus fixée à la croix, le fer d'assemblage ayant lâché ou ayant été dessoudé.

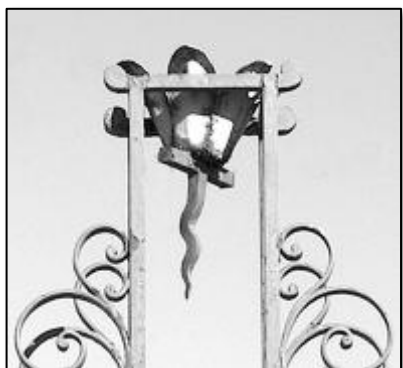
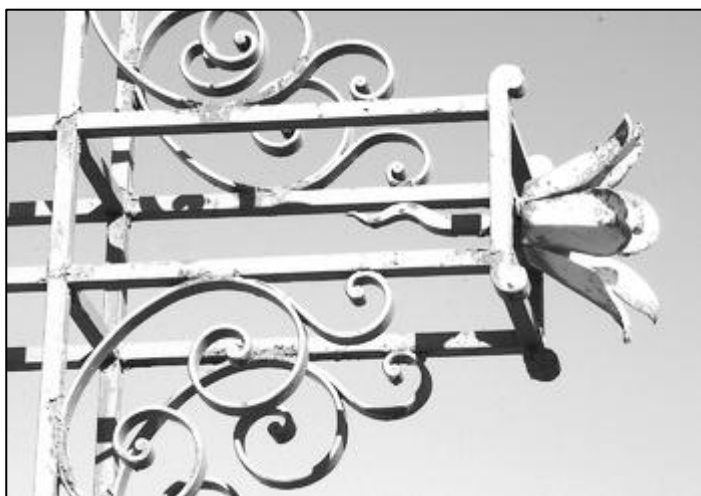
Les angles des montants de la croix reçoivent tous le même décor alambiqué (huit motifs identiques au total), décor quelque peu surchargé, formé de fers plats se terminant par des volutes alternées.
