## C9 - Croix d'Oye-et-Pallet

Cette croix en fer forgé et à structure tridimensionnelle d'Oye-et-Pallet se situe au sud-est du centre du village à un carrefour de routes le long de la D46 à la sortie du village, et près d'un petit pont franchissant le ruisseau de Malpas. Croix de mission et en même temps croix de chemin, son piédestal porte, gravée, la date 1871. Son style assez chargé, ampoulé, reflète bien les tendances esthétiques de l'époque.

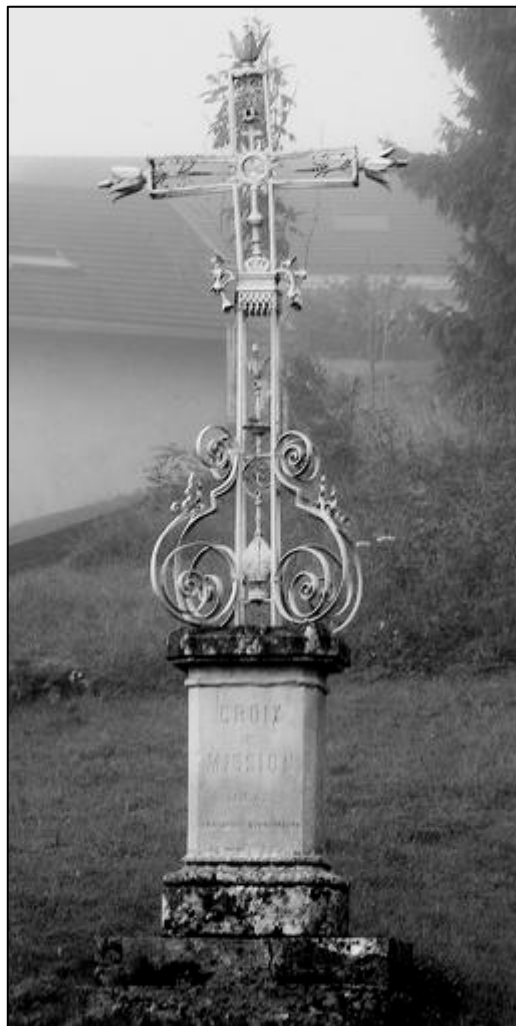
Au dessus d'un piédestal, la partie ferronnée de la croix comporte de bas en haut :

- un fût, lui-même décomposé en deux parties distinctes ;
- une croix sommitale

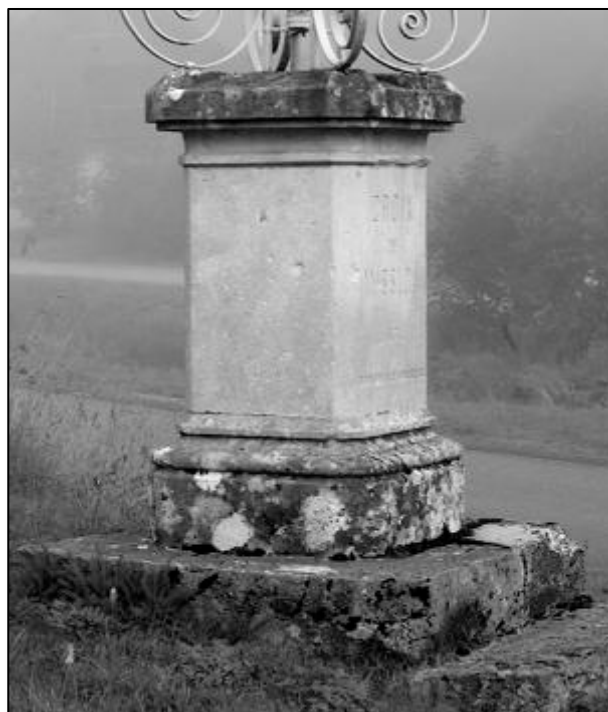
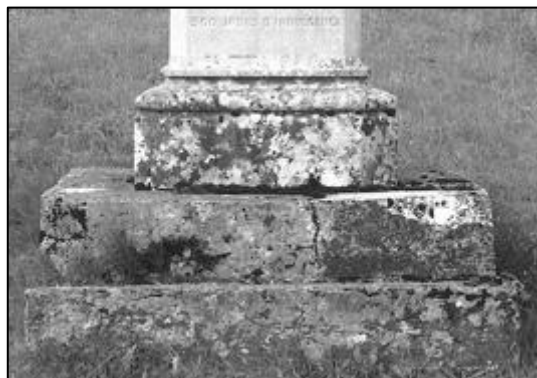
Le piédestal est constitué d'un dé vertical en pierre tendre de couleur ocre (grès, pierre de Molpré ou de Dommartin?). Il repose sur une dalle parallélépipédique en calcaire dur.

La croix étant placée sur un terrain pentu, une marche a été disposée en aval de la pente.

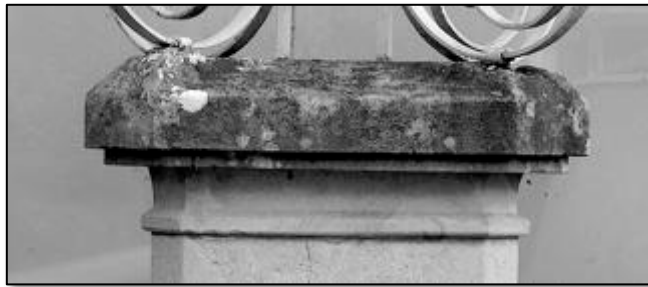
Au dessus de la dalle-socle, la base du piédestal comporte d'abord une large plinthe épannelée dans les quatre angles. Au dessus de la plinthe et après un canal en creux, une moulure en talon aplati vient assurer la liaison avec le dé (après un réglet en saillie)

Au dessus du haut dé, la corniche, elle-même épannelée aux angles, présente une modénature complexe avec successivement un réglet, un sorte de scotie presque verticale, puis une large plinthe épannelée dans sa partie supérieure.

Les consoles en fer sont fixées sur la corniche dans les angles non évidés de celle-ci. Le travail de la pierre est ici assez complexe, facilité par l'emploi d'un matériau s'y prêtant.

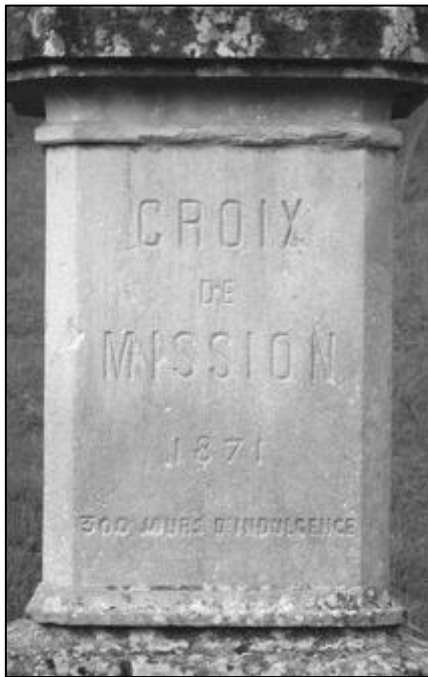
Le dé, aux proportions équilibrées et lui-même épannelé aux quatre angles comporte sur sa face principale (ou aval par rapport à la pente) l'inscription gravée suivante :

**CROIX  
DE  
MISSION  
1871  
300 JOURS D'INDULGENCE**

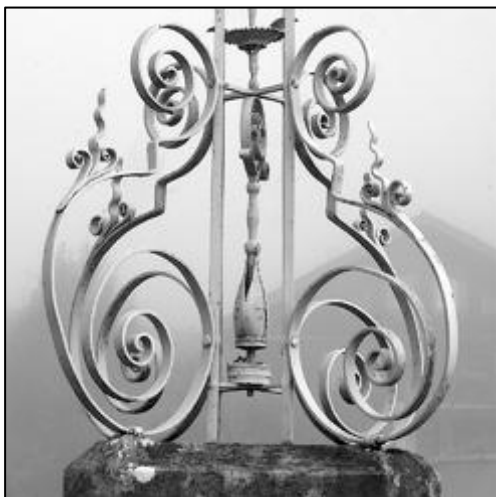
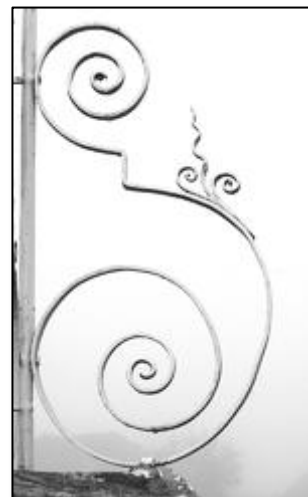
Le fût de la croix en fer forgé d'Oye-et-Pallet n'est pas très élancé. Il est consolidé (structurellement et visuellement) par d'imposantes consoles, très démonstratives, en fer plat assez maladroitement dessinées ou réalisées.

Au sortir des gros rouleaux spiralés du bas et avant des redans intermédiaires verticaux, ont été soudés (en surépaisseur) de petits motifs ou fleurons orientés vers le haut.

Les rouleaux hauts et bas des consoles sont fixés par rivetage aux montants verticaux du fût, au niveau de deux croisillons d'entretoisement.

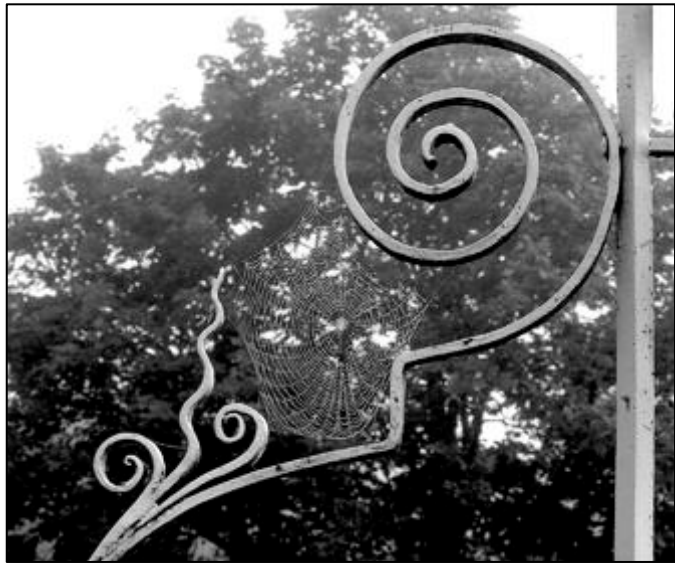
À noter que les fers des montants verticaux du fût ont leurs faces parallèles aux faces du piédestal dès leur encastrement dans la corniche du piédestal. Les fixations des consoles se font donc dans les angles des fers, ce qui témoigne d'une moindre qualité dans la réalisation technique par rapport aux croix plus anciennes.

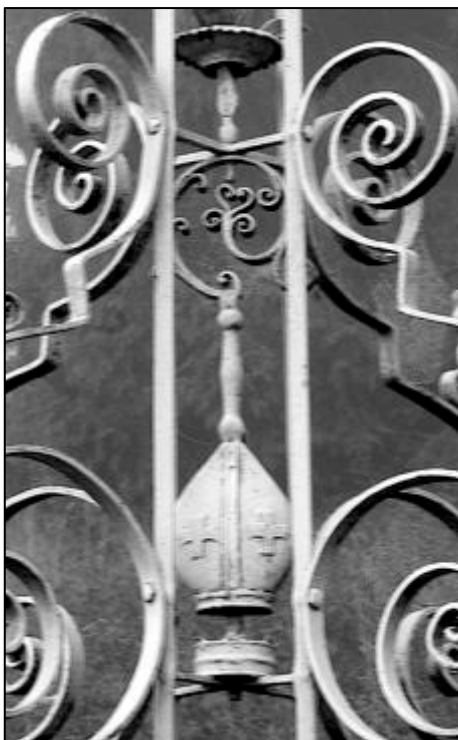
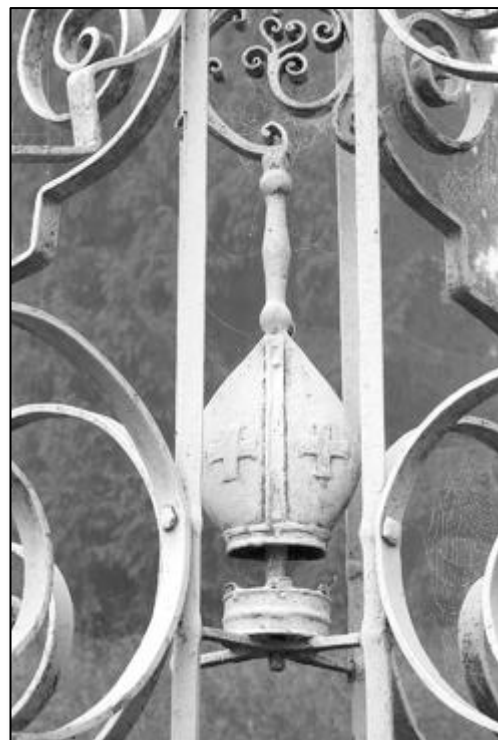
À l'intérieur du fût, le décor, symbolique et plutôt lourd, se compose d'une mitre et d'une crosse épiscopales formant un tout fixé en haut et en bas sur les croisillons d'entretoisement. À noter la présence, sous la mitre, d'un petit cylindre cannelé horizontalement. À l'intérieur de la boucle de la crosse, ont été multipliées (à l'excès) de nombreuses petites volutes.

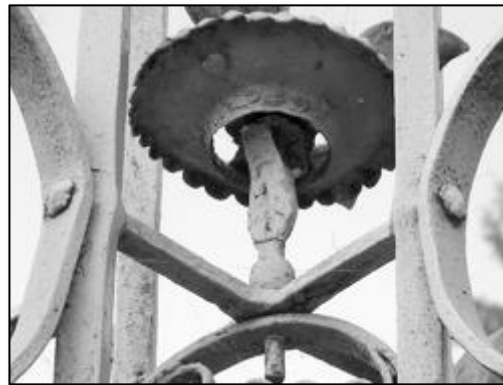
La partie haute du fût, laissée très ouverte, ne comporte qu'un décor très simple constitué pour l'essentiel d'un fleur de lys à grosse graine saillante. La fleur est placée à l'extrémité d'une sorte de sceptre fixé au croisillon d'entretoisement. Le motif s'élève à travers une couronne évasée et dentelée sur les bords, alors que de larges feuilles s'élancent vers l'extérieur.

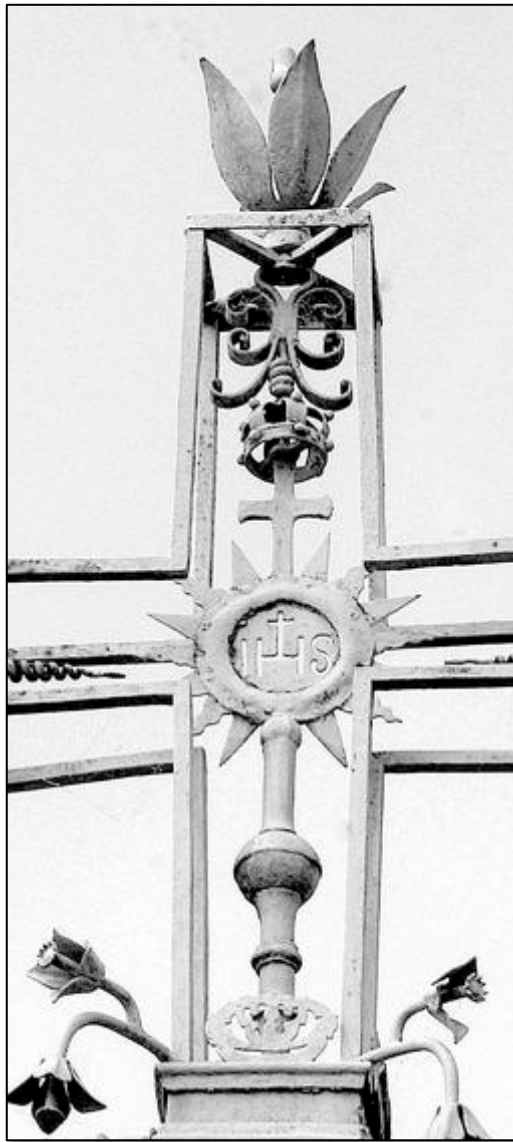
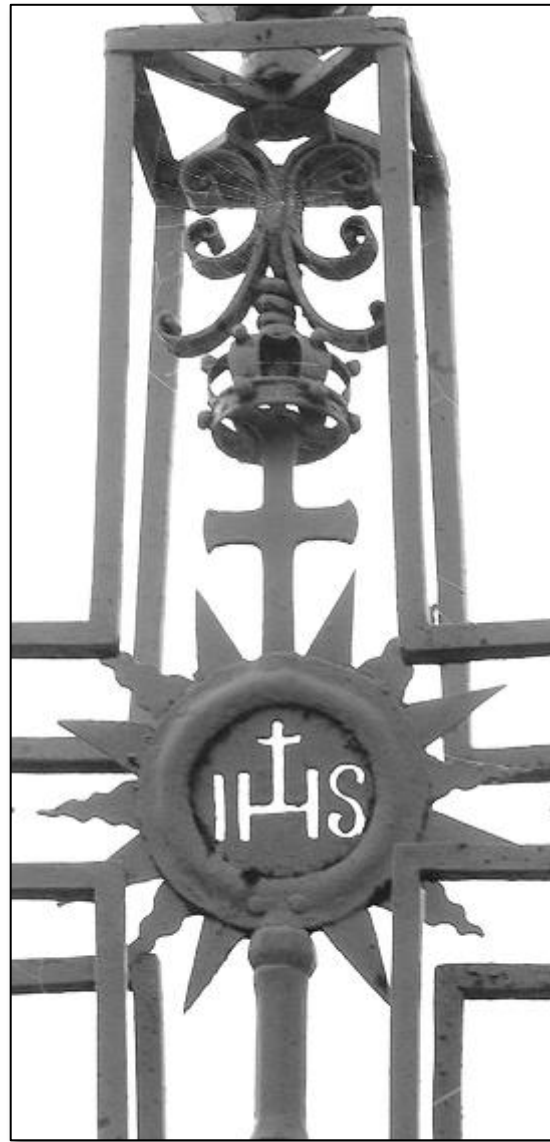
Dans la branche verticale, bien dégagée, a été placé un ostensor dont le cœur et la lunule sont positionnés au niveau du carrefour des branches de la croix. La lunule de l'ostensor comporte le trigramme IHS (Jésus). Des rayons de gloire (alternant pointes et flammes ondulantes) partent vers l'extérieur tout autour de la lunule. Une petite croix surmontée d'une couronne vient compléter le tout, faisant ainsi référence à la symbolique du Christ-Roi. Ce lourd décor paraît très démonstratif.

Si la croix est globalement en très bon état, il faut toutefois noter que les lourdes couches de peinture ajoutées ne mettent pas en valeur le travail de ferronnerie : un sablage et un entretien approprié des fers et tôles de cette croix seraient bienvenus. Il serait judicieux aussi de redresser la partie sommitale de la croix dont l'inclinaison fait pitié.
