[*Longchaumois*]-Orcières (1859)	**Fer & fonte FF2D – S2Cl2***
Orcières (fontaine)	**46.455604, 5.912513**

Le long de la grande rue qui traverse Orcières (commune de Longchaumois) se dresse une croix mixte à structure en fer et à décor de remplissage en fonte moulée.

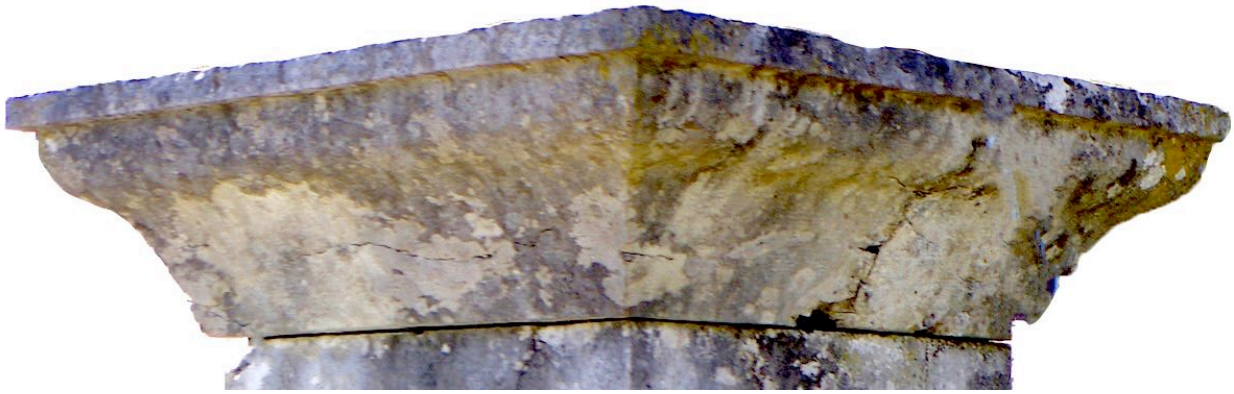
La corniche (photo ci-dessous) est aussi très sobre, avec une moulure en talon prononcé surmonté d'un petit réglet. Plusieurs fissures apparentes semblent fragiliser cette corniche.

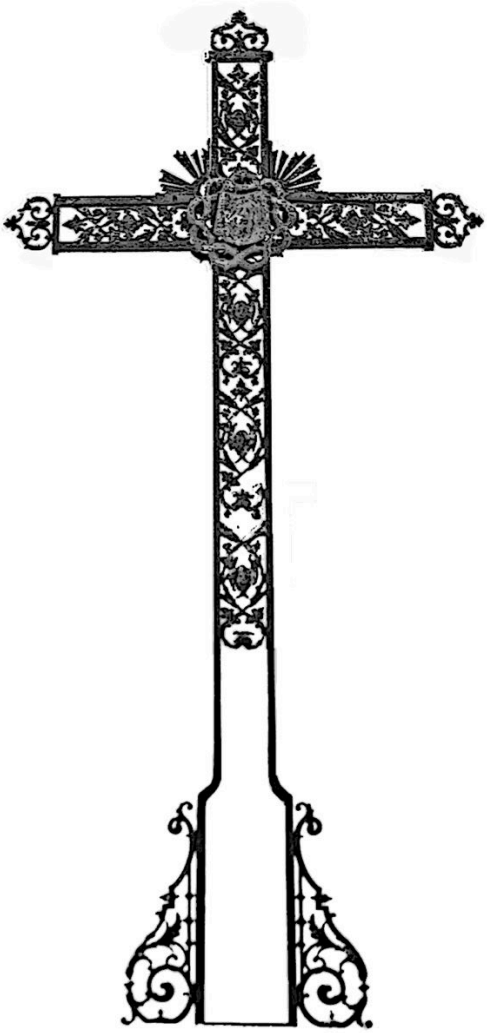
La structure et l'allure de la croix métallique

Le décor en fonte moulée en partie basse de la croix a disparu. La fonte moulée ne résistant pas bien aux efforts de traction ou de flexion, ce décor finit par ne plus bien tenir : petits manques dans les dessins complexes (feuillages) et perte de blocs complets.

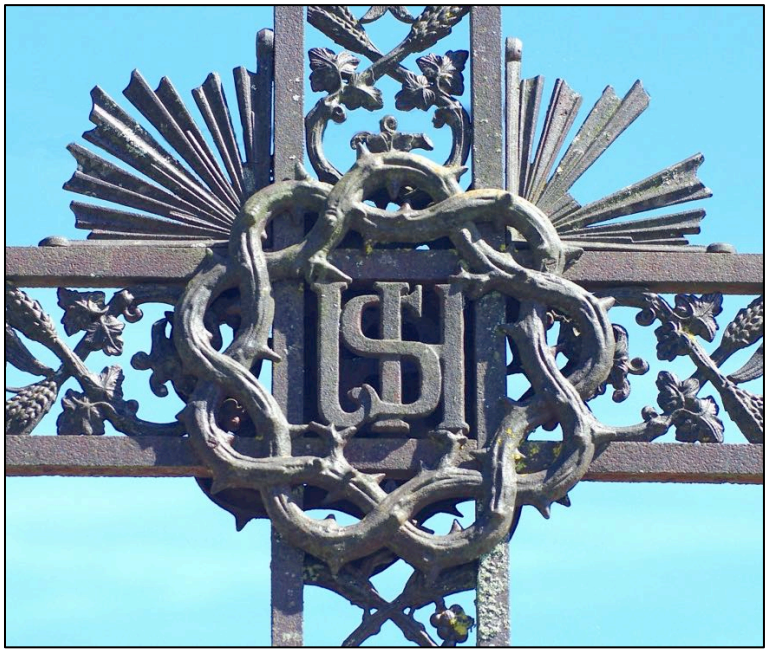
Des rayons de gloire en fonte moulée jaillissent des angles externes des branches. Mais, on doit constater la disparition des deux ensembles de rayons en partie basse de la croisée. De même des rayons d'un des deux ensembles restants sont cassés.
