Dommartin
Église

Fer FF3D S4C4
46.923759, 6.307225

La croix FF3D de Dommartin (Doubs) est inscrite depuis 1991 à l'Inventaire des Monuments Historiques (elle était déjà classée immeuble par destination le 14 septembre 1949). Le dossier administratif correspondant à ce passage à une "protection comme immeuble par nature" comporte un dessin et quatre clichés photographiques qui font apparaître de substantielles différences entre la situation de la croix de 1991 et l'état actuel (années 2015-2020) après une restauration post-1991 (à dater précisément).

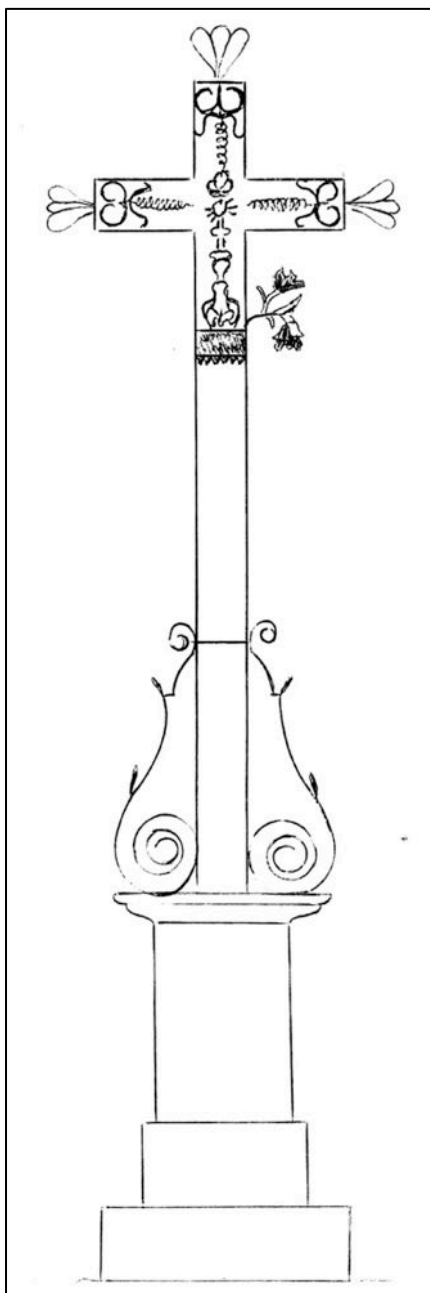
1991 (dessin, dossier MH)

Le dessin indique des hauteurs de 2 m pour le piédestal en pierre et de 4,21 m pour la croix ferronée (les consoles s'élevant sur une hauteur de 1,30 m).

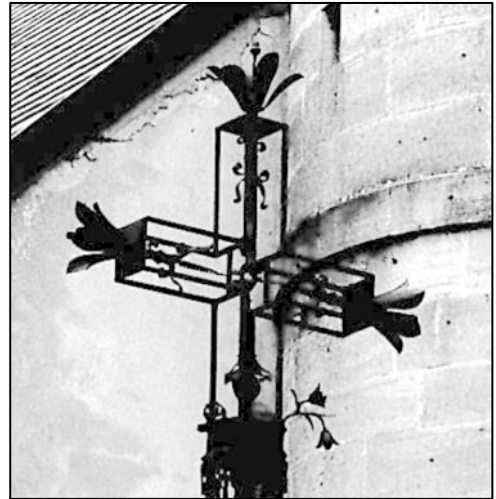
Le problème majeur reste l'erreur faite lors de la restauration post-1991 qui a conduit à "descendre d'un étage" l'ostensoir symbolique (sans doute celui du miracle de "Faverney").

Il serait tout-à-fait envisageable de replacer l'ostensoir au bon endroit dans le pied du croisillon. Il pourrait aussi être possible de reconstituer le rameau fleuri dans la partie du fût actuellement occupé par l'ostensoir en s'inspirant de ce que l'on peut facilement voir aux Grangettes, à La Planée, à Bonnevaux, au Brey, à Lièvreumont, ou à Maisons-du-Bois.
