**Les Fourgs  
Les Gramonts, sous Tourillot**

**Fer FF3D - S4C4  
46.833016, 6.409415**

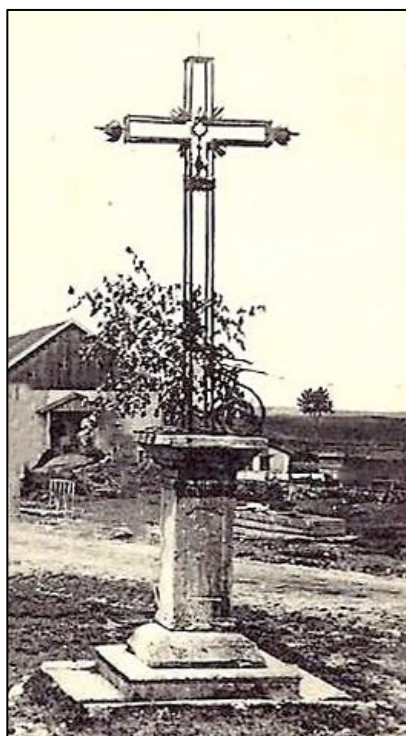
*Années 1910-1920*

**Au début du XX<sup>e</sup> siècle**, la croix ancienne présente encore, dans son croisillon sommital, un ostensor mais sans sa lunule. On note la présence de quelques rayons de gloire dans les angles du croisillon dont les branches horizontales de la traverse ont encore leurs fleurs de lis. Le haut du montant vertical du croisillon semble avoir déjà perdu les pétales de sa fleur de lis. On peut également entrevoir un petit bout de lambrequin sous l'ostensor. À noter enfin, sous le piédestal, l'embranchement d'origine en calcaire et à deux degrés seulement, avec des nez de marches saillants.

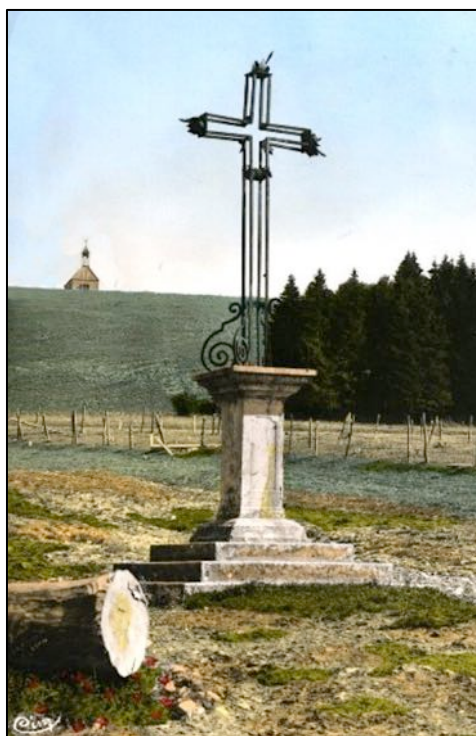
*Années 1965-1975*

**Dans les années 1965-1975**, on voit sur la carte postale que le croisillon sommital a perdu son ostensor. Les fleurs de lis sont encore présentes aux extrémités des branches de la croix sommitale (y compris au sommet !...). Quelques rayons de gloire et un petit bout de lambrequin restent encore visibles. L'embranchement sous le piédestal n'est plus d'origine : en béton cellulaire, il comporte désormais trois marches (au lieu de deux) sans nez saillant. Cet aménagement a sans doute été réalisé à l'occasion de la mission de 1930, date gravée sur une face du piédestal.

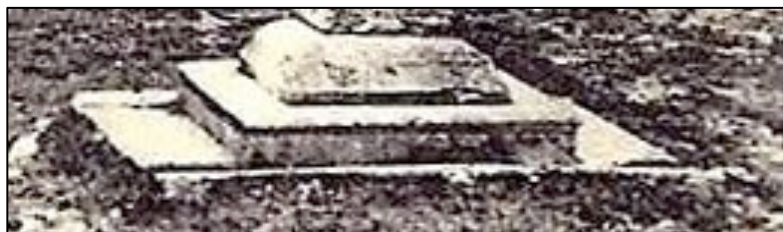
Dans les années 1910-1920, le socle en pierre calcaire comporte deux marches dont on voit qu'elle présentent un nez saillant. La base du piédestal s'harmonise bien avec l'emmarchement.

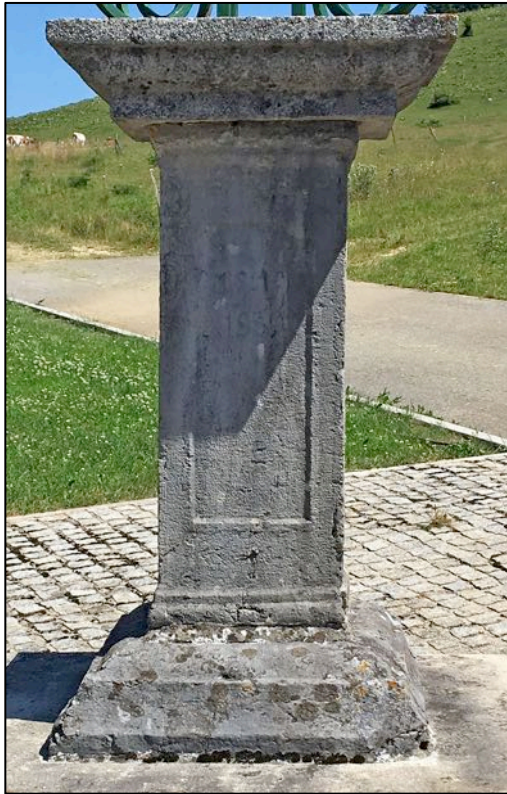
Ces marches en pierre ont été remplacées par des dalles de béton (trois visibles dans les années 1965-1975, deux seulement dans la dernière disposition). La base du piédestal en pierre est moins bien mise en valeur.

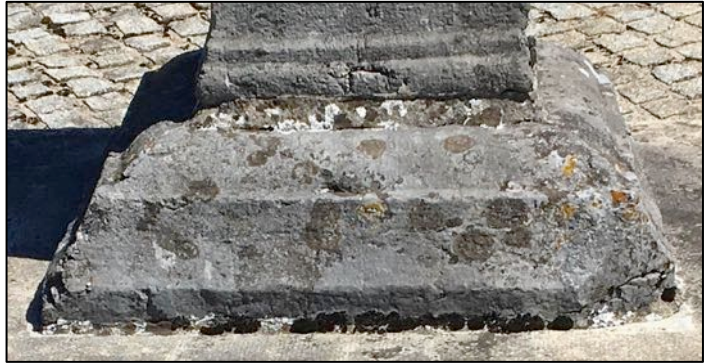
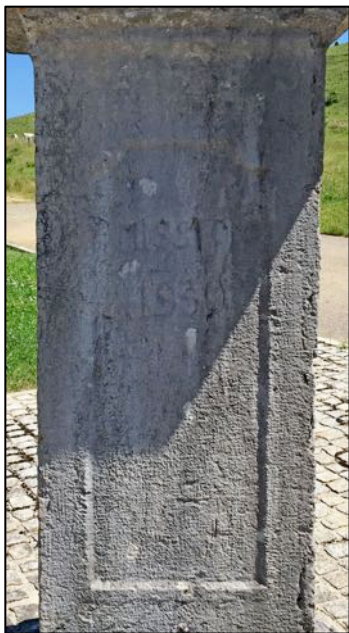
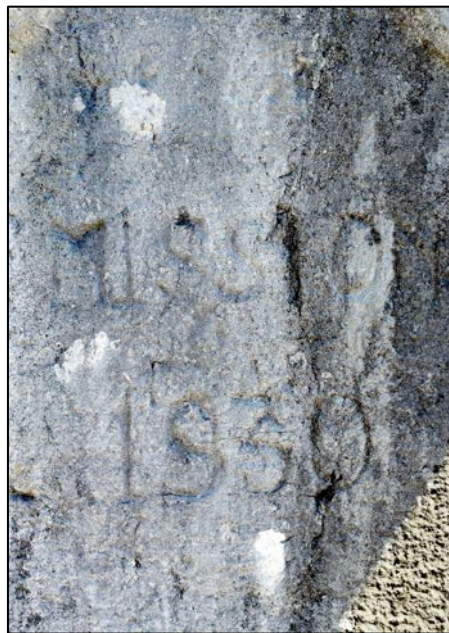
Le dé parallélépipédique, de section carrée, est très élancé. Sa face avant est taillée de façon à créer une réserve en creux. On peut y lire l'inscription gravée :

Il va de soi que cela ne correspond pas à l'érection de la croix en fer forgé visible sur les cartes postales plus anciennes. Mais un aménagement a pu être réalisé à cette occasion.

La corniche a belle allure avec son quart de rond entre réglet et tailloir. Mais elle n'est manifestement plus en calcaire. De style moderne et réalisée en béton cellulaire (?), sa forme ne semble pas correspondre à ce que l'on voit sur la vue des années 1910-1920.

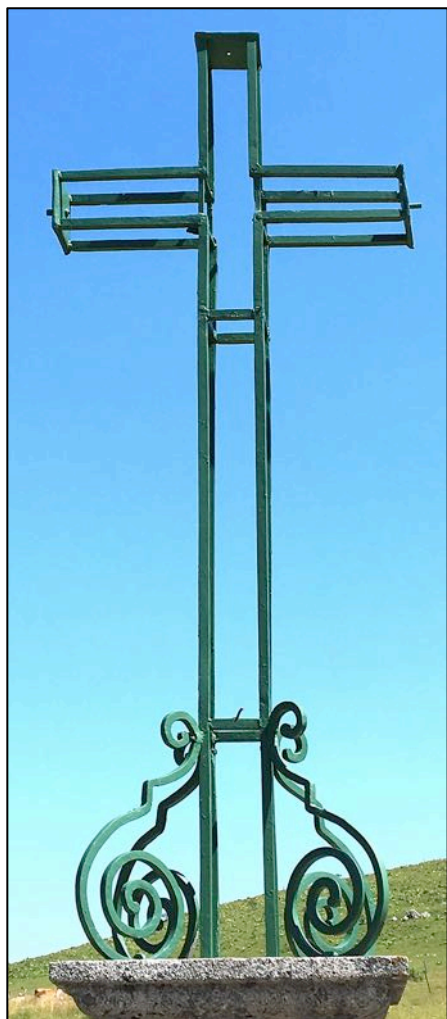
Sur le piédestal en pierre (et béton), s'élève la croix proprement dite en fer forgé. Cette structure métallique comporte trois parties distinctes mais réalisées en continuité :

- une base de faible hauteur, avec quatre consoles ;
- un fût intermédiaire sans le moindre décor ;
- enfin le croisillon sommital aujourd'hui complètement dépouillé de ses ornements.
