<http://michel.jean.free.fr/Frasne-Vallorbe/Chronoramas-FV.html>

Points hectométriques sur la ligne ferroviaire Frasne-Vallorbe (depuis Frasne) : de 124,90 à 133,16 hm

Le franchissement du marais des Granges-St<sup>e</sup>-Marie a été une des principales difficultés de la construction de la ligne nouvelle entre Frasne et Vallorbe entre 1910 et 1915. Outre la création d'un imposant remblai d'environ 800 mètres de long, sur 12 m de haut et parfois plus de 50 m de large, il va nécessiter de dériver le Doubs et aussi impliquer l'arasement d'une partie substantielle d'une butte rocheuse aux Granges-St<sup>e</sup>-Marie.

## 01 - Données générales et contextuelles sur un remblai qui savèrera retors

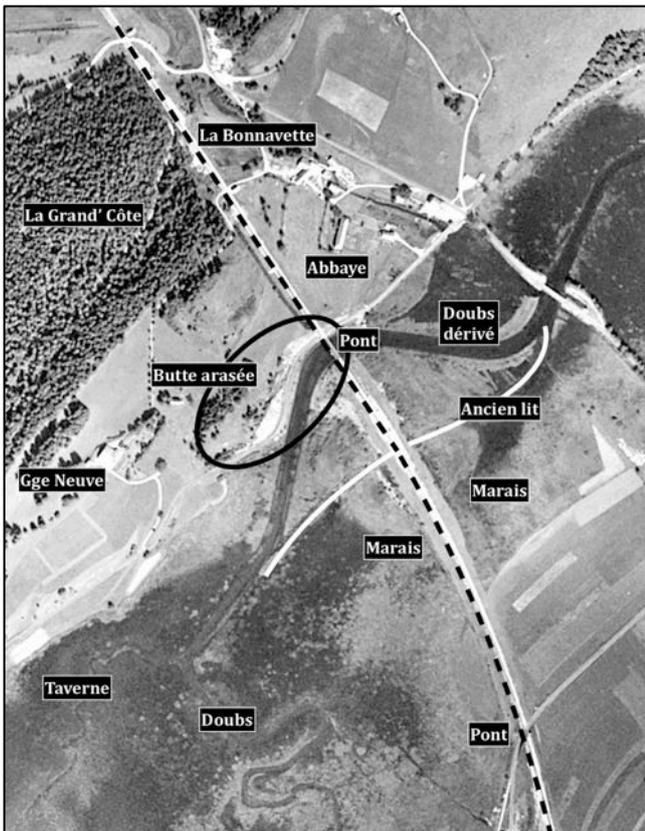
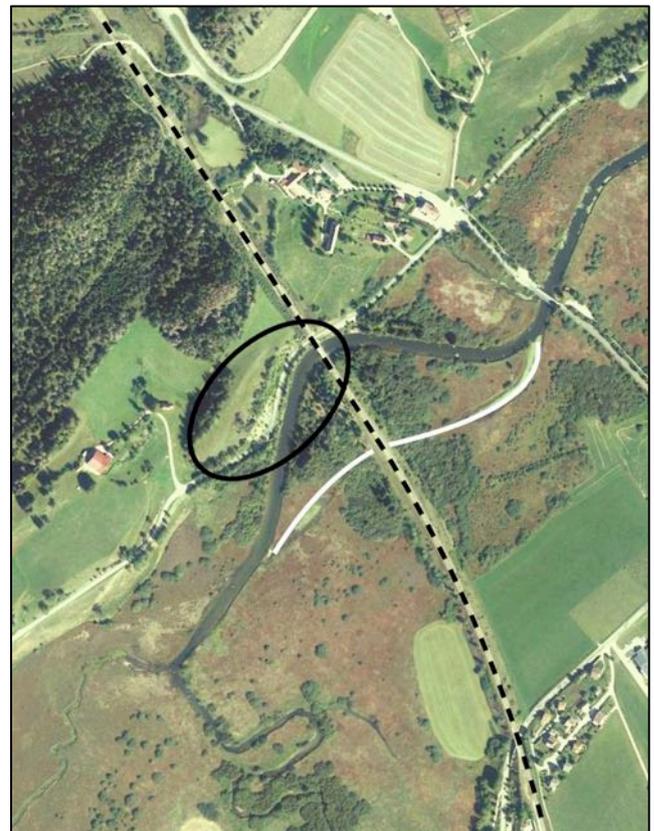
Une vue aérienne IGN de 1950 et une vue satellitaire récente expliquent parfaitement le contexte en question, et font bien apparaître le tracé nouveau du Doubs tout en révélant des traces de son ancien lit.

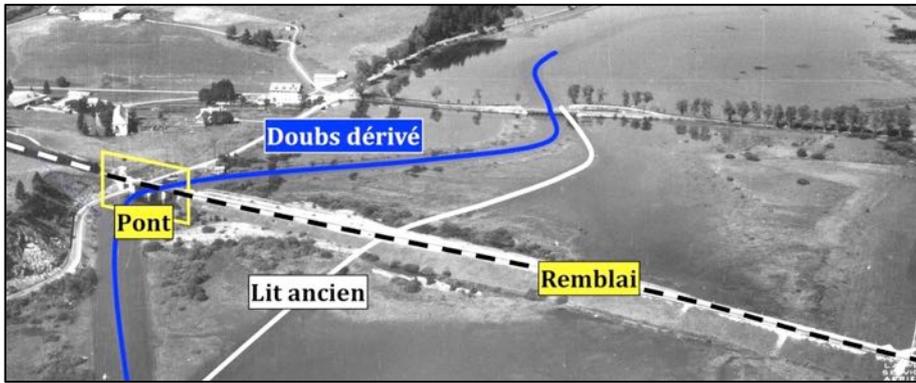
Réf. 1202, coll. Vionnet  
CPA, Lapie  
Date : vers 1955-1960

Une carte postale aérienne de l'éditeur Lapie permet de comprendre la disposition générale des ouvrages : remblai, lit ancien du Doubs, dérivation de celui-ci et pont des Granges-Ste-Marie.

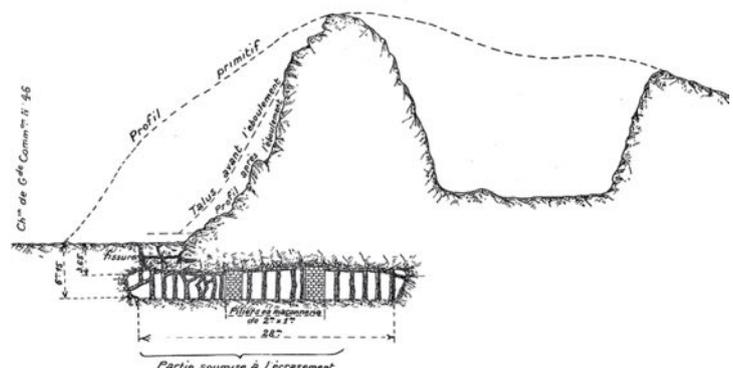
Un schéma publié dans le rapport du PLM montre le profil de la butte à différents stades de son arasement, avec le canal souterrain de dérivation du Doubs en construction.

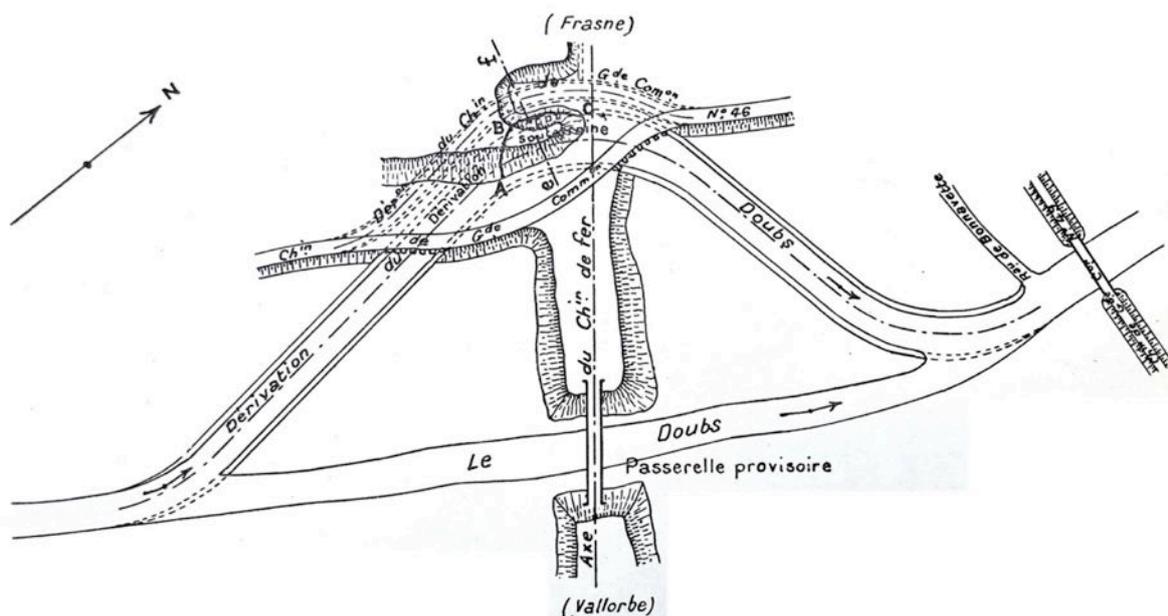
Un plan publié dans le rapport du PLM de 1921 permet de bien situer les différents ouvrages et les implantations nouvelles dans le secteur entre remblai et butte rocheuse. On y voit, superposés :

- le lit originel et direct du Doubs : une passerelle provisoire en bois est construite très tôt pour franchir la rivière et permettre le passage des trains de services (trains de matériaux de ballast notamment) ;

- le remblai en construction de chaque côté de la passerelle provisoire : une fois le Doubs dérivé, cet ancien lit est comblé et le remblai peut être terminé (continuité totale du remblai) ;

- le nouveau lit du Doubs (canal de dérivation du Doubs) : la partie centrale (la courbe) de ce canal est creusée dans la roche alors que les branches, de chaque côté, sont largement réalisées dans les alluvions ;

- la dérivation souterraine creusée en urgence et en priorité sous la Côte du Fourg : le Doubs va y passer pendant qu'on continue à araser la butte de façon à continuer à disposer sans problème de la pierraille pour un remblai de plus en plus gourmand en ballast ;

- l'ancien chemin de grande communication des Granges-Ste-Marie à Remoray (N° 46) : il va lui aussi être déplacé une fois le Doubs dérivé, en suivant de près le nouveau tracé du Doubs.

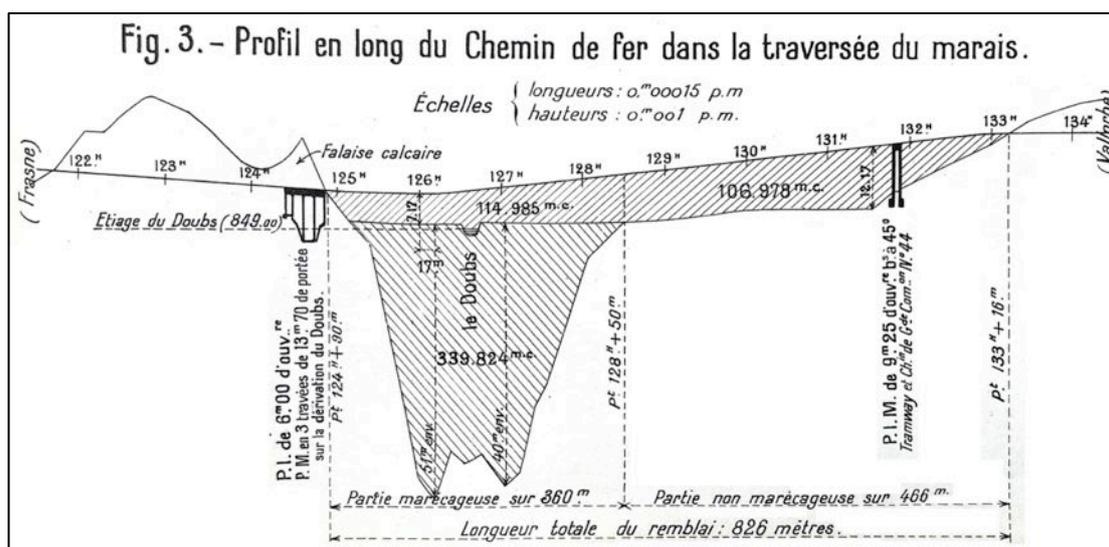
Un autre schéma du rapport PLM (profil en long de la ligne) permet de comprendre les différentes composantes du projet et de disposer des ordres de grandeur des distances et des dimensions.

Le remblai créé sur le marais et entre les deux ponts de la Côte du Fourg (PI+PM) et de Labergement (PIM) est d'une hauteur variant de 7 à 12 m. On note qu'il a fallu enfouir beaucoup de matériaux ou ballast de pierre dans le marais (jusqu'à trois volumes cachés pour un volume visible) pour parvenir à un équilibre des masses de matériaux et résister à la poussée d'Archimède à cet endroit, poussée s'exerçant du bas vers le haut (d'où création de soulèvements du sol à plusieurs reprises pendant la construction du remblai).

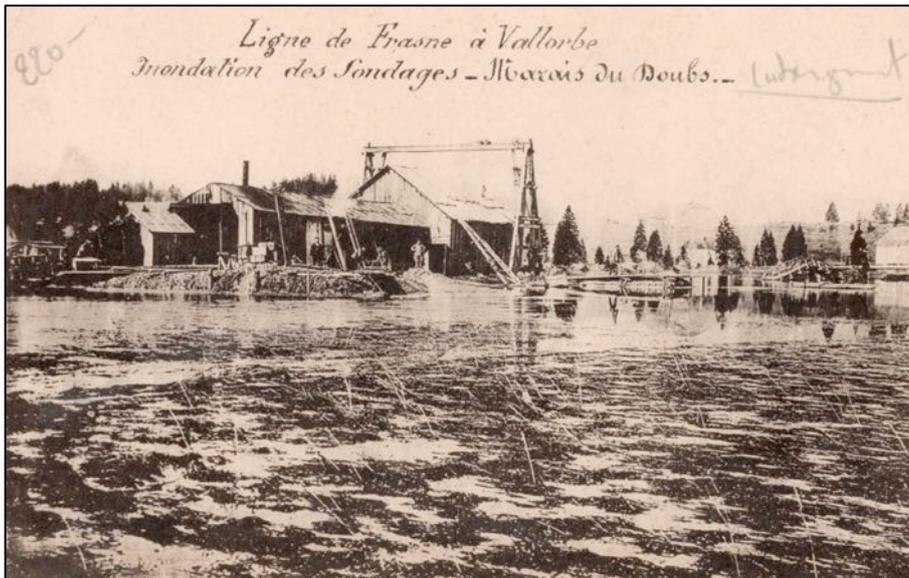
Réf. JM165, coll. Michel CPA, édit. non identifié (sc)  
Date : fin 1910, hiver 1911

Cette vue prise en période hivernale (terrains inondés et petits amas de neige) montre l'installation provisoire construite du côté du Coude à Labergement, pour réaliser des sondages profonds dans le marais. Le remblai n'est pas encore en construction. Sur la droite, on voit une passerelle en bois construite sur le Doubs (lit original).

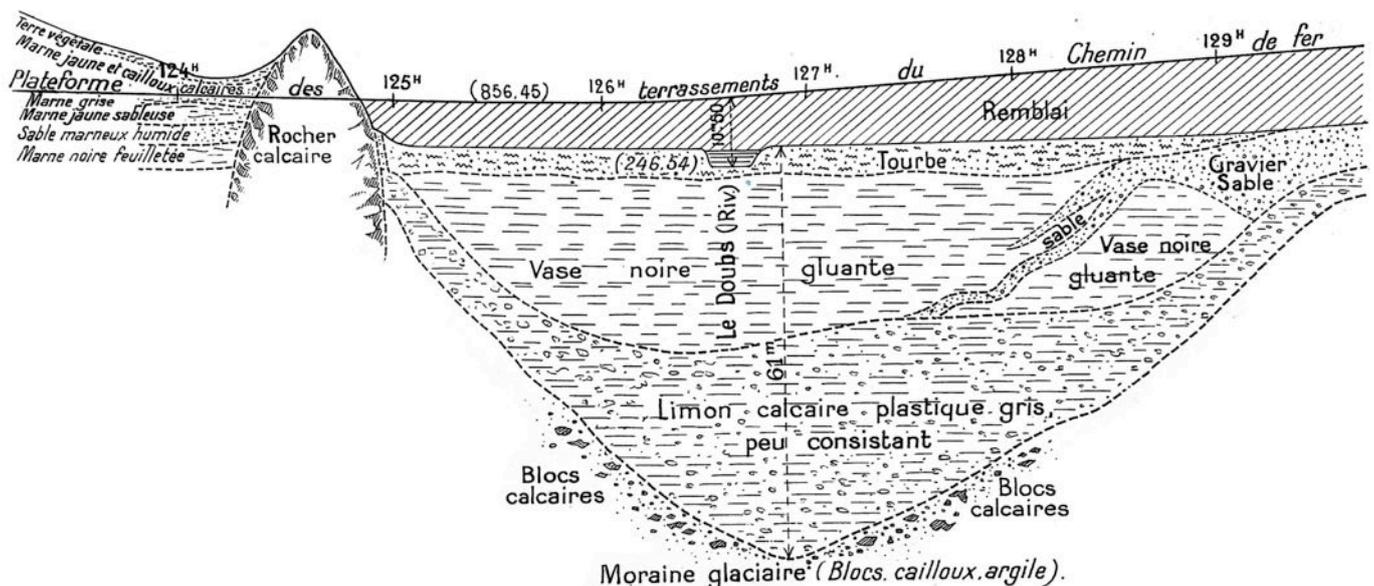
Un autre schéma ou coupe du rapport PLM montre cette supersposition ou poche de couches de terrains instables. Sous le lit original du Doubs, il faut descendre à 61 m pour trouver la moraine un peu plus consistante. La coupe fait ressortir par ailleurs la butte rocheuse de la Côte du Fourg que l'on va araser partiellement et que l'on aussi creuser pour la dérivation du Doubs.

À noter, sur le schéma, l'indication d'une hauteur de 10,50 m entre le fond du lit du Doubs et la cote supérieure du remblai à cet endroit.

- au plus haut, un feutre de tourbe de 1,5 m à 2 m d'épaisseur ;
- puis 20 à 25 m de vase noire gluante, sans consistance, avec sources et jets de grisou ;
- ensuite, un limon calcaire plastique gris peu consistant
- et finalement, au plus profond, une cuvette de moraine glaciaire (blocs, cailloux, argile).

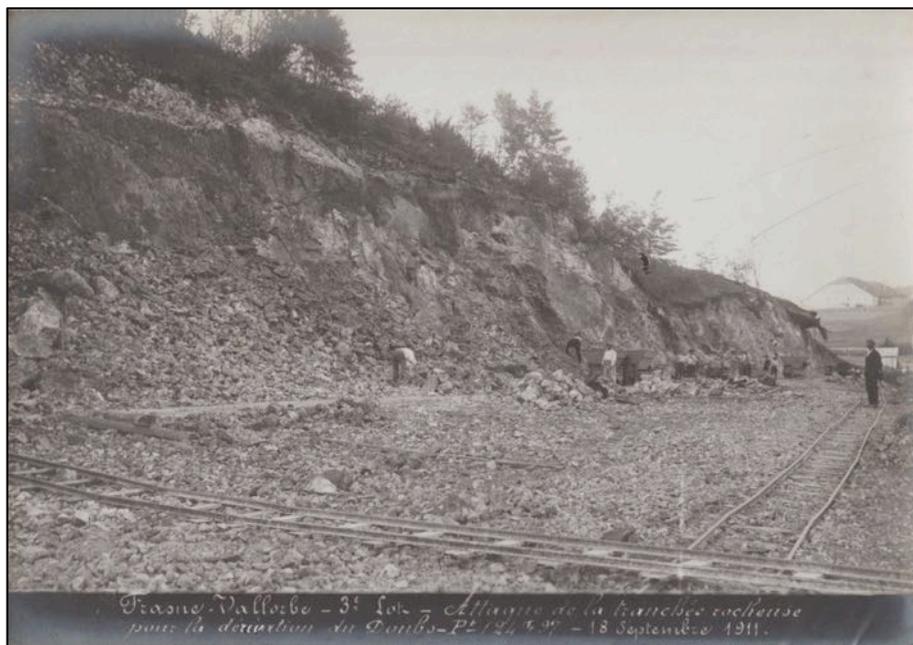
Réf. JM338, coll Vionnet

Le cliché ci-contre de la série "institutionnelle" de photos PLM montre l'attaque de la butte de la Côte du Fourg (en arrière-plan la ferme de Beaugard).

Des voies à écartement réduit (60 cm) sont très simplement posées, se croisant de façon étrange.

L'extraction de la pierre se fait avec grand usage de dynamite.

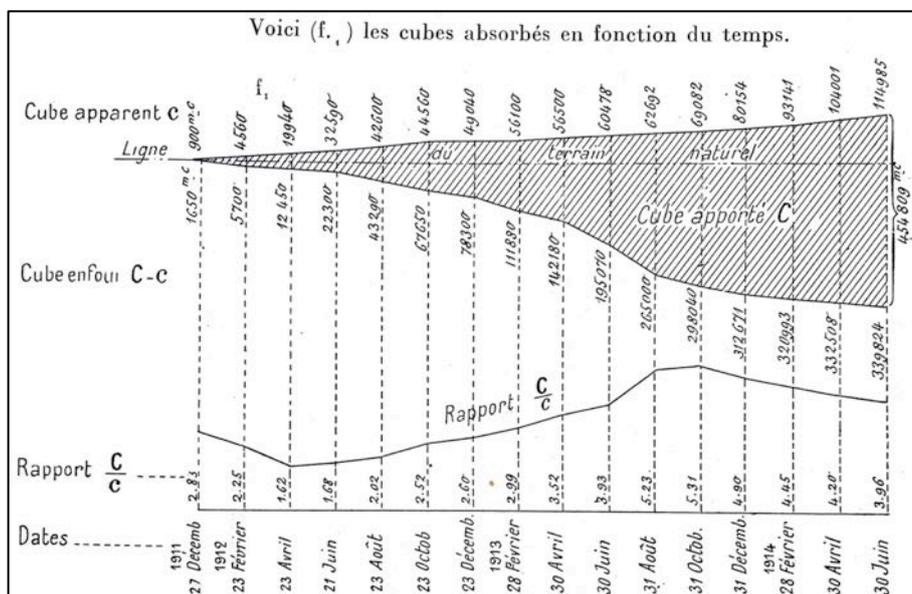
Rapport PLM, 1921

Le remblai va être réalisé progressivement, sur toute sa longueur et sa largeur, à partir de décembre 1911 jusqu'à la fin juin 1914 comme l'indique le schéma du rapport PLM de 1921. Ce remblai, constitué de déblais rocheux provenant essentiellement de la butte de la Côte du Fourg, doit s'élever de 7 à 12 m au dessus du sol actuel pour respecter le profil en long de la ligne ferroviaire.

On remarque immédiatement sur ce schéma que "le marais est de plus en plus gourmand" en ballast au fil du temps, surtout à partir de la mi-1912 et encore plus à partir de la mi-1913.

Le schéma pointe aussi le rapport étonnant entre le cube de matériaux "englouti" dans et par le marais par rapport au cube de ballast utile ou visible (au-dessus du sol).

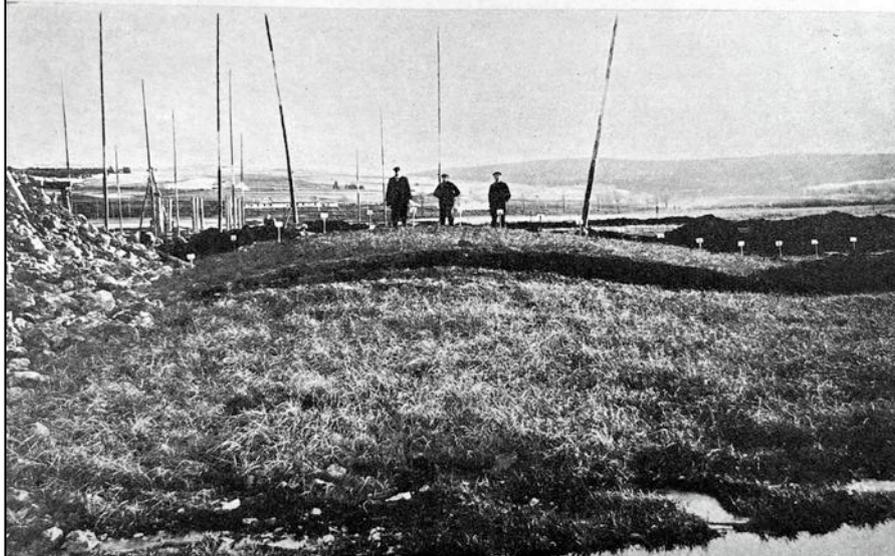
*Photographie 17*

17. — SOULÈVEMENT DU MARAIS A DROITE DU REMBLAI,  
Pt 125<sup>m</sup> + 76<sup>m</sup> (18 décembre 1911).

On est ici au point 125,76 hm, à mi-chemin entre Doubs et butte rocheuse de la Côte du Fourg.

On monte progressivement le remblai par couches de 2 m. Des perches et des témoins sont mis en place pour surveiller l'enfoncement du remblai au fur et à mesure de l'apport de ballast. Déjà le sol du marais (tourbe) se bombe et forme de longues vagues.

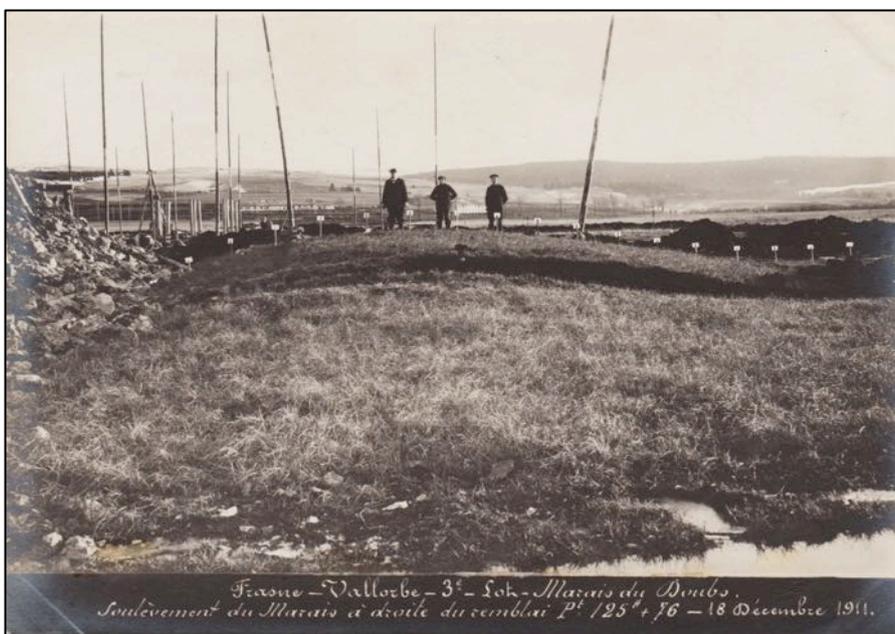
*Réf. JM339, coll. Vionnet*

La même photo est présente dans la série des photos PLM à légende sur bandeau noir.

Derrière les vagues de tourbe du premier plan, on entrevoit les triades de pieux de la grande passerelle passant sur le Doubs et encours de construction.

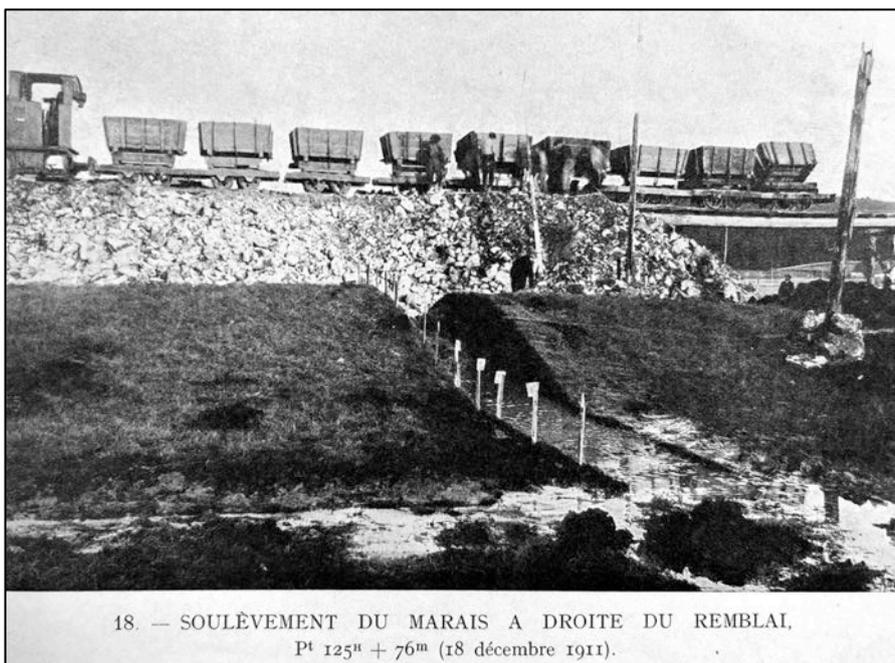
*Photographie 18*

18. — SOULÈVEMENT DU MARAIS A DROITE DU REMBLAI,  
Pt 125<sup>m</sup> + 76<sup>m</sup> (18 décembre 1911).

Plus de 50 m de remblai ont déjà été réalisés à partir de la butte rocheuse (on est encore loin du Doubs). Cinq saignées longitudinales coupent le feutre de tourbe pour prévenir sa déformation. Déjà apparaissent, de chaque côté, des vagues ou rides de plus de 100 m de long, hautes de 6 m par endroits.

À noter la passerelle à triades de pieux servant aussi pour le déversement des waggonnets de ballast sur le remblai

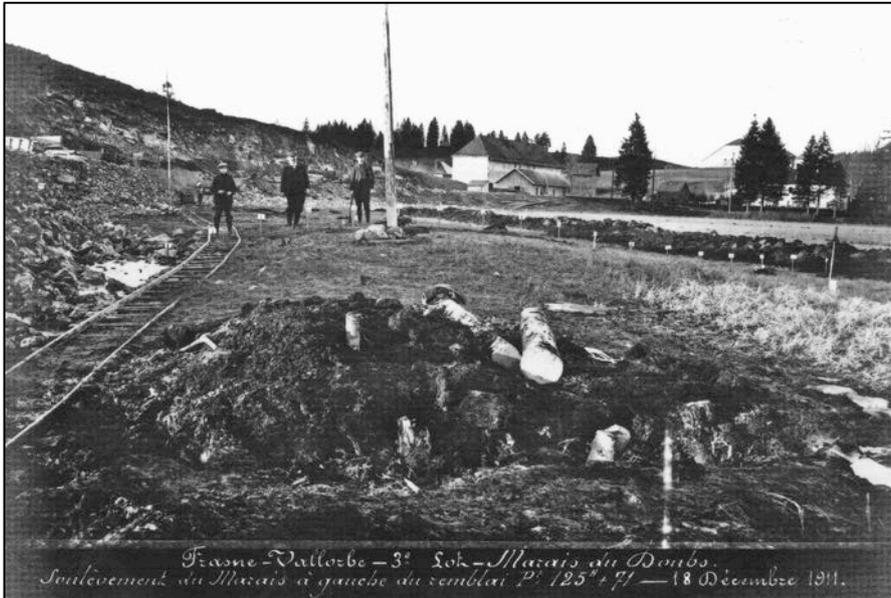
Réf. JM1204, coll. Vionnet

Frasne - Vallorbe - 3<sup>e</sup> Lot - Marais du Doubs.  
Soulèvement du Marais à gauche du remblai P<sup>o</sup> 125<sup>e</sup> 71 - 18 Décembre 1911.

Cet autre cliché toujours pris le 18 décembre 1911 montre les désordres (soulèvements) du marais sur le côté nord-est du remblai.

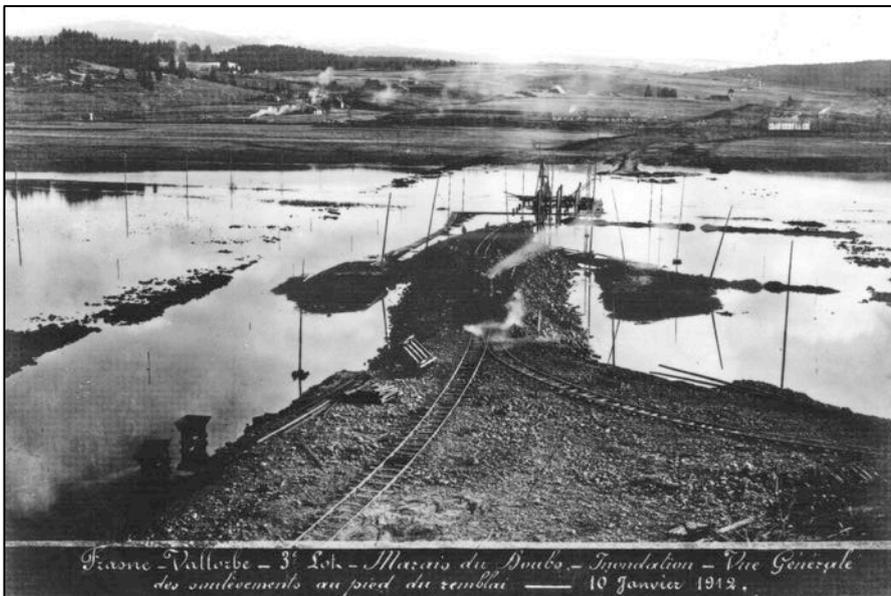
Réf. JM1205, coll. Vionnet

Frasne - Vallorbe - 3<sup>e</sup> Lot - Marais du Doubs - Inondation - Vue Générale  
des soulèvements au pied du remblai - 10 Janvier 1912.

Un mois plus tard, tout le chantier est mis à l'arrêt suite à l'inondations du marais.

Le remblai, pas encore très haut, est en partie sous les eaux.

On discerne, non sans mal, le cours du Doubs et la grande passerelle à triades de pieux, toujours en construction.

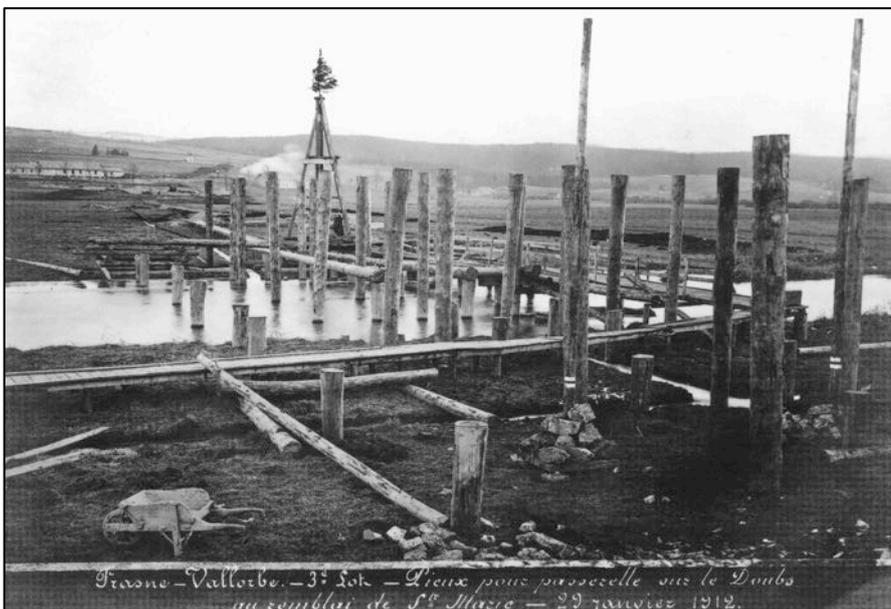
Réf. JM1206, coll. Vionnet

Frasne - Vallorbe - 3<sup>e</sup> Lot - Lieu pour passerelle sur le Doubs  
au remblai de 3<sup>e</sup> Mars - 29 Janvier 1912.

On découvre, ci-contre, les pieux de la passerelle en cours d'enfoncement. Une chèvre permet de battre les pieux ; le bouquet en sapin semble indiquer la fin de l'opération.

Des poutres transversales et horizontales commencent à être posées. Une petite passerelle attenante permet déjà le passage des piétons.

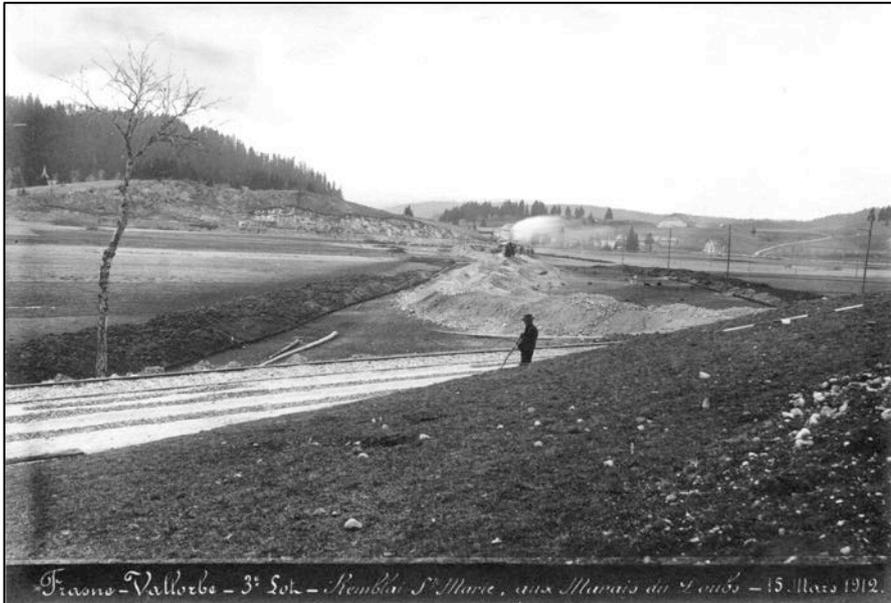
Réf. JM1270, coll. Laffly  
Photo série PLM  
Date référ. : 15 mars 1912

Frano - Vallorbe - 3<sup>e</sup> Lot - Remblai S<sup>t</sup> Marie, aux Marais du Doubs - 15 Mars 1912.

À la fin du premier trimestre 1912, le remblai monte progressivement (mais non sans mal). Un train sur la voie de service vient décharger ses wagonnets de déblais sur le remblai, après être passé sur la passerelle aux triades de pieux.

Au premier plan, la route de Malbuisson à Labergement avec la voie de tram attenante est en réaménagement à l'endroit où sera construit un futur pont.

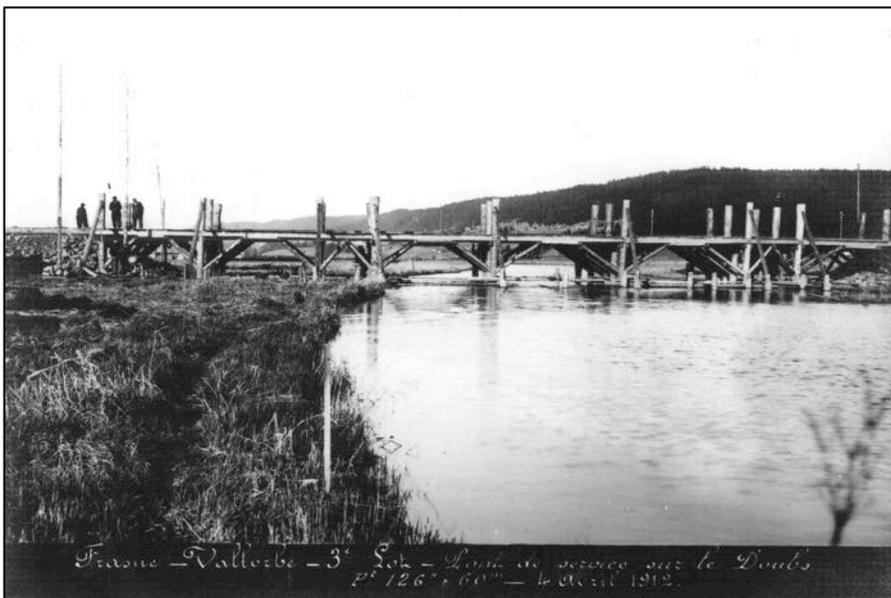
Réf. JM1207, coll. Vionnet  
Ph. série PLM  
Date référ. : 4 avril 1912

Frano - Vallorbe - 3<sup>e</sup> Lot - Pont de service sur le Doubs  
p<sup>o</sup> 126 x 60 - 4 Avril 1912.

Cette photo présente la grande passerelle de service en bois traversant le Doubs et bien en place. Le remblai commence à peine à s'élever de chaque côté.

Cette première passerelle va s'affaisser suite aux mouvements du marais. Elle devra vite être consolidée et surélevée et en partie transformée en lien avec l'élévation du niveau du remblai.

Cette passerelle, avec triades parallèles de hauts pieux, permet les premiers passages des trains de service lourds (trains de ballast servant à la construction du remblai) d'une rive à l'autre du Doubs. Ces trains partent, chargés de déblais, de la butte rocheuse de la Côte du Fourg d'où est prélevé le ballast pour aller se déverser sur le remblai.

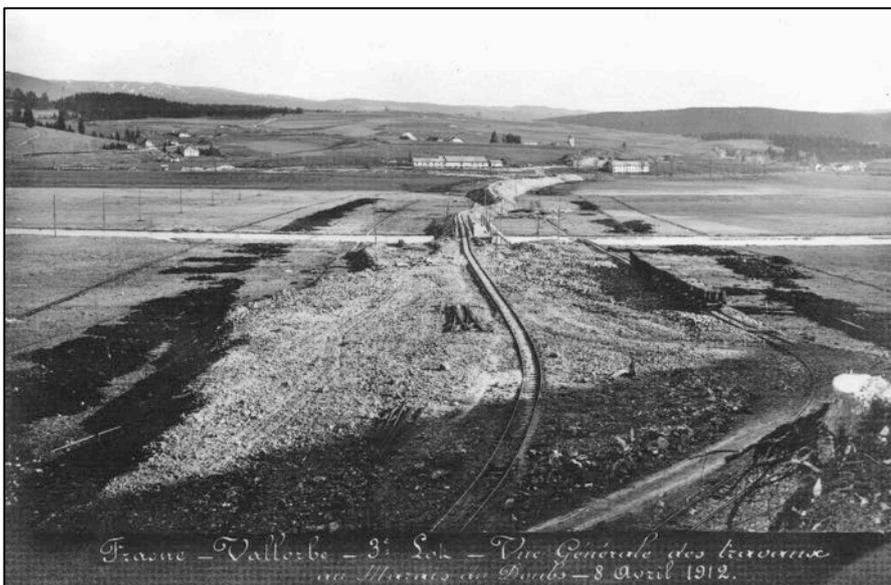
Réf. JM1208, coll. Vionnet  
Ph. série PLM  
Date référ. : 8 avril 1912

Frano - Vallorbe - 3<sup>e</sup> Lot - Vue Générale des travaux  
aux Marais du Doubs - 8 Avril 1912.

La vue ci-contre, assez étonnante, permet de voir l'étalement en largeur du remblai du côté des Granges-Ste-Marie, là sont les désordres du marais. De l'autre côté du Doubs, le remblai avance, plus svelte mais en se tortillant.

La grande passerelle permet le passage d'une voie de chantier entre le secteur de la Côte du Fourg et celui de Labergement.

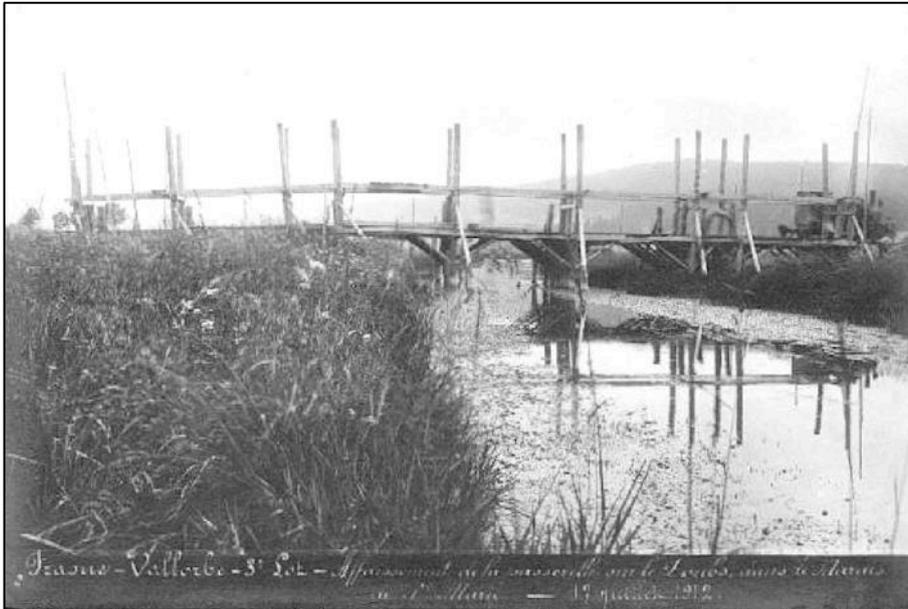
Réf. JM1305, coll. Vionnet  
Ph. série PLM  
Date référ. : 17 juillet 1912

La légende de la photo (série PLM) mentionne l'affaissement de la passerelle sur le Doubs. Il faut consolider celle-ci en lui ajoutant un étage en superstructure. Remplaçant les anciens pieux en triades, de nouveaux pieux, plus hauts que les précédents, sont battus dans le marais. La passerelle modifiée doit permettre le passage des trains de wagonnets au niveau du futur remblai.

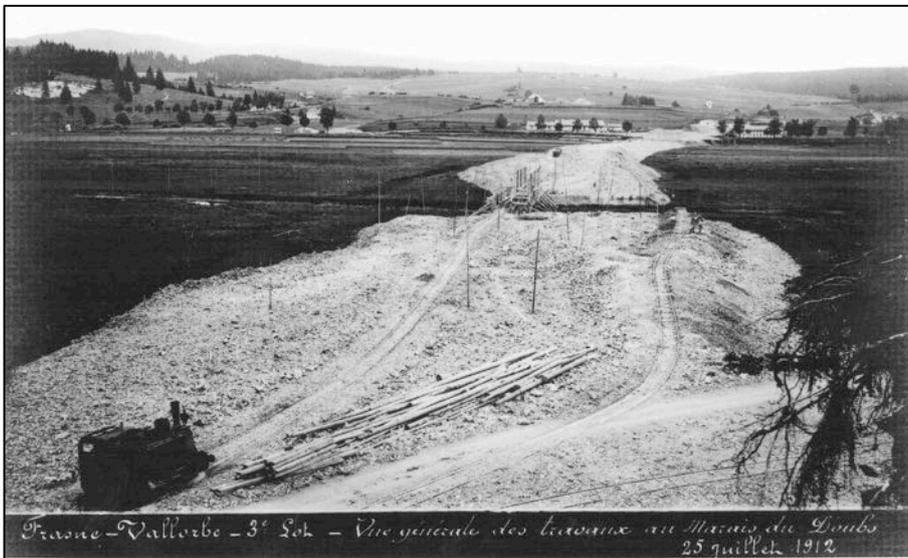
Réf. JM1209, coll. Vionnet  
Ph. série PLM  
Date : 25 juillet 1912

À la fin juillet, le marais a encore pris plus de largeur (y compris en rive droite du Doubs).

On continue à surélever la grande passerelle (de façon dissymétrique).

On aperçoit, au fond, la tranchée prolongeant le remblai dans le secteur de Labergement.

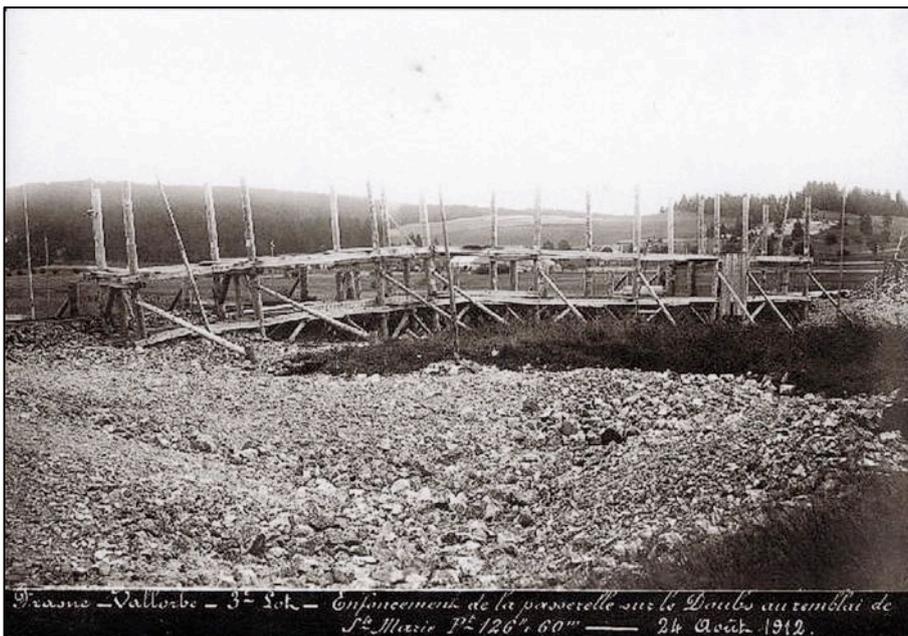
Réf. JM1318, coll. Vionnet  
Ph. série PLM  
Date : 24 août 1912  
Pt. : 126,60 hm

À la fin d'août 1912, la passerelle sur le Doubs continue à s'enfoncer, alors qu'on s'emploie à la consolider.

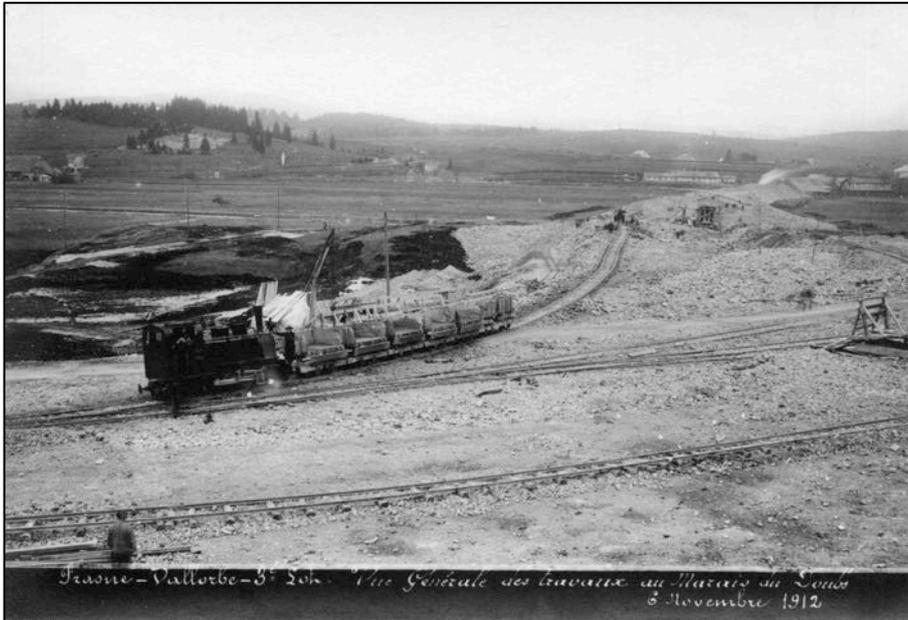
Réf. JM1271, coll. Laffly

Environ deux mois plus tard, le remblai monte mais s'enfoncé toujours plus. Il s'étale aussi beaucoup en rive gauche du Doubs (plate-forme de la Côte du Fourg).

Outre les soulèvements du marais sur la gauche (nord-est), le cliché montre la transformation de la passerelle, renforcée en boisage et surélevée. Les trains de service ne passent plus d'une rive à l'autre du Doubs.

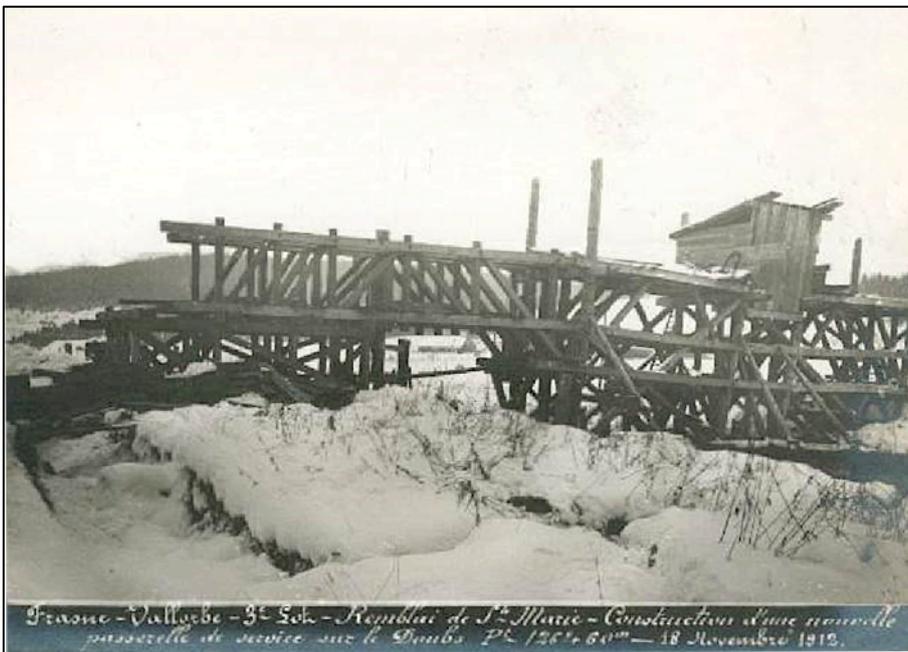
Réf. JM1306, coll. Vionnet

La légende de la photo PLM mentionne la construction d'une nouvelle passerelle. Celle-ci, plus haute que l'ancienne, est plus complexe, avec une forme dissymétrique, comportant un réseau sophistiqué de charpentes.

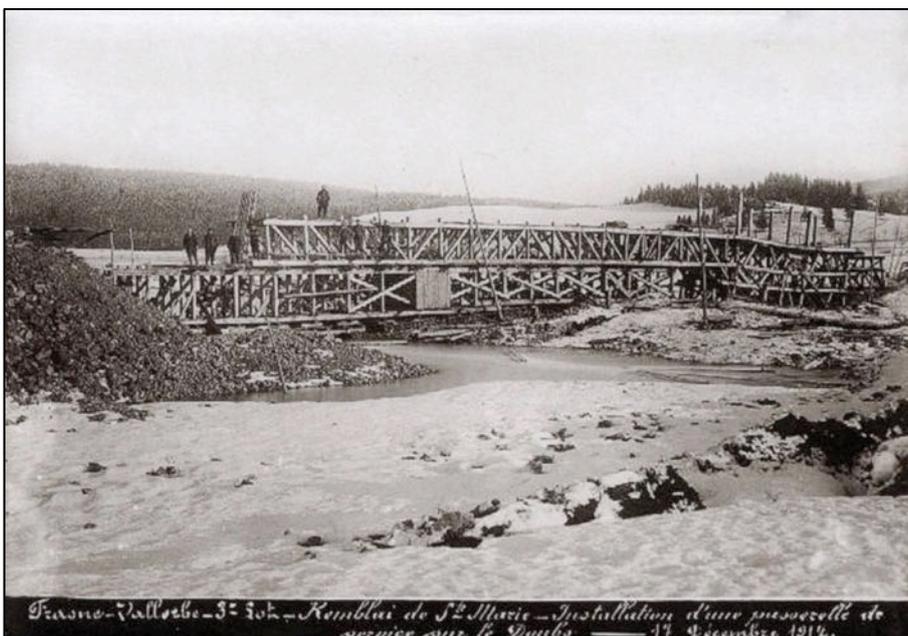
Réf. JM1291, coll. Vionnet

Un mois plus tard, l'exhaussement et la consolidation de la passerelle se poursuivent. Une longue estacade à deux étages et à poutres entrecroisées est mise en place du côté de la Côte du Fourg. À ce stade, la structure de la passerelle n'est pas encore mise en hauteur.

Les trains de service ne passent plus entre les deux rives du Doubs

Cette étrange construction à structure réticulée complexe vise bien sûr à renforcer la passerelle mais surtout à permettre à celle-ci d'encaisser les charges des convois de ballasts dans la zone où se sont produits les importants désordres du marais, d'autant plus que le remblai doit encore gagner en hauteur. La structure réticulée crée une longue poutre ayant une capacité importante de résistance aux déformations. On ne recherche pas l'élégance de la passerelle, ce qui va être patent au niveau de l'articulation entre la longue poutre réticulée et le "pont" sur le Doubs proprement dit.

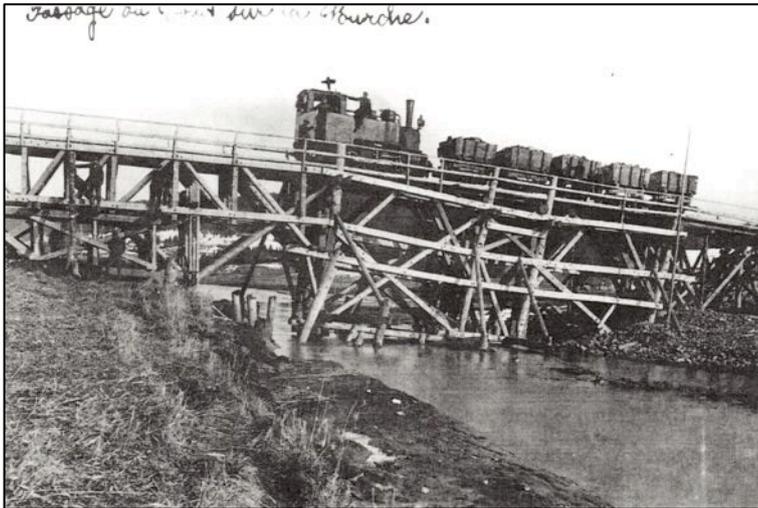
Réf. JM493 (fasc. CCMO)

Cette vue prise en direction de Malbuisson, montre la passerelle exhaussée, avec une allure assez surprenante. Plus le remblai monte, plus il faut élever la passerelle. La passerelle est à nouveau en service. Une petite locomotive à vapeur pousse un train de cinq wagonnets de déblais.

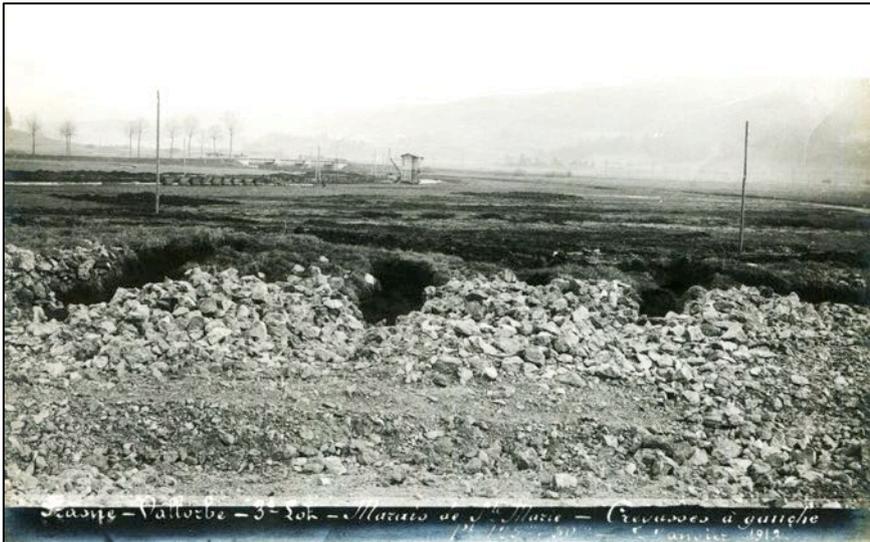
Réf. JM1276, coll. Laffly

Le 7 janvier 1913, une série de clichés de la série PLM montre les désordres dans le marais.

Ci-contre, on pointe les crevasses sur la gauche (à l'est) du remblai, au point 125,80 hm.

On voit, en arrière plan, la branche nord de la dérivation du Doubs, avec un drague en action. Un train de wagonnets récupère la terre extraite des bords du nouveau lit.

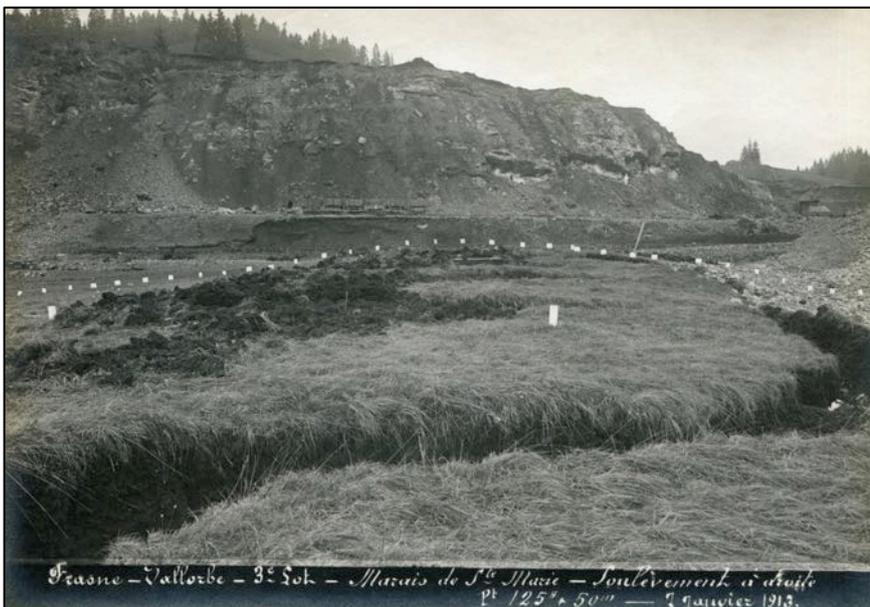
Réf. JM1275, coll. Laffly

Cet autre cliché de la série PLM montre le bombement du terrain et surtout l'apparition de crevasses dans le feutre de tourbe. On découvre aussi la butte rocheuse de la Côte du Fourg que l'on a commencé à attaquer de plusieurs côtés (voir plus bas). Elle fournit le ballast pour charger le remblai. Un train de wagonnets stationne au pied de la butte, sur la plate-forme haute (niveau de la route).

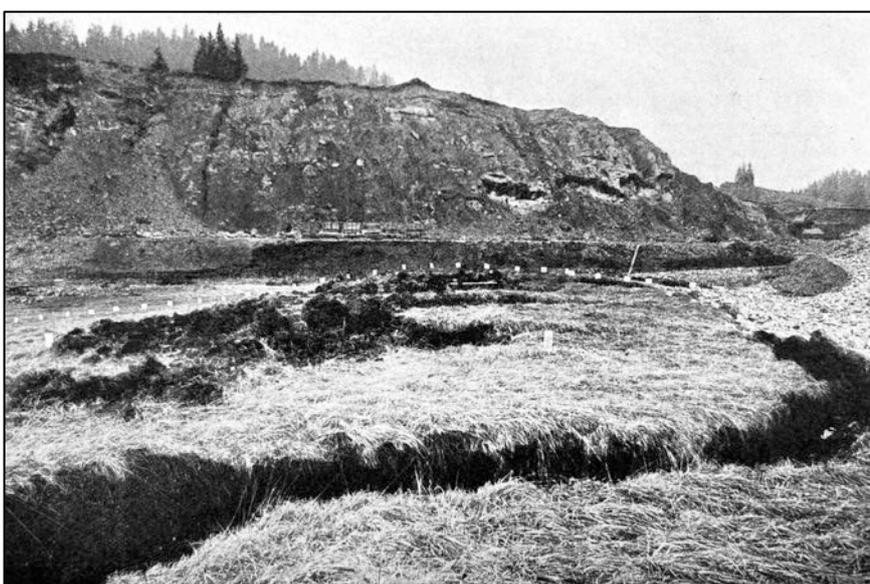
Photographie 20

Le cliché précédent est repris dans le rapport PLM de 1921.

À noter que la butte rocheuse de la Côte du Fourg est attaquée à la fois sur son flanc oriental et dans son extrémité nord.

Soulignons ici l'importante hauteur du front de taille de la butte, en lien avec la "gourmandise" toujours plus exigeante du marais.

20. — SOULÈVEMENT A DROITE,  
Pt 125<sup>m</sup> + 50<sup>m</sup> (7 janvier 1913).

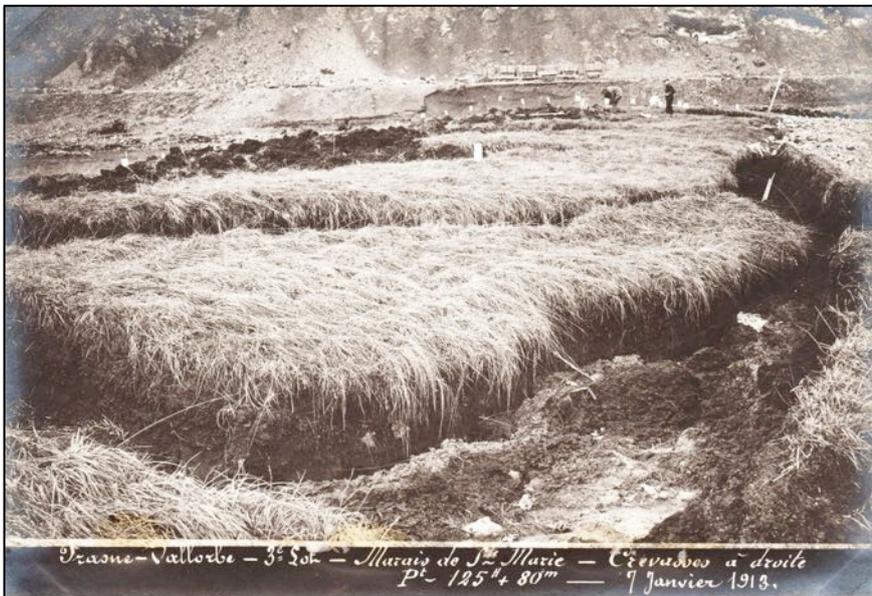
Réf. JM341, coll. Vionnet  
Photo série PLM  
Date référ. : 7 janvier 1913

Cet autre cliché PLM, pris ce même 7 janvier 1913, témoigne de l'importance des crevasses dans la tourbe.

Quelques jours plus tard, le 18 février 1913, s'ouvre, sur 32 m de longueur, une crevasse encore plus importante, de 5 à 6 m de profondeur, avec jaillissement de vase. Certaines nuits, on constate des enfoncements brusques de 1 m à 1,5 m et même 3 m.

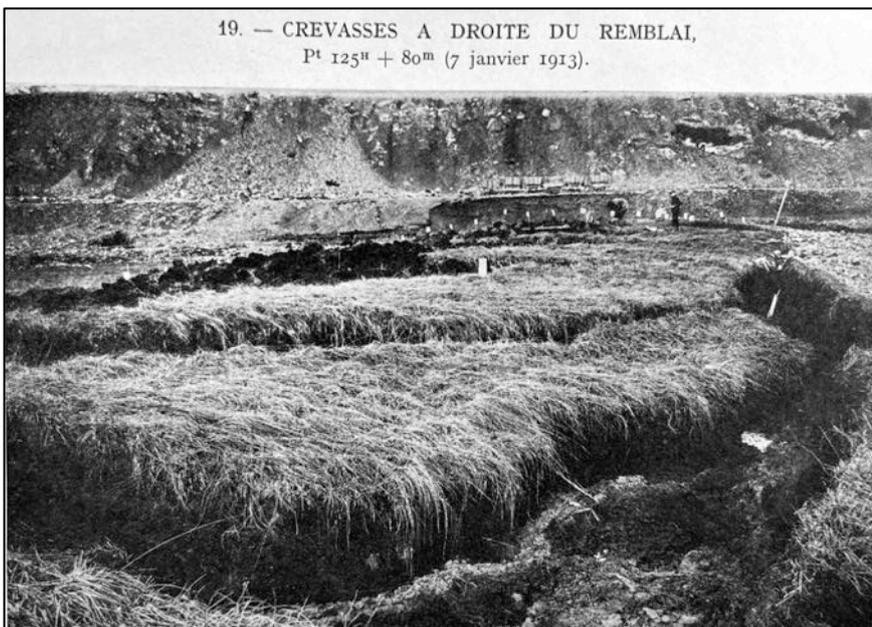
Rapport PLM (1921)  
Photographie 19  
Point : 125,80 hm  
Date référ. : 7 janvier 1913

Le cliché précédent est repris dans le rapport PLM de 1921.

Ces importants désordres du marais ont manifestement beaucoup perturbé les ingénieurs du PLM (et des entreprises sous-traitantes). Le rapport de 1921 y consacre plusieurs pages.

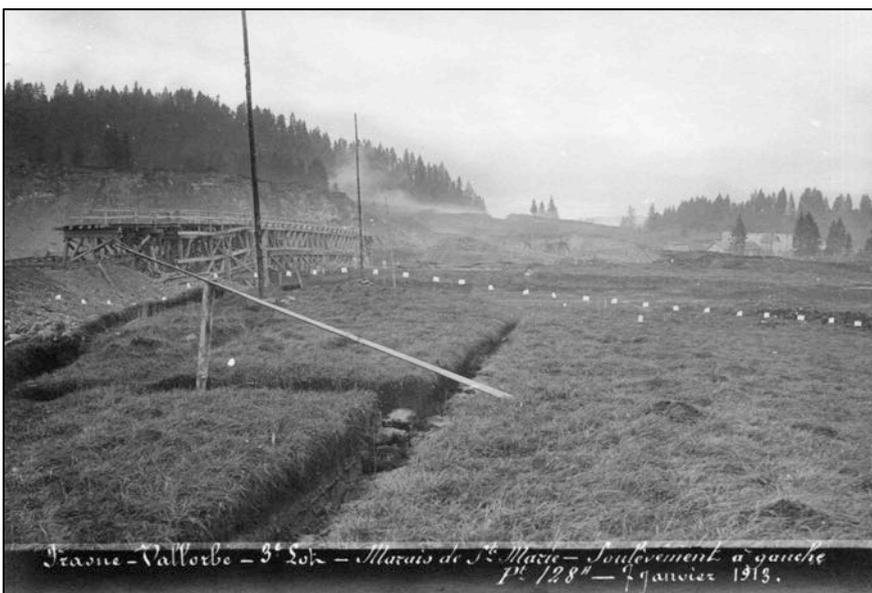
Réf. JM1274, coll. Laffly  
Photo série PLM  
Date référ. : 7 janvier 1913

Cette dernière vue de la série PLM du 7 janvier 1913 montre le soulèvement du marais en rive droite du Doubs (côté Labergement). Des drains ont été réalisés.

Ce cliché permet de voir la nouvelle passerelle (ou l'exhaussement de l'ancienne) sur le lit originel du Doubs. Une longue estacade à étages est mise en place du côté de la Côte du Four.

Il faut d'urgence accélérer la production de déblais (ballast) pour élargir la base du remblai. Pour obtenir le cubage de ballast nécessaire au chargement et à l'élargissement du remblai, il faut attaquer la butte rocheuse de la Côte du Four simultanément sur plusieurs côtés.

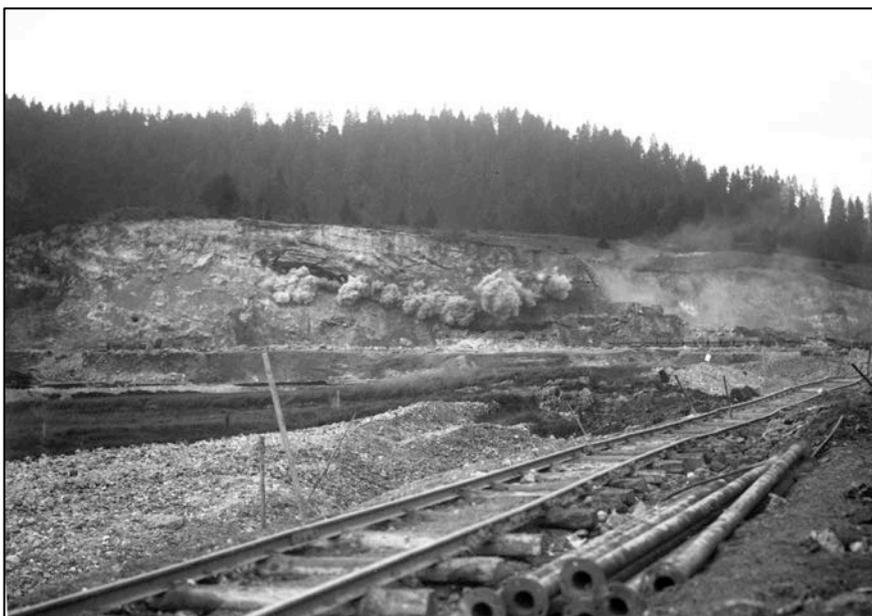
Réf. JM508, coll. Guyon  
Phot, cliché Josse  
Date : 1912-1913

Ce cliché du photographe Josse est pris au moment où des mines explosent pour abattre des pans de la Côte du Fourg.

On mesure ici l'importance de l'opération de destruction de la butte, à mettre en relation avec l'importance du volume de remblai à ériger sur le marais.

Au premier plan, la voie de service pour le passage des wagonnets de pierrailles sur le marais.
