<http://michel.jean.free.fr/Frasne-Vallorbe/Chronoramas-FV.html>

Points hectométriques sur la ligne ferroviaire Frasne-Vallorbe (depuis Frasne) : de 124,90 à 133,16 hm

Le franchissement du marais des Granges-St<sup>e</sup>-Marie a été une des principales difficultés de la construction de la ligne nouvelle entre Frasne et Vallorbe entre 1910 et 1915. Outre la création d'un imposant remblai d'environ 800 mètres de long, sur 12 m de haut et parfois plus de 50 m de large, il va nécessiter de dériver le Doubs et aussi impliquer l'arasement d'une partie substantielle d'une butte rocheuse aux Granges-St<sup>e</sup>-Marie.

## 01 - Données générales et contextuelles sur un remblai qui savèrera retors

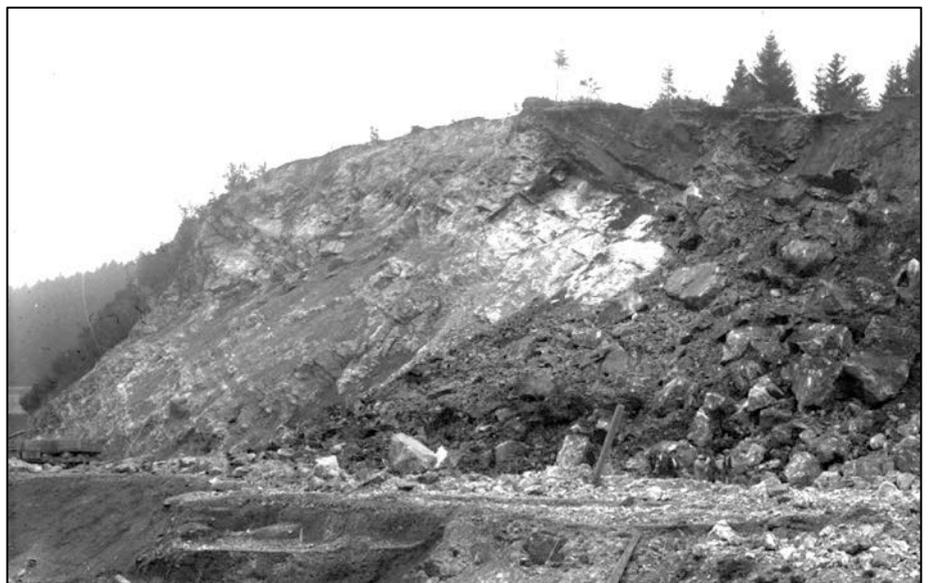
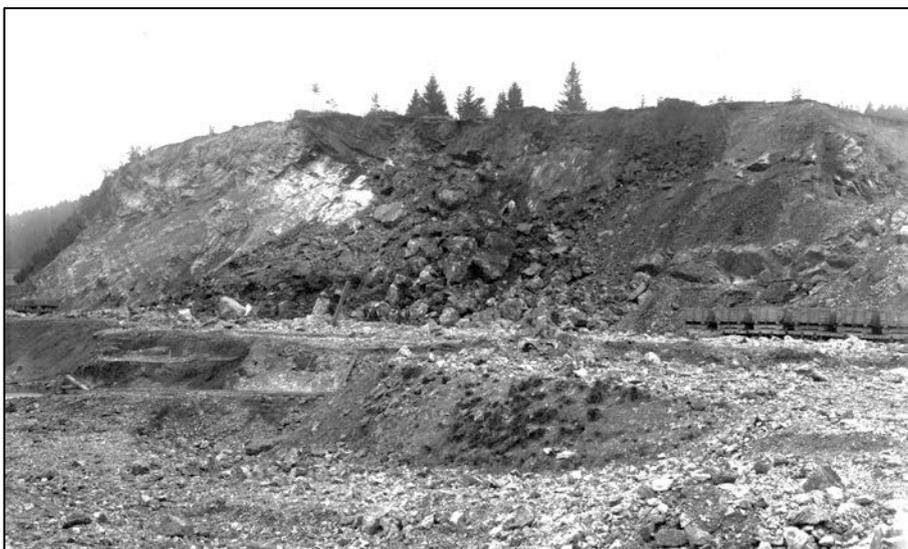
*Réf. JM510, coll. Guyon  
Phot, cliché Josse  
Date : 1912-1913*

Cet autre cliché Josse témoigne à nouveau de l'importance de l'attaque de la butte rocheuse.

On voit, à droite, un train de wagonnets pour le chargement de la pierraille déblayée.

Et à gauche et plus bas, une autre voie de chantier mène à la construction de la galerie souterraine (futur Doubs dérivé) sous la butte calcaire.

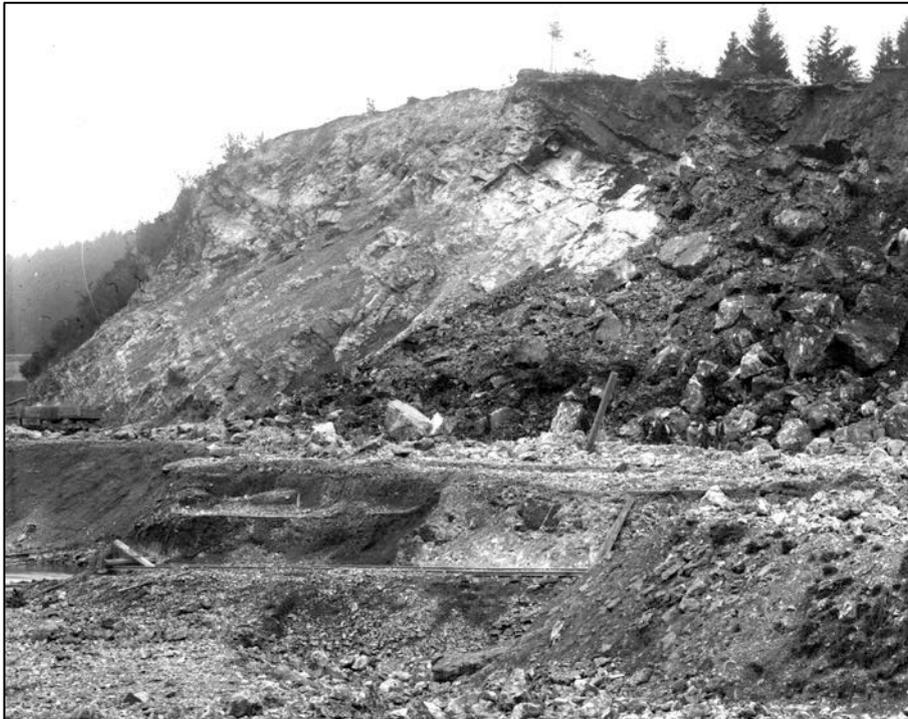
Réf. JM511, coll. Guyon  
 Phot, cliché Josse  
 Date : 1912-1913

Sur l'agrandissement de ce cliché Josse, on distingue bien les deux plans ou niveaux de travail, avec, d'une part, une plate-forme en partie supérieure, au ras du pied de la colline, et d'autre part, en partie basse, une voie d'accès au chantier de construction de la galerie souterraine. À l'extrême gauche, on peut entrevoir l'eau du canal déjà creusé (branche sud). Au premier plan et à droite, on est sur le début du remblai du marais.

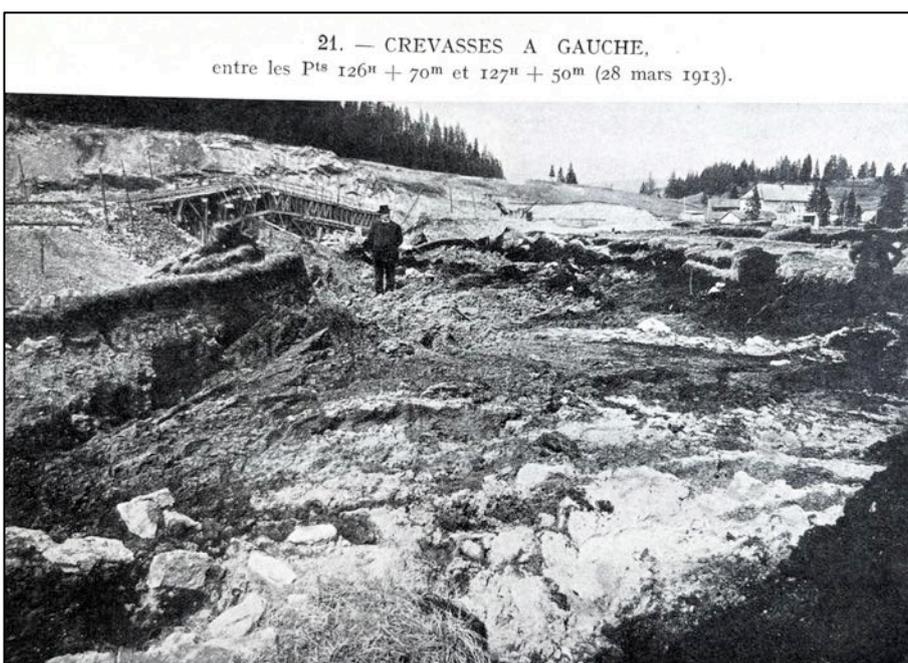
Rapport PLM (1921)  
 Photographie 21

21. — CREVASSES A GAUCHE,  
 entre les P<sup>ts</sup> 126<sup>m</sup> + 70<sup>m</sup> et 127<sup>m</sup> + 50<sup>m</sup> (28 mars 1913).

Date réf. : 28 mars 1913  
 Loc. : entre 126,70 et 127,50 hm

Environ deux mois après l'apparition des premières crevasses, le désordre s'accroît de chaque côté du remblai.

Sur la gauche du remblai (dans le sens Frasnè-Vallorbe), les crevasses sont profondes.

La passerelle de service jetée au-dessus du Doubs souffre beaucoup des variations du niveau du sol et les trains de déblais en sont gênés.

À noter le décapage important de toute la zone en arrière du chantier de dérochement de la butte de la Côte du Fourg. On aperçoit au loin, l'excavateur qui travaille au dérochement de la butte calcaire.

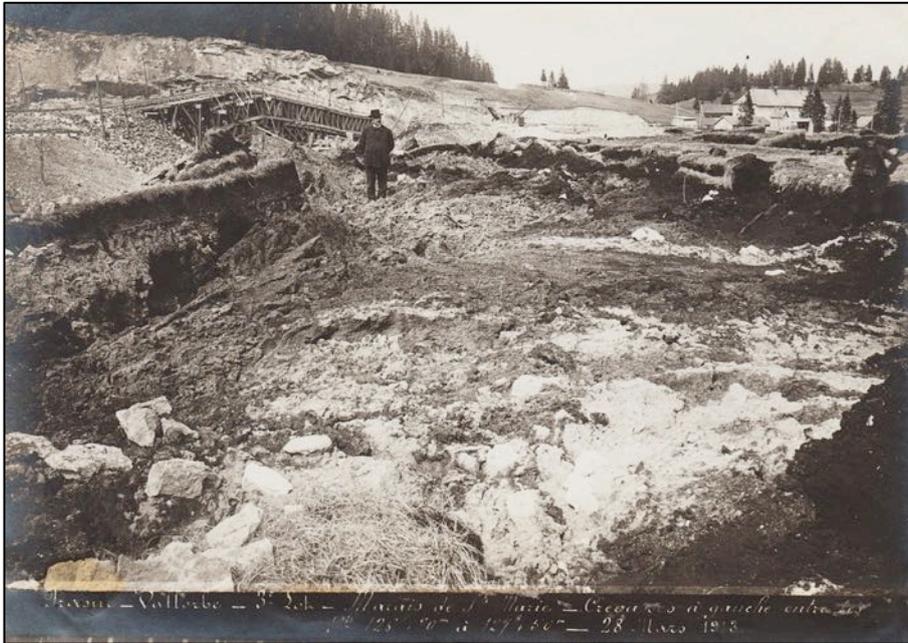
Réf. JM340, coll. Vionnet  
 Photo série PLM  
 Date référ. : 28 mars 1913

Le cliché vu ci-dessus figure aussi dans la série des photos du PLM (ci-contre).

On voit bien ici l'exhaussement de la passerelle temporaire sur le Doubs ainsi que son profil dissymétrique. Il a fallu manifestement prévoir une structure particulière pour résister aux déformations du terrain.

La butte de la Côte du Fourg est déjà bien entaillée.

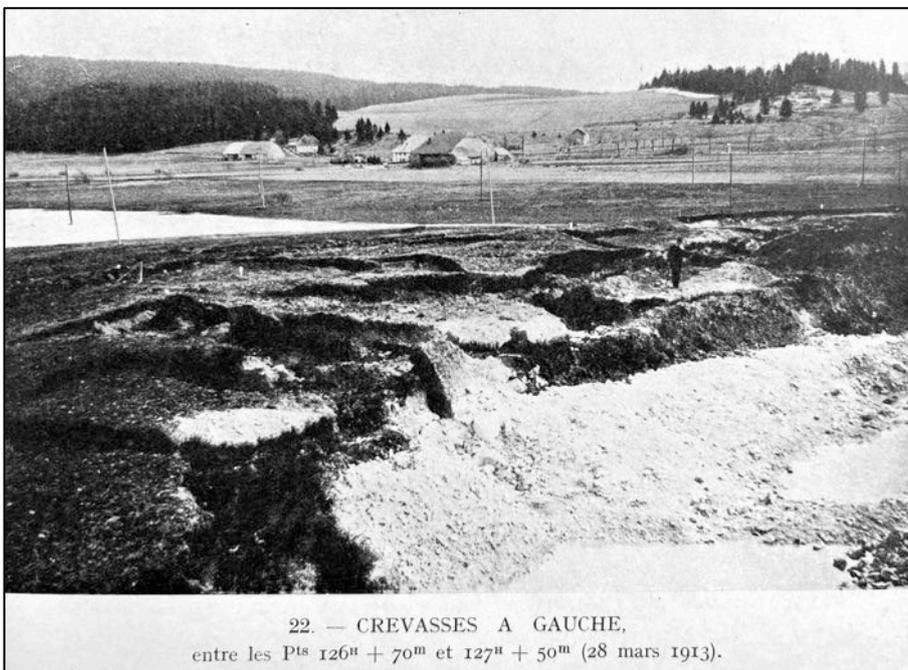
Rapport PLM (1921)  
 Photographie 22  
 Date référ. : 28 mars 1913  
 Loc. : entre 126,70 et 127,50 hm

Pris à la même date que la vue précédente, ce cliché du rapport PLM montre l'importance des désordres sur la gauche du remblai (en regardant, ici, vers Labergement-Ste-Marie).

Les crevasses et soulèvement de la couche de tourbe sont impressionnants. Dans le même temps, on peut constater l'enfoncement de la masse de ballast du remblai.

22. — CREVASSES A GAUCHE,  
 entre les Pts 126<sup>m</sup> + 70<sup>m</sup> et 127<sup>m</sup> + 50<sup>m</sup> (28 mars 1913).

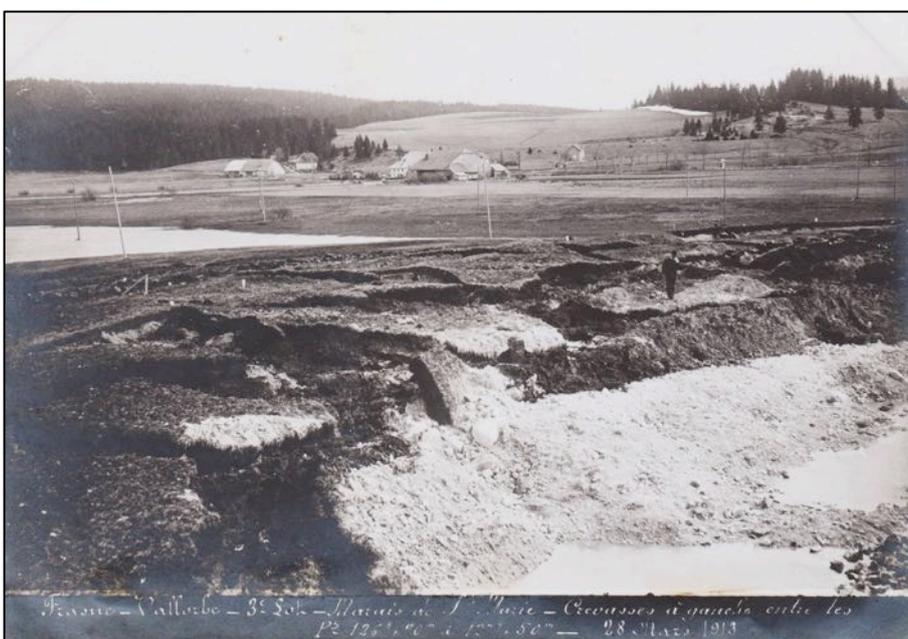
Réf. JM337 coll. Vionnet  
 Photo série PLM  
 Date référ. : 28 mars 1913

Comme pour les clichés précédents, il s'agit d'une photo originelle de la série initiale PLM avant publication dans le rapport de 1921.

Franco - Vallorbe - 35 Sok - Marais de S. Marie - Crevasses à gauche entre les Pts 126<sup>m</sup> + 70<sup>m</sup> à 127<sup>m</sup> + 50<sup>m</sup> - 28 Mars 1913

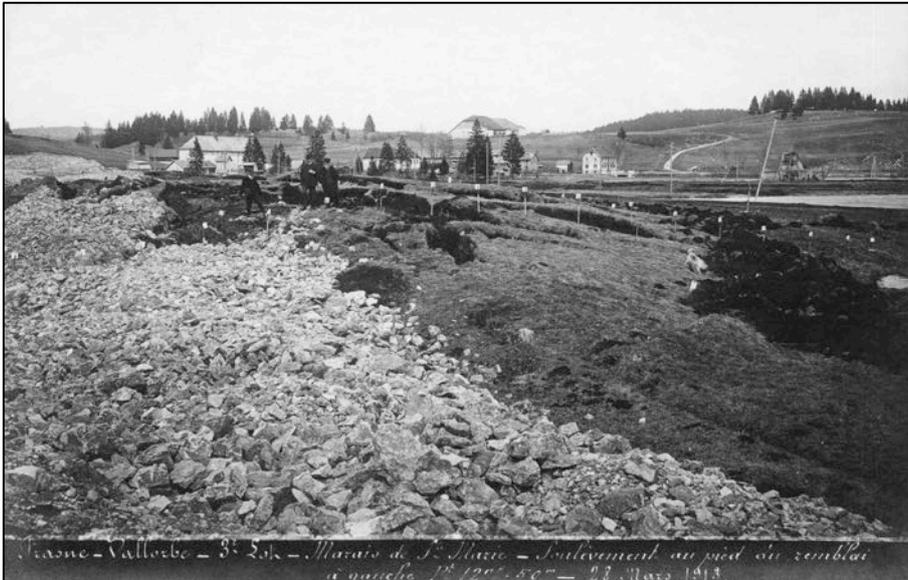
Réf. JM1277, coll. Laffly  
Photo série PLM  
Date référ. : 28 mars 1913

Un autre cliché de la série PLM donne à voir les désordres du marais au point 127,50 hm,

Des amas de pierrailles sont apportés pour stabiliser marais et remblai.

En arrière-plan et à droite, on peut voir la drague opérant sur la branche nord du canal de dérivation du Doubs.

Maone - Vallorbe - 3<sup>e</sup> Lot - Marais de St-Marie - Soulèvement au pied du remblai à gauche 127,50 - 28 Mars 1913

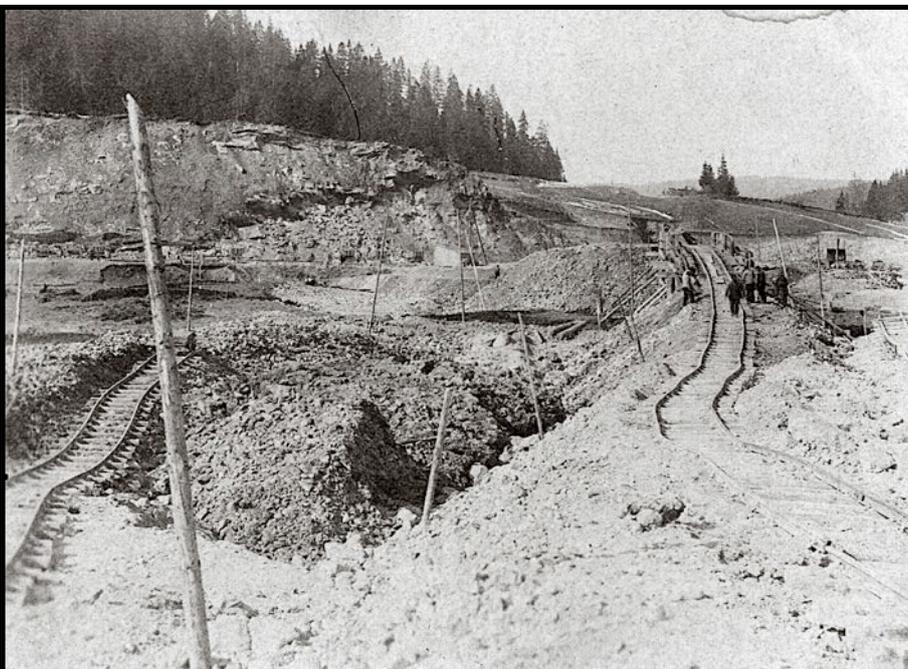
Réf. JM163, coll. Michel  
Carte-photo, édit. non ident.  
Date référ. : avril 1913

Particulièrement intéressante, la carte-photo ci-dessous, datée d'avril 1913, montre l'incroyable accumulation de ballast disposé en vrac pour renforcer et élargir le remblai. Les voies de services pour les wagonnets de ballast sont installées très sommairement et au plus vite. Les amas de pierraille se multiplient un peu partout.

Cette carte-photo porte une mention manuscrite au dos : "Avril 1913. Marais et remblai de Ste Marie".

On aperçoit la passerelle temporaire de service exhaussée, jetée au-dessus du Doubs.

Sur la gauche du cliché, on distingue la zone des crevasses dans la couche tourbeuse et le soulèvement de celle-ci.

Au fond à gauche, la butte calcaire de la Côte du Fourg est déjà bien entaillée.

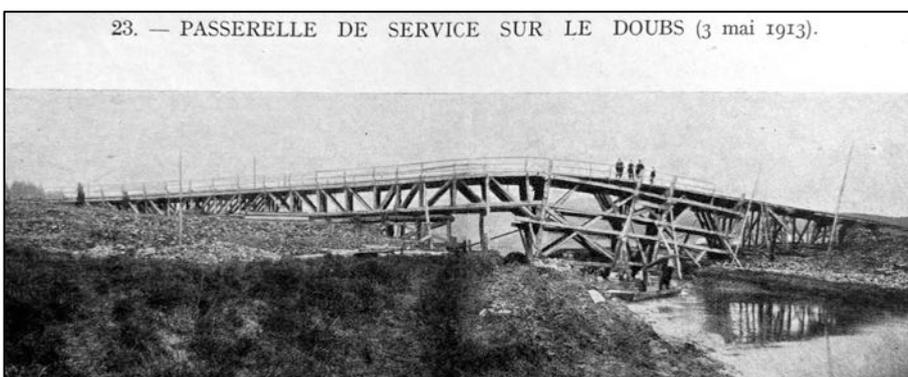
Rapport PLM (1921)  
Photographie 23  
Date référ. : 3 mai 1913

23. — PASSERELLE DE SERVICE SUR LE DOUBS (3 mai 1913).

Ce cliché PLM montre la passerelle de service à l'allure presque acrobatique. À noter l'exhaussement des bords du Doubs.

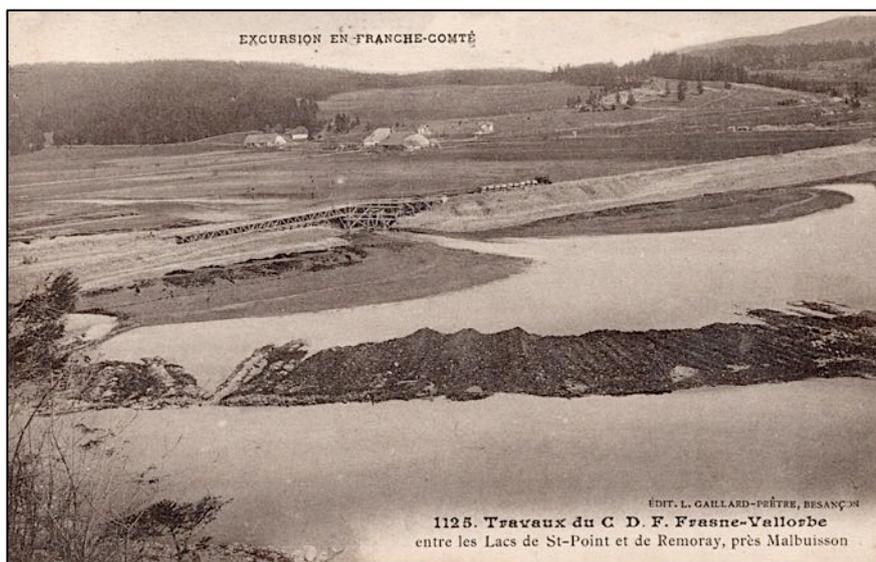
RéfJM159, coll. Michel  
CPA, Gaillard-Prêtre (1125)  
Date : 1<sup>er</sup> semestre 1913

Cette carte Gaillard-Prêtre présente une vue cavalière du remblai déjà bien avancé. La passerelle sur le Doubs est encore en place. Le remblai prend plus de place à sa base et on semble avoir commencé à taluter ses flancs. Le canal de dérivation du Doubs est en cours de dragage dans sa partie sud.

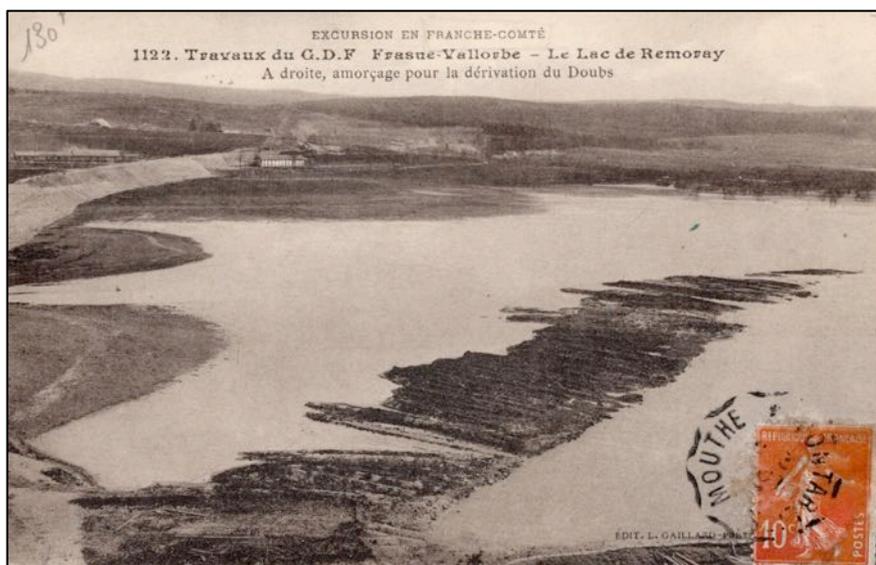
RéfJM162, coll. Michel  
CPA, Gaillard-Prêtre (1122)  
Date : 1<sup>er</sup> semestre 1913

Cette autre vue Gaillard-Prêtre, prise le même jour que la précédente, mentionne très explicitement le canal de dérivation du Doubs en cours de dragage. À noter l'accumulation des eaux dû au rétrécissement du passage du Doubs.

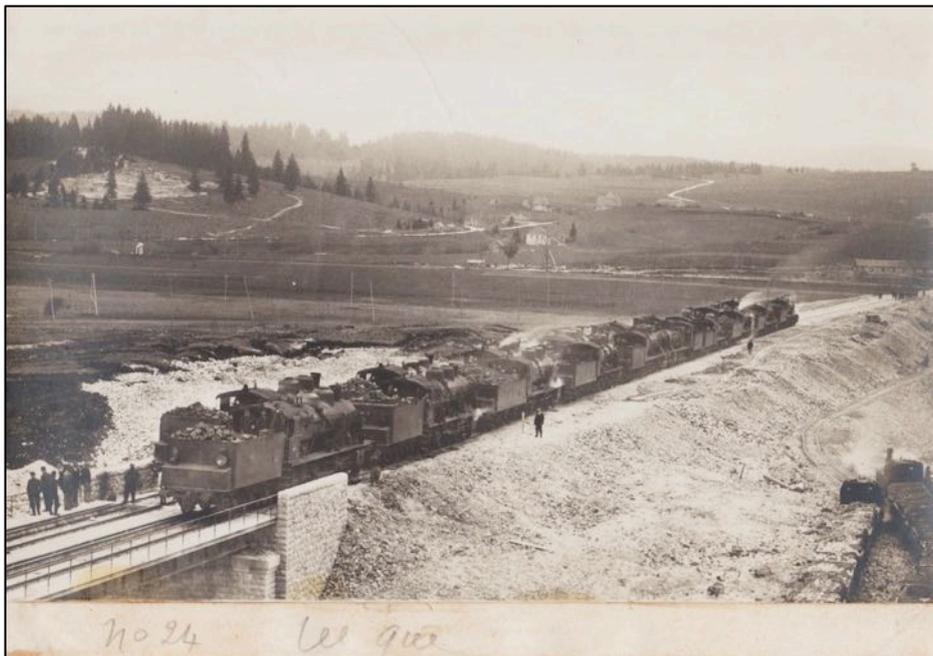
*Réf. JM385 coll. Vionnet*  
*Date référ. : 13 mai 1914*  
*Cliché N°24 (Parreaux?)*

Les épreuves de test du remblai se déroulent du 13 au 15 mai 1914, avec deux trains de chacun 10 locomotives circulant côte à côte à, successivement, 10, 20 et 30 km/h.

Cette vue des deux trains de dix locomotives chacun a impressionné nombre de spectateurs.

Sur la droite du cliché, on entrevoit un train de chantier avec ses wagonnets sur sa voie à écartement réduit.

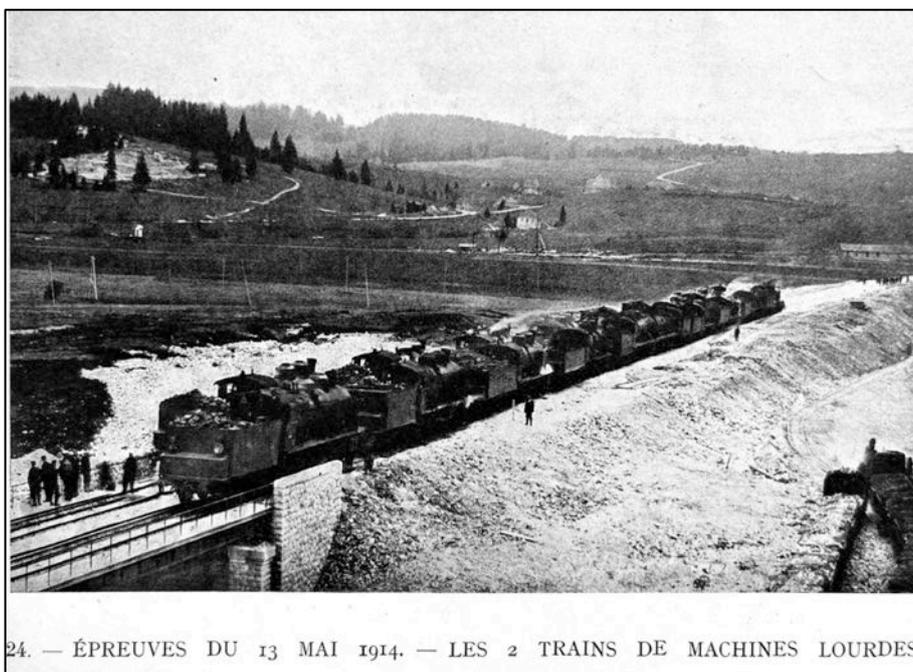
*Rapport PLM (1921)*  
*Photographie 24*  
*Date référ. : 13 mai 1914*

Le cliché précédent est repris dans le rapport PLM de 1921.

Il faut noter la largeur importante du remblai, surtout au point où ont eu lieu les grands mouvements du sol tourbeux.

Le remblai n'est pas encore taluté ici (cela n'interviendra qu'au cours de l'été 1914).

Le pont métallique sur le Doubs dérivé est, bien sûr, en place à cette date.

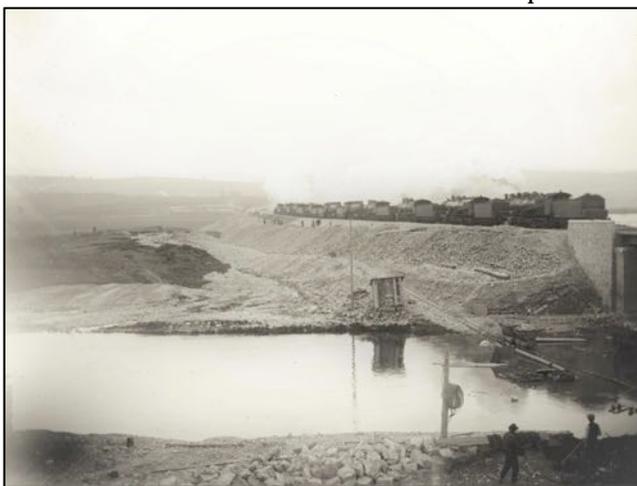
Réf. JM726, coll. E. Parreaux  
Photographe : Émile Parreaux  
Date référ. : 14 mai 1914

Ci-dessous, deux clichés pris le 14 mai 1914 à quelques heures de distance, par l'éditeur-photographe de Rochejean, Émile Parreaux, témoignent de ce moment tant attendu de l'épreuve du remblai de Sainte-Marie (2<sup>ème</sup> jour des essais). Les convois de locomotives ont de quoi impressionner : de nombreuses personnes suivent l'opération avec intérêt.

On relève la hauteur du remblai (et celle concomittante du nouveau pont sur le Doubs dérivé). À noter encore l'allure encore non finie du pied du remblai à proximité du Doubs. On voit que la branche nord du canal du Doubs dérivé (à gauche) est ouverte mais que la partie centrale et surtout la branche sud comporte encore le terrain au-dessus du canal souterrain. Si le pont est terminé, le Doubs n'y passe encore pas à l'air libre.

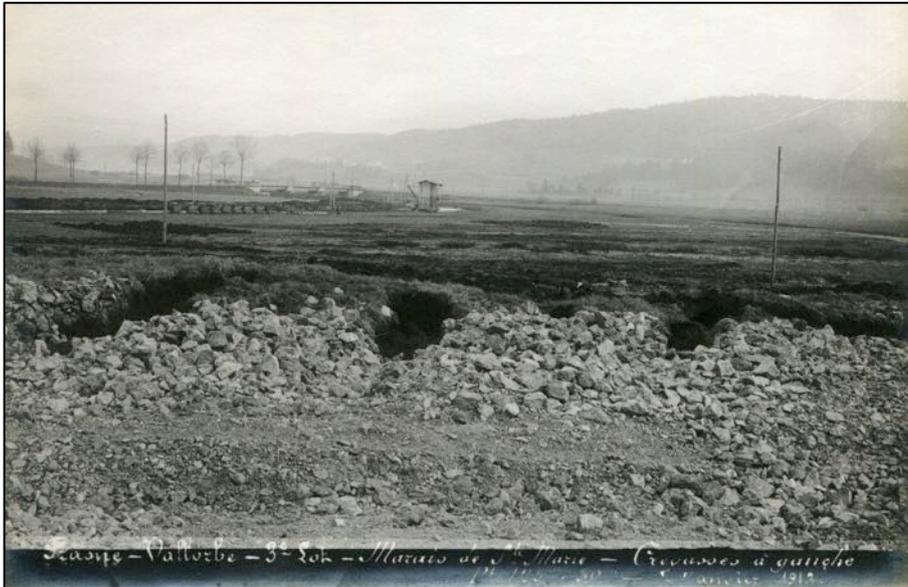
Réf JM1276, coll. Laffly  
Ph. série PLM  
Date référ. : 7 janvier 1913

Alors que le marais s'enfonce et que des crevasses s'y forment, on peut apercevoir, en arrière plan de cette photo PLM, la branche nord du canal de dérivation du Doubs. Une drague sort de la terre des bords du canal dans le canal, déblais qui seront déversés dans les wagonnets en attente le long du canal.

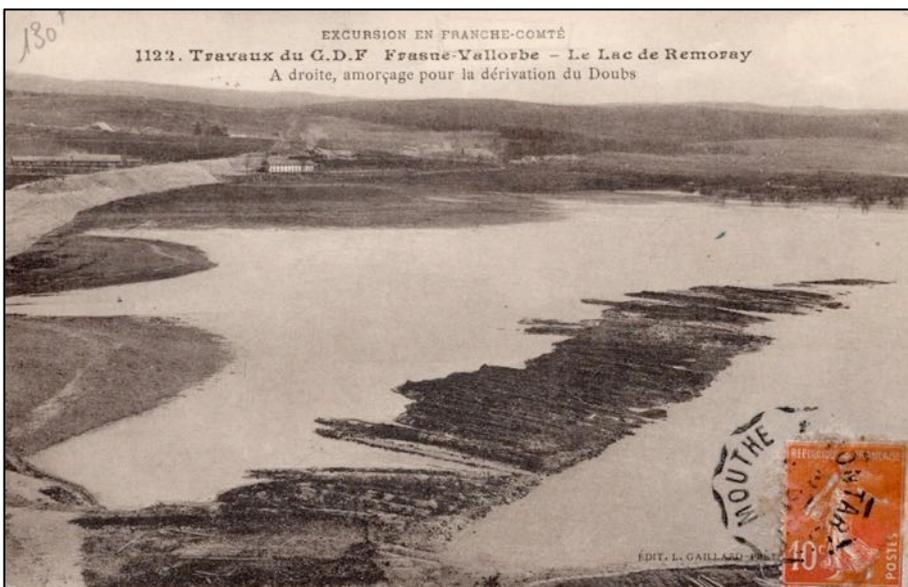
Réf JM162, coll. Michel  
CPA, Gaillard-Prêtre (1122)  
Date : 1<sup>er</sup> semestre 1913

Cette vue Gaillard-Prêtre, déjà présentée plus haut, mentionne très explicitement le canal de dérivation du Doubs en cours de dragage (branche sud du nouveau lit).

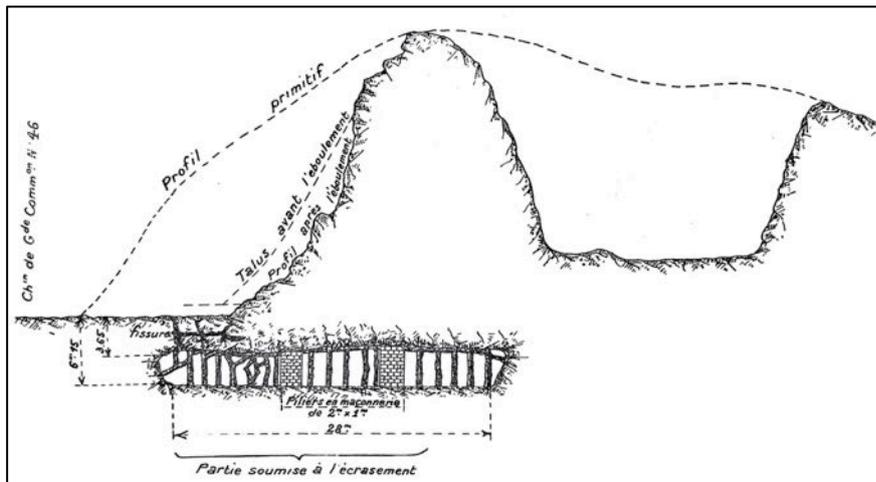
Le schéma ci-dessous du rapport PLM de 1921, correspondant à la coupe e-f du schéma précédent, permet de comprendre les différentes opérations en cours et les péripéties diverses.

- On continue à creuser la partie centrale de la butte rocheuse de façon à obtenir le cube de ballast pour le remblai.
- On creuse aussi la falaise de la butte, côté marais, pour réaliser la partie centrale du futur canal de dérivation.
- Et à partir de février 1913, on creuse une galerie souterraine sous la butte, ce qui sera la partie centrale du canal de dérivation du Doubs.

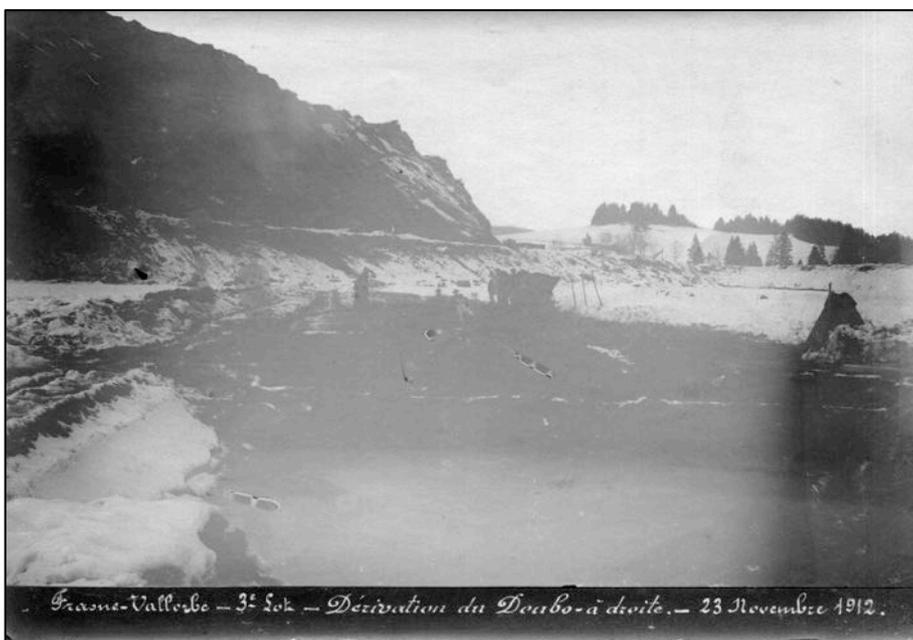
Réf. JM1272, coll. Laffly  
Photo série PLM  
Date référ. : 23 novembre 1912

Cette photo de la série PLM, malheureusement surexposée, montre l'extrémité de la branche sud du canal de dérivation du Doubs, au niveau du futur passage de la rivière en souterrain.

La galerie souterraine passe pratiquement au pied de la butte, à son extrémité nord.

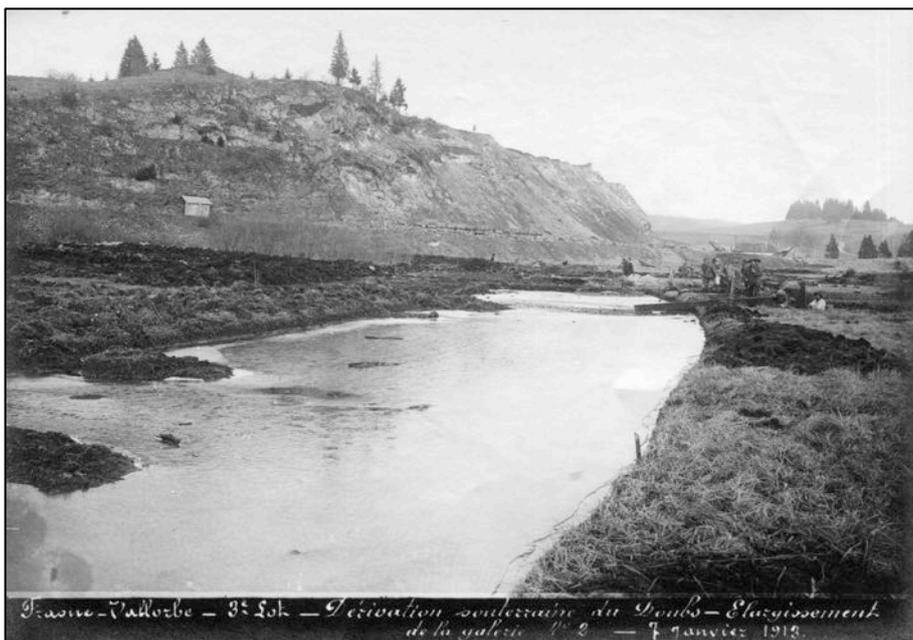
Réf. JM1273, coll. Laffly  
Photo série PLM  
Date référ. : 7 janvier 1913

La légende de cette vue, de meilleure qualité, mentionne le passage en souterrain de la rivière.

Il est précisé aussi "Élargissement de la Galerie N°2" mais il est difficile de localiser avec précision les travaux en question.

À noter la présence de glace sur l'eau du canal de dérivation.

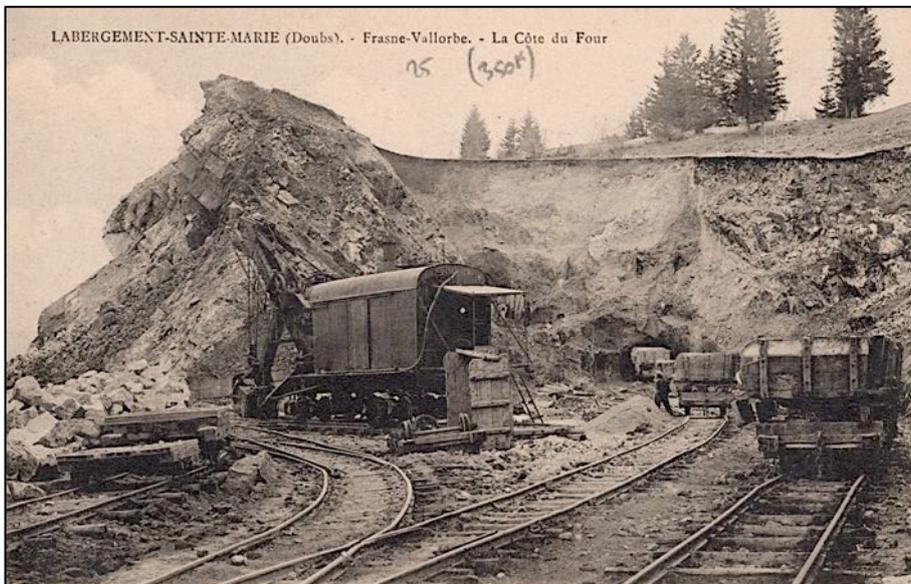
*RéfJM153, coll. Michel  
CPA, édit. non ident. (sc)  
Date : fin 2012, début 2013*

Le puissant excavateur a déjà bien entamé la butte rocheuse de la La Côte du Four. Les wagonnets sont chargés de ballast qui vont ensuite être déversés sur le remblai.

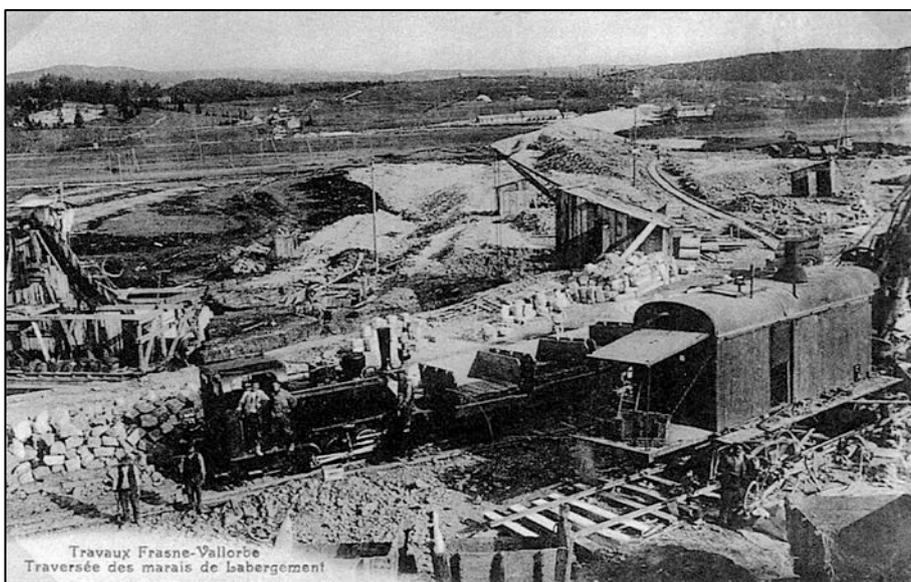
*RéfJM440 (fasc. CCMO)  
CPA, A. Deriaz (2752)  
Date : fin 2012, début 2013*

À côté de l'excavateur, une locomotive à vapeur ramène un train de wagonnets dont le contenu a été déchargé sur le remblai.

Tout à gauche, on aperçoit la drague qui travaille sur la branche nord du canal de dérivation.

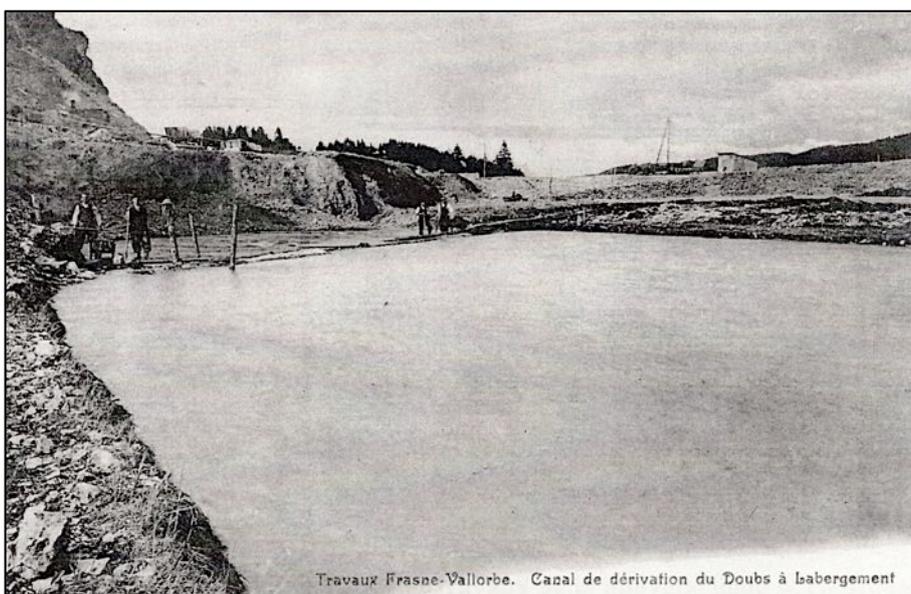
*RéfJM418 (fasc. CCMO)  
CPA, A. Deriaz (2755)  
Date : 1<sup>er</sup> trimestre 1913*

Le photographe Armand Deriaz montre ici la branche sud du canal de dérivation du Doubs s'arrêtant au niveau du diaphragme rocheux encore en place, la séparant de la partie souterraine centrale encore en construction sous la butte. À noter la différence de niveau entre le plan d'eau et la plate-forme de dérochement de la butte.

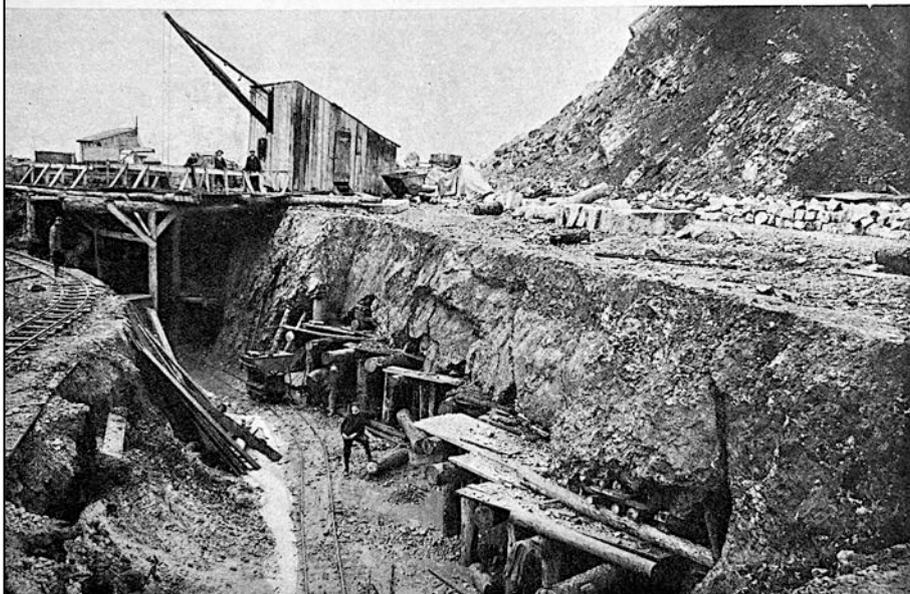
25. — CUNETTE D'ENTRÉE A GAUCHE (22 avril 1913).

*Rapport PLM (1921)  
Photographie 25  
Date référ. : 22 avril 1913*

Une partie de la falaise de la butte s'est fracturée 6 jours plus tôt, ce qui a menacé la galerie souterraine. Les étais de celle-ci ont dû être doublés et renforcés.

On voit ci-contre la superposition de plusieurs plans de travail avec une plateforme haute (pied de la butte) et, plus bas, le chantier souterrain (le sol est au niveau du futur lit du Doubs).

La roche entre les 2 niveaux sera enlevée pour laisser passer le Doubs, par la suite, à l'air libre.

Ce cliché Gaillard-Prêtre ressemble beaucoup à celui du rapport PLM du 22 avril vu plus haut. On voit très nettement la galerie souterraine (canal de dérivation en construction) en cours de creusement. De nombreux rondins de bois en attente d'emploi sont disposés sur la plate-forme au-dessus du souterrain.

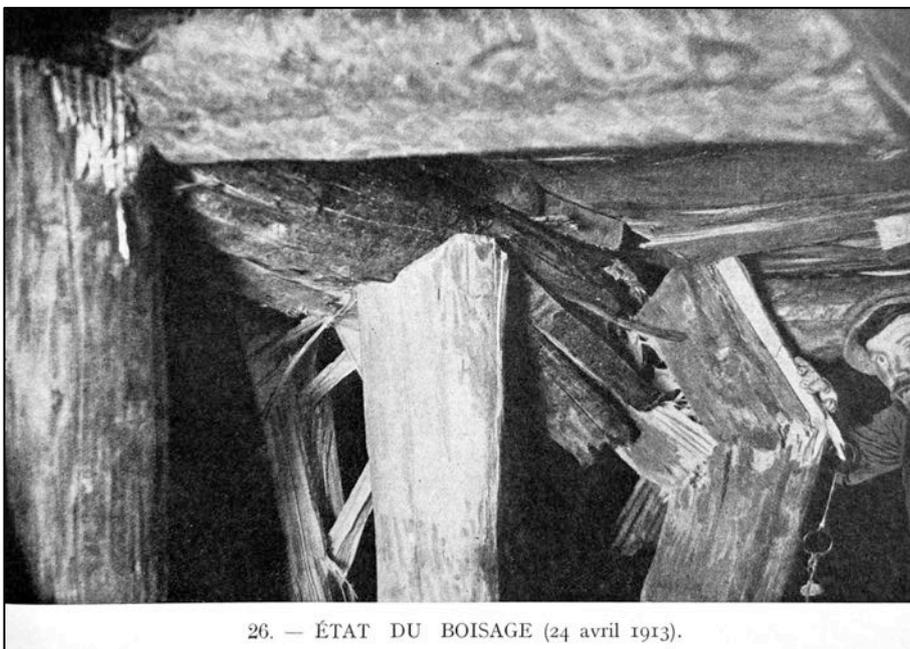
26. — ÉTAT DU BOISAGE (24 avril 1913).

*Rapport PLM (1921)  
Photographie 26  
Date référ. : 24 avril 1913*

Ce cliché publié dans le rapport PLM atteste de la conséquence de la fracturation de la falaise le 16 avril précédent. Des étais en bois de la galerie souterraine ont été brisés.

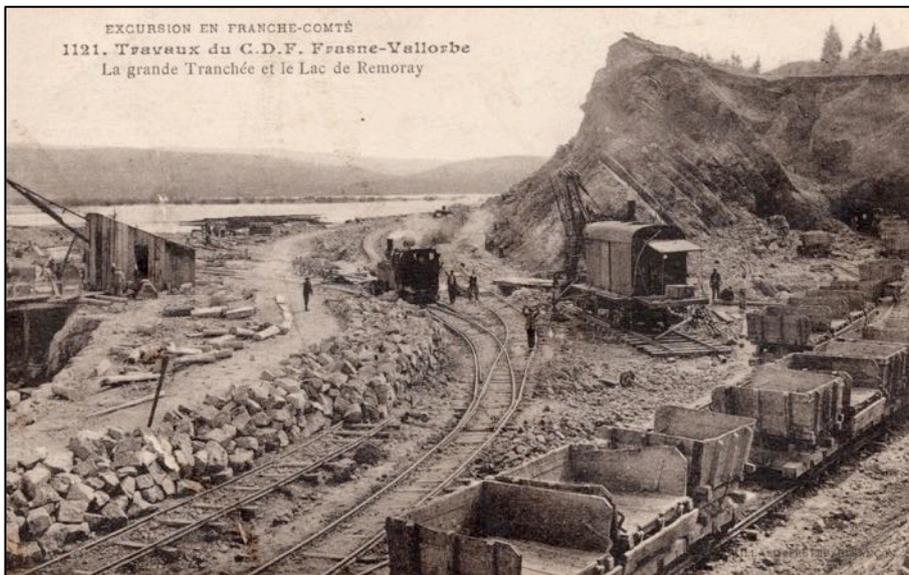
Réf. JM156, coll. Michel  
CPA, Gaillard-Prêtre (1121)  
Date probable : avril 1913

Ce cliché Gaillard-Prêtre montre la plate-forme au-dessus du canal souterrain en cours de construction. On voit à gauche le puits permettant l'accès à cette galerie. De gros rondins sont en attente d'emploi pour le boisement de la galerie.

À noter les trains de wagonnets à ballast de chaque côté de la falaise de la butte rocheuse.

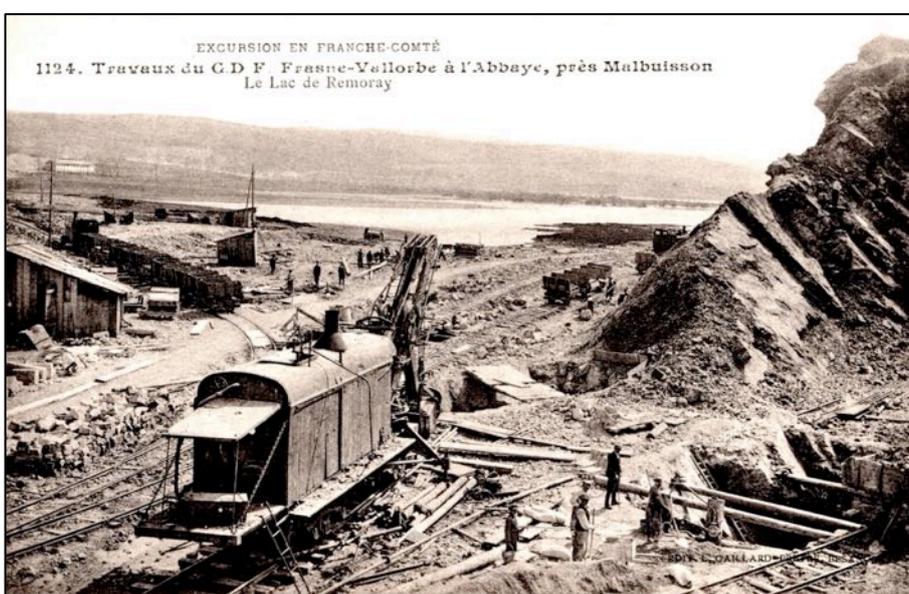
Réf. JM154, coll. Michel  
CPA, Gaillard-Prêtre (1124)  
Date probable : avril 1913

L'excavateur est positionné près de deux fosses creusées de façon à réaliser les piles du futur pont sur le nouveau Doubs.

Une locomotive poussant un train de wagonnets vides semble revenir du remblai.

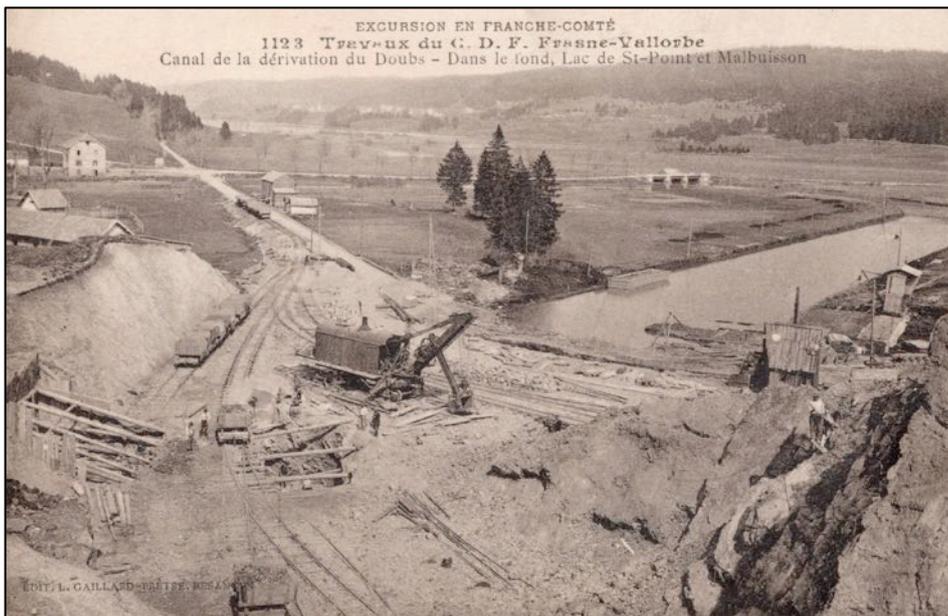
Réf. JM158, coll. Michel  
CPA, Gaillard-Prêtre (1123)  
Date possible : avril 1913

On y voit bien la branche nord, à ciel ouvert et terminée, du canal de dérivation du Doubs. Elle s'arrête au niveau du diaphragme rocheux fermant l'accès à la partie centrale et encore souterraine du canal.

À l'emplacement de cette partie centrale et souterraine du canal, on retrouve l'excavateur avec deux fosses devant lui. C'est dans ces fosses que l'on construit, au sec, les piles maçonnées du futur pont sur le nouveau Doubs. Tout-à-fait à gauche, commence à être construite la culée nord-ouest du pont. Le nouveau Doubs va faire un coude assez prononcé à cet endroit pour passer entre les piles du pont et repartir ensuite vers le sud.

À noter, à gauche, le talutage de la butte arasée de la Côte du Fourg, juste avant la culée du futur pont. La route 46 déviée va passer entre la culée et la première pile.

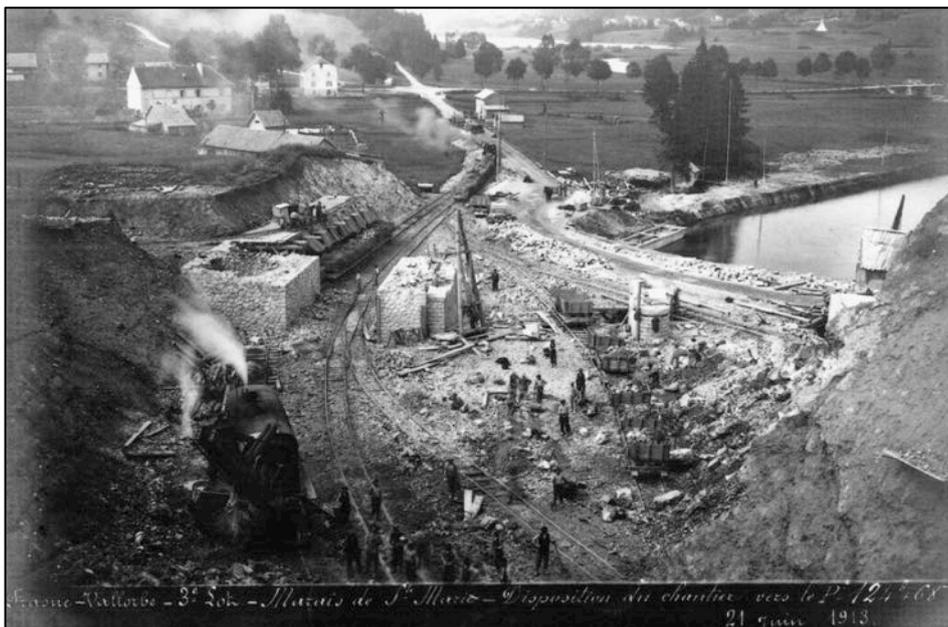
Réf JM1213, coll. Vionnet  
Ph. série PLM  
Date : 21 juin 1913

Ce cliché de la série PLM montrant les travaux à la Côte du Fourg permet de voir la branche nord-est du canal de dérivation terminée. Les piles et culées du pont sont également terminées

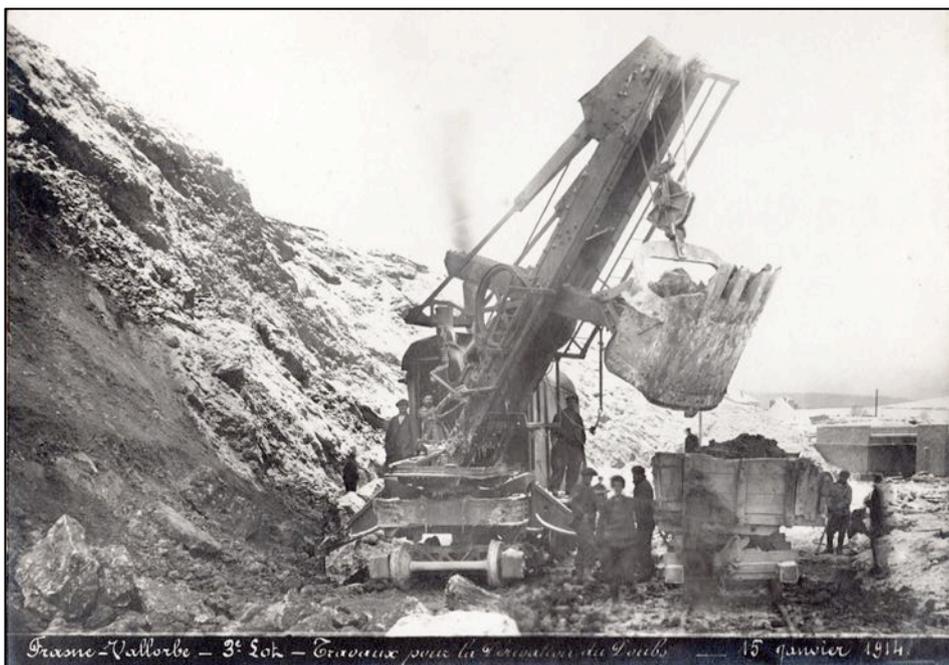
Réf. JM312 (NV-A12)

Le gros excavateur continue à démanteler la butte de la Côte du Fourg, alors que la plate-forme au-dessus du canal souterrain n'a pas encore été abattue.

Ce cliché daté du 15 janvier 1914 montre à droite la culée du pont côté nord ainsi que la première et grosse pile (différente des piles placées dans le lit du Doubs).

Le tablier du ponceau en béton au-dessus de la future route n°46 déviée est déjà terminé. Le vide entre la culée et le terrain au nord n'est pas encore comblé. Il est par contre difficile de déterminer si le tablier métallique à trois travées sur la rivière est ou non déjà en place.

On a vu plus haut que l'on avait commencé à ériger les culées et piles de ce pont, en travaillant sur la terre ferme, avec des fosses creusées dans la plate-forme (le cliché PLM-Nivert du 15 janvier 1914 confirme la présence des culées et piles du pont alors qu'on continue à travailler sur la plate-forme non encore abattue).

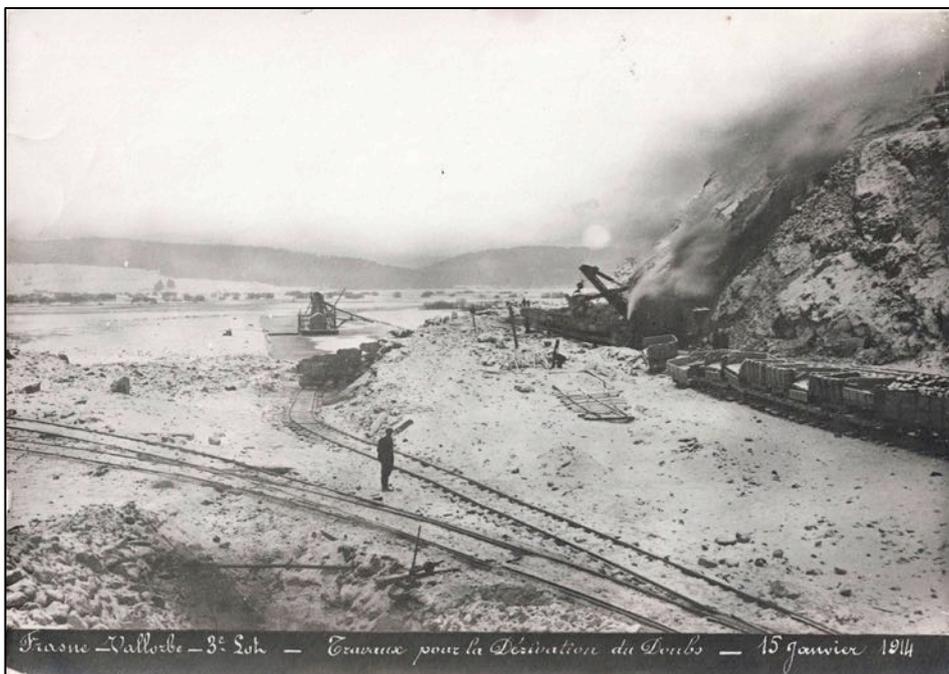
Réf. JM1138, coll. Vionnet

Cet autre cliché pris le même jour que la vue précédente montre la branche sud du canal s'arrêtant avant son passage en souterrain sous la plate-forme. Une drague opère dans le canal.

Le gros excavateur est à l'œuvre au dérochement de la colline. On continue à extraire de la roche de la Côte du Fourg pour alimenter le remblai.

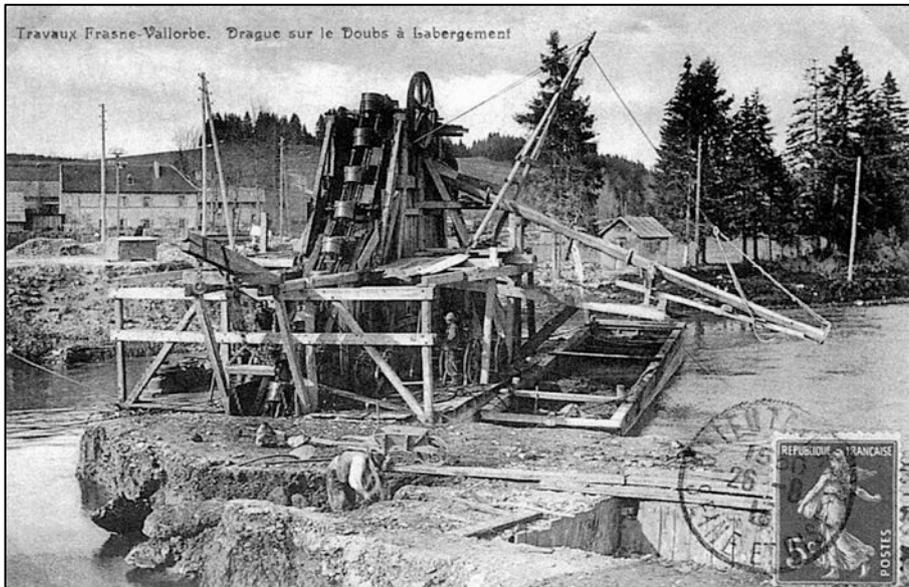
Réf. JM441 (fasc. CCMO)  
 CPA, A. Deriaz (2753)  
 Date : entre mai et juillet 1913  
 (timbre postal du 26 août 1913)

La drague travaille ici sur la branche nord du canal de dérivation, à l'extrémité de celle-ci (avant le diaphragme non encore enlevé).

Reste, à ce moment-là, à réaliser la pose du tablier métallique du pont au-dessus du futur Doubs, dans la pointe en V que fait le tracé de celui-ci : en fait, il s'agit de 2 tabliers parallèles, un pour chacune des deux voies de chemin de fer.

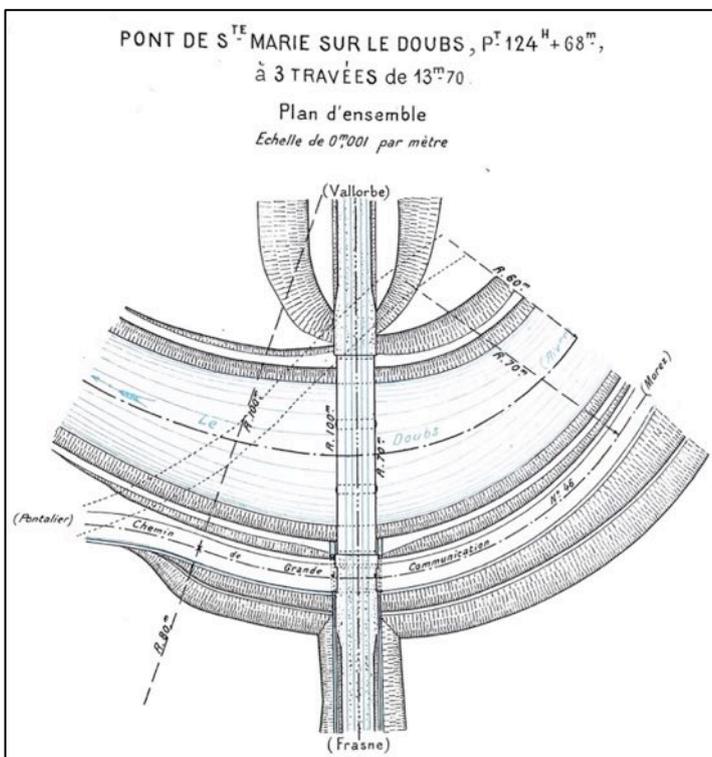
La franchissement de la rivière par la ligne nouvelle Frasnè-Vallorbe, au point 124,68 hm, est assuré par un pont métallique à trois travées de 13,70 m. Il est précédé d'un ponceau sous lequel va passer la route n°46 déviée, longeant le nouveau cours du Doubs.

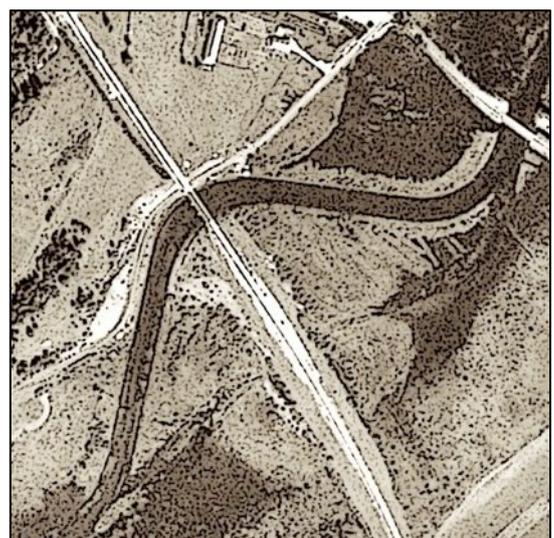
Le rapport PLM précise qu'avait été envisagé initialement un pont en maçonnerie (avec 3 arches surbaissées en ellipse), mais l'Administration a souhaité qu'on puisse surélever la ligne au cas où on élèverait le niveau des lacs, d'où le recours à la solution métallique.
