<http://michel.jean.free.fr/Frasne-Vallorbe/Chronoramas-FV.html>

Points hectométriques sur la ligne ferroviaire Frasne-Vallorbe (depuis Frasne) : de 124,90 à 133,16 hm

Le franchissement du marais des Granges-St<sup>e</sup>-Marie a été une des principales difficultés de la construction de la ligne nouvelle entre Frasne et Vallorbe entre 1910 et 1915. Outre la création d'un imposant remblai d'environ 800 mètres de long, sur 12 m de haut et parfois plus de 50 m de large, il va nécessiter de dériver le Doubs et aussi impliquer l'arasement d'une partie substantielle d'une butte rocheuse aux Granges-St<sup>e</sup>-Marie.

## 01 - Données générales et contextuelles sur un remblai qui savèrera retors

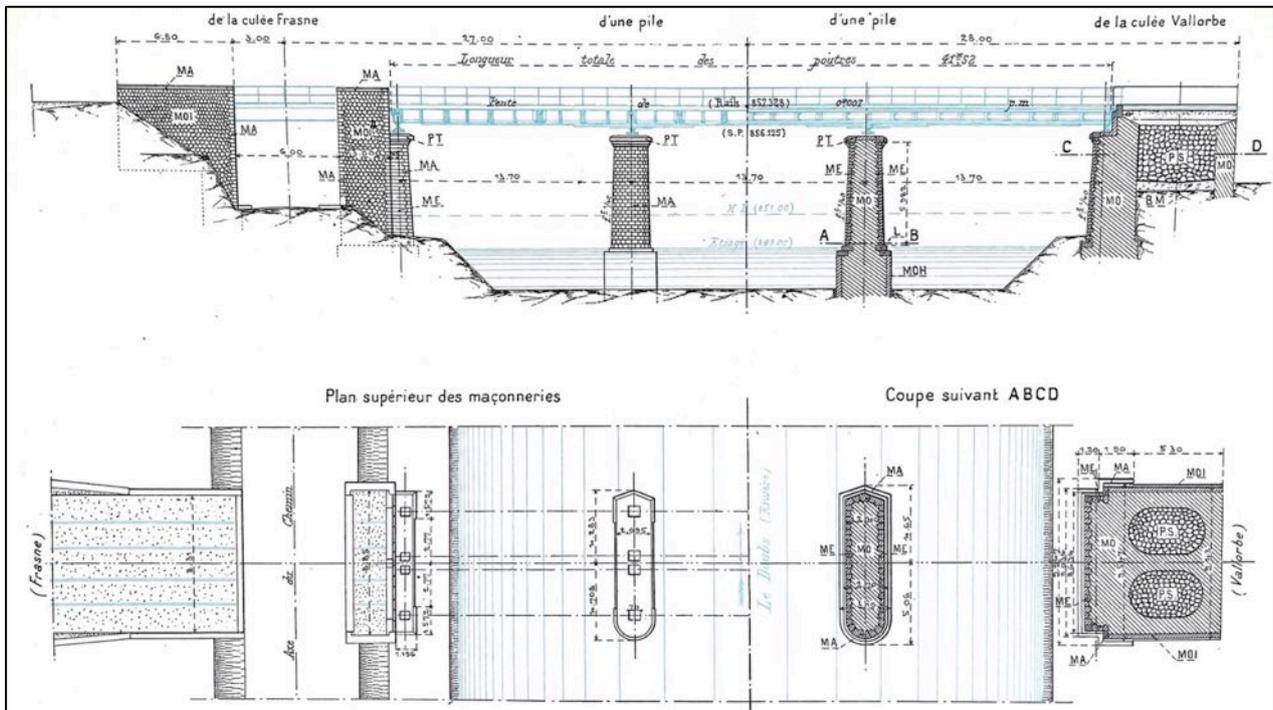
Les trois piles de ce pont sont bien ancrées dans le rocher : leurs fondations ont pu être construites à sec avant la mise en eau du canal. La pile entre la route et la rivière est différente et plus importante que les deux piles en rivière. La construction du tablier (ou plutôt des deux tabliers parallèles indépendants) semble avoir été faite alors que le plafond ou voûte du canal souterrain était encore en place.

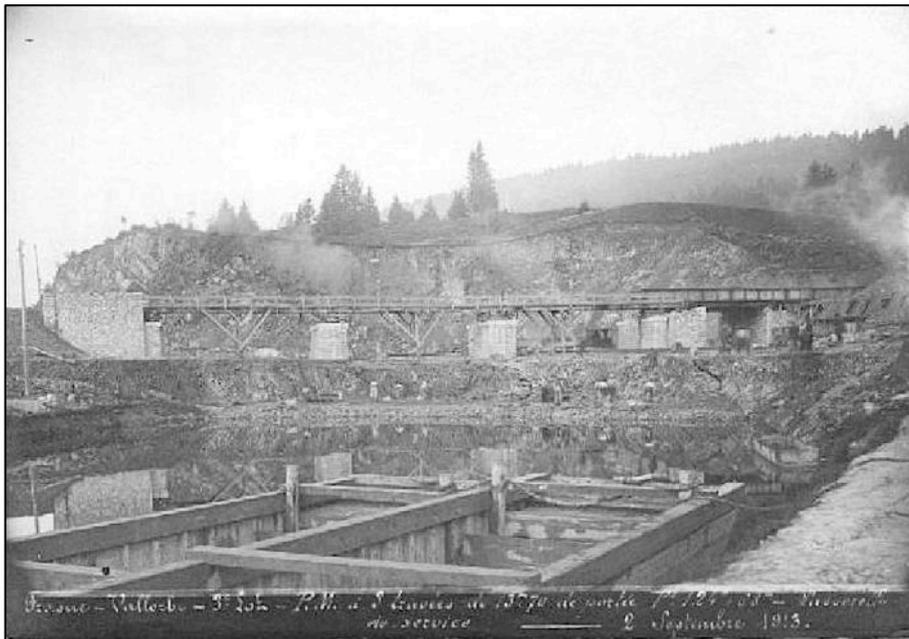
Réf. JM1307, coll. Vionnet

Sans trop entrer dans le détail de la construction du pont (voir Chronorama spécifique), il faut noter ici la construction d'une passerelle temporaire ou provisoire s'appuyant sur les culées et piles du pont. Elle va permettre la construction du pont par assemblage de poutrelles métalliques.

Le terrain dans la partie centrale du canal de dérivation n'a pas encore été déblayé (le Doubs passe en souterrain).

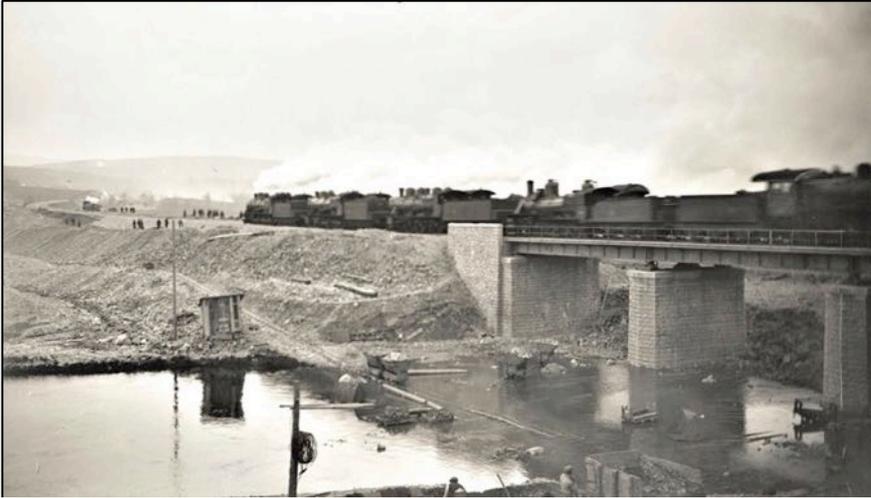
Réf. JM728, fonds E. Parreaux  
Photo, Émile Parreaux,  
Date référ. : 14 mai 1914

À la mi-mai 1914, comme déjà mentionné plus haut, des trains de locomotives mettent à l'épreuve le remblai de Ste-Marie et la voie ferrée. Outre le passage des trains de locomotives, le cliché photographique ci-dessous d'Émile Parriaux met en évidence l'importance du remblai réalisé. Il montre aussi le pont sur le Doubs dérivé terminé avec toutefois le canal de dérivation restant encore à draguer dans sa partie centrale.

Les 13, 14 et 15 mai, le remblai et le pont sont mis à l'épreuve, avec passage de deux convois parallèles de 10 locomotives Pacific 231 chacun.

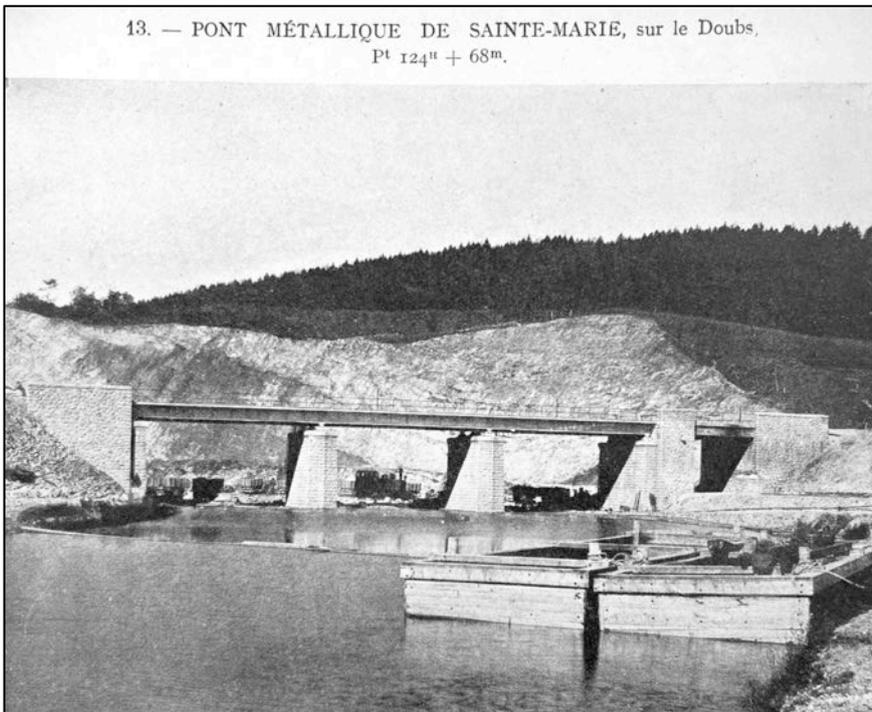
13. — PONT MÉTALLIQUE DE SAINTE-MARIE, sur le Doubs,  
Pt 124<sup>m</sup> + 68<sup>m</sup>.

Rapport PLM (1921)  
Date : mi-1914

Le pont est en place. On note toutefois la présence du barrage ou diaphragme entre la branche nord du canal de dérivation et la partie centrale de celui-ci (deux barges sont en attente à cet endroit). Il semble encore rester des blocs de pierre sous le pont.

À noter la gigantesque "taillade" de la Côte du Fourg derrière le pont, brèche d'une grande hauteur. On imagine le cube de pierraille ici abattu et se retrouvant dans le remblai au-dessus du marais.

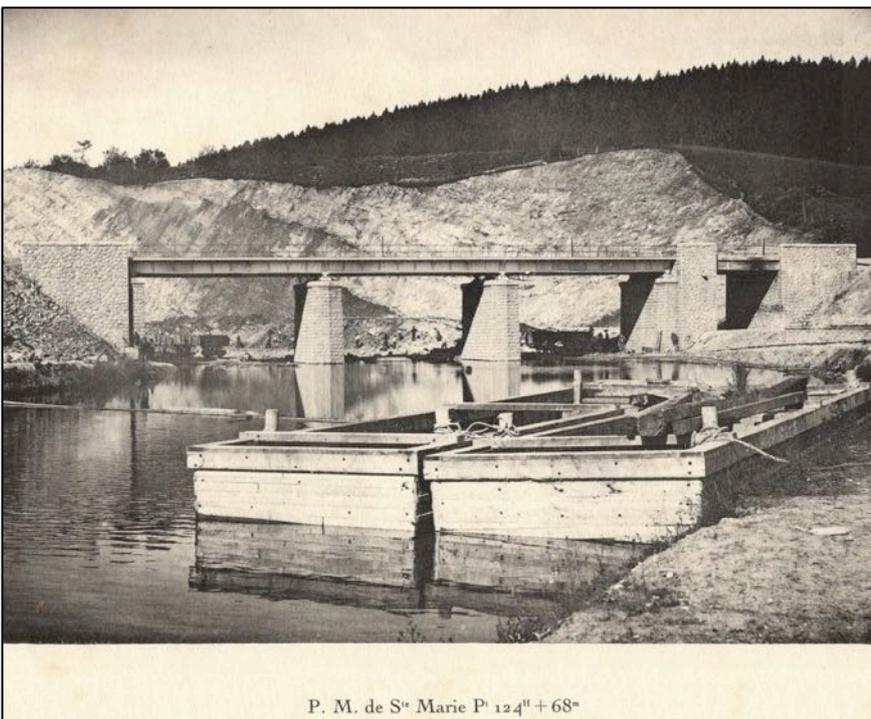
Réf. JM1113  
Album PLM-CFF-Joulié  
Date : mi-1914

Ce cliché tiré de l'album de prestige PLM-CFF-Joulié est assez semblable à celui du rapport PLM de 1921 (prise de vue le même jour?).

On n'a pas encore supprimé le plafond du canal au sud du pont.

Quelques petites différences sont intéressantes à noter. Ainsi, la petite locomotive vue à travers l'arche centrale est partie et des ouvriers s'emploient à déblayer la roche.

P. M. de S<sup>e</sup> Marie P<sup>t</sup> 124<sup>m</sup> + 68<sup>m</sup>

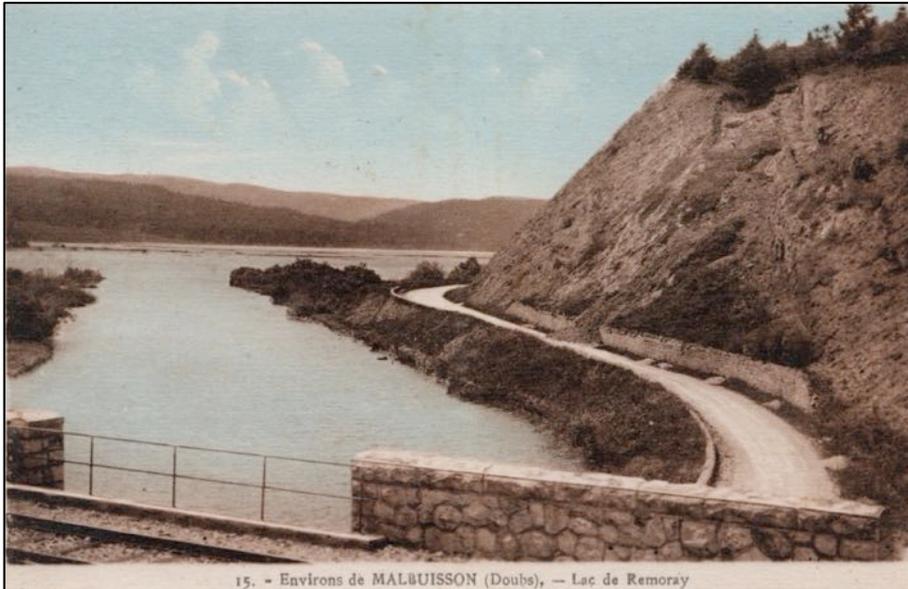
Réf. JM259, coll. Michel  
CPA, Karrer (15)  
Date : années 1920-30

Cette vue des années 1920-1930 fournit une vue, depuis le dessus du pont, sur la branche sud du nouveau Doubs. La route de Remoray se faufile entre la rivière et le reste de la butte de la Côte du Fourg. C'est à l'emplacement de la rivière que se trouvait la plate-forme sur laquelle circulaient les locomotives de service et leurs wagonnets de ballast.

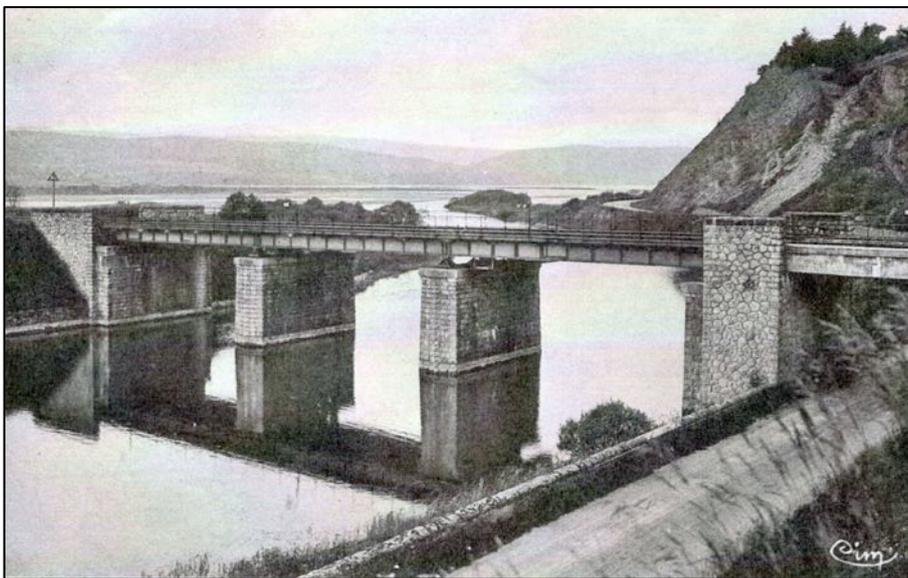
Réf. JM496 (fasc. CCMO)  
CPA, Combier (sc)  
Date : années 1950

Cette dernière vue plus tardive (années 1950) donne à voir le pont du chemin de fer sous lequel coule désormais le Doubs et passe la route vers Remoray. En fait, le pont détruit en 1940 a dû être reconstruit après guerre.

On imagine le profil ancien de la butte de la Côte du Fourg bien entamée et le cube de pierrailles qu'on y a prélevé.

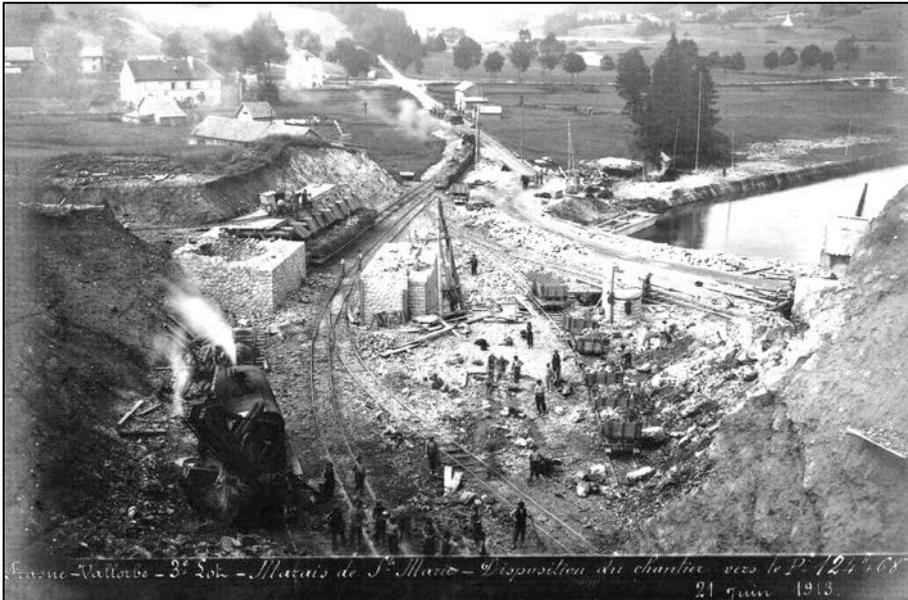
Réf. JM1213, coll. Vionnet

Ph. série PLM

Date référ. : 21 juin 1913

Sur ce cliché de la série PLM (déjà présenté plus haut), on peut voir le débouché de la tranchée de l'Enclos à gauche de la culée Frasne du pont-rails des Granges-Ste-Marie.

Un dispositif de déversement des déblais de la tranchée dans des wagonnets a été aménagé derrière la culée Frasne. Ces déblais vont aller alimenter le remblai "gourmand" de Ste-Marie.

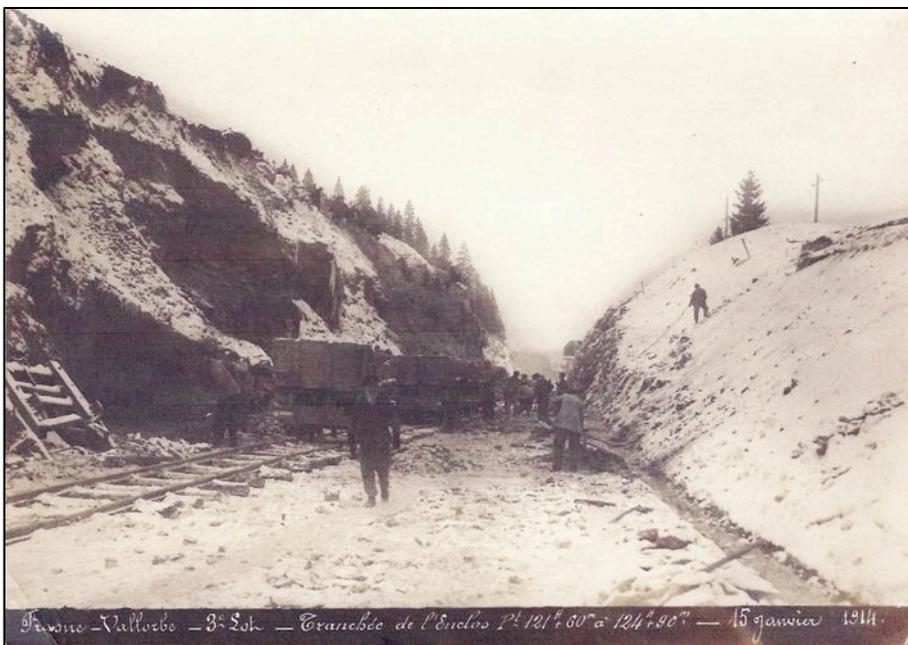
Réf. JM1164, coll. Vionnet

Date référ. : 15 janvier 1914

Ph. série PLM

Cette photo de la série PLM est une vue prise en direction du nord-ouest, un peu après le pont sur le Doubs dérivé. Elle montre la grande hauteur de la brèche créée.

On entrevoit au fond la maison de garde située à la Bonnavette, au niveau de l'Étang de l'Abbaye

À cette date, les voies (ballast, rails) ne sont pas encore posées à cet endroit

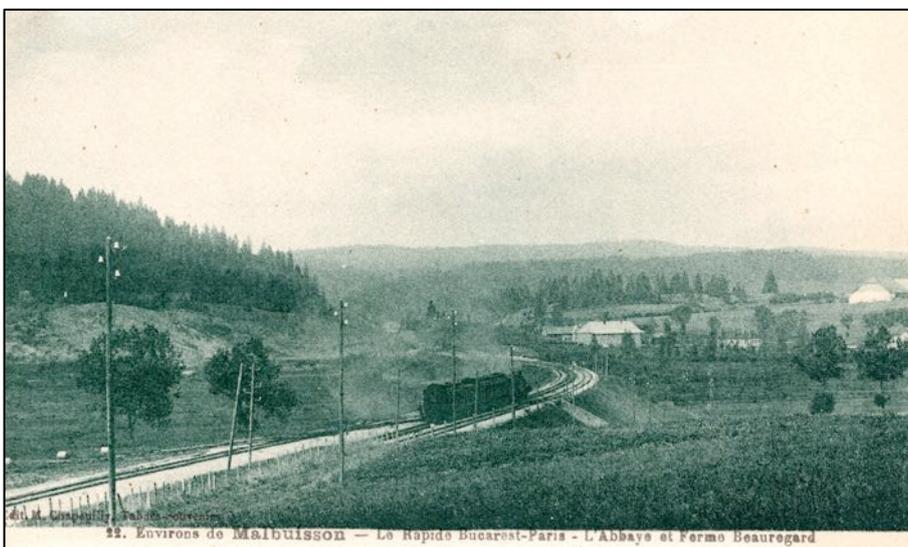
Réf. JM151, coll. Michel,

CPA,Thiriat (22)

La vue Thiriat ci-dessous des années 1930, avec le rapide Bucarest-Paris le chevauchant, témoigne de l'importance de ce massif de pierraille pouvant atteindre plus de 50 m de large à la base.

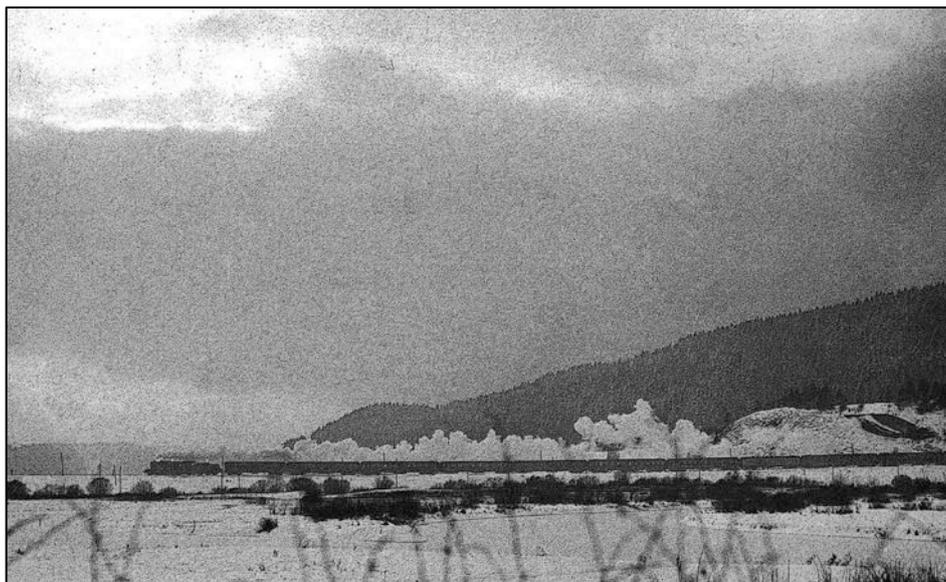
*JM1170, coll. Vionnet - Ph. Jean Serrailier - Date : décembre 1945*

Ci-dessus, à droite, une intéressante photographie prise en décembre 1945, alors que le trafic ferroviaire entre Frasné et Vallorbe vient juste de reprendre. Sur le remblai du marais des Granges-Sainte-Marie, un train de voyageurs et de marchandise particulièrement long se dirige vers Vallorbe crachant un impressionnant panache de fumée.
