### ***Brèves données historiques sur la chapelle St-Théodule et la croix***

## L'ancienne croix de 1824

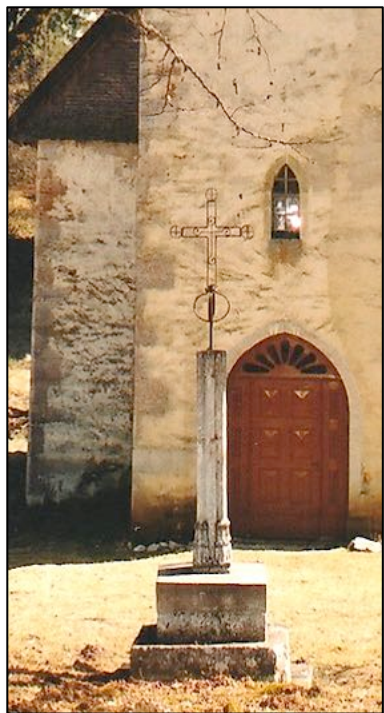
La croix devant la chapelle St-Théodule, à Labergement-Sainte-Marie, ne manque pas de surprendre quand on la découvre sans en connaître son histoire intime. Cette croix hybride, hétéroclite même, ne constitue en aucun cas un "standard" : sa typicité est propre à ce lieu. On est rapidement interpellé par le curieux assemblage "historique" et assez incongru de deux composantes bien différentes, d'une part une colonne-fût en pierre de style gothique, d'autre part une croix sommitale en fer forgé de style moderne.

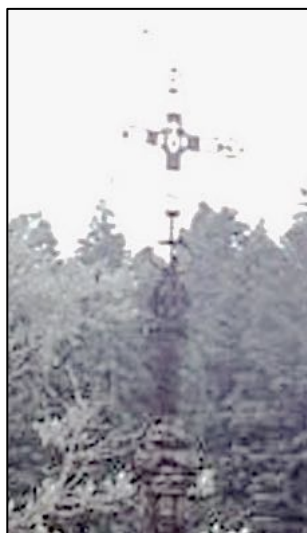
La croix originelle - ou du moins celle que l'on voit sur des clichés de 1925 - est composite, avec une haute colonne-fût en pierre, de section carrée, en partie basse. Manifestement il s'agit d'un ré-emploi (colonne gothique de l'ancienne église abbatiale ou de l'ancienne église paroissiale); la colonne-fût est très élancée et a encore son chapiteau.

Au-dessus de la colonne-fût se dresse un second support en pierre de section cylindrique, sellette ou colonnette, assurant la liaison entre la colonne-fût et le croisillon sommital en fer.

Vient enfin la partie sommitale en fer forgé de la croix. Celle-ci paraît assez compliquée avec une superposition d'objets :

- d'abord un premier globe à arceaux (comme on peut en voir dans les croix plus anciennes de Rochejean, St-Antoine ou Les Longevilles) ;
- puis un second globe ou esquisse de globe qui s'apparente à celui que l'on voit dans le pied de la croix actuelle ;
- enfin, un croisillon à quatre branches égales dont il est bien difficile de discerner l'organisation détaillée.

On peut toutefois noter que l'intérieur des branches du croisillon, près de la croisée des branches, semblent être "plein", pouvant donc être garni de tôles de fer découpées.

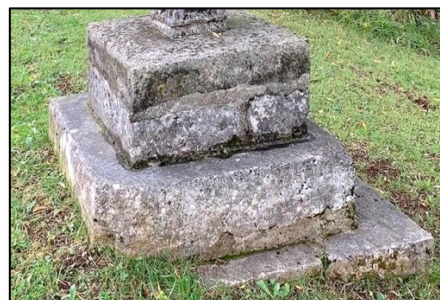
L'emmarchement à deux degrés et la base de la colonne-fût de la croix sont simples, rustiques, sans la moindre mouluration. Ils semblent être les mêmes que ceux vus sur les clichés de 1925.

Le socle formant la base de la colonne semble être constitué de deux parties. L'étage supérieur pourrait être de même origine que la colonne et lié à elle (récupération après la démolition de l'abbaye) alors que la partie basse et l'emmarchement pourraient avoir été fabriqués lors de l'érection de la croix en 1824.

On ne relève aucune inscription ni aucune mouluration sur la pierre.

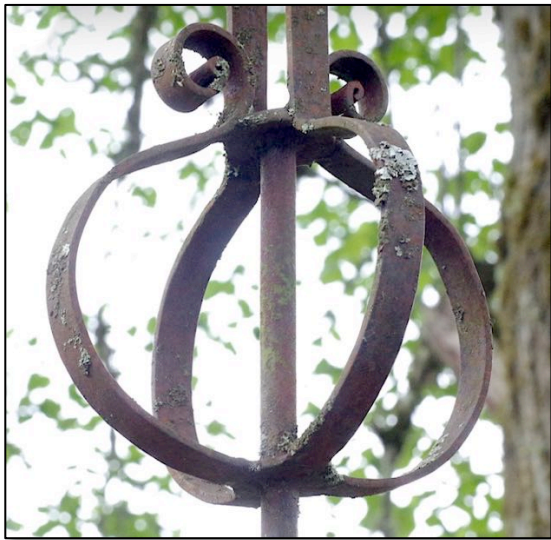
La croix en fer forgé s'élance à partir d'un fer rond planté dans la colonne-fût. C'est une disposition rarissime par rapport aux croix en fer forgé de la région et par rapport aux croix mixtes à fût en pierre et croisillon en fer forgé.

Vient ensuite un dispositif de liaison "avec globe" entre le pied cylindrique et le croisillon proprement dit. Ce globe à quatre arceaux est en fer plat et reprend ou rappelle le style du globe supérieur de la croix originelle. Toutefois les arceaux en fer plat de ce dernier ne se poursuivaient pas au niveau du croisillon (la tige centrale traversait le globe supérieur), alors que dans la nouvelle croix, deux fers plats latéraux se prolongent pour former les montants du croisillon après un cou dage à 90°.

Les deux autres arceaux se terminent, à ce niveau, par de belles volutes.

Le fer rond porteur passe à travers le globe mais s'arrête au niveau du sommet du globe et des volutes.

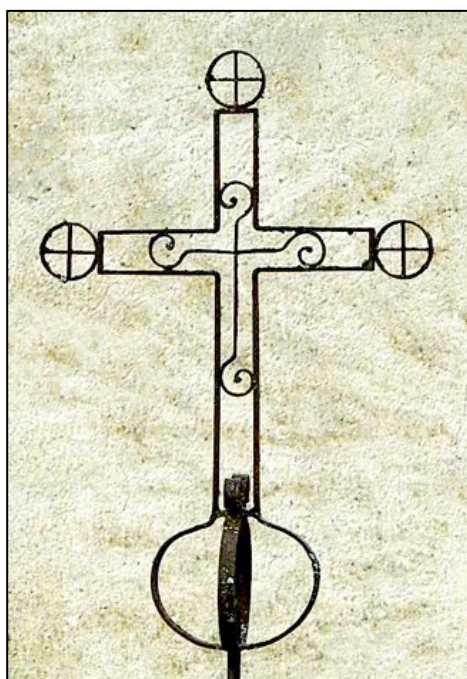
- les extrémités des trois branches libres sont terminées, non pas par des fleurs de lis (contrairement à la tradition) mais par des cercles avec croix internes.

Si l'on peut regretter la disparition accidentelle de la partie haute de la croix originelle et la dissonance entre la partie basse de la croix (ancienne colonne gothique) et le croisillon en fer forgé (moderne), on doit toutefois reconnaître que cette croix ne manque pas de charme... et d'histoire. En tout cas, elle témoigne, à sa façon, des tristes péripéties qu'a vécues ce lieu important de l'histoire religieuse du Haut-Doubs.
