Les Combes (1919)
Les Duquets

Fer FF1D - S1C2I
47.062403, 6.54563

Une croix moderne tardive a été érigée lors d'une mission en 1919 aux Combes (hameau des Duquets). Elle marque l'emplacement d'une chapelle ancienne.

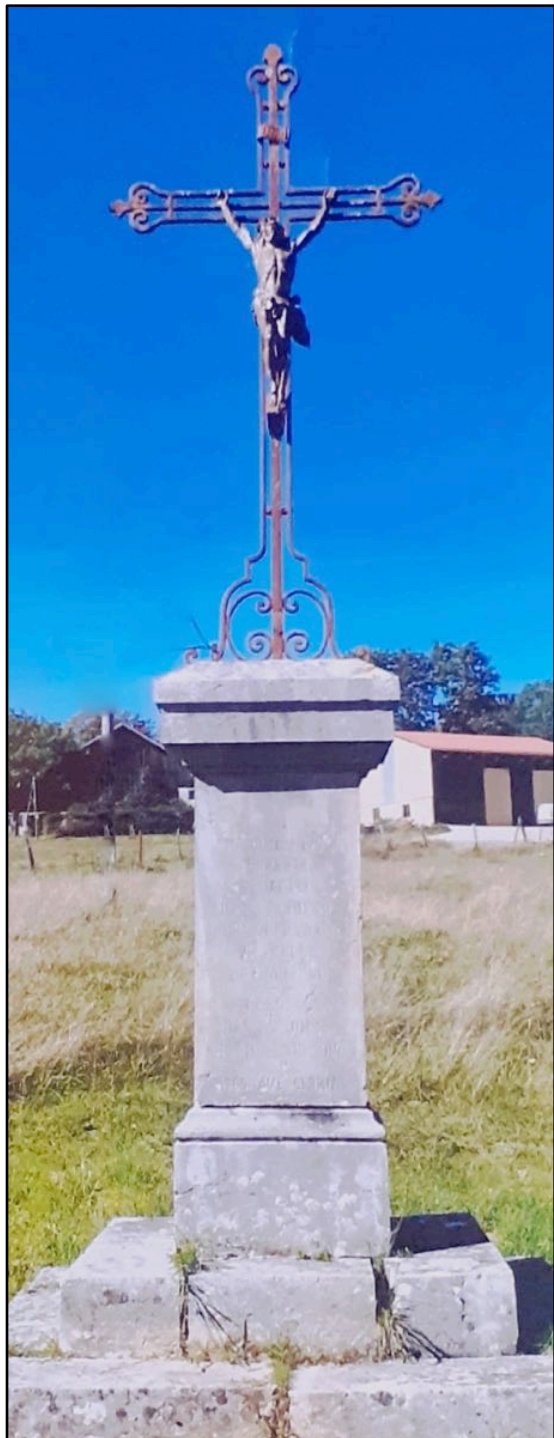
Le piédestal élancé se dresse sur un emmarchement à deux degrés réalisé en belles dalles de calcaire.

La croix tardive en fer forgé avec Christ en fonte moulée est typique des réalisations du début du XX^e siècle. Elle comporte une lourde structure porteuse unidimensionnelle, accompagnée de fers bordiers latéraux, à la fois décoratifs et en partie structurels. L'ajout d'un Christ en fonte moulée industrielle est caractéristique des pratiques ayant commencé à apparaître au cours de la seconde moitié du XIX^e siècle.

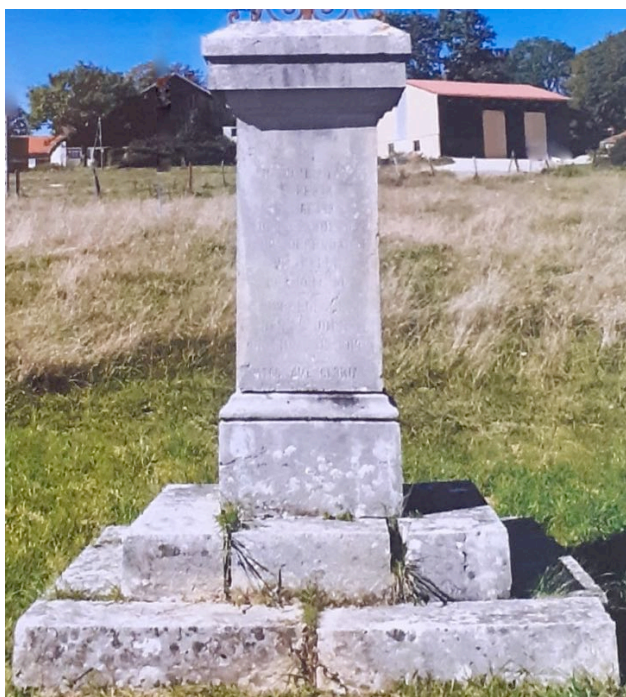
Un haut socle-piédestal en pierre

Ce piédestal comporte une haute base en forme de plinthe se terminant par une moulure en talon renversé.

Au sommet, une massive corniche achève le monument en pierre.

Entre base et corniche, se dresse sur chant, un dé parallélépipédique élancé.

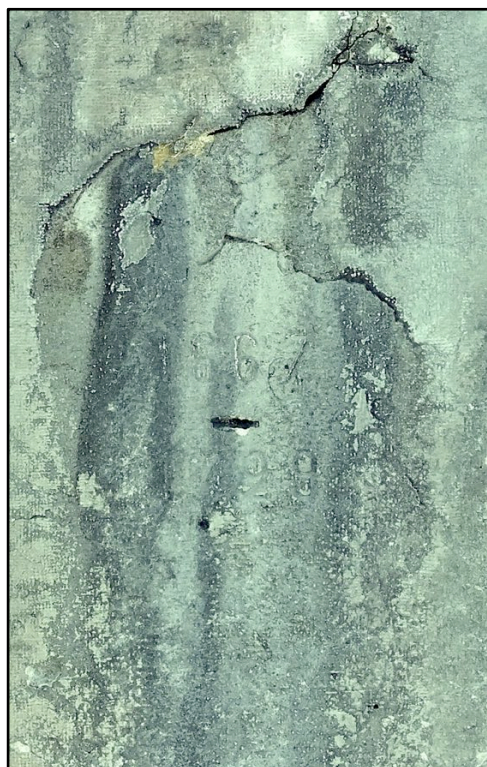
En face arrière (ci-contre à droite) on peut entrevoir, gravées, les dates 1667 et 1729 qui correspondent sans doute à la création et à la démolition de la chapelle (la pierre est assez dégradée sur cette face)

En face avant du dé, l'inscription gravée est plus aisément lisible : elle semble avoir été faite sur une reprise de la surface du dé, surface réagréée et cimentée.

**ICI
JUSQU'EN 1729
S'ÉLEVA
L'ÉGLISE
DE LA PAROISSE
ALORS DÉPENDANTE
DE CELLE
DE MORTEAU
- - -
INDULGENCES
DES S^{ts} JOURS
MISSION DE 1919
PATER AVEC GLORIA**

La date de la mission (1919) est tout-à-fait en cohérence avec le style et la technique de réalisation de la croix, bien typiques de cette période du début du XX^e siècle.

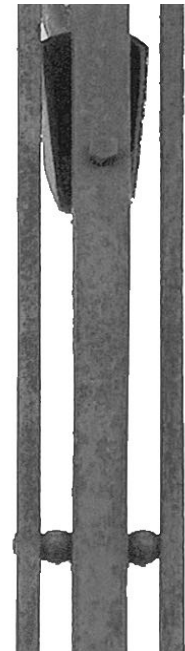
La structure générale de la croix en fer forgé

La croix est construite à partir d'une structure unidimensionnelle centrale (1D) avec montant vertical central en fer de forte section carrée.

La croix comporte un haut pied à structure 1D accompagnée de fers décoratifs bordiers latéraux. Ces fers latéraux, plus décoratifs que structurels, sont à section rectangulaire.

On retrouve ces fers latéraux bordiers autour de chacune des trois branches libres du croisillon.

Le montant vertical croise la traverse horizontale de la croix qui semble être réalisée, elle, en fer de section rectangulaire.

À noter la présence de perles en fer étampé liant les fers bordiers décoratifs au montant structurel central. Ces perles sont présentes en bas et en haut du pied ainsi que dans la branche verticale sommitale (mais pas dans les horizontales).

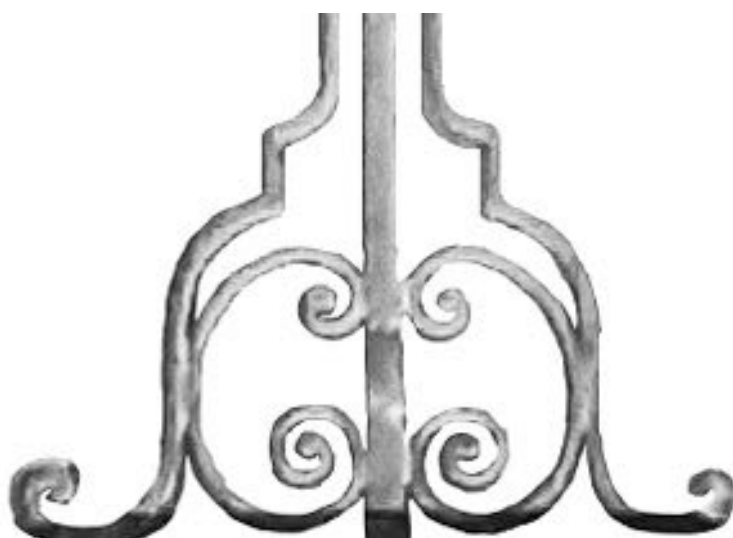
Les consoles latérales et la base du pied

Deux consoles latérales en pied de la croix (base) sont réalisées en fer plat. Elles présentent un dessin sophistiqué avec, d'une part, des pattes externes à volutes d'ancrage fixées sur la pierre et, d'autre part, des fers internes purement décoratifs en forme de C et à volutes.

Les fers extérieurs contournent et enserrant les motifs en C, puis après redan vertical et congé arrondi, deviennent fers bordiers latéraux décoratifs de pied de la croix.

La base ainsi réalisée est plus décorative que structurelle. Elle sert à donner une impression de solidité ou stabilité de l'ancrage de la croix.

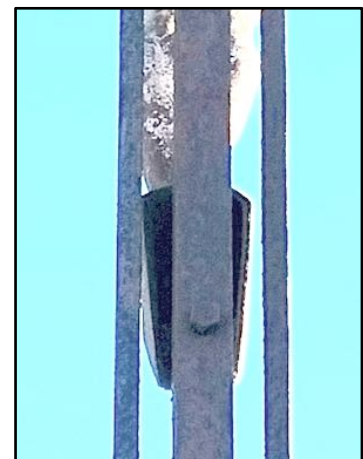
Une structure unidimensionnelle porteuse (fers centraux) est doublée latéralement par des fers décoratifs bordiers. Les proliférations de volutes des croix de la seconde moitié du XIX^e siècle ont quasiment disparu.

Par contre, on garde l'ajout d'un Christ en croix en fonte moulée industrielle, tendance apparue dans cette seconde moitié du siècle.
