**Sancey (~1829)**  
**Carref. rues Arbey - à Prahly**

**Fer FF1D - S1C4p**  
**47.296621, 6.585485**

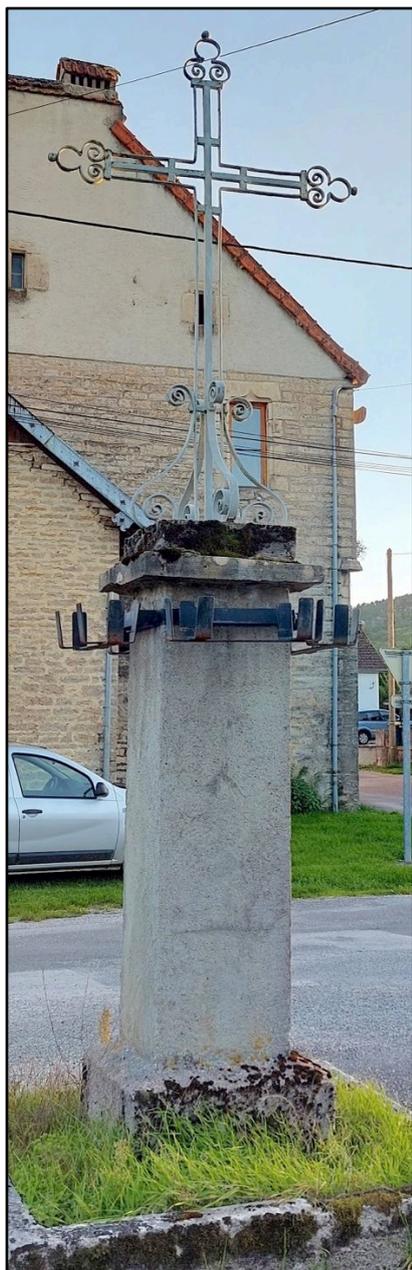
*Avant restauration*

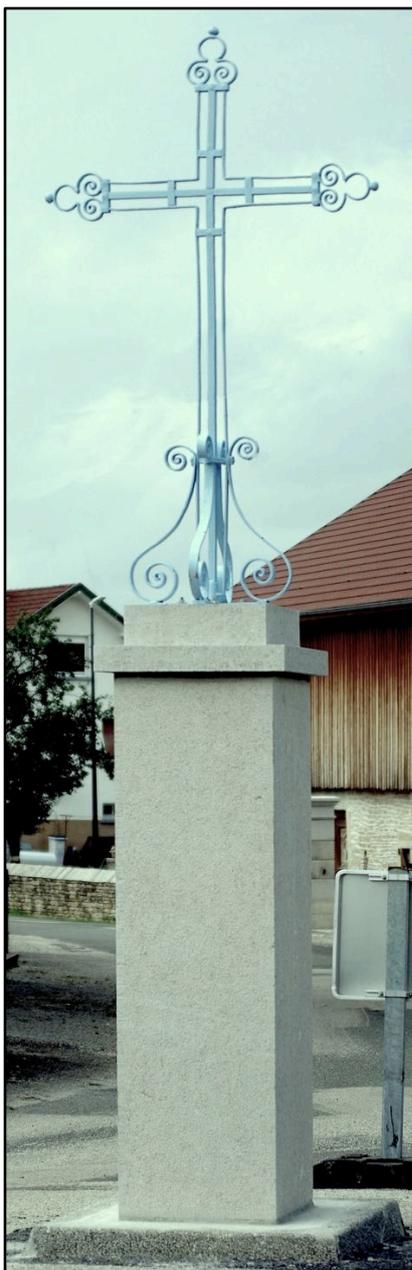
*Après restauration*

Lors de sa restauration, la croix a été repeinte dans un ton bleu ciel très clair.

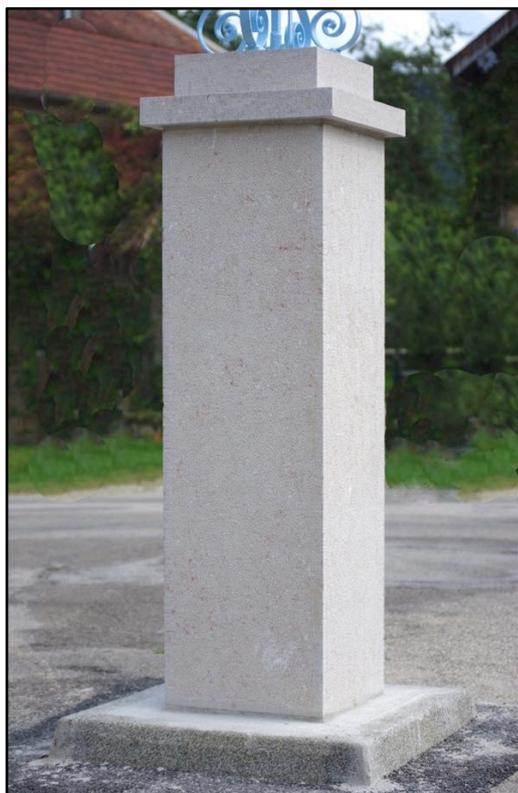
## Un austère socle ou piédestal

Comme plusieurs croix de Sancey, la croix métallique Arbey-Prahy est érigée sur un socle ou piédestal très élancé de plan carré.

De forme strictement parallélépipédique, il est constitué d'un bloc calcaire monolithique aux faces proprement bouchardées.

Le bloc repose sur une assise en béton de plan carré.

En partie haute, le socle présente un bandeau saillant parallélépipédique sur lequel est posé le tailloir également parallélépipédique. La croix en fer forgé est scellée sur ce tailloir moins large que le dé du piédestal.

L'absence de toute mouluration de ce socle est typique de plusieurs des croix de Sancey.

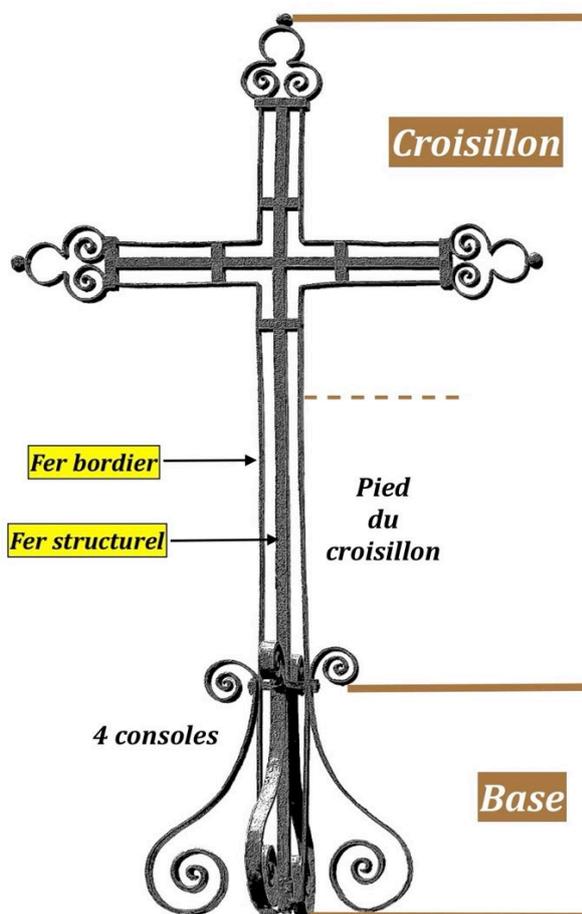
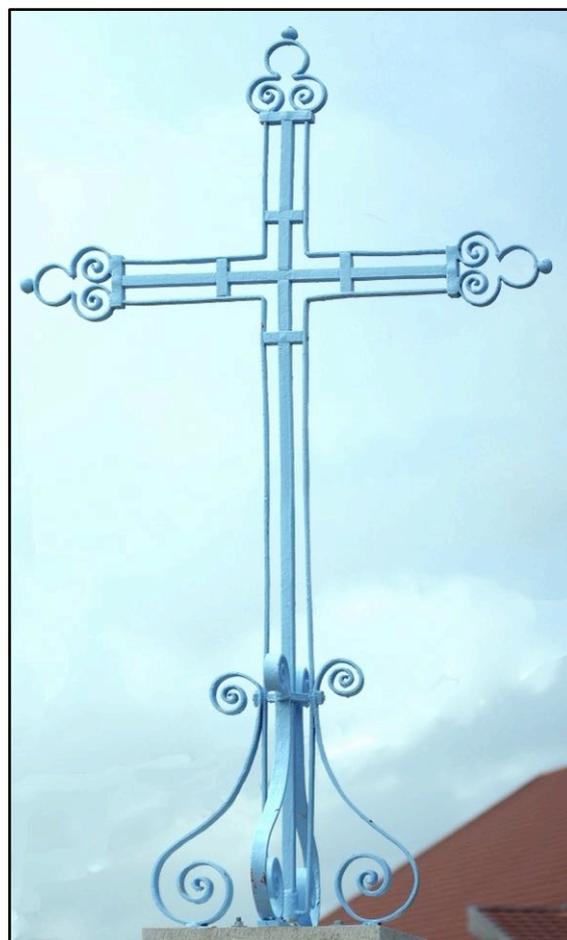
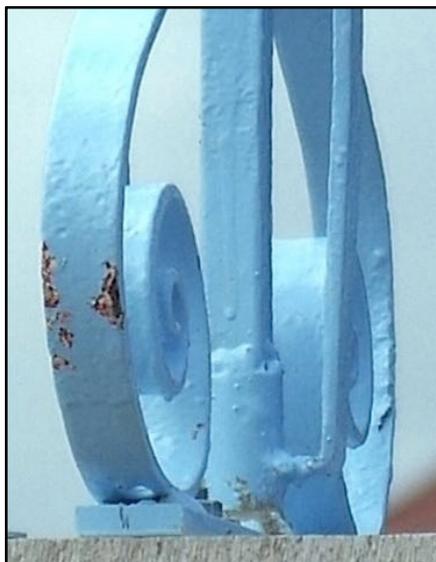
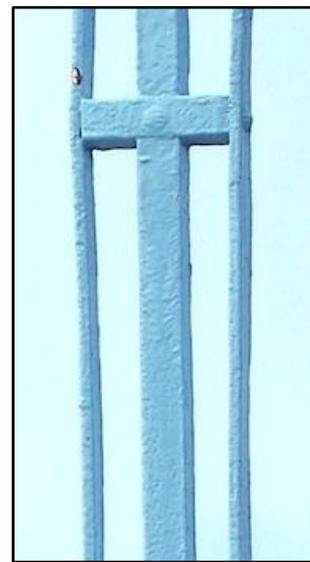
## La structure générale de la croix métallique

La croix en fer forgé est construite à partir d'un fer structurel porteur (croix 1D), de forte section carrée, présent également dans la traverse horizontale de la croix (fer vertical et fer horizontal étant assemblés à mi-fer).

Ce fer structurel porteur est accompagné d'un duo de fers décoratifs, plats, formant le pourtour visuellement élargi du pied et des branches de la croix. Ces fers bordiers ne contribuent que très sommairement à la rigidité de la croix. Ils sont reliés en bas du pied de la croix au montant central (voir ci-contre, à gauche). Ici et là sont interposées plusieurs fers d'entretoisement de forte section, assemblés à mi fer et rivets sur les montants structurels (ci-contre, à droite).

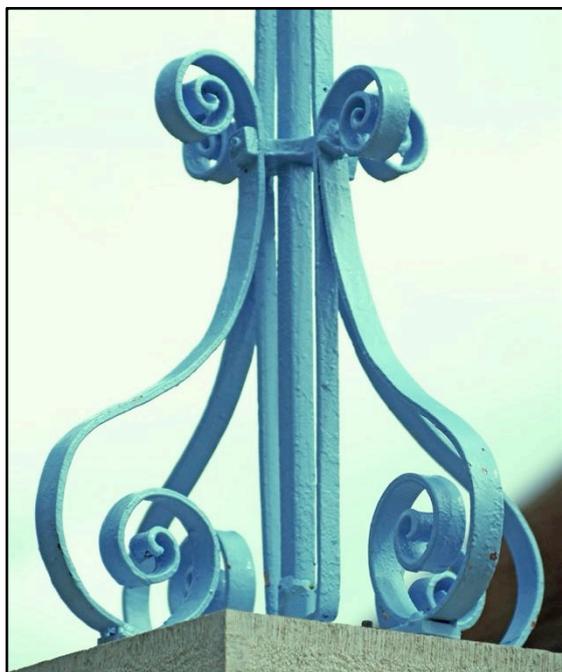
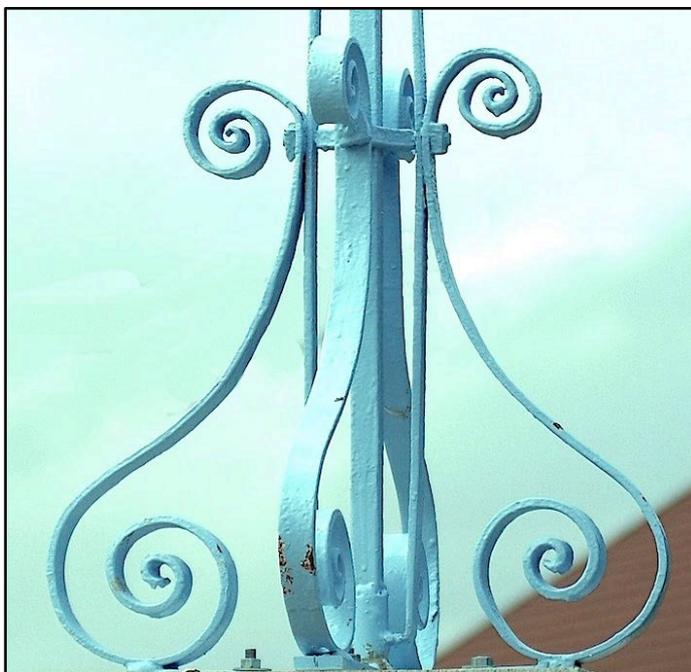
### ***La base de la croix, les quatre consoles et le fût-pied***

Quatre consoles en fer plat et en forme de S étayent la croix en pied de celle-ci. Placées sur les axes principaux de la croix, ces consoles comportent de généreux enroulements (plus gros en bas qu'en haut). Le dessin du S n'est pas très nerveux.

Un étrier en fer permet d'assurer la fixation, par boulonnage, des volutes hautes des consoles sur le pied de la croix. Les fers plats décoratifs et latéraux sont aussi fixés à cet étrier.

Le fût-pied intermédiaire est simplement formé du montant central à section carrée accompagné des deux fers plats bordiers. Il ne comporte pas de fer d'entretoisement intermédiaire, ce qui fait que les fers décoratifs semblent avoir tendance à se courber vers l'intérieur de la croix.

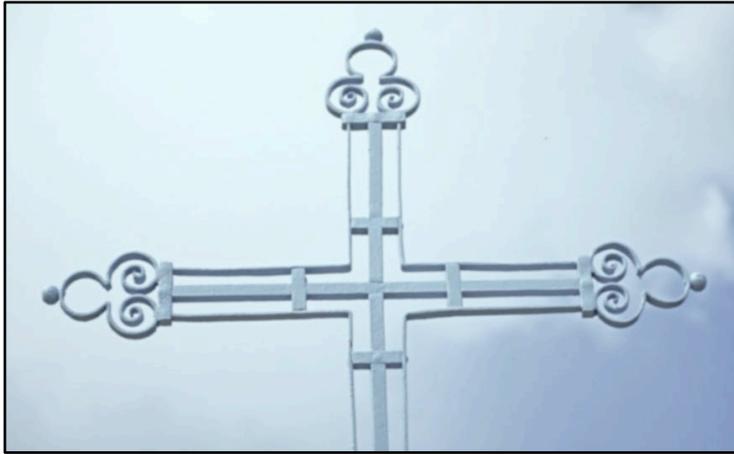
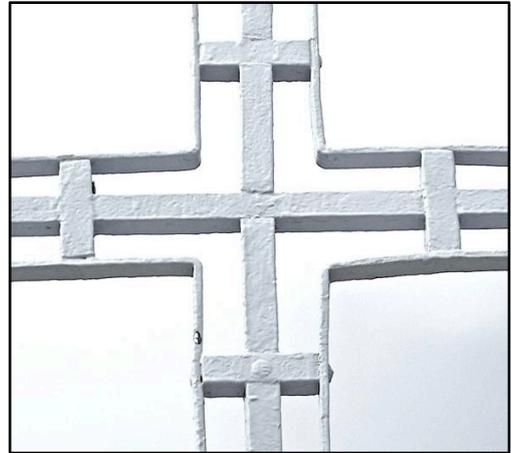
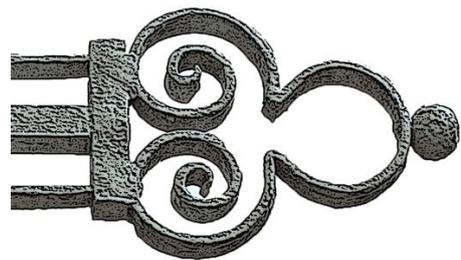
## Le croisillon sommital de la croix

Quatre gros fers de section carrés, de la largeur des branches de la croix, forment autant d'entretoises (ci-contre, à droite). Placés autour de la croisée, ces entretoises assurent la rigidité de la croix, en liant fers structurels et fers décoratifs.

Aux extrémités des branches libres du croisillon, des barrettes en fer de section carrée servent de terminaisons aux fers structurels et décoratifs.

Sur ces barrettes sont fixés de généreux trilobes en fer plat, avec perle saillante en fer estampé.

Au niveau du croisillon, les deux fers structurels, vertical et horizontal, se croisent avec un assemblage réalisé à mi-fer.

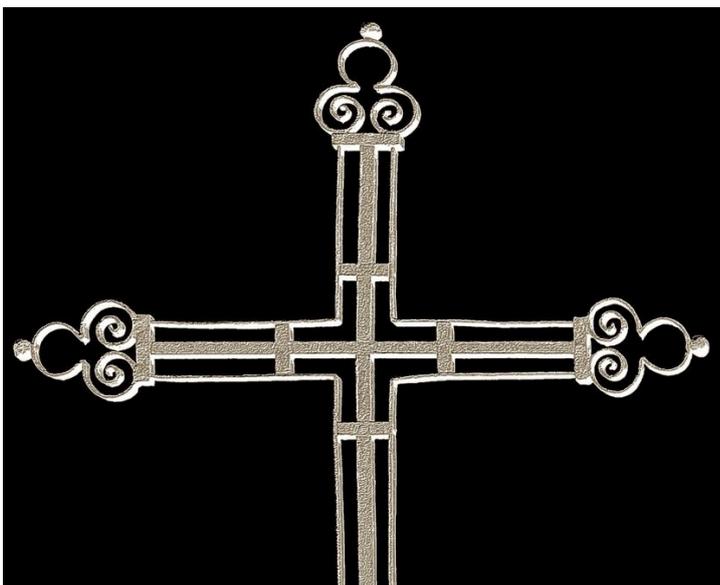
Le fût-pied et les branches libres de la croix ne comportent plus le décor spécifique ferronné que l'on peut voir sur les quatre autres croix-sœurs citées plus haut.

De petits trous encore visibles sur les fers plats décoratifs laissent penser que ces décors ont existé mais ont disparu.

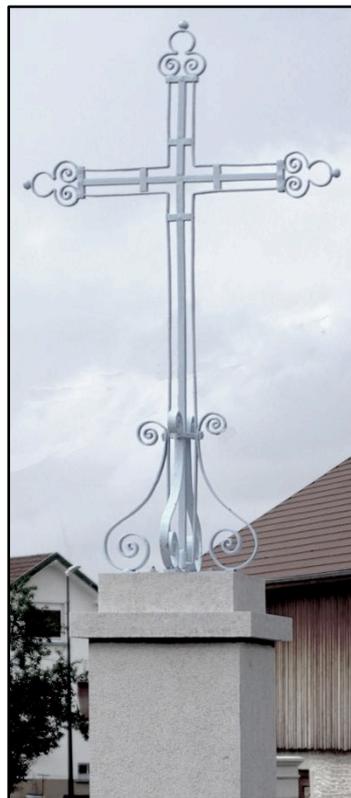
*r. Arbey / r. Prahly  
Décor disparu*
