Barretaine - Champvaux
Rue du Coin Dessus

Fer FF2D - S2C0
46.816714, 5.720195

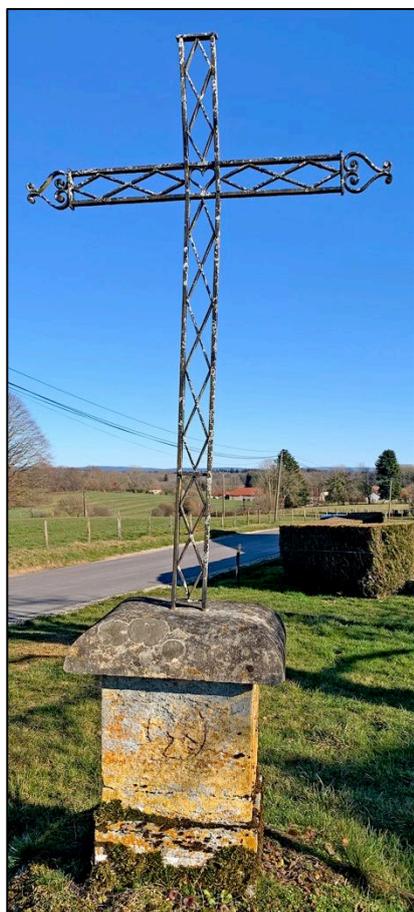
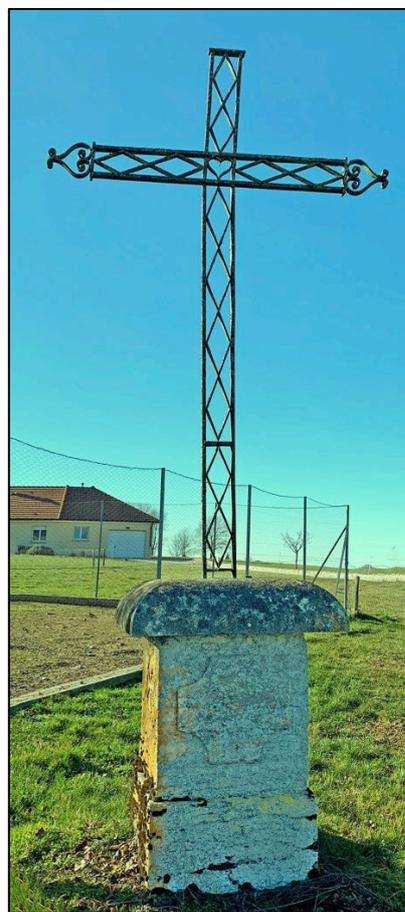
À la sortie du hameau de Champvaux, en direction de Barretaine (rue du Coin Dessus), on peut voir, le long de la route, une petite croix de chemin assez simple.

En fer forgé et à structure bidimensionnelle (mais sans console), elle comporte un remplissage décoratif à losanges comme on peut en voir d'autres exemplaires à Poligny, Plasne, Molain ou encore Ladoye-sur-Seille.

Au-dessus d'un piédestal, sobre et démonstratif, la croix s'élève avec une facheuse tendance à pencher du côté de la route. Elle a, en outre, perdu le décor terminal de sa branche libre verticale.

La croix n'est malheureusement pas très bien entretenue : les fers sont recouverts de lichens, la structure de la croix n'est plus très droite et une partie du décor (fleuron de la branche verticale sommitale) a disparu.

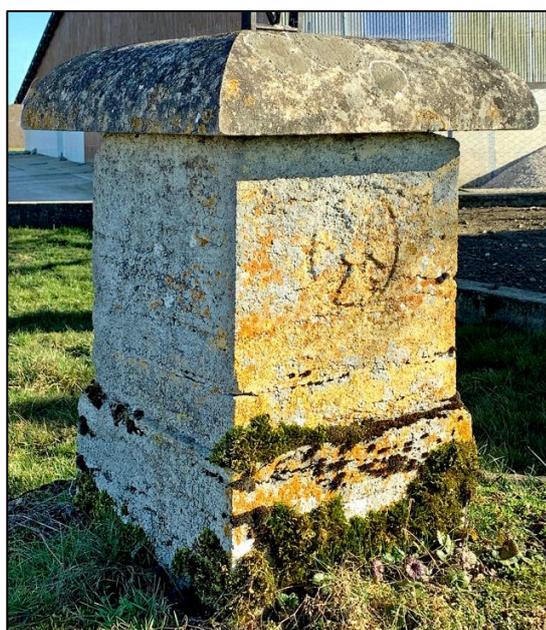
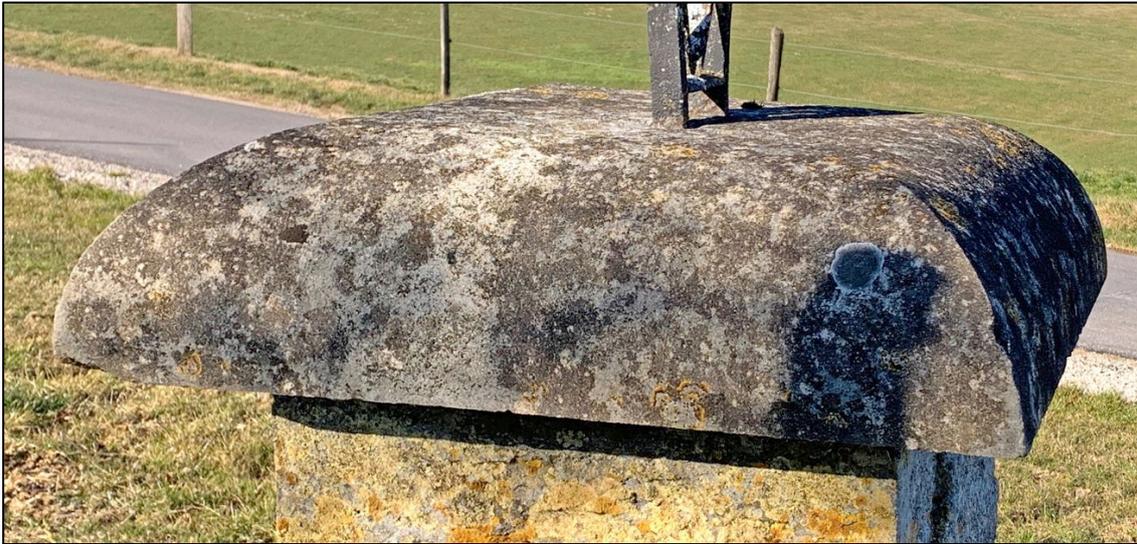
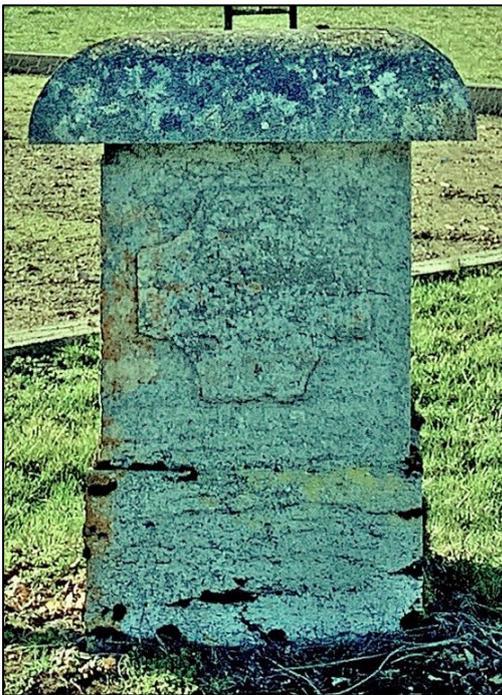
C'est effectivement sur un piédestal plutôt original que la croix métallique a été érigée. Aucun emmarchement n'a été prévu, le piédestal reposant directement sur le sol, du moins sur une petite surélévation locale du terrain.

Le dé ou corps principal est un parallélépipède de section carrée de moyen élancement. Il est constitué de deux blocs superposés en calcaire. Le bloc inférieur est travaillé de façon à dégager une haute plinthe à peine débordante. Le bloc supérieur sans mouluration particulière comporte plusieurs figures gravées (voir plus bas).

Le piédestal se termine par une puissante corniche originale, de style géométrique sobre, en forme de tronc de pyramide curviligne. Les fers structurels montants de la croix y sont scellés

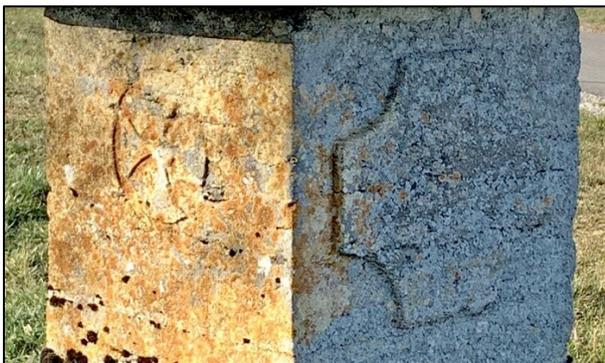
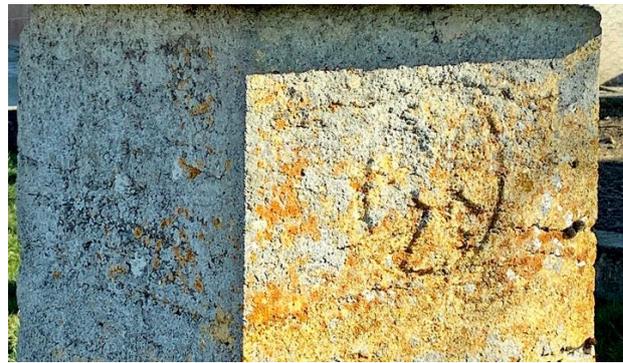
Trois des faces du dé du piédestal comportent des figures géométriques et religieuses.

Sur la face principale (ou avant), une sorte de croix a été dégagée en bas relief, par enlèvement de matière dans les quatre angles d'un carré.

Sur les deux faces latérales, le décor, réalisé en creux, est constitué de croix pattées cerclées ou alésées arrondies, à la symbolique "templière" (mais pourquoi ici?).

Il est possible que la 4ème face du piédestal ait aussi comporté une croix pattée cerclée, mais la corrosion de la pierre ne permet pas de l'assurer.

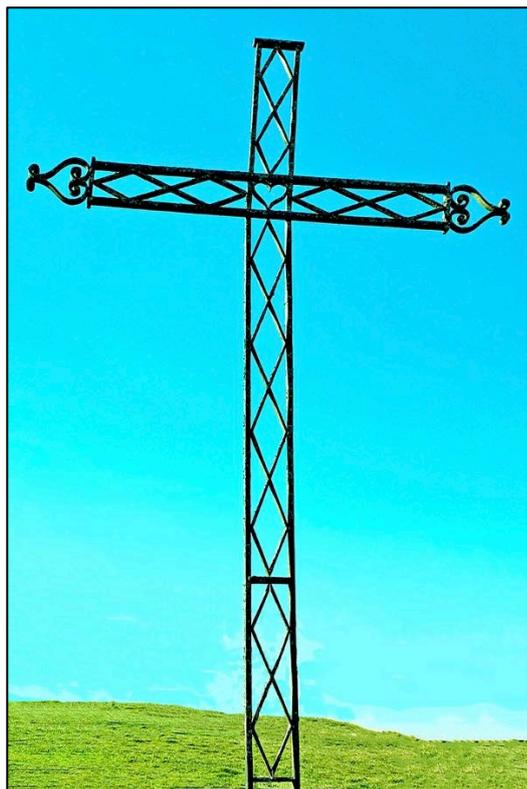
La croix métallique, sa structure et son décor de remplissage

La croix de Champvaux est une structure bidimensionnelle très simple, avec des montants parallèles réalisés en fer de section carrée. Cela permet de créer une épaisseur virtuelle pour le pied et les branches de la croix.

Entre les montants structurels est disposé un remplissage décoratif sous forme de "ribambelle" ou frise de losanges comme on peut en voir aux croix presque voisines de Poligny, Plasne, Molain ou Ladoye-sur-Seille.

En réalité, et d'un point de vue strictement constructif, il ne s'agit pas de losanges "techniquement autonomes", mais de duos de barres de fer plat régulièrement pliées de façon à former les côtés des losanges.

Les barres de fer devant se croiser (à chaque pointe de losange), elles sont assemblées à mi-fer, grâce à des entailles sur la demi-largeur des fers. Les montants structurels sont eux aussi assemblés à mi-fer au niveau de la croisée.

Le décor de remplissage de ce type de croix repose généralement sur un nombre précis de losanges virtuels. Ici à Champvaux, c'est le nombre 2 et son multiple 4 qui sont privilégiés (contre 3, par exemple, à Poligny). Les branches libres comportent chacune deux losanges. Le pied élancé en comporte six au total, dont deux en partie basse entre deux entretoises horizontales et quatre au-dessus de l'entretoise haute.

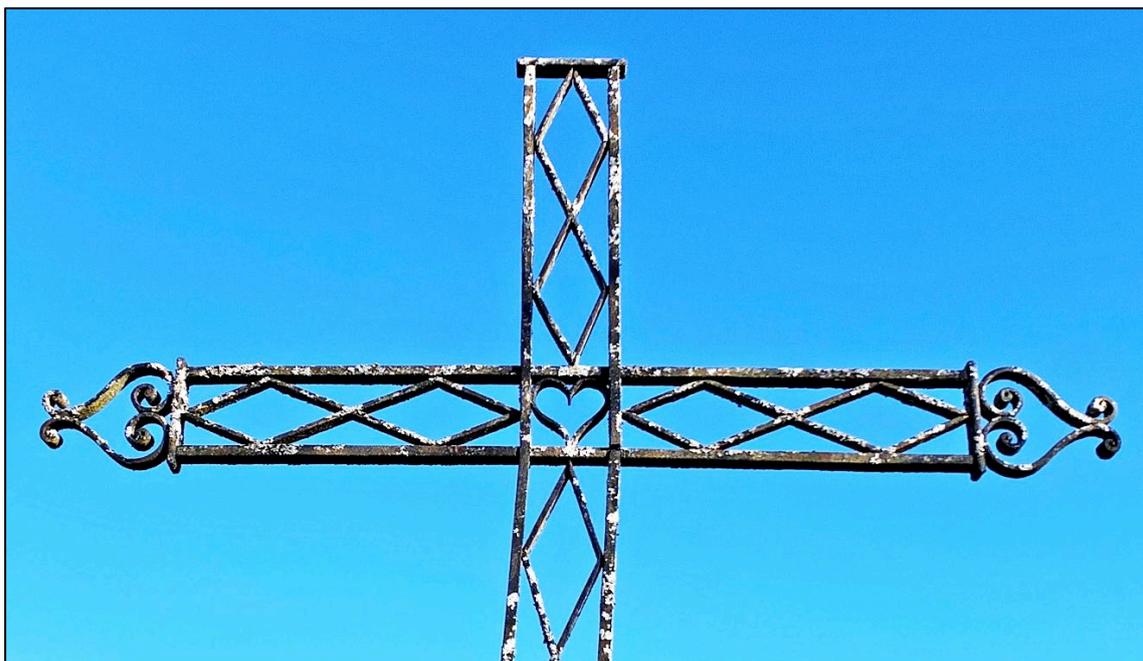
Les branches libres du croisillon sommital

Les montants structurels de la croix viennent se fixer sur des barrettes en fer plat.

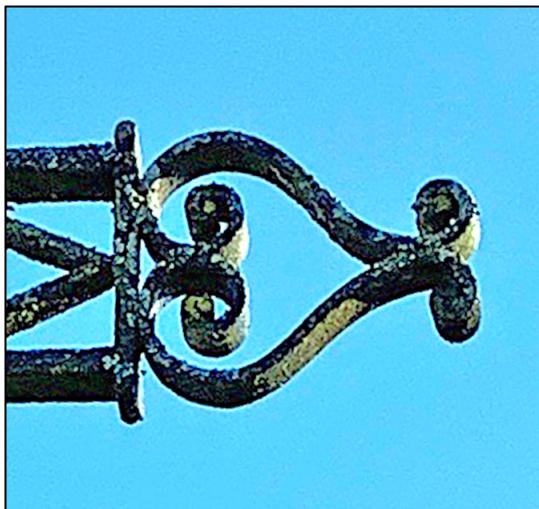
À l'extérieur des branches, les extrémités de celle-ci sont ornées de fleurons en forme de cœurs à volutes (deux fers plats en S accolés). Le fleuron de la branche verticale sommitale a disparu.

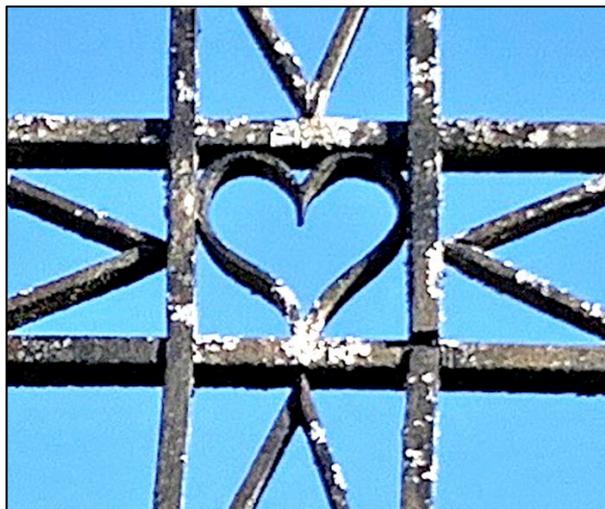
Au centre de la croisée, dans le carré ménagé par les montants structurels, est inséré un simple cœur en fer plat forgé (symbolique du "Sacré Cœur de Jésus").
