**Grande-Rivière**  
**Entrée de l'église de l'Abbaye**

**Fer FF1D - S1C0**  
**46.534993, 5.920083**

Sur la commune de Grande-Rivière, une petite et belle croix en fer forgé à structure unidimensionnelle (1D) se dresse devant la façade et le portail de l'église de l'Abbaye, entre celle-ci et le lac. Ancienne croix du clocher de l'église, elle a eu un vécu assez original.

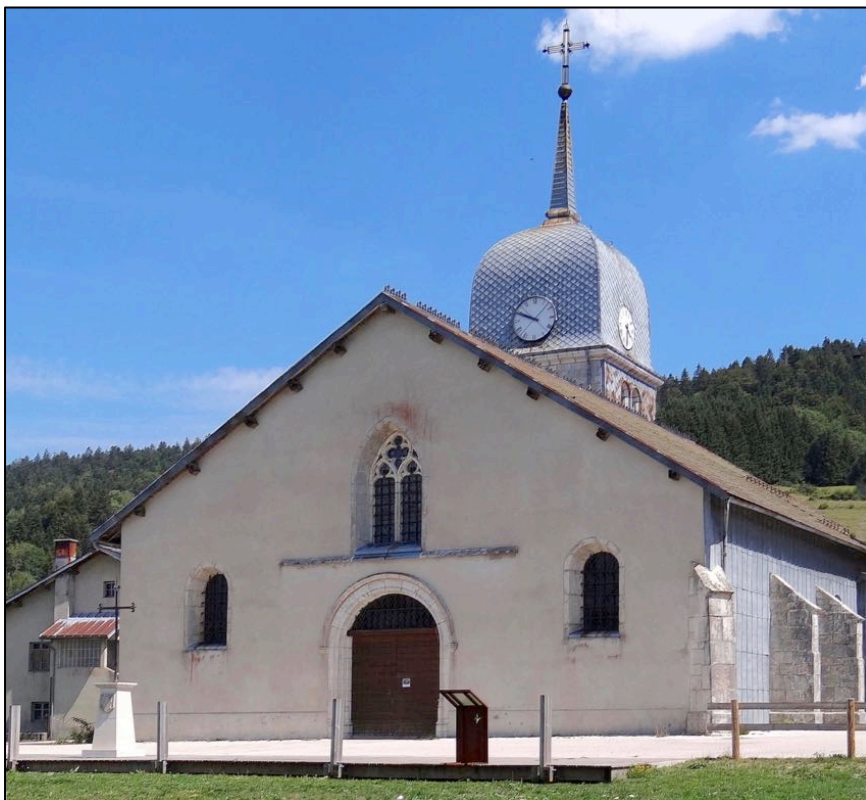
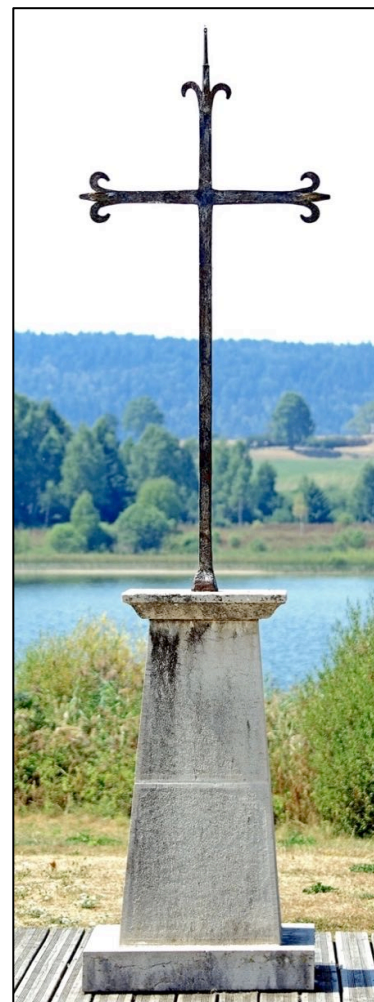
L'histoire de la création et du développement de l'abbaye de Grandvaux est bien documentée (cf. annexe). L'église actuelle, vestige du prieuré, remonte au troisième quart du XV<sup>e</sup> siècle ; elle est reconstruite au XVII<sup>e</sup> siècle puis achevée au XVIII<sup>e</sup>. À la Révolution, le prieuré disparaît.

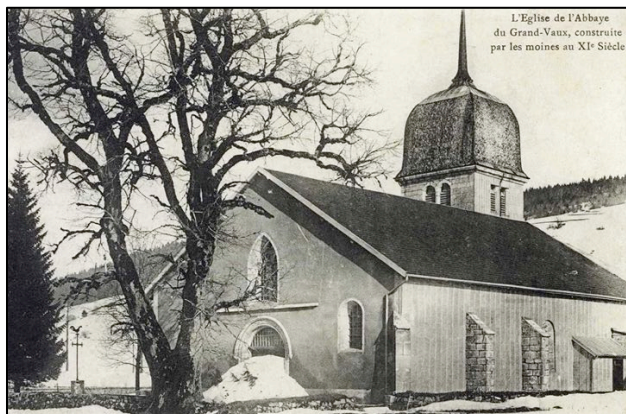
Sur une carte postale d'avant 1914 on distingue nettement le mur, la croix et son coq. Sur une carte postale en vue aérienne de 1950-55 (Lapie), on discerne encore la petite croix érigée sur un plot parallélépipédique en pierre posé sur le mur d'enceinte.

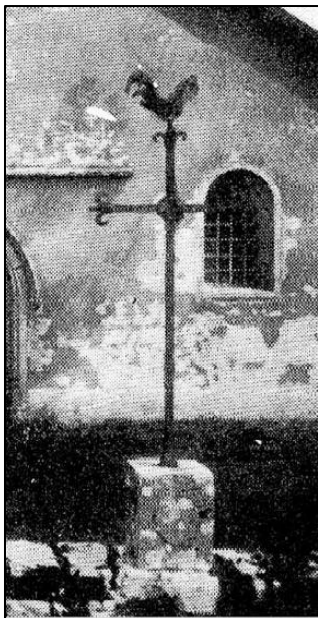
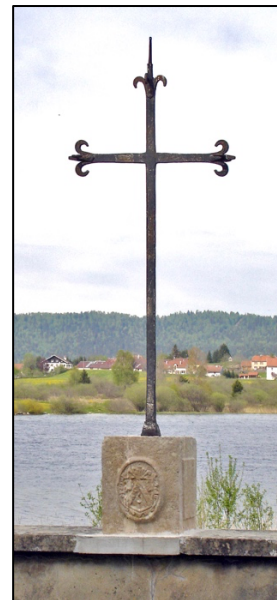
Selon M. Bernard Leroy, responsable des publications de l'association "Les Amis du Grandvaux", le coq aurait disparu à la fin des années 1980. Quant au socle ancien ("cube"), il aurait été cassé au moment de la restauration du pourtour de l'église.

Un cliché pris avant 1980 (à gauche) montre le croix et son coq, le tout posé sur ce socle en forme de cube. Sur un cliché plus tardif (à droite), le coq a définitivement disparu alors que le socle est encore bien présent sur le mur crépi : sur une des faces du socle figure le blason des Crestin.

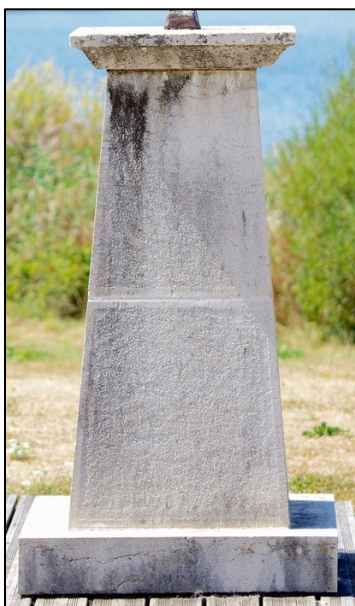
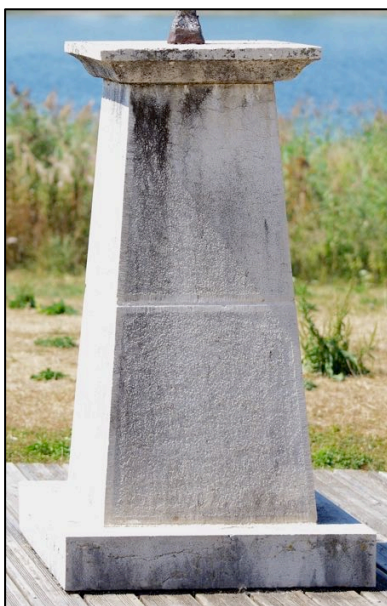
Un piédestal moderne, en pierre calcaire, a remplacé l'ancien socle. Il n'est plus intégré à un mur d'enceinte. Bien différent, il est toutefois d'une belle simplicité ou pureté.

C'est un tronc de pyramide, très élancé et de section carrée, dont le dé est composé de deux blocs superposés. Il repose sur une base en forme de parallélépipède, sans la moindre modénature. Sur la face du piédestal, côté lac, on relève la présence d'un blason vide.

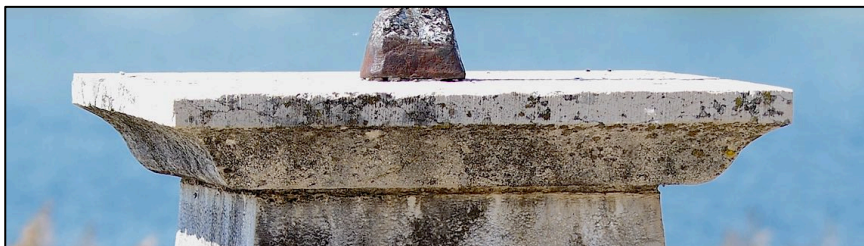
La corniche, au sommet du piédestal, comporte une belle doucine surmontée d'un réglet. Elle permet le scellement du pied de la croix métallique.

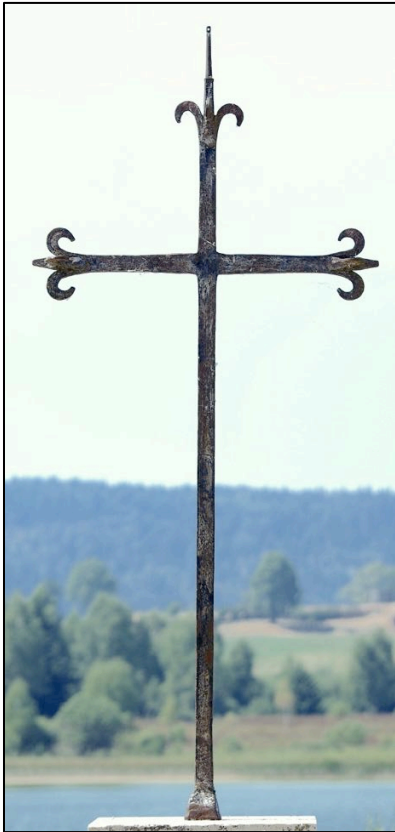
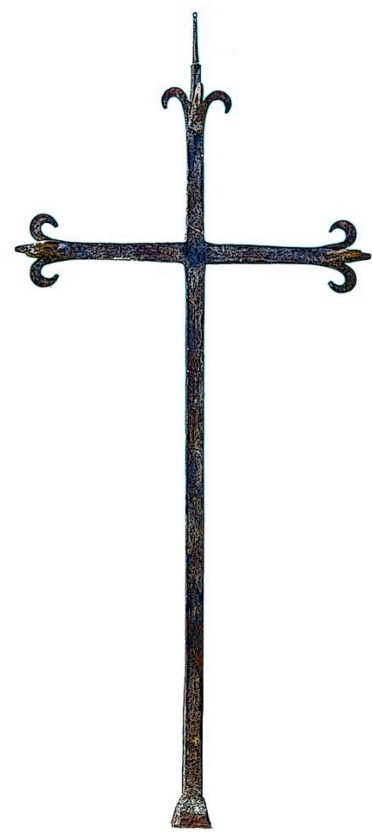
La croix métallique est de type monobloc à structure unidimensionnelle (1D) dans l'esprit des rares croix en fer forgé érigées dans la première moitié du XVIII<sup>e</sup> siècle.

Elle comporte un pied très élancé et trois branches libres identiques (sauf au sommet de la croix). Des fleurons en fer forgé aux extrémités des branches libres forment la seule "fantaisie" de la croix.

Le pied en fer forgé est de section carrée à la base puis est progressivement aplati (section rectangulaire).

À noter l'absence de toute console de soutien.

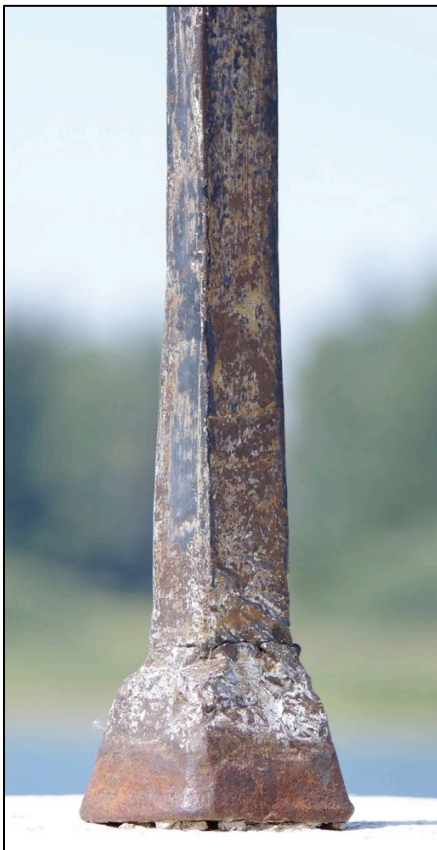
L'examen attentif du bas du pied de la croix fait ressortir un intéressant travail du fer à la forge. On n'est pas en présence d'un fer laminé réalisé par une machine mais d'un fer travaillé au marteau et à l'enclume, avec des irrégularités de forme, de section et de surface.

Un sabot en fer forgé, en forme de tronc de pyramide, fait la liaison entre la corniche et le fer vertical. Une transition est assurée grâce à une sorte de talon renversé.

On peut noter que le fer structurel (le pied de la croix) est de section carrée en partie basse, puis s'amincit progressivement avant d'adopter une section rectangulaire (la grande largeur de la section étant dans le plan principal de la croix).

On ne constate aucune marque d'attache d'anciennes consoles, la croix semblant bien tenir en place grâce au sabot de pied.

Des traces de couches de peinture sont bien identifiables qu'un travail de décapage a tenté de faire disparaître autant que possible. On est bien en présence d'une reprise ou restauration de la croix ancienne plusieurs fois repeinte.

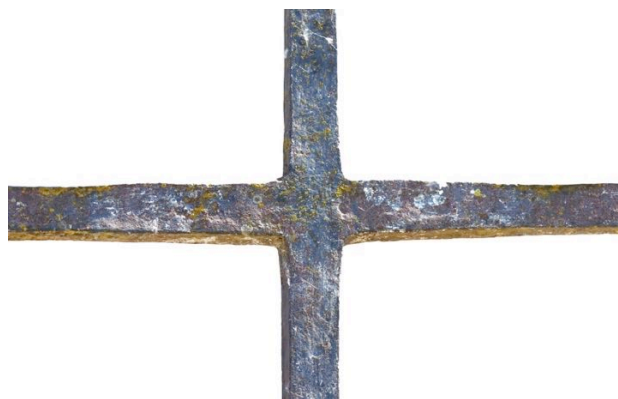
Au-dessus du pied de la croix, le croisillon, présente trois branches libres quasiment identiques, sauf à l'extrémité de la branche verticale.

Les fers des trois branches sont de section rectangulaire et semblent légèrement s'amincir en allant de la croisée vers les extrémités.

Il est difficile de déterminer avec certitude le mode d'assemblage des fers au niveau de la croisée, mais il s'agit très probablement d'une réalisation par forgeage à chaud : pas de trace visible d'un assemblage à "mi-fer" ni de rivet de fixation des fers.

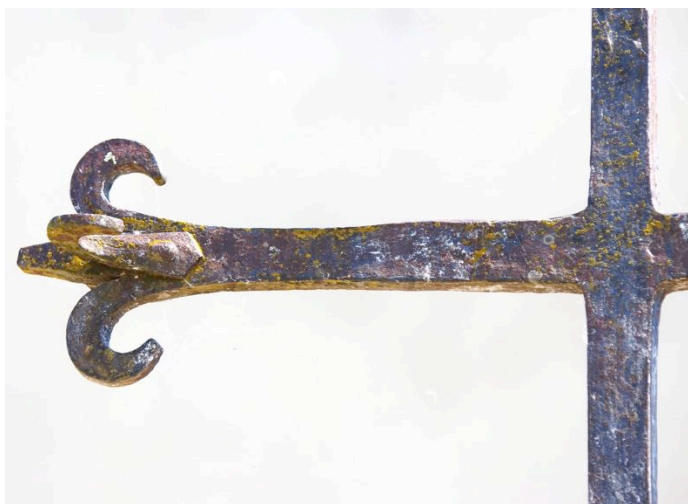
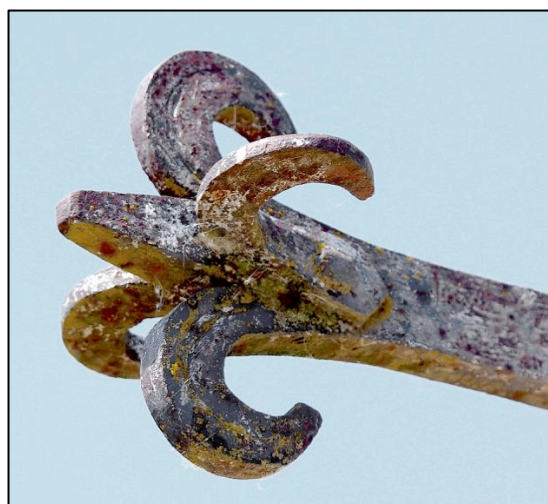
Les extrémités des branches se terminent par des fleurons (fleurs de lis stylisées) avec quatre pétales se recourbant en volutes vers l'intérieur de la croix ; une petite graine saillante en forme de tronc de pyramide émerge du cœur du fleuron.

La réalisation des fleurons est subtile. Le fer structurel est fendu à chaud (avec deux fendages) de façon à dégager et réaliser deux des quatre pétales ainsi que la graine, ces trois éléments restant dans le plan principal de la croix. Les deux pétales restants (dans le plan orthogonal au précédent) sont ajoutés sous forme d'éléments indépendants qui sont ensuite fixés par rivetage aux montants des branches.

Ce travail de ferronnerie, manifestement artisanal, est caractéristique des réalisations des premières croix en fer forgé de la première moitié du XVIII<sup>e</sup> siècle (ou antérieur). Comme on le verra dans l'annexe historique, la croix était placée, à l'origine, en haut du clocher de l'église, avant les réparations importantes de celle-ci en 1729.

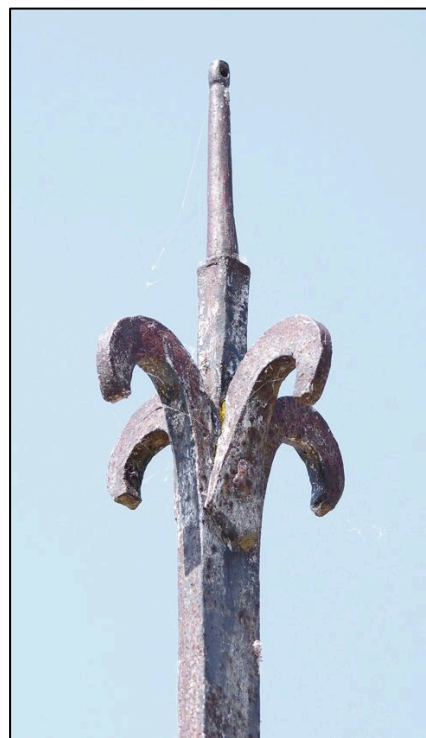
La branche verticale au sommet de la croix se termine de façon légèrement différente que les deux autres branches libres (horizontales).

Notons toutefois que le mode constructif est le même, avec cet ajout par rivetage de deux des quatre pétales du fleuron alors que les deux autres pétales sont réalisés par fendage de la barre de fer structurelle.

Mais alors que dans les deux branches libres horizontales, les fleurons présentent une graine en forme de petit tronc de pyramide, le fleuron sommital comporte un dispositif constitué d'une petite barre de section carrée à laquelle succède une petite tige cylindrique se terminant par une sorte de gland percé d'un trou.

On est donc forcément amené à penser à la présence ici d'un décor ajouté à cet endroit. Et à l'évidence, il ne peut s'agir que du coq-girouette disparu, la tige cylindrique servant d'axe de rotation de la girouette originelle.

Les croix surmontées d'un coq-girouette se trouvent très rarement au niveau du sol mais plutôt au sommet des clochers. La croix érigée sur un piédestal (et autrefois sur un socle-cube posé sur un mur) est donc bien la croix du clocher de l'ancienne église avant la reconstruction ou les réparations de celle-ci (comme l'indique déjà, en 1933, l'abbé Maillet-Guy).

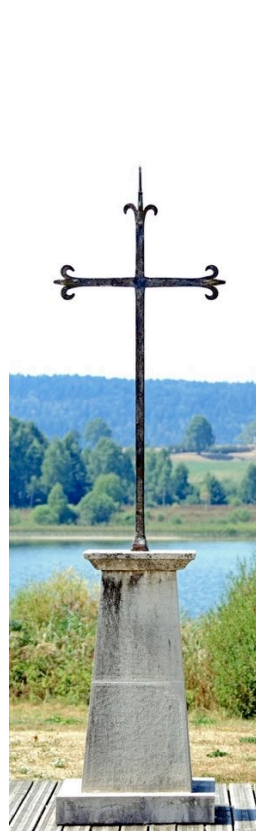
L'examen attentif de la croix de clocher laisse présumer une certaine ancienneté de celle-ci avec une possible réalisation au cours de la première moitié du XVIII<sup>e</sup> siècle ou même avant.

La comparaison ou confrontation entre cette petite croix en fer forgé du parvis de l'église de l'Abbaye avec la très grande croix en fer forgé de 1845 placée, elle, du côté du chevet de l'église, est révélatrice d'une évolution de la conception de ces croix en fer forgé à distance d'un siècle ou deux, tant du point de vue de leur structure que de leur décor.

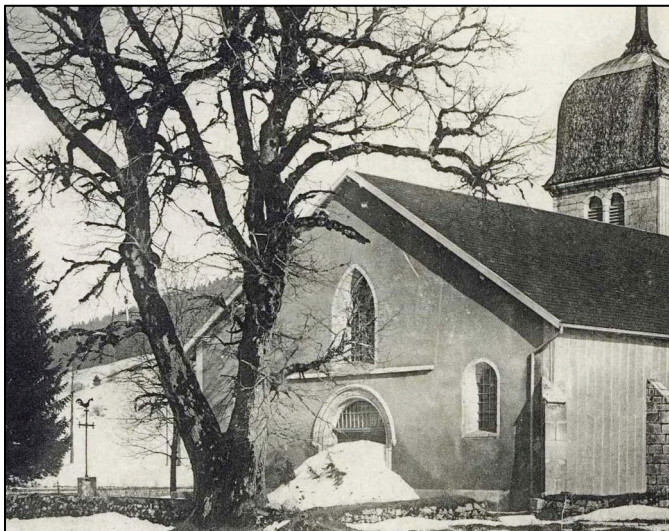
L'ancien mur d'enceinte se trouvait à environ 10 m de la façade de l'église. Au début du XX<sup>e</sup> siècle, les pierres sont apparentes et le socle en forme de cube est posé dessus. Les clichés anciens attestent de l'existence de matériaux de natures différentes entre mur et socle. Un cliché plus tardif, pris avant la démolition du mur (crépi), montre le socle-cube sans la croix.

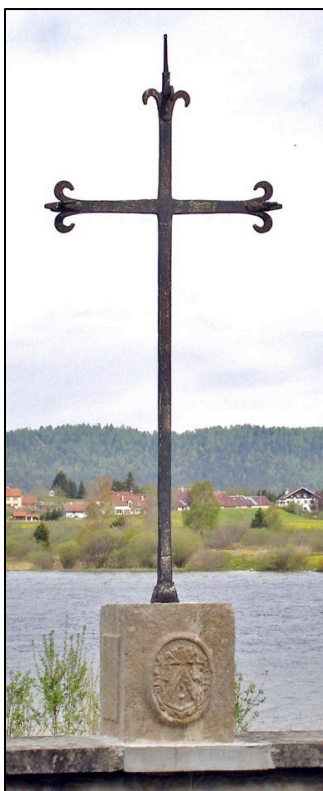
Cette pierre rousse proviendrait, selon l'abbé Maillot-Guy de l'ancien cimetière des pestiférés situé non loin.

Selon M. Leroy, lors de la restauration du pourtour de l'église, la pierre-socle qui soutenait la croix, n'a pas résisté aux efforts de manipulation. La pierre portant le blason des Crestin, déjà fragilisée, a été cassée en deux morceaux et jetée dans le jardin de la cure

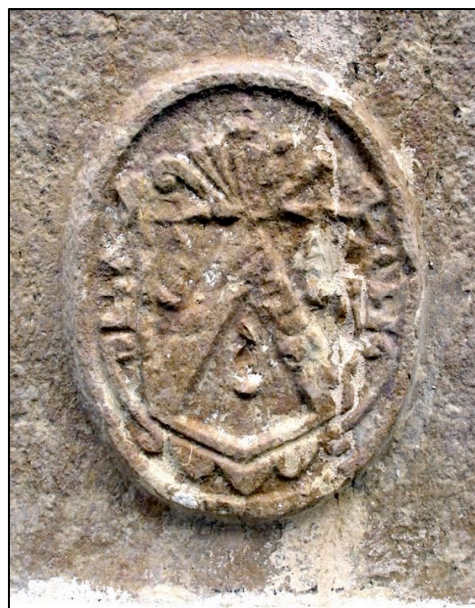
*Blason entier des Crestin (B. Leroy, 2015)*

La partie la plus intéressante de la pierre a pu être récupérée et a été déposée dans la sacristie de l'église. À noter aussi, sur la face du socle regardant le lac, la présence d'un blason vide.
