La Marre (1832)
Église

Fer FF2D - S2C4
46.735172, 5.698853

C'est le cas de la très originale croix en fer forgé érigée devant l'église du village, bâtiment construit entre 1809 et 1815. Selon les inscriptions de son piédestal, cette croix dite de retraite, aurait été érigée en 1832 et restaurée en 1871.

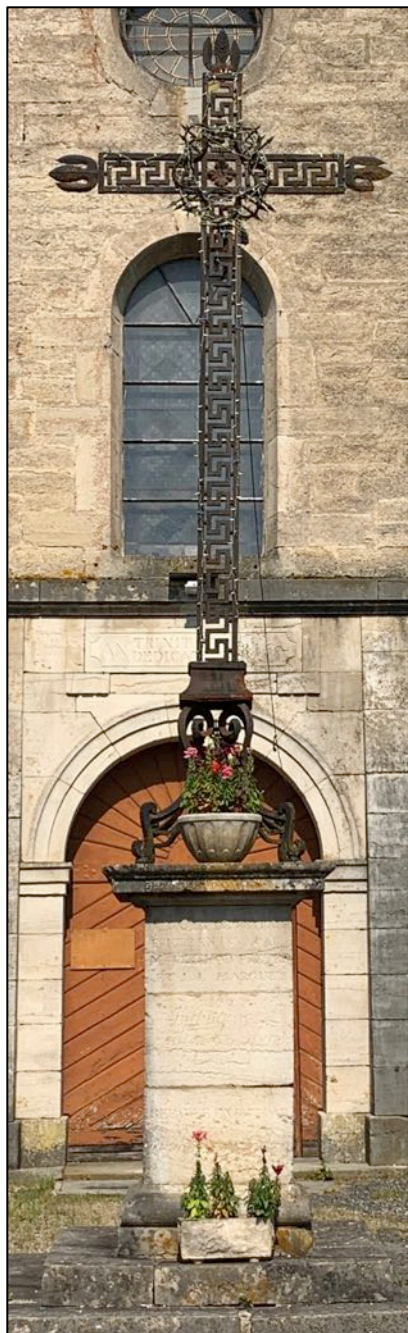
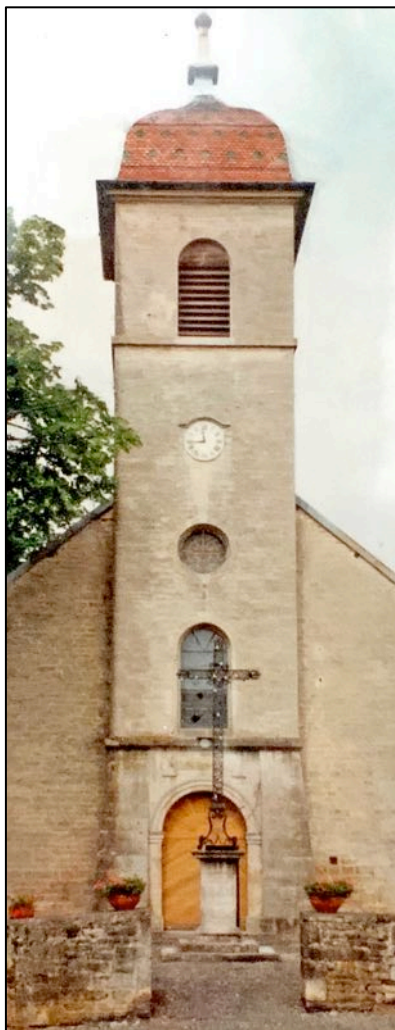
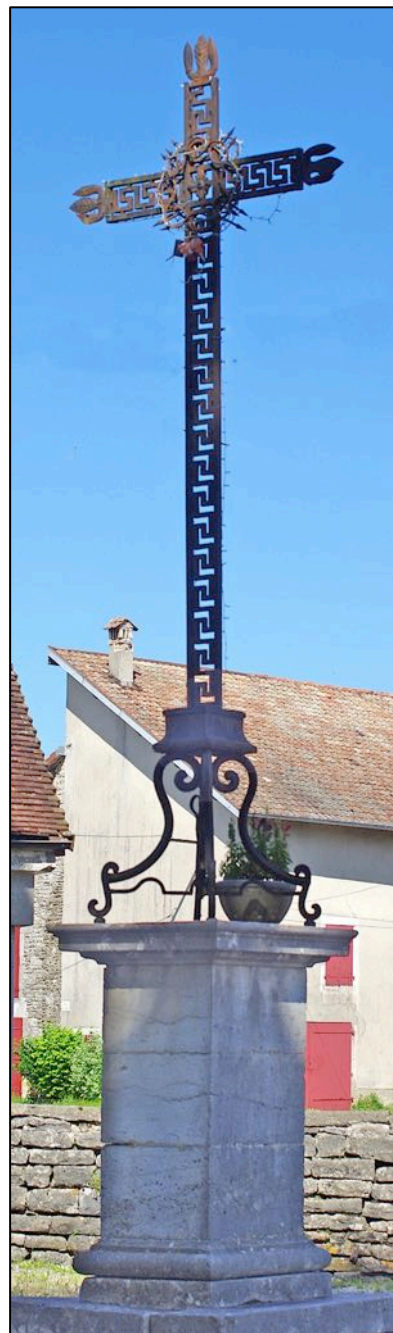
La croix métallique est de type FF2D, c'est-à-dire qu'elle est à structure bidimensionnelle (2D, plane) pour sa partie principale. Elle est également modulaire, avec deux parties bien distinctes, à savoir, d'une part, une base aux consoles chantournées stabilisant la croix bidimensionnelle et, d'autre part, un fût ou pied très élancé avec un croisillon sommital de même style. L'originalité de la croix réside dans un remplissage décoratif en chiens courants de grecques, typiques de réalisations de la première moitié du XIX^e siècle.

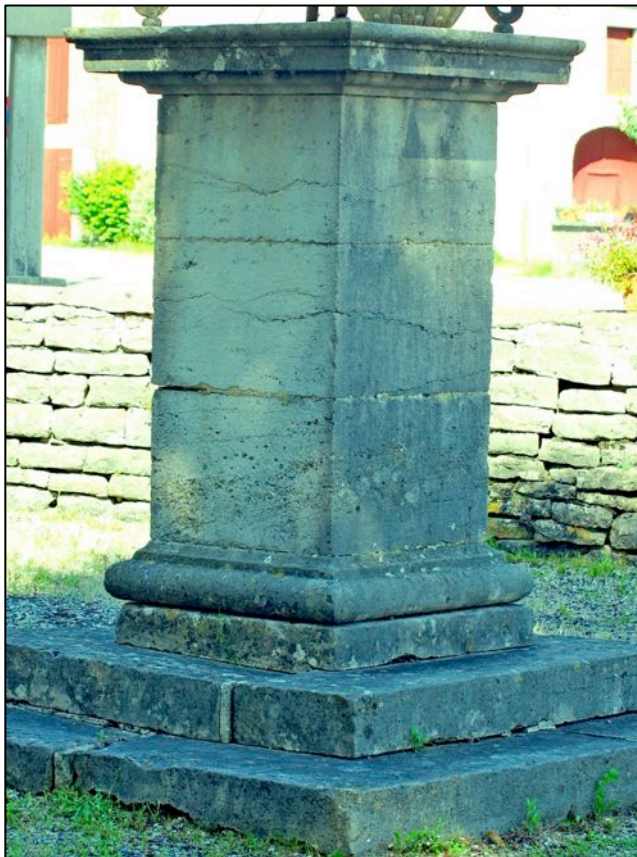
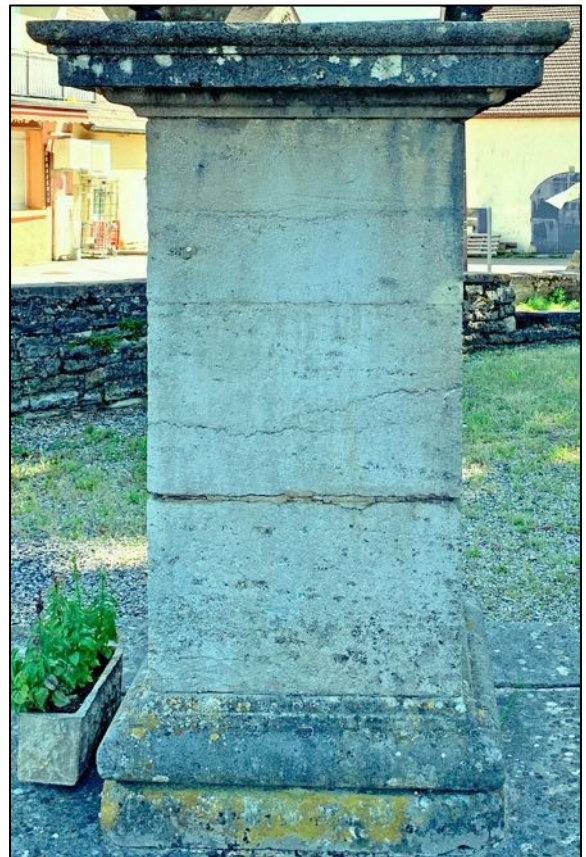
Le piédestal en pierre

Le piédestal, de forme globale parallélépipédique et de section carrée, est plutôt haut et élancé avec un dé ou corps principal constitué d'un empilement de trois blocs calcaires. Il repose sur un emmarchement à deux degrés ou marches.

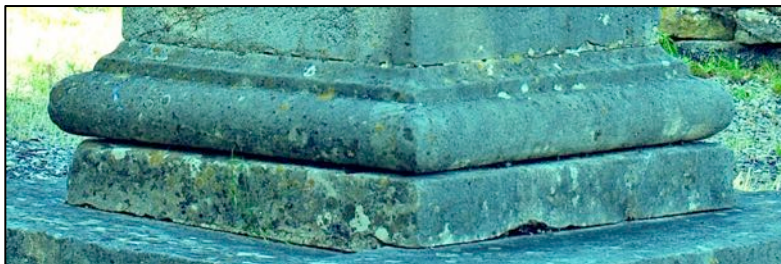
La base du piédestal est sobre et comporte, au-dessus d'une petite plinthe, un tore assez généreux, lui-même surmonté d'un réglet et d'un cavet renversé.

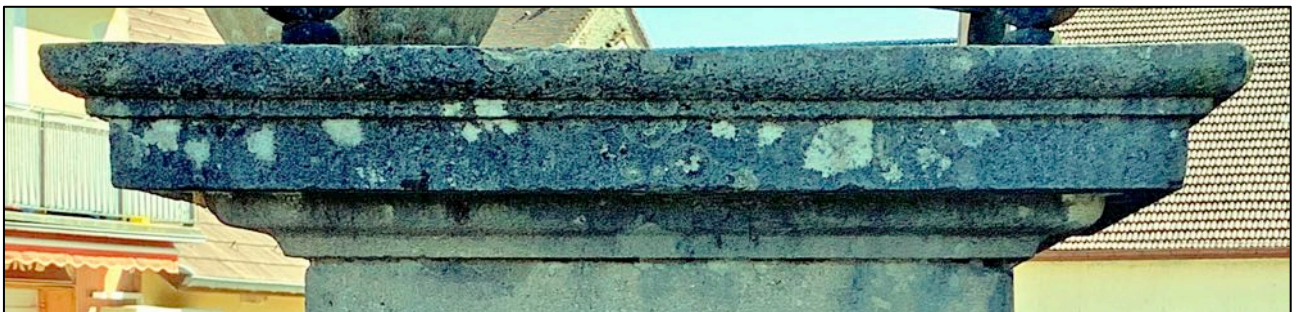
En partie haute du piédestal, la corniche, relativement peu épaisse, présente une modénature complexe avec succession de cinq moulures différentes, dont un quart-de-rond au sommet.

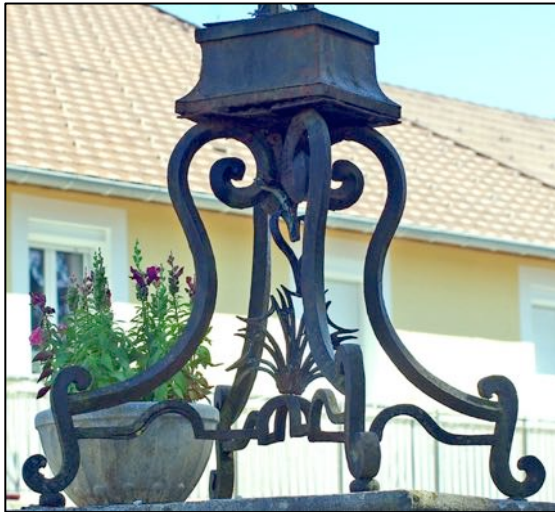
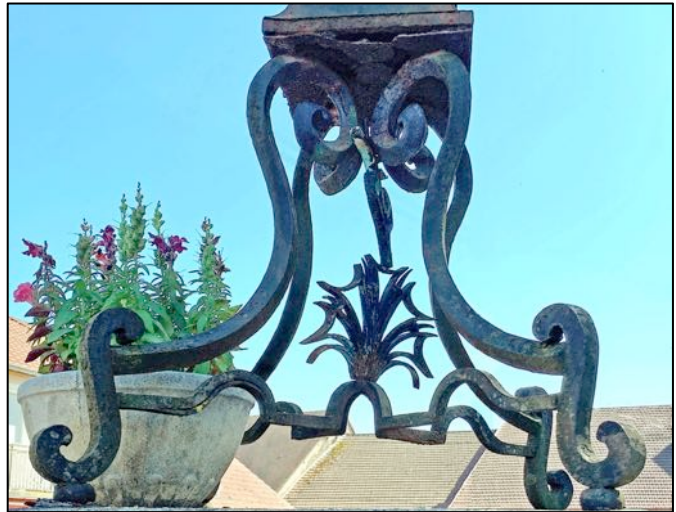
La base et les consoles

Pour lier la croix métallique à la corniche en pierre et stabiliser l'ensemble, le dispositif structurel adopté comporte quatre consoles orientées selon les diagonales du piédestal. Ces consoles sont particulièrement travaillées avec un profil chantourné complexe, combinant trois pièces métalliques.

Le corps principal de chaque console (partie haute) est un fer de forte section, disposé "sur angle". Après une volute supérieure faisant lien avec le plot intermédiaire, le fer change élégamment de courbure, pour venir presque à l'horizontale, en bas.

Une petite pièce métallique en forme de S (pied de console) sert de butée : viennent s'y fixer le grand fer précédent ainsi que l'entretoise basse. Ici le fer, de section carrée a ses faces orientées selon celles du piédestal.

Enfin, vient un dispositif en croix d'entretoisement avec succession de droites et de courbes.

Les assemblages des différents fers sont assurés par de discrets rivets.

Les pieds en S sont fixés à la corniche en pierre par l'intermédiaire de perles en fer étampé.

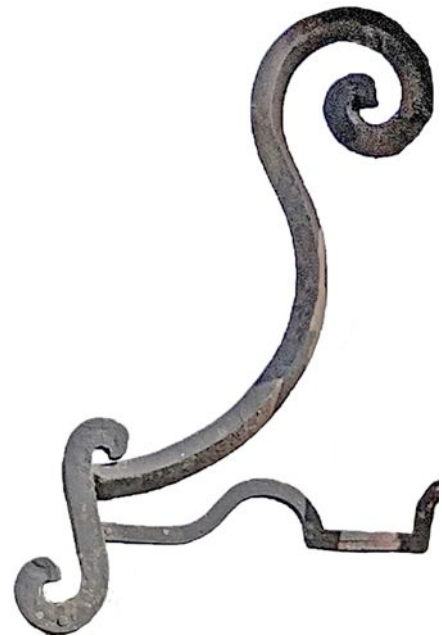
Quatre fers (eux aussi orientés selon les diagonales du piédestal) vont réaliser ensemble un dispositif d'entretoisement en croix reliant chacun des pieds des consoles. Ils sont solidarités entre eux au centre du dispositif et forment ainsi les quatre arcs ou ogives d'un dôme dont le sommet va servir de point de fixation du décor placé entre les consoles.

Au centre de la base aux consoles, on peut voir un beau décor interne en fer forgé qui ne manque pas d'intérêt. Il s'élève à partir de la croix d'entretoisement et vient finir au niveau des volutes supérieures des consoles, juste avant le plot de liaison avec le fût de la croix.

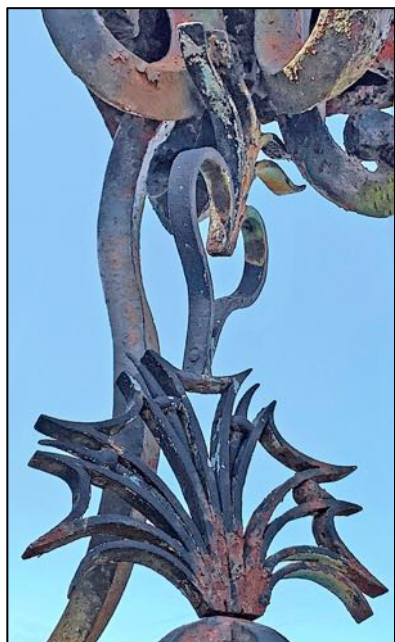
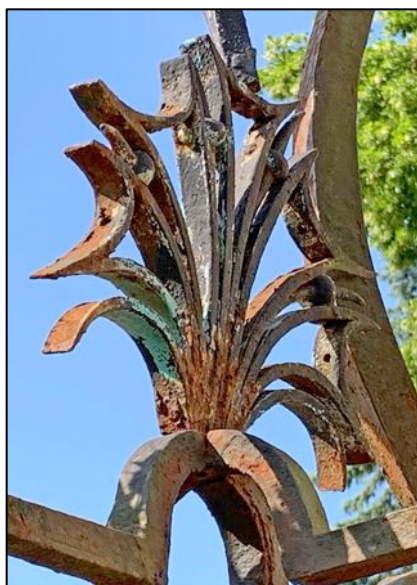
Il est composé de deux motifs superposés bien distincts.

En bas, s'élève une palmette stylisée comportant cinq branches entre lesquelles ont été insérées des graines saillantes. Réalisée en fer plat et en fer étampé, cette palmette est remarquable tant du point de vue technique que de son rendu esthétique.

À partir du sommet de la branche centrale de la palmette, se dresse un second motif décoratif, non moins intéressant, composé d'un cœur duquel jaillit un rameau avec deux duos de feuilles, le tout réalisé en fer plat avec assemblages par rivets.

Ce décor remarquable est malheureusement en mauvais état avec tendance à s'affaïsser. Les consoles (et le pot de fleurs posé sur la corniche) ne permettent pas de bien le voir.

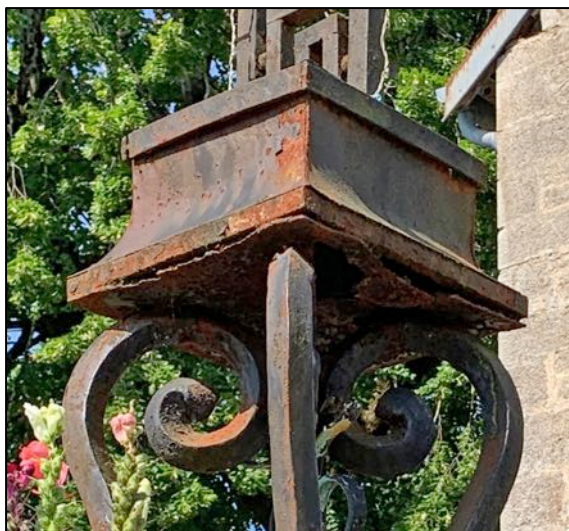
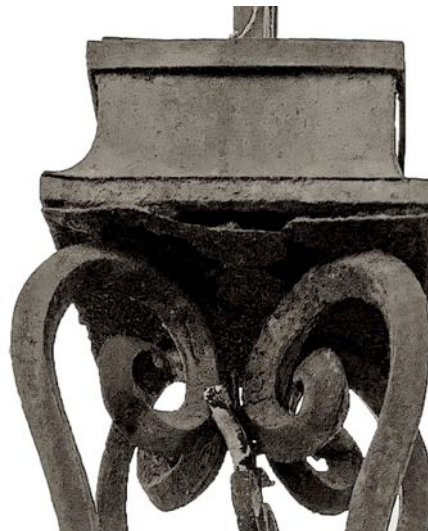
Le plot de liaison

Comme dans plusieurs croix jurassiennes en fer forgé (du premier plateau notamment) la liaison mécanique entre base à consoles et pied ou fût de la croix est assurée par un plot métallique habillé d'un carrossage en tôle de fer.

La structure mécanique est malheureusement cachée par l'habillage en tôle, mais on peut penser qu'il est constitué de deux platines en fer (basse et haute) reliées entre elles par des piliers et entretoises en fer. La platine basse est soutenue par les volutes supérieures des consoles. La platine haute reçoit les fers structurels du pied de la croix.

Le plot carrossé, de section carrée, se présente extérieurement comme une grosse moulure en cavet renversé. Il faut souligner son très mauvais état (corrosion).

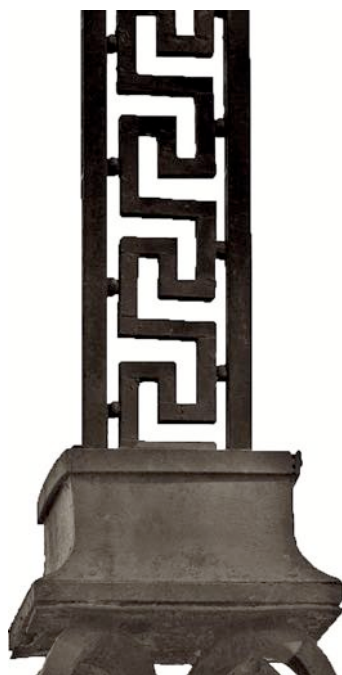
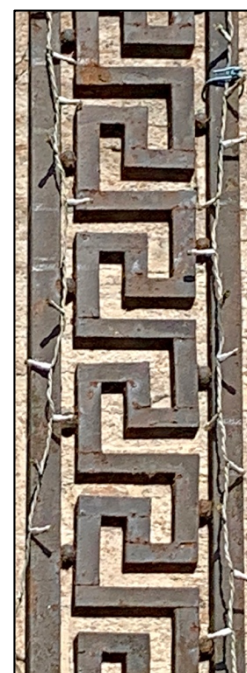
Le pied ou fût de la croix métallique

Deux fers structurels montants, de section carrée, encadre le décor en chiens courants de grecques. Ils créent aussi une sorte d'épaisseur virtuelle du pied de la croix.

Le décor géométrique en grecques apparaît vers la fin du XVIII^e siècle et se généralise dans les premières décennies du siècle suivant. Composé de lignes droites verticales et horizontales, ce décor prend la forme de S stylisés à rouleaux qui se succèdent régulièrement.

Un examen attentif de ce pied de la croix montre que les grecques sont fixées aux montants structurels par l'intermédiaire de petites perles en fer étampé.

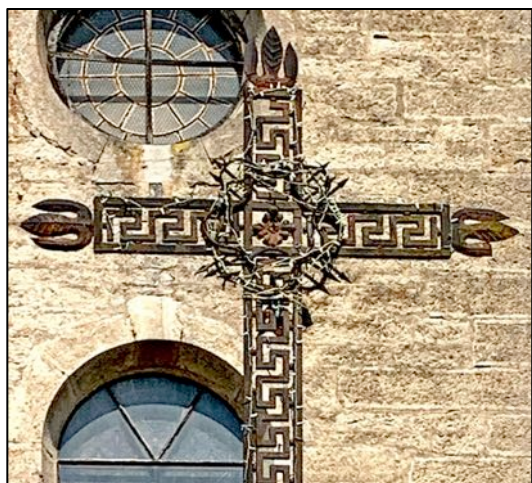
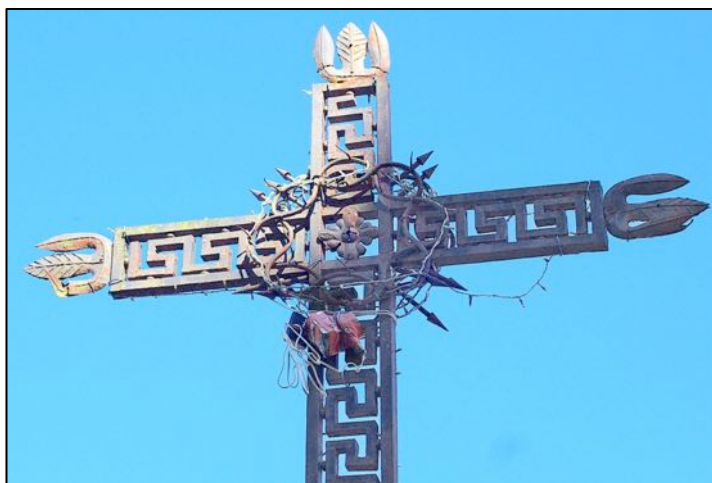
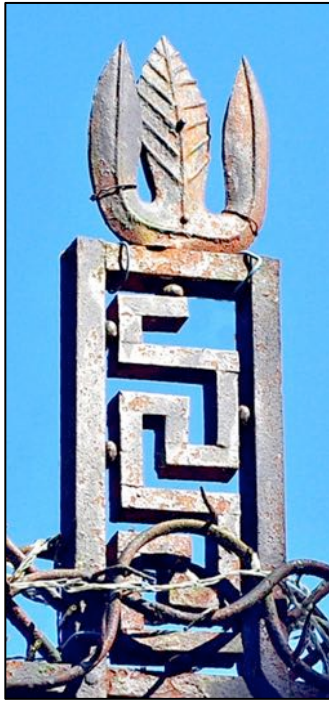
Le croisillon sommital

On retrouve le décor de remplissage en chiens courants de grecques dans les trois branches libres de la croix, inséré entre les longs fers structurels et fixé à ceux-ci par des perles.

La branche verticale est légèrement plus petite que les deux branches horizontales. Elle ne compte que deux grecques (plus une fraction de grecque) alors que les branches horizontales vont jusqu'à trois grecques (plus une fraction).

Les branches se terminent par des culots en tôle de fer nervurée réalisés par assemblage de deux demi-coquilles

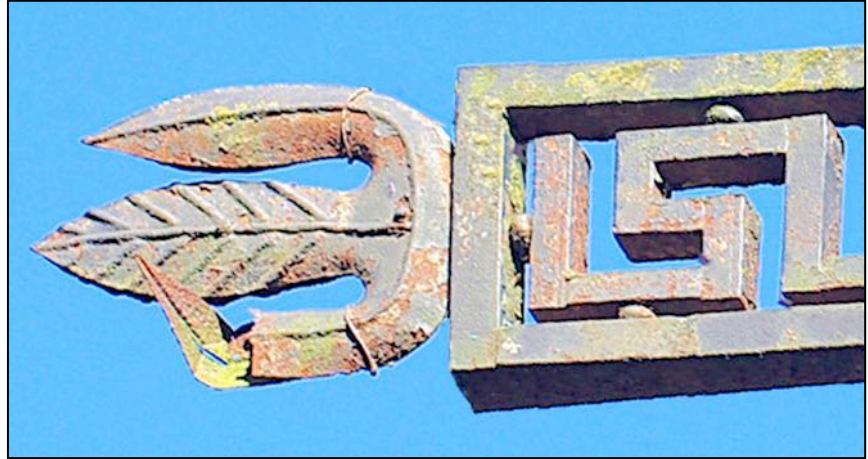
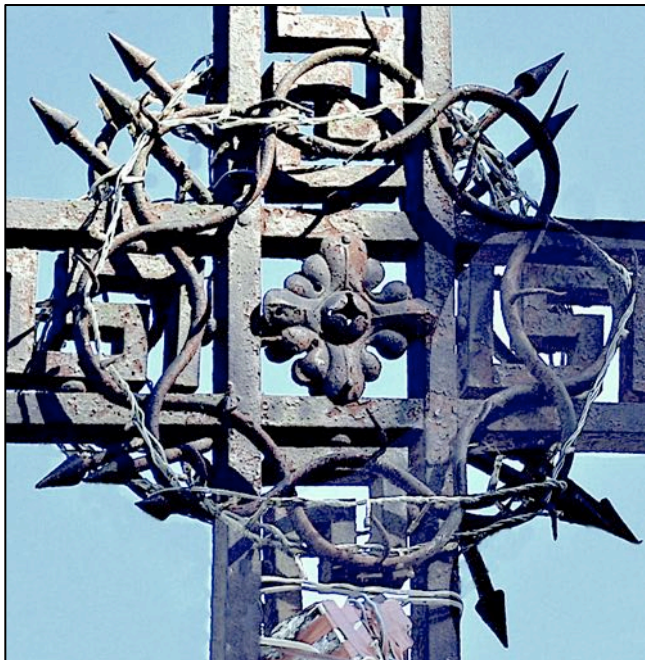
Au centre de la croisée des branches - et de chaque côté de la croix -, on identifie une couronne d'épines en deux fers ronds tressés et avec pointes de fer soudées.

Des trios de flèches en fer étampé partent de chacun des angles de la croisée

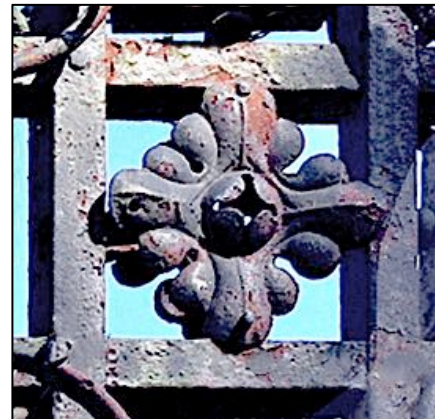
Enfin, dans le carré central a été placée (également de chaque côté de la croix) une fleur en tôle découpée et étampée.
