Mantry (1864)
Rue du Four

Fer FF2D - S2C4d
46.794758, 5.559086

Dans le bas du village de Mantry, au carrefour entre les rues du Four du Petit-Clos et du Bas du Village, se dresse une croix en fer forgé, à structure bidimensionnelle 2D et à remplissage consistant en frises de “pseudo-losanges” (selon le type “polinois”). Cette croix peut avoir été érigée en 1864 si on se réfère à l'inscription gravée sur le piédestal.

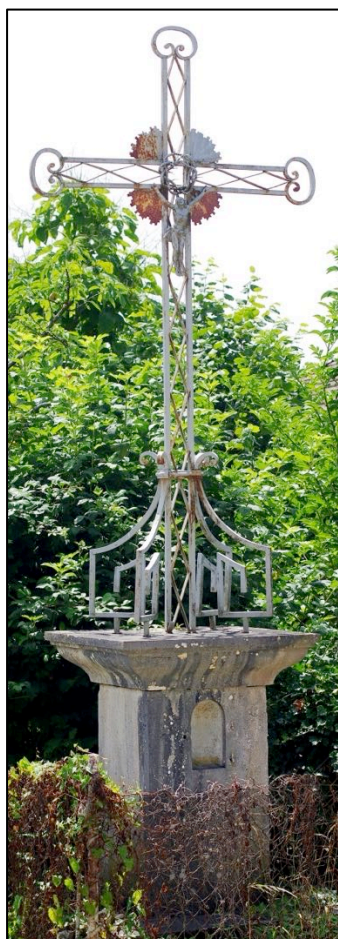
Outre son décor de remplissage en “pseudo-losanges” étirés, la croix se caractérise par ses quatre consoles au dessin atypique. La facture générale de la croix est de style tardif bien maîtrisé.

À noter la présence d'un petit Christ en fonte placé maladroitement sur la croix, ajout manifestement tardif.

La croix du bas du village, à Mantry, datée de 1864, témoigne d'une continuité de conception des croix en fer forgé à structure bidimensionnelle du secteur de Poligny, avec un décor de remplissage à frises de "pseudo-losanges". L'originalité de la croix tient en particulier à ses quatre consoles de type bien particulier.

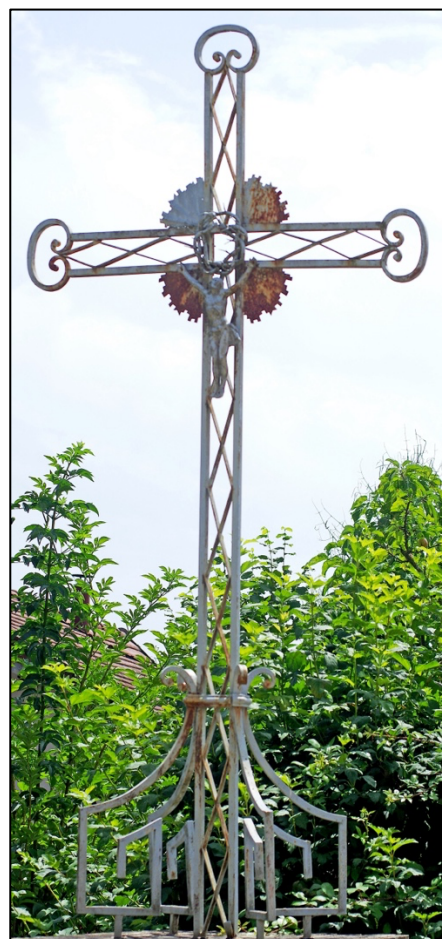
Le piédestal à niche

Un piédestal moyennement élancé supporte la croix en fer forgé. Il est malheureusement en partie caché par la végétation et un grillage inesthétique.

De forme globalement parallélépipédique, sur plan carré, il repose sur une large dalle en pierre. Le dé ou corps principal du piédestal est directement posé, sans base, sur cette dalle. Une puissante et belle corniche le surmonte : la croix métallique y est directement scellée.

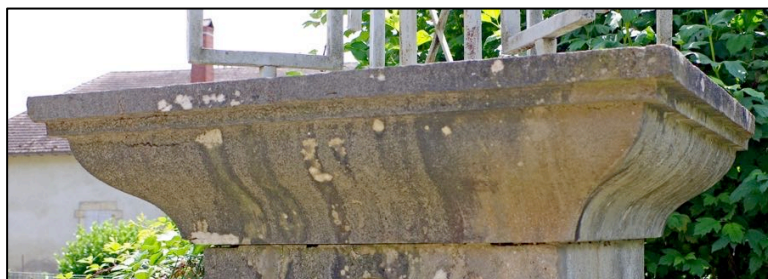
La corniche comporte une belle moulure en talon à laquelle succèdent deux petites réglés.

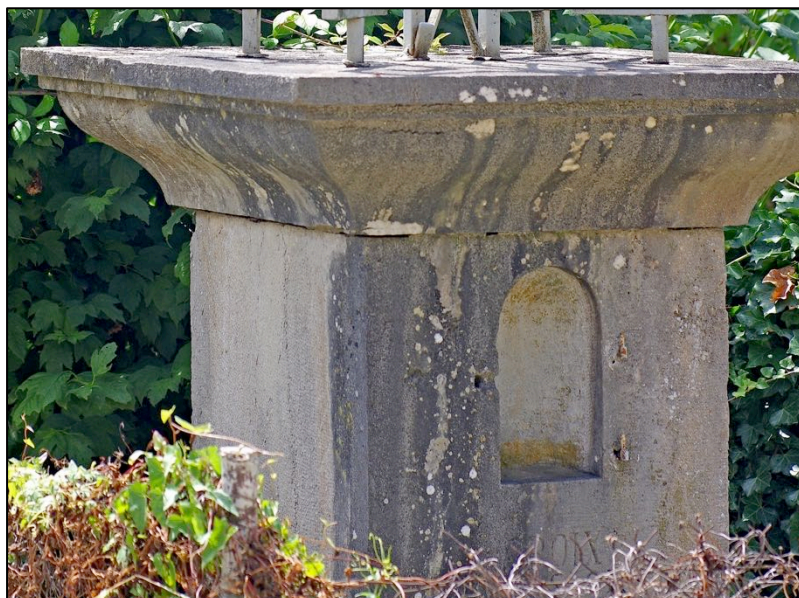
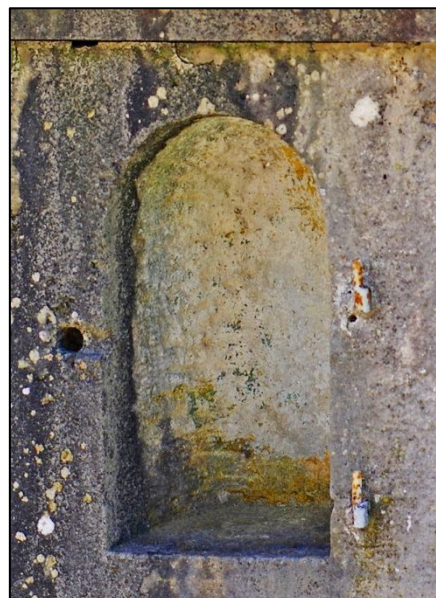
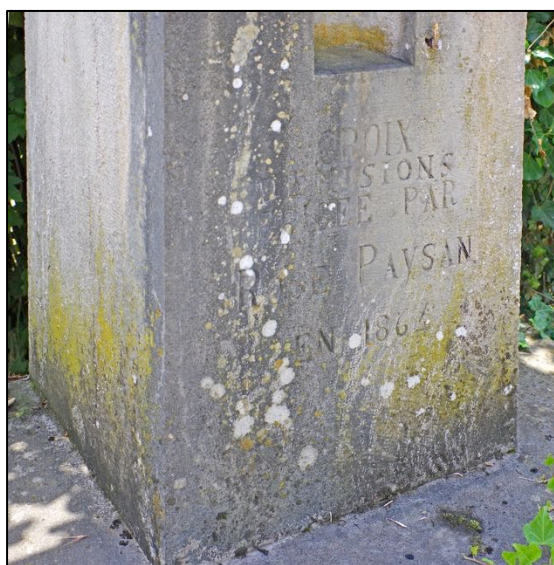
Ce piédestal comporte une petite niche en creux (bénitier ou niche à statuette). Une porte en fer forgé, aujourd'hui disparue, devait permettre la protection la niche et de l'objet déposé là.

Une inscription est gravée, sous la niche, sur la face avant ou principale du piédestal. Elle précise la date de 1864 pour l'érection de la croix (à noter le pluriel de "missions"), ainsi que le donateur, une certaine Rose Paysan.

**CROIX DE MISSIONS
ÉRIGÉE PAR
ROSE PAYSAN
EN 1864**

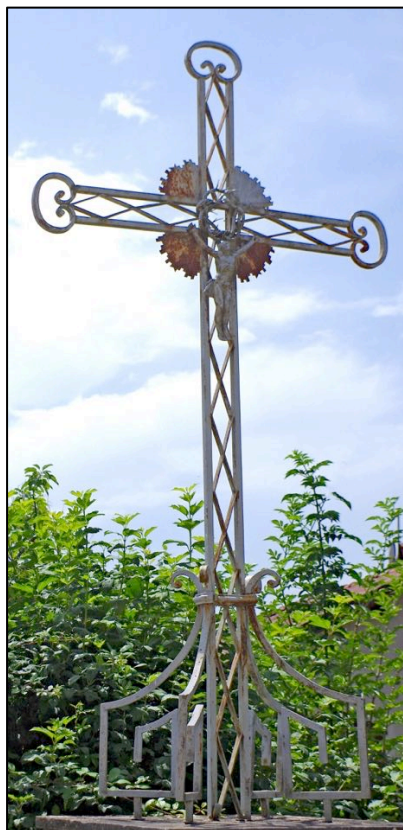
Les deux longs fers montants parallèles sont assemblés, au niveau de la croisée des branches, avec les deux fers horizontaux de la traverse (assemblage à mi-fer).

Les fers structurels parallèles créent une surface qui est remplie de motifs à l'allure de losanges aplatis, réalisés, en fait, à partir de barres en fer plat multi-coudés.

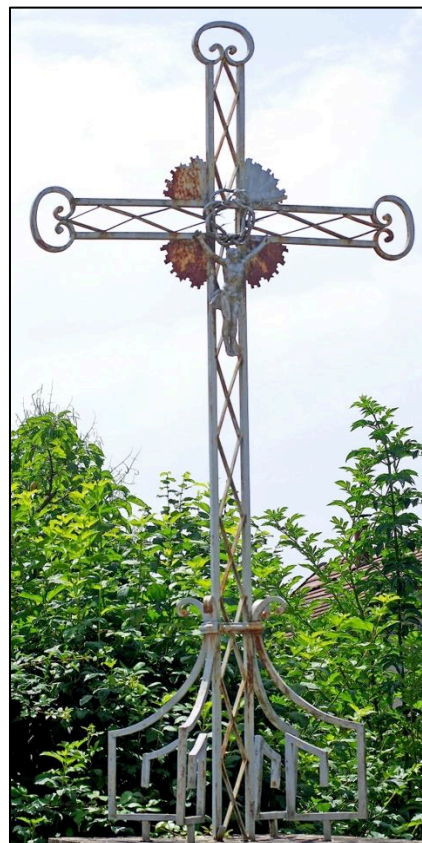
Le pied de la croix métallique et ses consoles atypiques

Quatre consoles originales placées sur les diagonales de la corniche du piédestal viennent soutenir le pied de la croix métallique.

Quatre fortes consoles placées sur les diagonales de la corniche du piédestal soutiennent le pied de la croix. Leur forme est particulièrement atypique, combinant courbes et lignes droites.

Réalisées en fers de section carrée, elles présentent, en partie basse, une volute ou spirale formée de segments de droites et d'un petit arc de cercle. Après la volute-spirale, le fer adopte une ample mouvement courbe pour se terminer, en partie haute par une petite volute. Un petit fer permet la fixation par scellement dans la pierre de la corniche.

En partie haute, les quatre petites volutes sont fixées à la structure porteuse de la croix par un collier à baguette au contour ou périmètre assez sophistiqué (tenir à la fois les fers des volutes et les montants structurels tout en entourant le pied de la croix et son décor).

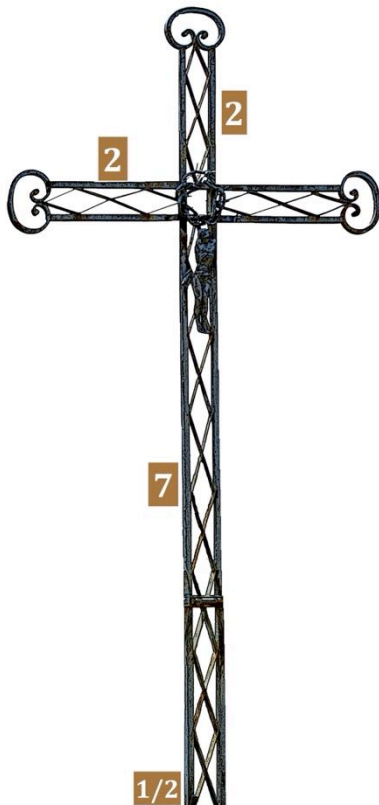
Entre les fers de bord, se déploie un décor de remplissage constitué de "pseudo-losanges" aplatis. Il s'agit, en fait, de duos de longs fers plats multi-coudés se croisant régulièrement.

On dénombre deux modules losangés dans chacune des branches libres du croisillon. Le pied de la croix, en comporte sept plus un demi-module.

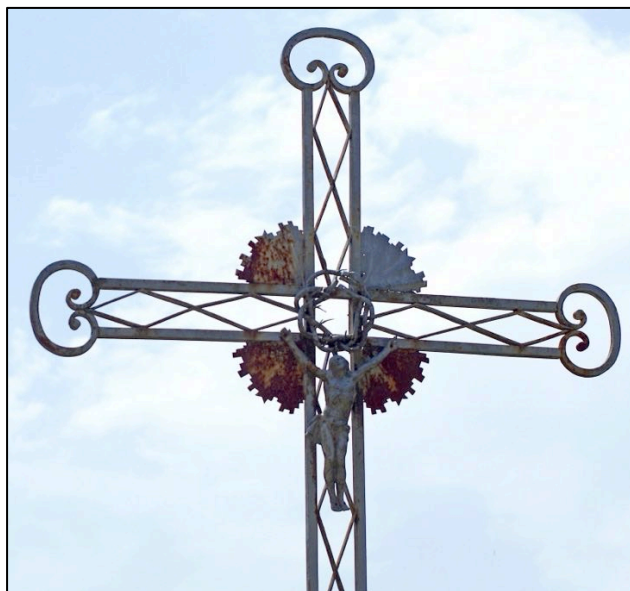
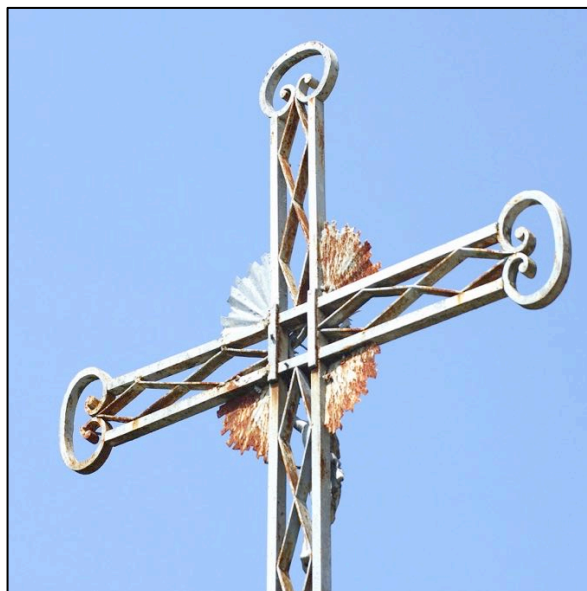
Le croisillon sommital

Les trois branches libres du croisillon sommital sont strictement identiques (même longueur et même décor à deux modules losangés).

Les fers structurels verticaux et horizontaux se croisent et s'assemblent à mi-fer. À noter la présence d'un renforcement de l'assemblage, à l'arrière de la croix, par de petites pattes ajoutées tardivement.

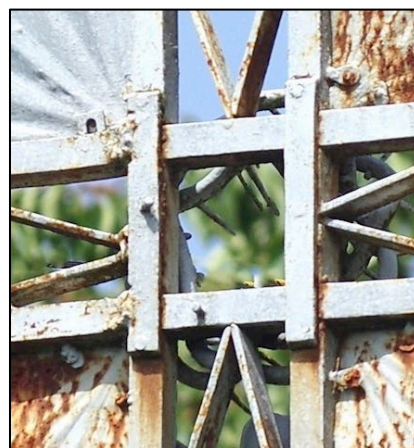
À l'extrémité des branches libres sont placés et fixés de gros fers décoratifs en forme de C à volutes.

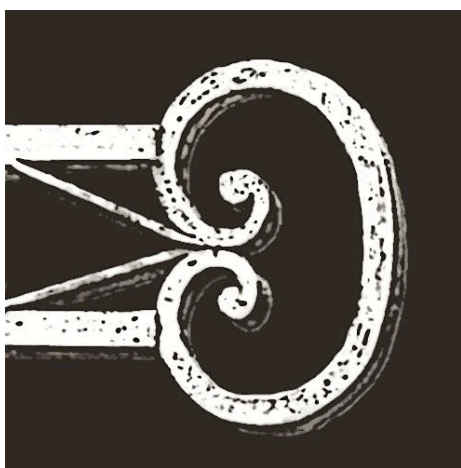
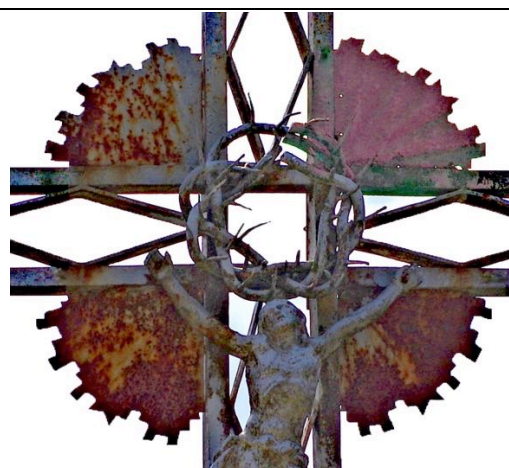
À la croisée des branches, on retrouve la traditionnelle couronne en fers ronds tressés comportant des épines très effilées.

Enfin, des décors formant des ensembles de rayons de gloire et réalisés en tôle de fer découpée occupent les quatre angles extérieurs des branches de la croix
