Mérona
Route de Plaisia

Fer FF2D - S2C0
46.555484, 5.635347

Au centre du petit village de Mérona, le long de la route de Plaisia qui le traverse, est érigée une croix en fer forgé à structure bidimensionnelle et à décor de remplissage hybride.

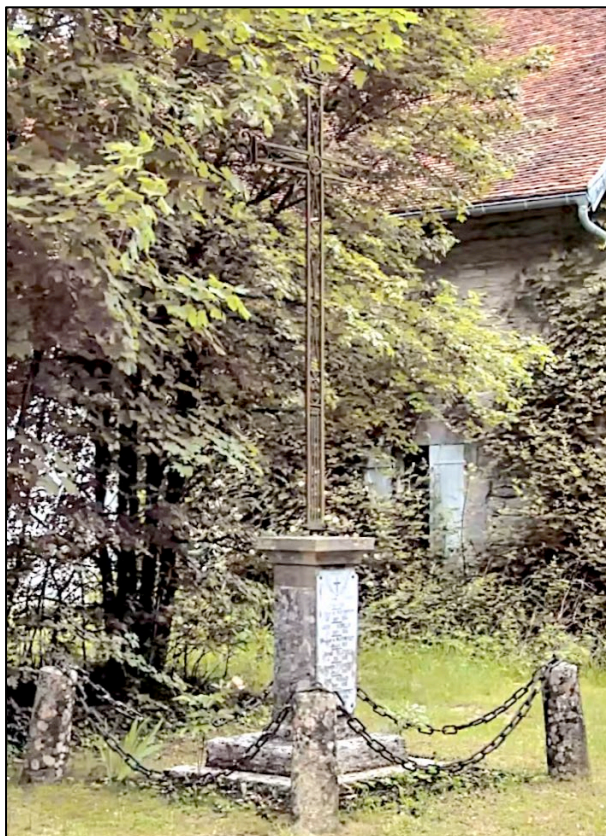
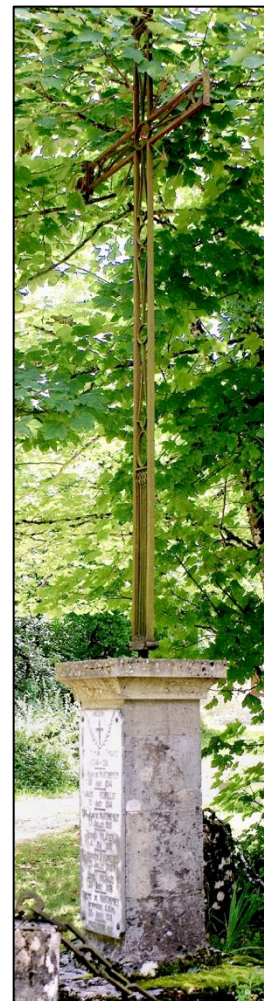
La croix est d'un style assez caractéristique du secteur de la Petite Montagne et du sud Jura. Se dressant sur un haut piédestal, la croix fait office de monument aux morts.

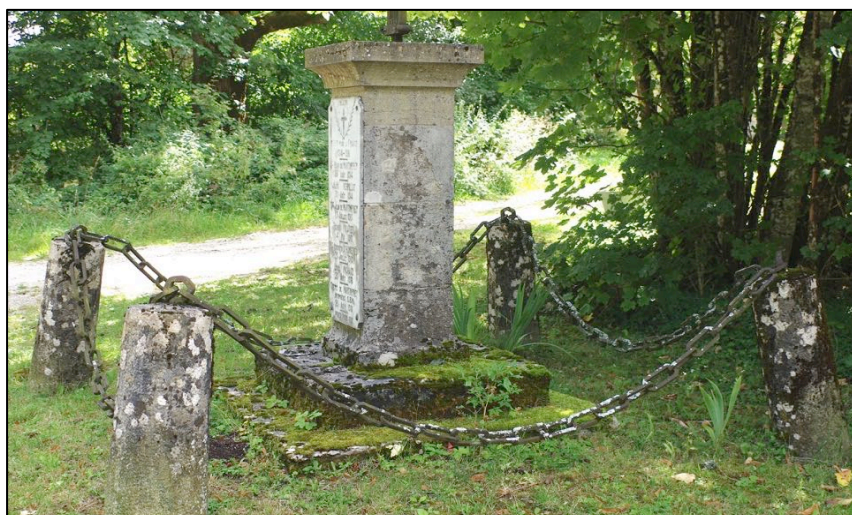
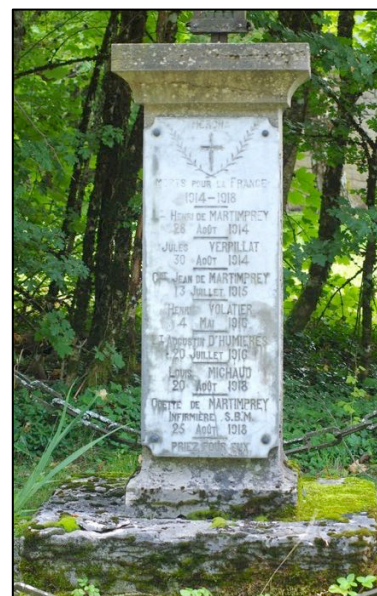
Un haut piédestal

Le haut piédestal est posé sur un emmarchement à deux degrés. Un dispositif de protection avec plots d'angle cylindriques et chaînes en fer entoure la croix, sans doute en relation avec sa fonction de monument aux morts. De forme globalement parallélépipédique sur plan carré, le piédestal est constitué de cinq blocs superposés en pierre calcaire.

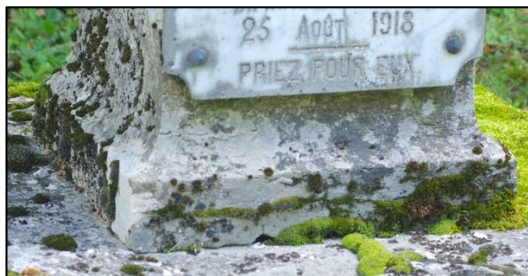
Le bloc inférieur en forme de base, avec un petit bandeau surmonté d'un congé se raccordant aux arêtes du dé.

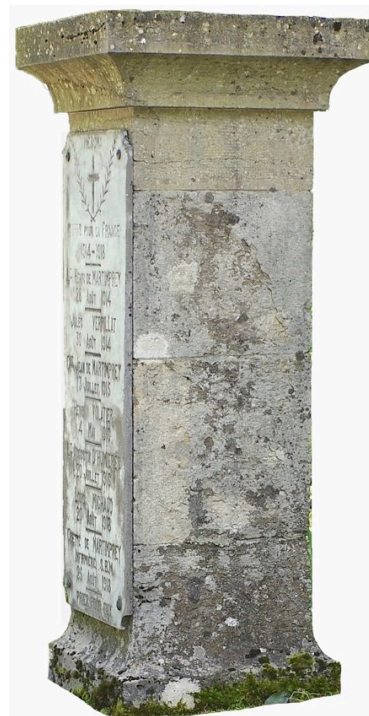
Le dé, ou partie principale et courante du piédestal, est très élancé. La pierre calcaire ne comporte aucune inscription. Par contre, une plaque en marbre mémorielle rappelle les habitants de Mérona morts pendant la Grande Guerre de 1914-1918.

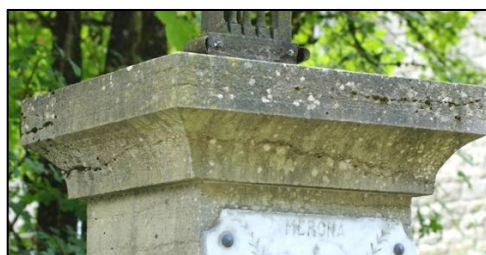
La corniche, qui semble d'une nature de pierre différente, comporte un quart-de-rond surmonté d'un bandeau.

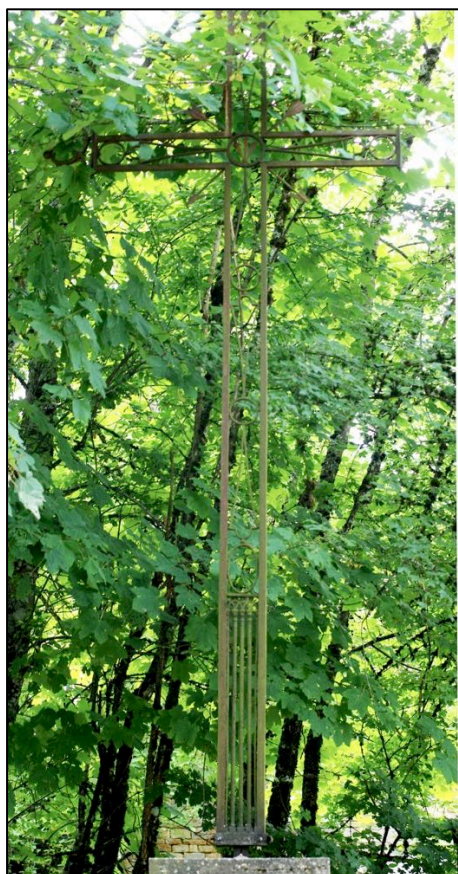
La croix métallique, sa structure et son allure générale

Largement dominée et gênée par les arbres juste derrière elle, la croix n'est malheureusement pas très visible ; le recul manque pour bien la photographier.

Elle est constituée d'une structure à duos de fers parallèles de section carrée (structure plane, strictement bidimensionnelle).

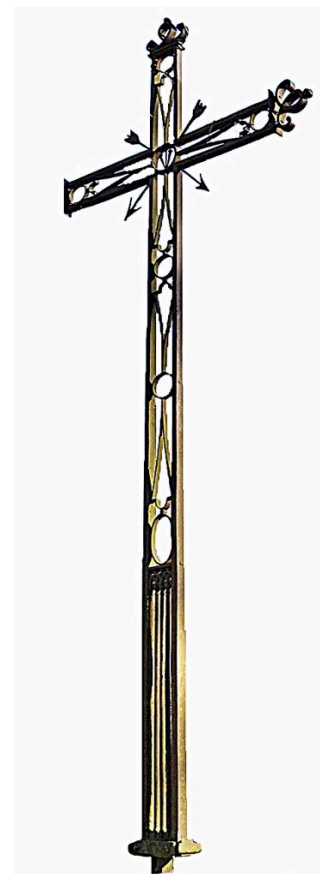
Elle comporte un décor de remplissage hybride, en partie néogothique dans le bas du pied et en partie géométrique dans le haut du pied et les branches libres. Quelques éléments décoratifs à connotation religieuse sont ajoutés à la croisée des branches (2 flèches et 3 clous de la Passion du Christ).

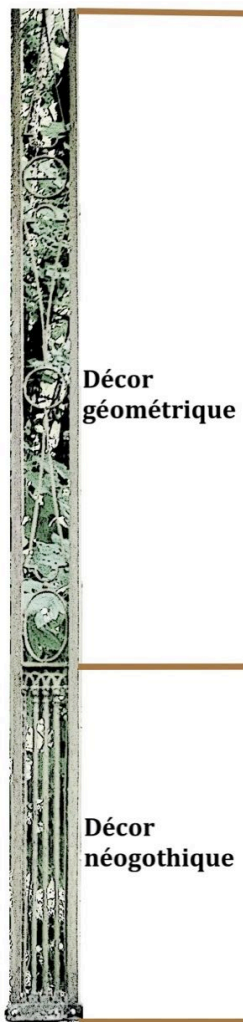
Le pied de la croix et le décor de remplissage

Entre les deux fers structurels du pied de la croix est déployé un décor de remplissage en fer forgé, de type hybride, néogothique en bas, géométrique en haut.

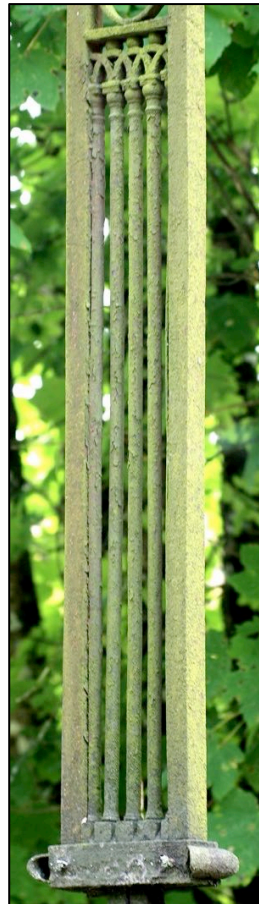
Le décor néogothique est un fenestrage ou remplage constitué d'un ensemble de cinq longues colonnettes cylindriques, en fer forgé, dont deux demi-colonnes accolées aux montants structurels.

Les colonnettes reposent, sur de petits dés ou cubes. Ces derniers sont fixés sur une grosse platine rectangulaire, elle-même entourée d'une moulure torique en tôle de fer.

Les colonnettes se terminent, en haut, par de petits chapiteaux avec arcatures croisées qui se lient à une platine horizontale par le biais de trois perles en fer étampé.

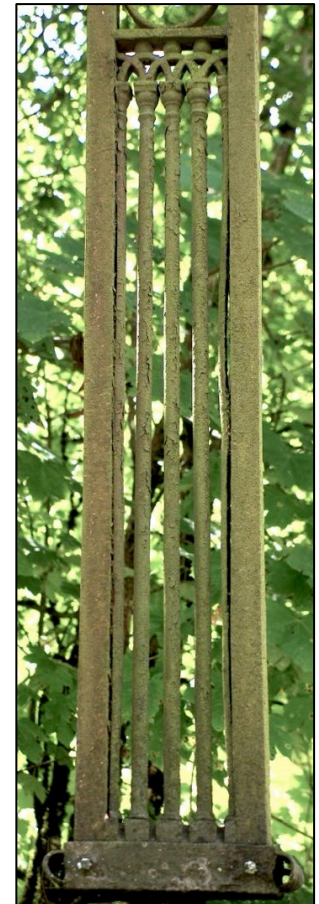
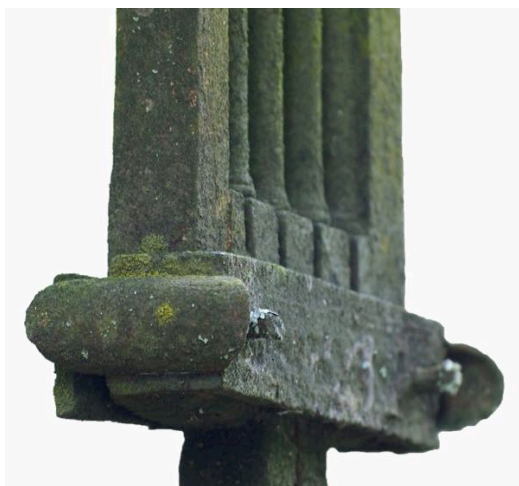
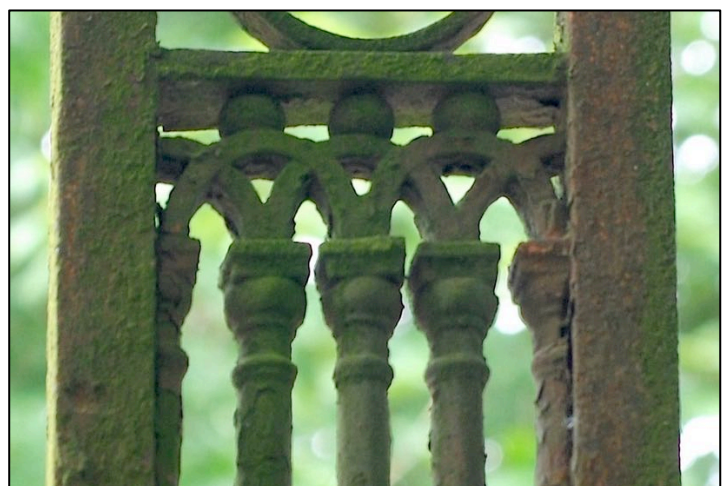
À noter que la platine en bas du pied ou fût de la croix est fixée à la pierre de la corniche du piédestal, par l'intermédiaire de deux larges fers plats accolés. En quelque sorte toute la croix est tenue élévation grâce à ce discret et judicieux dispositif de fixation.

Au-dessus des arcatures en demi-cercle et se croisant, la petite platine horizontale fait transition et séparation entre le décor inférieur néogothique et le décor supérieur géométrique.

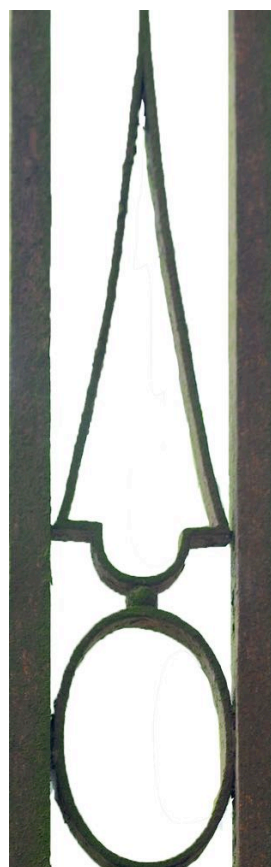
Ce décor géométrique est une composition avec un motif **M** en "branche de palmette" (palme) alternant avec des motifs circulaires ou ovale (**C** et **O**).

Le motif ovale **O** n'est présent que tout en bas, faisant liaison avec la barrette horizontale.

Le motif **M** en branche de palmette est une forme élégante, fréquente dans les oeuvres de ferronnerie d'art.

On retrouve deux fois ce motif **M** dans la partie basse du décor géométrique du pied, mais inversé, placé de chaque côté d'un motif **C** (anneau ou cercle).

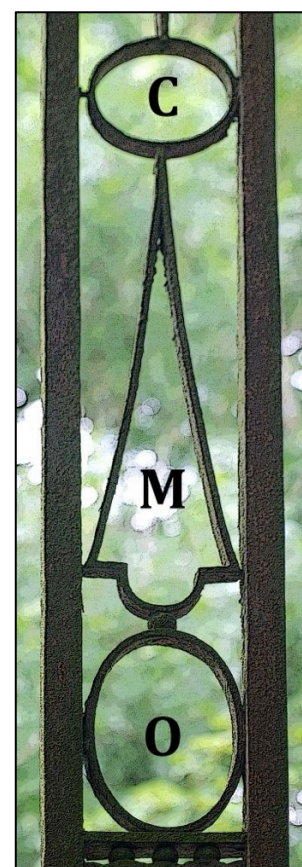
Ce couple **M+C** est par ailleurs le motif présent dans les trois branches libres du croisillon comme aussi dans le haut du pied

Tous ces décors géométriques, contrairement au décor néogothique, sont réalisés en fer plat. Des perles-vis en fer étampé font la liaison entre les différents motifs.

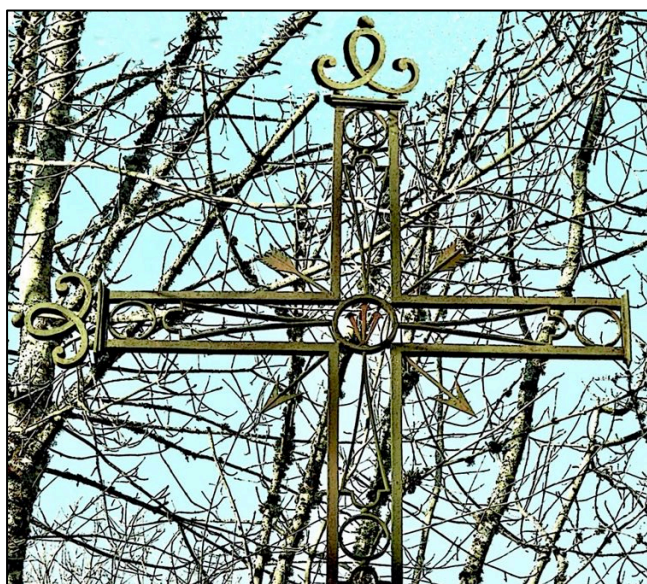
Le croisillon sommital se compose de trois branches libres identiques avec le même décor **M+C**. Ce motif couplé se trouve aussi dans la partie supérieure du pied. Est ainsi créée, au niveau du croisillon, une double symétrie verticale et horizontale.

Les fers structurels horizontaux ne se croisent pas au centre de la croix. Coudés à angle droit, ils viennent se fixer par la pointe de leurs angles droits sur l'anneau circulaire central.

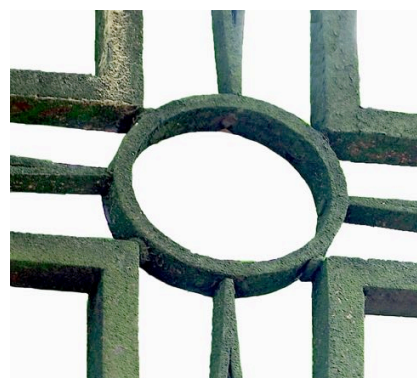
Le motif couplé M+C occupe tout l'espace à l'intérieur de chacune des trois branches libres.

Aux extrémités des branches libres, les montants structurels viennent se fixer sur une platine orthogonale à moulure de bord en quart-de-rond.

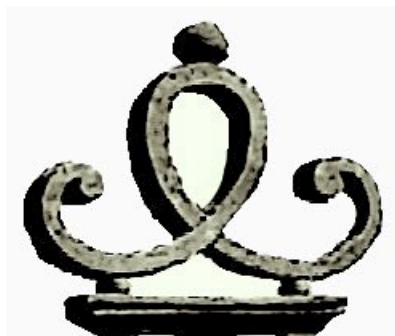
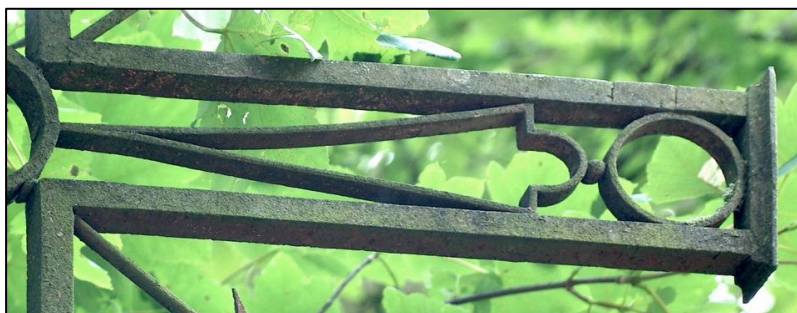
C'est sur ces platines terminales que sont fixés de petits culots en forme de boucle réalisée avec un fer forgé de section carrée se croisant sur lui-même.

Un des culots à l'une des extrémités de la traverse horizontale a disparu.

Il convient de noter la remise en place du culot d'extrémité manquant au bout de la traverse, le rétablissement du carrossage torique au bas de la croix ainsi que le nettoyage ad-hoc des fers de la croix. Le choix de conservation d'un état de surface naturel des différents fer de la croix est très judicieux (souvent les remises en peinture des croix s'avèrent très contestables).

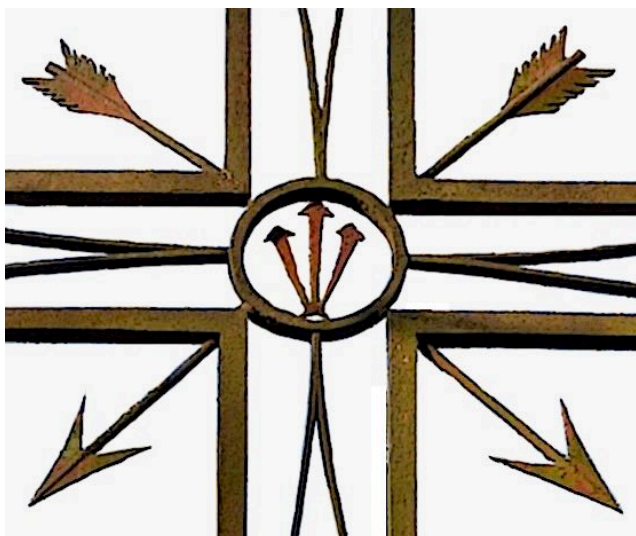
La croisée des branches comporte un décor à connotation religieuse. Ce sont d'abord deux flèches en fer étampé, placées à 45° dans les angles des branches du croisillon.

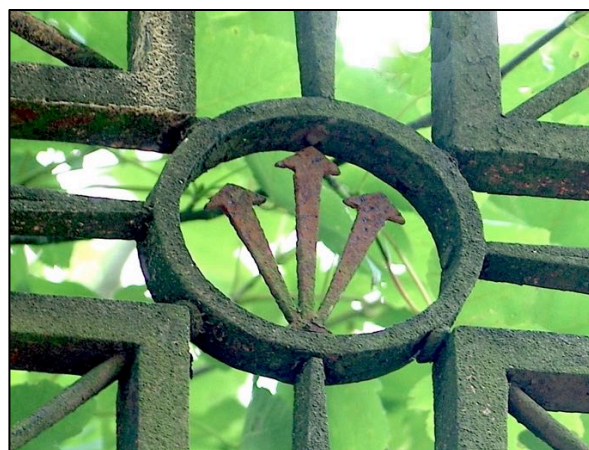
Et ce sont aussi les trois clous de la Passion du Christ réalisés en tôle de fer

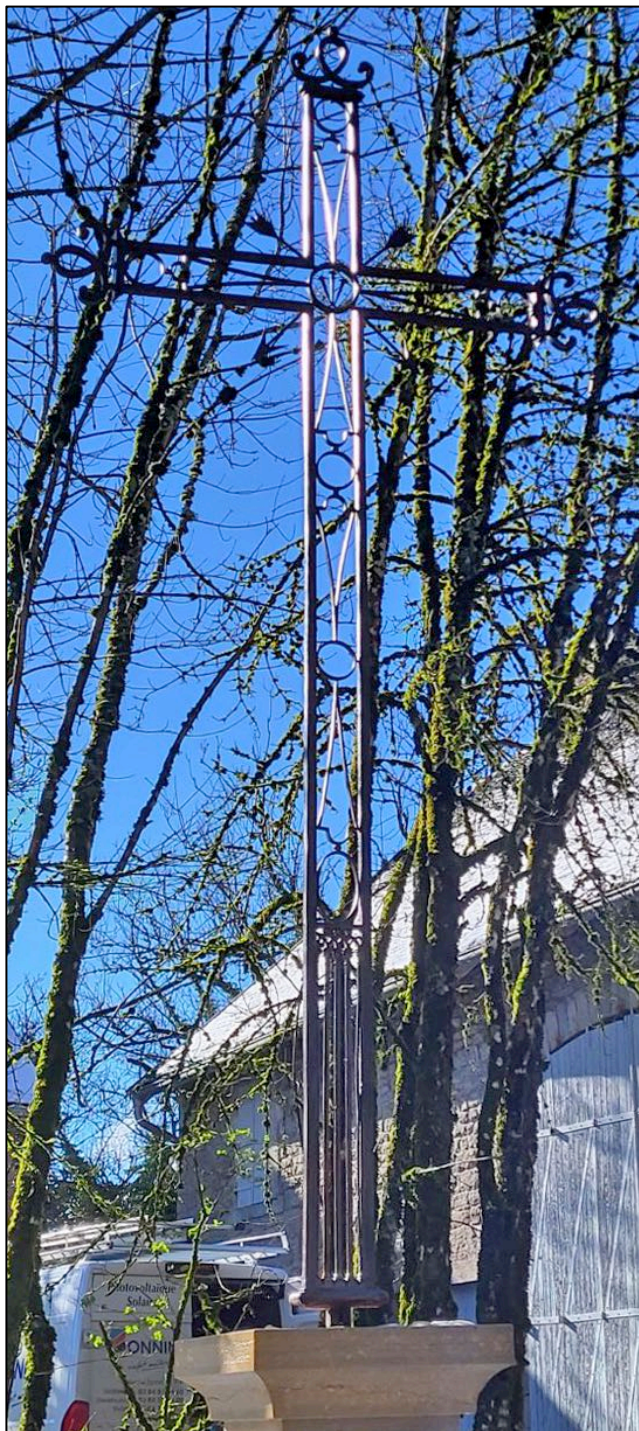
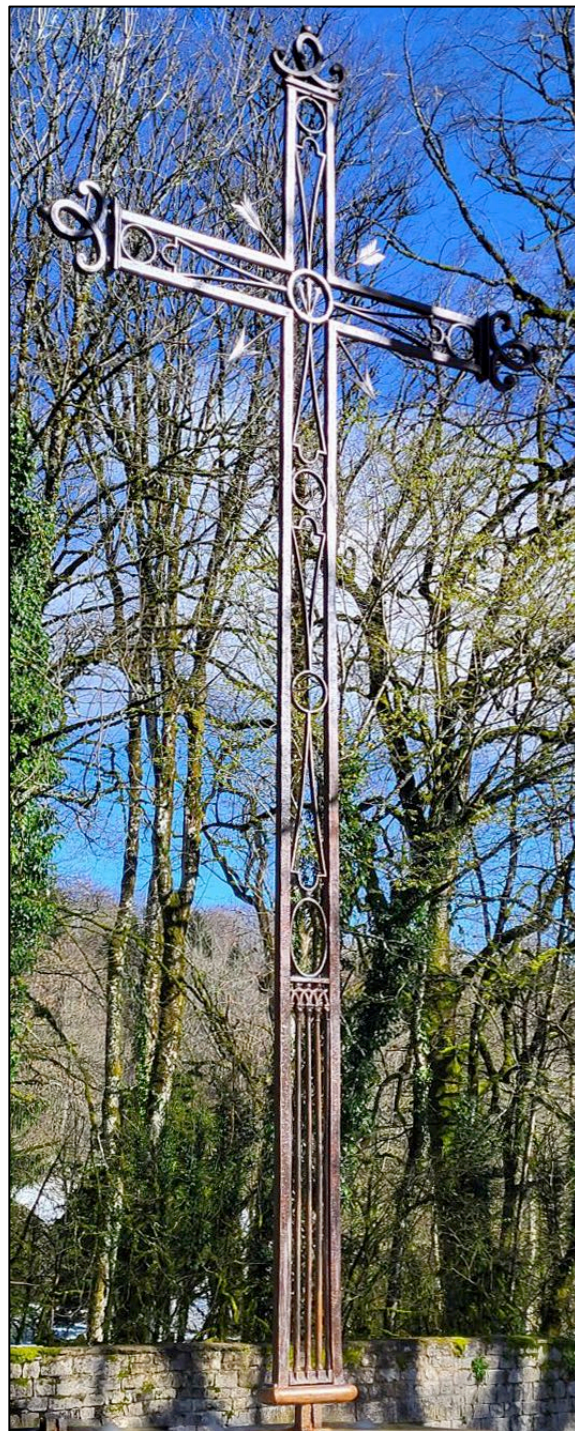
Annexe - Restauration de la croix

M. Bernard de Mérona, maire de Mérona, signale (mars 2024) la restauration de la croix réalisée depuis l'établissement de la présente notice et les prises de vue de l'été 2023.

La croix a été, en effet, excellemment remise en état, avec désormais une belle allure.
