| <b>Mouchard-Certémery (1826)</b><br><b>Rue Villeneuve d'Aval</b> | <b>Fer FF1#2D - S(1+2)C4</b><br><b>46.965144, 5.776371</b> |

À Certémery (commune aujourd'hui rattachée à Mouchard), une croix en fer forgé et à structure mixte uni- et bi-dimensionnelle (FF1#2D) est érigée le long de la rue Villeneuve d'Aval. Sur le piédestal de la croix, une plaque porte une inscription gravée indiquant la date 1826 (année de jubilé). La croix est quasiment identique (cf. annexe) à celle de Colonne et à celle de Pupillin (cette dernière datée de 1828 selon l'inscription sur le tailloir de son piédestal).

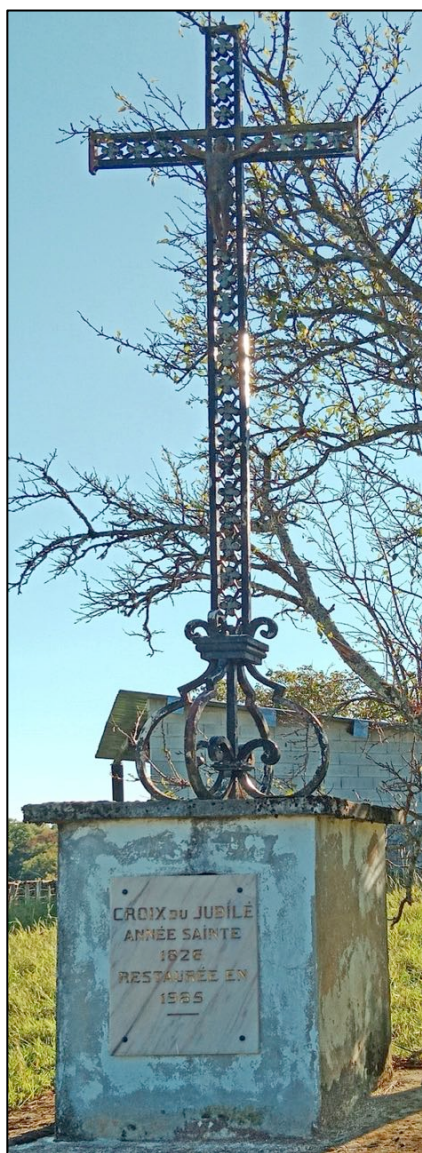
La croix a perdu ses culots (à feuillages) aux extrémités des trois branches libres (elles subsistent à Colonne). Elle ne comporte pas non plus de groupes de rayons de gloire aux angles des branches (comme on en voit à Colonne). Par contre, lui a été ajouté tardivement un très inapproprié Christ en croix en fonte moulée (produit et commercialisé sur catalogue par des industriels de la fonderie), fixé maladroitement sur la structure de la croix.

La croix en fer comporte deux parties bien distinctes, à savoir, d'une part, un pied à fer porteur central (1D) étayé par quatre consoles placées sur les axes principaux de la croix, d'autre part, un fût et un croisillon (2D) à remplissage décoratif en treillis de "pseudo-losanges".

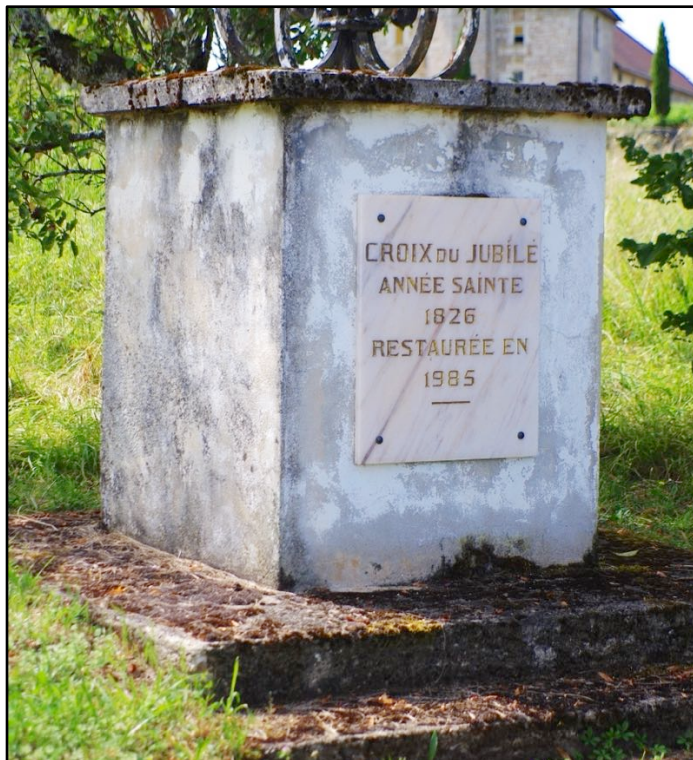
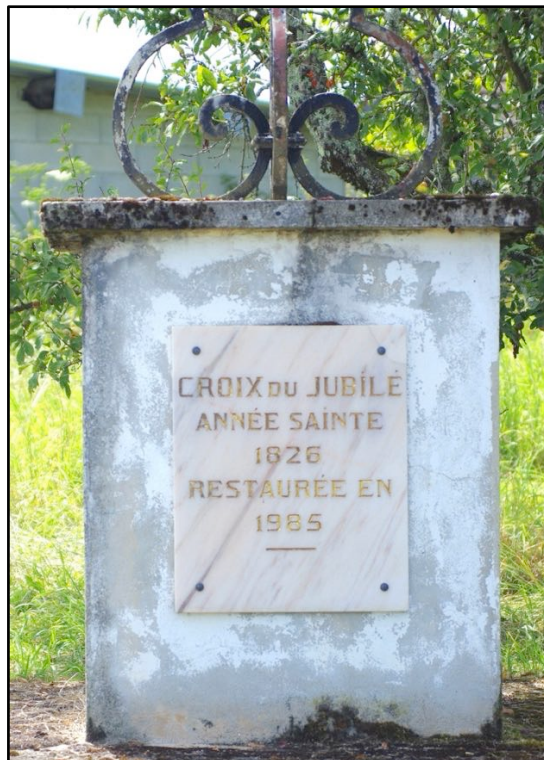
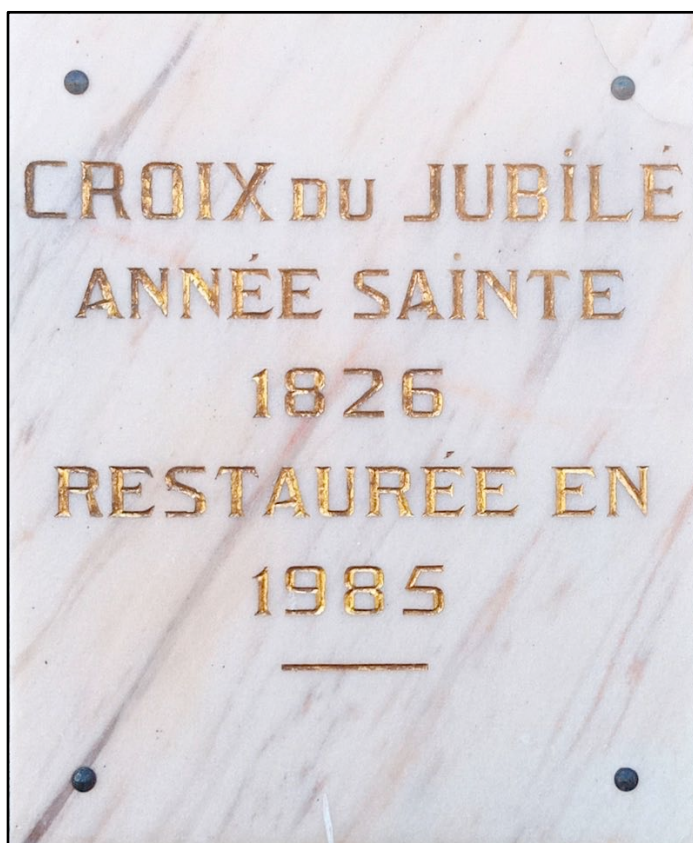
La croix est posée sur un socle faisant office de piédestal manifestement réalisé en maçonnerie avec faces à surfaces crépies. Reposant sur un emmarchement en béton à deux degrés, ce socle manque totalement d'élégance (dimensions inadéquates notamment). Une petite corniche saillante sans grâce a été aménagée en partie haute.

Une plaque en marbre sur la face avant du socle donne deux inscriptions utiles.

**CROIX DU JUBILÉ**  
**ANNÉE SAINTÉ**  
**1826**  
**RESTAURÉE EN**  
**1985**

La restauration de 1985 a manifestement porté sur le socle-piédestal sans avoir cherché à remettre en place les culots d'extrémité des branches libres.

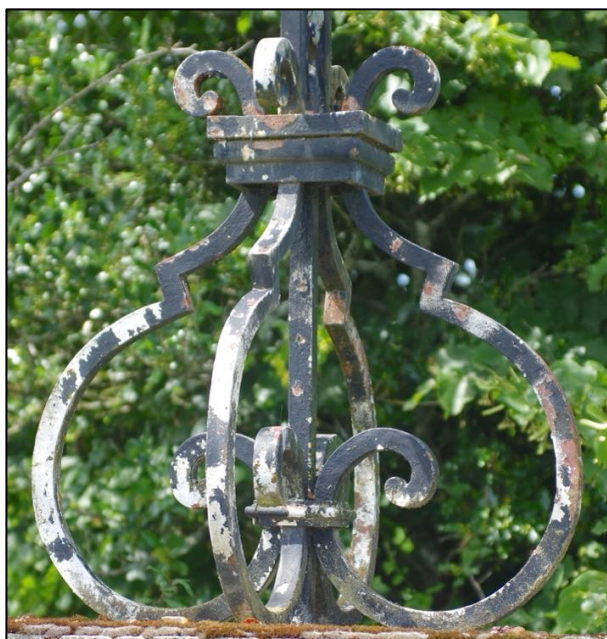
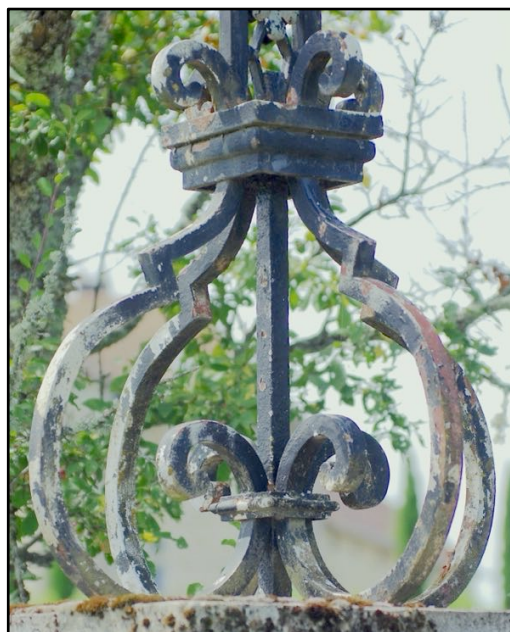
La structure métallique de la base de la croix comporte une tige centrale en fer de section carrée montant du socle maçonné vers un dé de liaison assez important. Les fers des quatre consoles viennent se solidariser à la tige centrale en bas et au dé de liaison en haut.

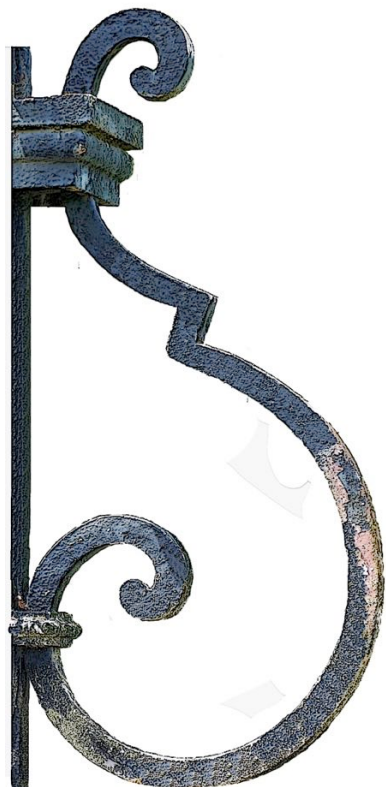
Les consoles sont en forme de S avec gros rouleaux en partie basse et petites volutes en partie haute. À mi-parcours, à la sortie des rouleaux inférieurs, les fers forment un petit redan rectiligne incliné. Après celui-ci, ils viennent former les petites volutes supérieures.

Ces fers des consoles sont tenus serrés sur la tige centrale montante par le biais d'un fort collier à baguette.

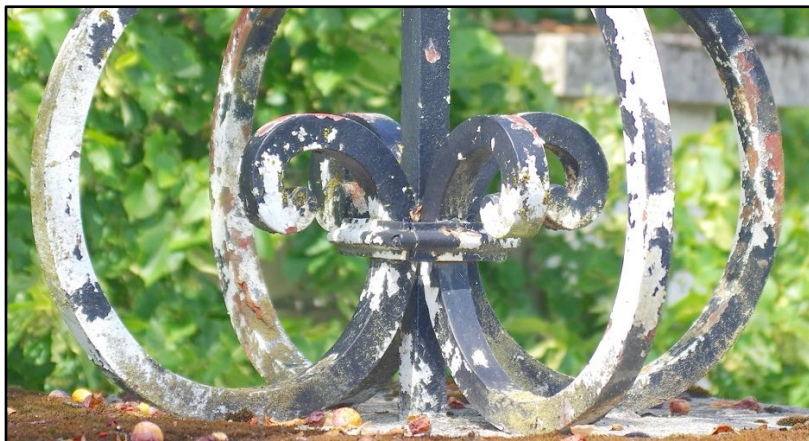
Un important dé ou dispositif de liaison entre base et fût-pied de la croix vient serrer tous les fers ensemble. Il est constitué d'un bloc en fer forgé à moulures (réglet, quart-de-rond, réglet).

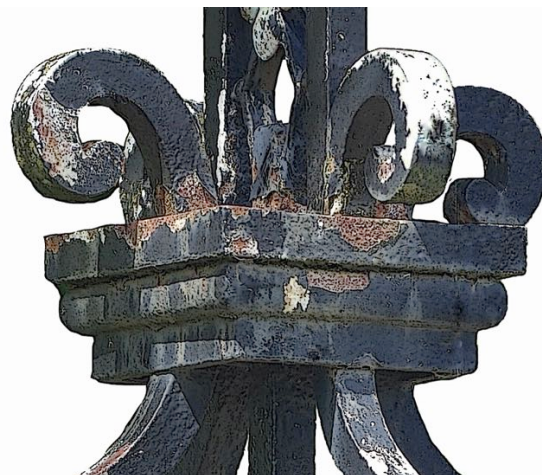
Avec un examen attentif de cette partie de la structure, on observe que la tige centrale montante se prolonge légèrement au-dessus du dé de liaison. Les fers des deux consoles perpendiculaires au plan principal de la croix (avant et arrière de la croix) passent à travers le dé de liaison pour se terminer en volutes. Par contre, il semble que les volutes des deux consoles latérales, placées dans le plan principal de la croix, ont été ajoutées par soudage aux fers montants du pied du croisillon. Il pourrait donc y avoir continuité entre les fers des deux consoles latérales et ceux du fût de la croix, avec passage de ces deux fers à travers le dé de liaison.

La peinture en grande partie dégradée des fers de la croix empêche de bien discerner les détails de ce bloc de liaison.

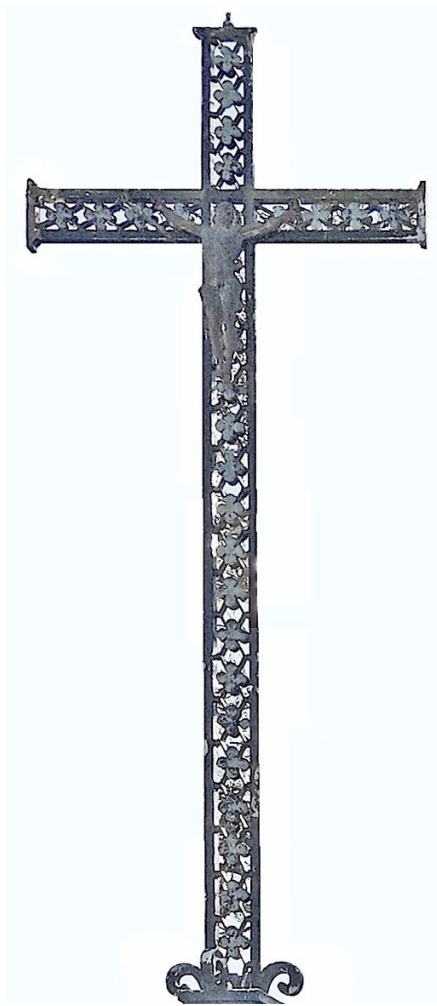
La croix de Certémery relève du corpus des croix à structure bidimensionnelle et à décor de remplissage à losanges, comme on peut en voir d'autres exemplaires à Plasne, Barretaine, Molain ou Poligny.

Le décor de fond, en fer plat, est donc une sorte de frise de losanges virtuels (en fait "pseudo-loasanges").

Mais par rapport aux croix du "type polinois", à celle de Certémery (comme aussi à celles de Pupillin et Colonne) est ajouté un petit détail décoratif original, formé de fleurettes en tôle de fer découpée et estampée.

Le fût-pied de la croix de Certémery (du socle jusqu'à la traverse horizontale) compte au total 17 pseudo-losanges plus 1 demi-losange en haut (ou encore 17 fleurettes). Pour les trois branches du croisillon, on dénombre 3 pseudo-losanges plus 2 demi-losange (4 fleurettes).

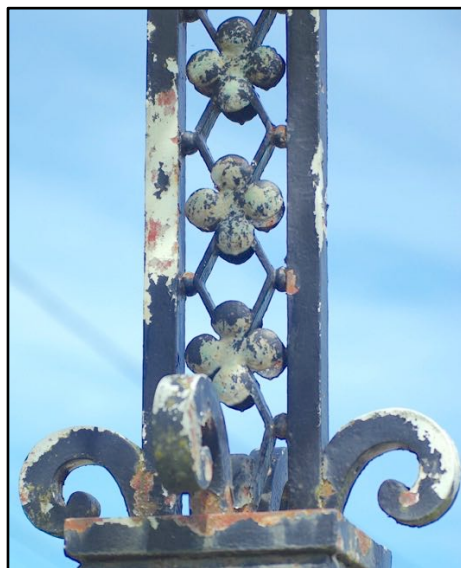
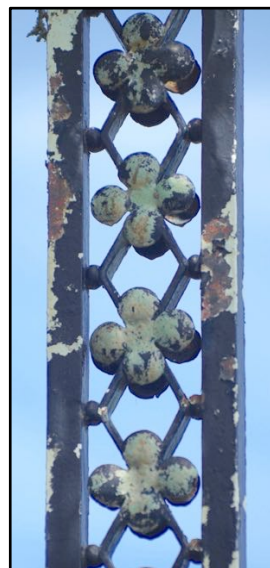
Ce décor à pseudo-loanges est en effet obtenu par entrelacement de deux barres de fer plat laminé, barres régulièrement pliées ou coudées. Ces barres sont ensuite, soit assemblées "à mi-fer" au niveau des pointes saillantes des losanges.

Les barres de fer plat formant les pseudo-loanges sont fixées (vissées) aux montants structurels par l'intermédiaire de petites perles-vis en fer estampé.

Des fleurettes à quatre pétales et en tôle de fer découpée sont fixées sur les fers aux pseudo-loanges, et cela sur les deux côtés de la croix. Elles cachent le dispositif d'assemblage des deux barres pliées formant les pseudo-loanges.

Ces fleurettes sont fixées via un dispositif à étrier et vis-boulons comme on peut le voir à la croix de Colonne.

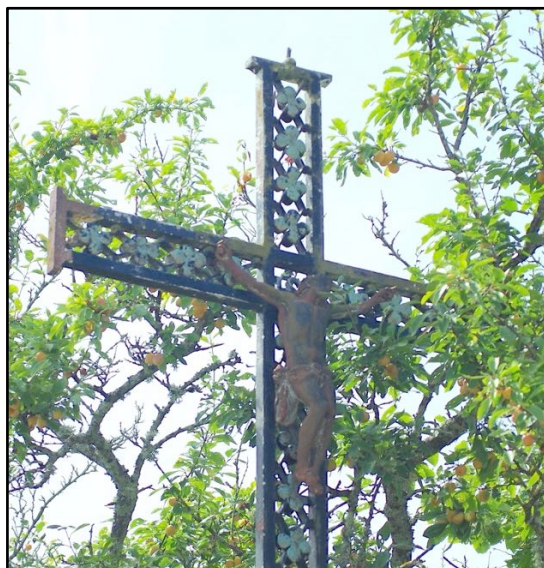
Les trois branches libres du croisillon sont identiques avec le même type de structure et le même décor. Les fers structurels des branches viennent se fixer sur des barrettes métalliques terminales, barrettes débordantes et présentant un petit congé en sous-face.

On aperçoit, à l'extérieur des branches, des traces de dispositifs de fixation de décors disparus (ci-dessous, à gauche). À Colonne, subsistent les culots à feuillage aux extrémités des branches.

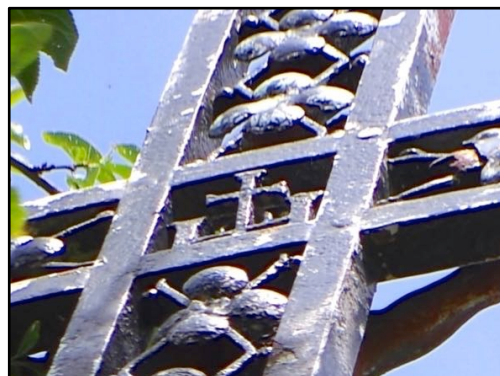
On retrouve un tel Christogramme IHS aux croix de Pupillin et Colonne.

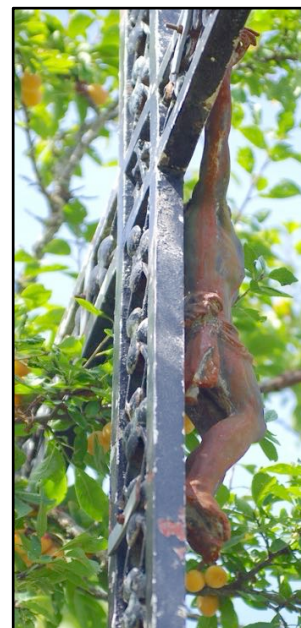
C'est le cas à Certémery où le Christ en fonte moulée vient cacher le décor de la croix et notamment le Christogramme IHS du carré de la croisée.

Les clichés ci-dessous montrent les dispositifs peu soignés d'accrochage.

On ne peut que déplorer l'état de quasi-abandon de la croix (peinture s'écaillant partout), un socle-piédestal en maçonnerie vraiment peu esthétique et aussi la présence d'un Christ en fonte moulée inutile. Par sa structure comme son décor, la croix en fer forgé mériterait pourtant une autre mise en valeur (comme notamment à Colonne).
