**Sellières (1818-1825)**  
**Route de Baudin**

**Fer FF2D - S2C4**  
**46.825959, 5.568072**

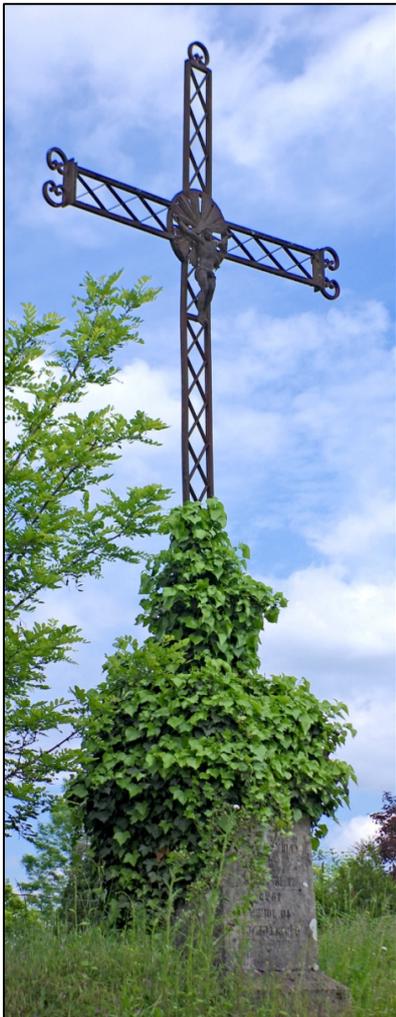
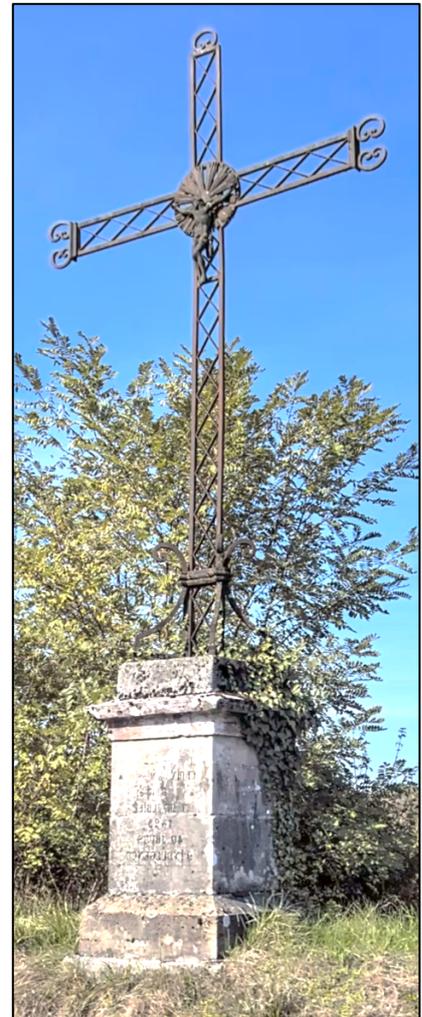
En 2023 (prises de vue), la croix est envahie par une abondante végétation qui empêche de bien voir le bas du pied de la croix et notamment les quatre consoles (photo de gauche). Par chance, on trouve des vues sans végétation sur les plates-formes numériques Google Earth ou Plans-Apple (photo de droite).

Cette croix à structure bidimensionnelle (FF2D) comporte un décor à remplissage géométrique (losanges), typique des croix de la période des années 1820-1850, érigées à Poligny et dans les communes voisines du Revermont et du Premier Plateau jurassien

Un Christ en fonte moulée, ajouté tardivement, est très maladroitement fixé sur la croix en fer forgé.

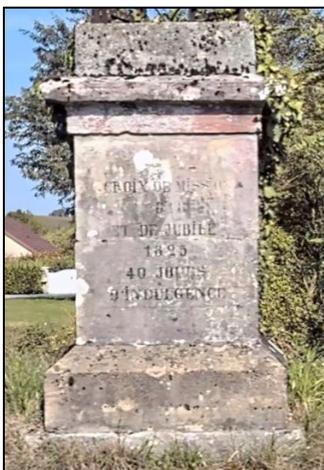
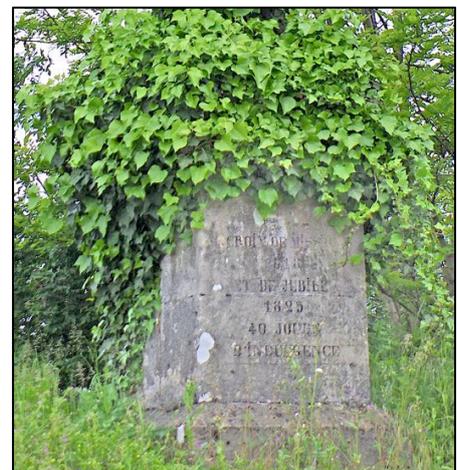
Le piédestal en pierre est difficilement visible en 2023. Les vues sur Internet montrent un piédestal de forme parallélépipédique de plan carré.

Son style est sobre, même sévère, avec une base débordante comportant un chanfrein pour le raccordement avec le dé ou corps principal (en deux blocs superposés).

La corniche est peu saillante et quasiment pas moulurée. Elle est surmontée d'un tailloir parallélépipédique permettant la fixation des consoles et des montants du pied de la croix. Le dé ou corps principal comporte une inscription gravée indiquant que la croix a été honorée lors de la mission de 1818 et du jubilé de 1825. Il est toutefois difficile d'en déduire que la croix en question date de 1818 ou de 1825 (peut-être plus tardive aussi).

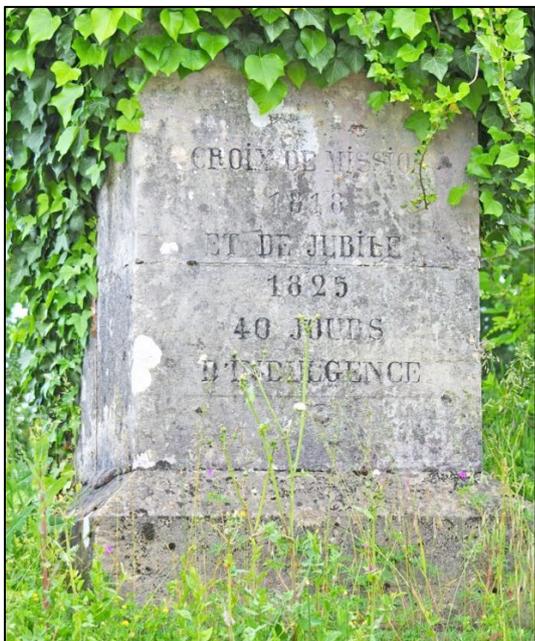
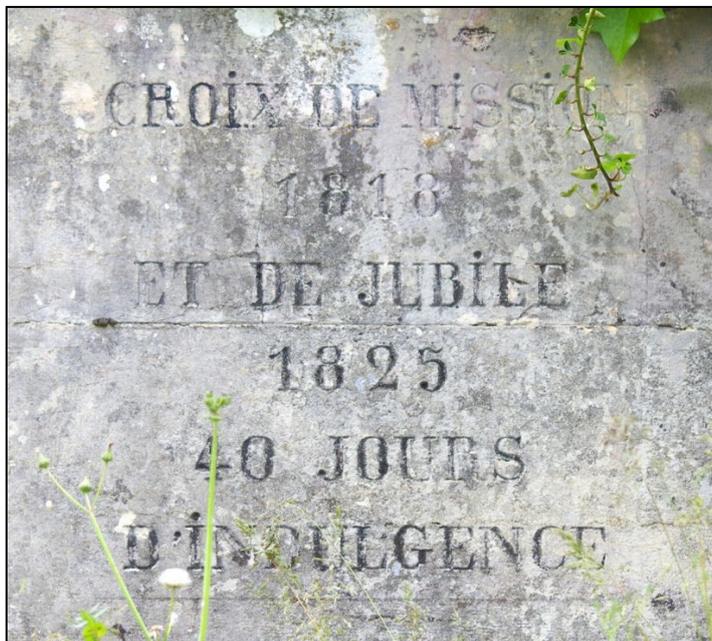
### ***La structure et l'allure de la croix métallique***

Il s'agit d'une croix à structure bidimensionnelle 2D - donc plane - avec un pied élancé. Quatre consoles "diagonales" assurent la stabilité de la croix. La croix comporte ce décor typique de remplissage en fer plat avec de "faux-losanges" (secteur de Poligny et environs).

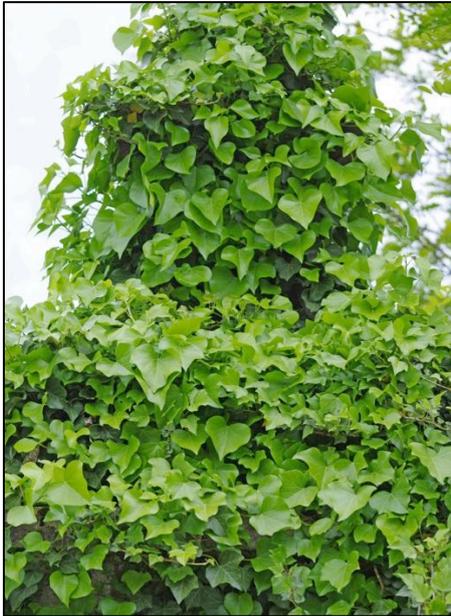
Les deux fers structurels montants sont scellés dans le tailloir en pierre surmontant la corniche. Quatre consoles en fer de section carrée viennent étayer le pied de la croix . Elles sont disposées sur les diagonales du tailloir.

L'assemblage des consoles sur les fers structurels montants est assuré par un puissant lien à collier constitué de deux demi-coquilles vissées, comportant une mouluration.

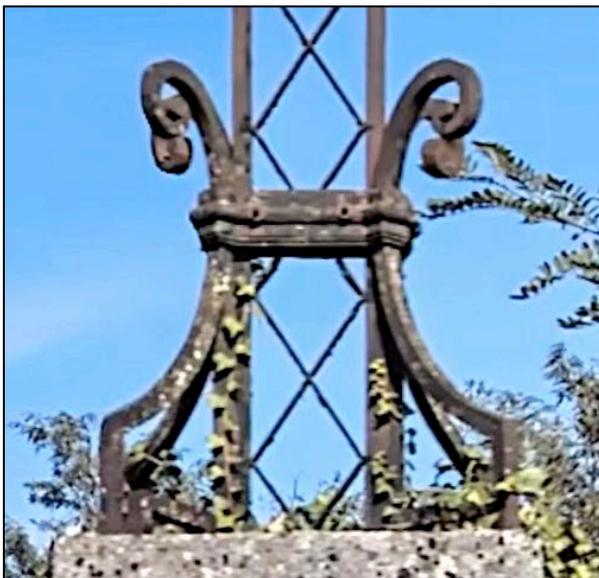
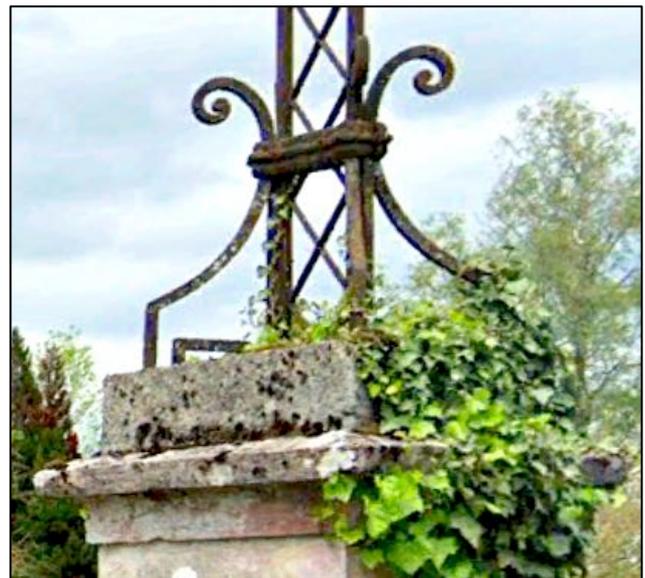
Les consoles elles-mêmes ont une forme atypique, bien que reprenant l'allure générale et classique en forme de S. La partie basse fixée sur le tailloir en pierre semble consister en un enroulement d'un fer de section carrée, constitué de segments de droite comme on peut en voir à Chantrans dans le Doubs (cliché ci-contre).

À la sortie de cet enroulement bas, le fer adopte une forme en curviligne qui se termine, en partie haute, par un vrai rouleau ou volute à sens d'enroulement opposé à celui de la partie basse.

On ne peut malheureusement pas voir le dispositif de fixation des consoles sur le tailloir en pierre.

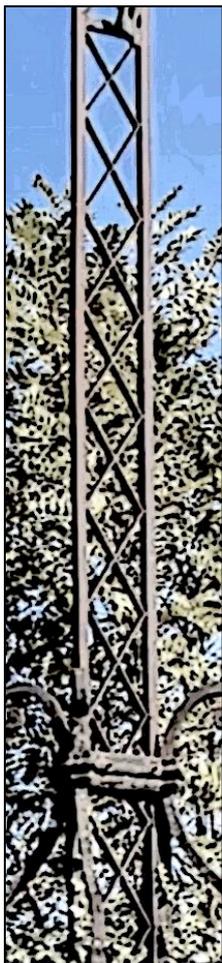
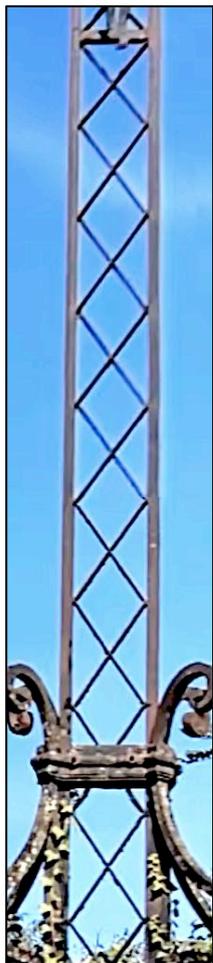
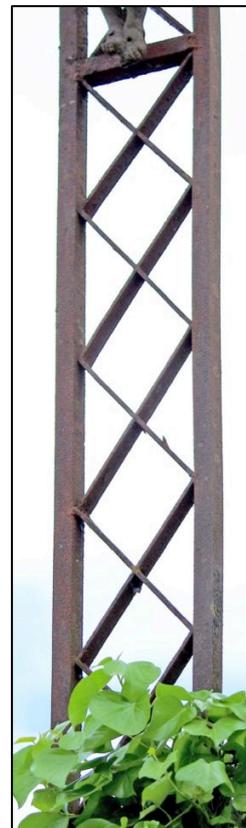
Les deux fers structurels montants, de section carrée, créent une surface que l'on remplit d'un décor en forme de losanges (ou plutôt de "pseudo-losanges").

Ce décor est réalisé, en effet, à partir de deux longues barres en fer plat, assemblées "à mi-fer", c'est-à-dire grâce à des découpes ou encoches de demi-largeur permettant le croisement et la fixation des barres entre elles.

Ce décor de remplissage et ce mode d'assemblage des fers est typique de la production de croix à Poligny et aux alentours, sous la Restauration et la Monarchie de Juillet.

On peut noter que le pied comporte d'abord deux "pseudo-losanges" avant l'attache des consoles, puis en compte sept et demi entre ce point et l'entretoise horizontale formant séparation entre le pied et le croisillon sommital

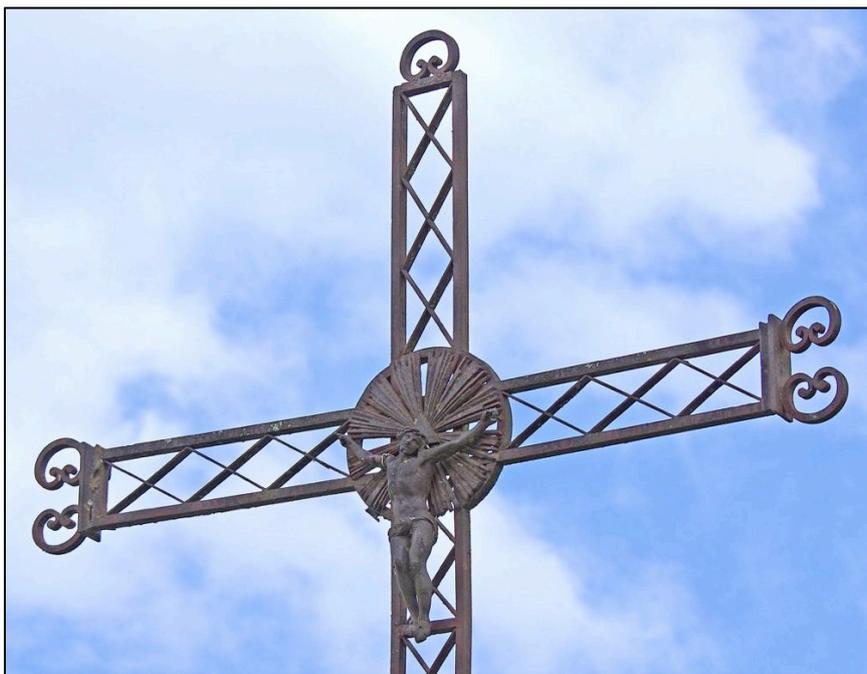
Au-dessus de cette entretoise horizontale, la croix se termine par un croisillon sommital dont les trois branches libres sont de même longueur mais avec des terminaisons à motifs différents. L'intérieur des branches libres a le même décor à "pseudo-losanges" que le pied.

À la croisée des branches est inséré un anneau en fer, de section carrée servant de support à un décor "trinitaire" avec rayons de gloire.

La partie verticale basse du croisillon prolonge le pied avec un remplissage comportant un seul "pseudo-losange" complété par deux demi "pseudo-losanges".

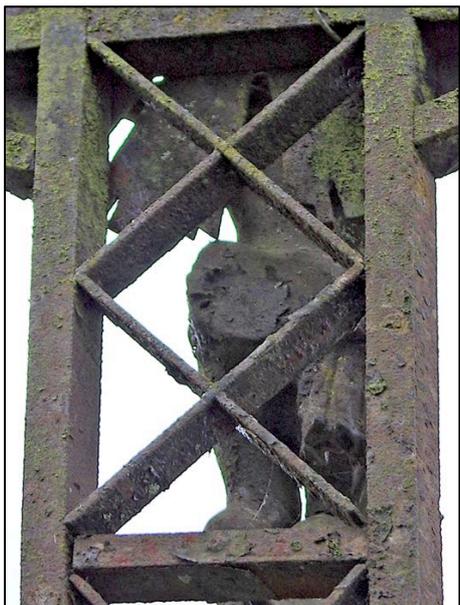
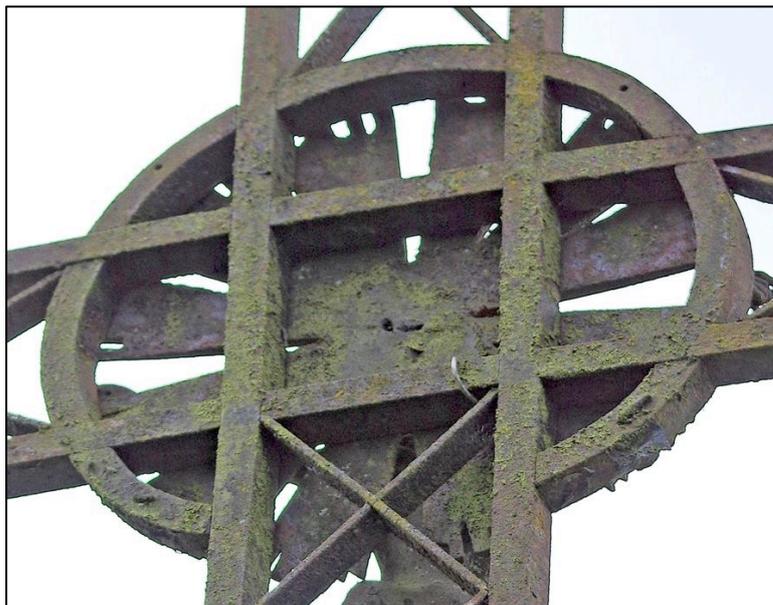
On peut facilement observer sur la face arrière du croisillon le mode d'assemblage à mi-fer des montants structurels (les deux fers verticaux croisant les deux fers horizontaux).

On perçoit bien, de même, l'assemblage à mi fer de l'anneau avec les fers structurels (anneau incomplet en fait). À noter que les fers plats des "pseudo-losanges" s'arrêtent, dans les trois branches libres, aux intersections entre fers structurels et anneau, alors que dans la branche verticale basse, les fers plats viennent se coincer dans les angles droits des fers structurels. Cela conduit à penser que l'anneau est bien d'origine (non ajouté a posteriori à la croix).

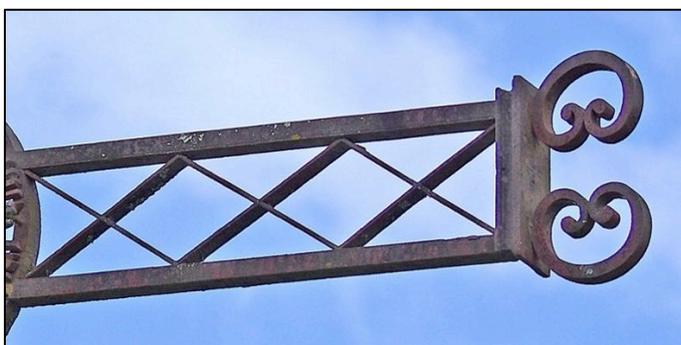
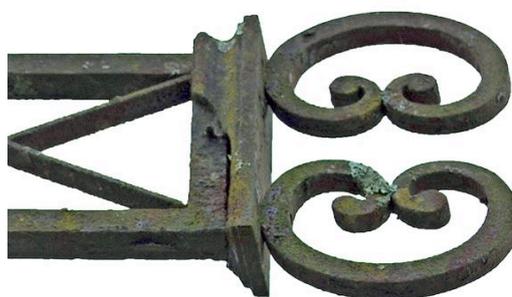
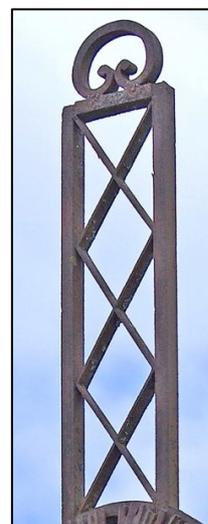
Les deux branches libres horizontales comportent un décor comprenant deux "pseudo-losanges" et deux demi "pseudo-losanges" (soit l'équivalent de trois motifs losangés).

Les fers structurels parallèles sont reliés entre eux par un fer terminal orthogonal, coiffé d'une platine-cache à profil mouluré (cette platine est endommagée pour la branche gauche de la croix). Enfin les branches se terminent par un décor de ferronnerie constitué de deux motifs dissociés, en forme de C totalement fermé.

La branche sommitale verticale s'apparente pour la structure et le décor interne aux deux branches horizontales. Elle ne comporte pas, par contre, de platine-cache à moulures. Quant au décor d'extrémité, il ne subsiste plus qu'un seul motif en C fermé, appuyé sur ses deux volutes sur la barrette horizontale (ce qui n'est pas le cas des C des branches horizontales).

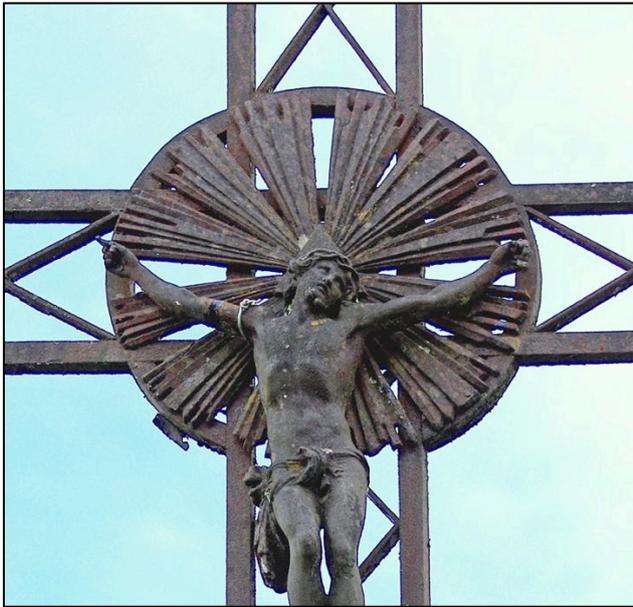
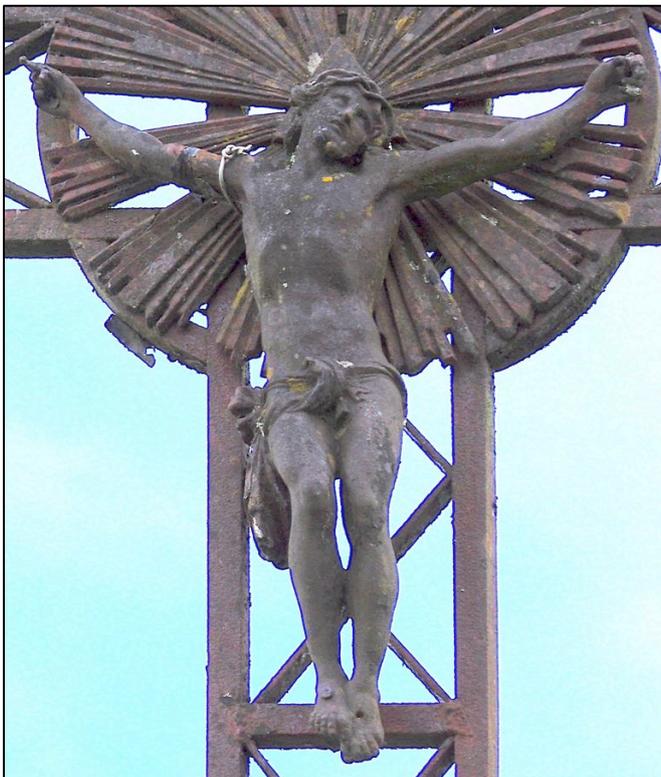
Sur la face avant de la croisée, un décor circulaire vient remplir le cercle bordé par l'anneau vu plus haut en face arrière.

Oublions, pour le moment le Christ en croix en fonte moulée. Le décor circulaire comporte, en son centre, le triangle "trinitaire" à partir duquel jaillissent des rayons de gloire. Ce décor religieux semble être en fer étampé ou peut-être en fonte moulée et est fixé par quelques vis ou rivets à l'anneau. On peut voir, sur la face arrière de l'anneau, la présence de quatre trous dont deux semblent encore occupés par des chevilles de fer en partie recourbées visant à bloquer la fixation du décor.

La question peut se poser de savoir si ce décor religieux circulaire est d'origine ou s'il a été ajouté tardivement, pour venir couvrir la croisée, en remplacement d'un décor originel disparu.

Le Christ en fonte moulé, provenant vraisemblablement d'un fondeur industriel, est de style sulpicien tardif.

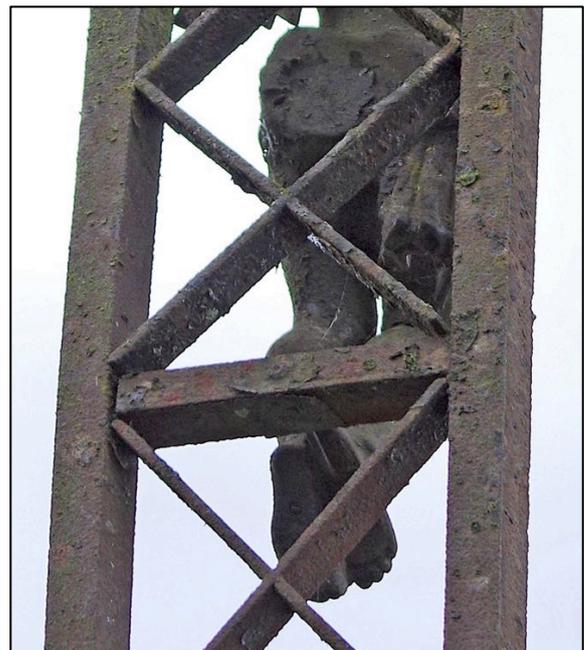
On voit, à l'arrière de la croix, que le fessier du Christ est aplati, comme s'il avait été conçu pour être positionné et appuyé sur une surface plane. Une tige de fer passe dans le pied droit pour permettre une fixation sur une structure porteuse (ici, la tige semble avoir été fixée dans l'entretoise horizontale intermédiaire). Enfin, le Christ est maintenu au niveau du bras droit du Christ par un fil de fer qui a dû remplacer une ancienne attache.

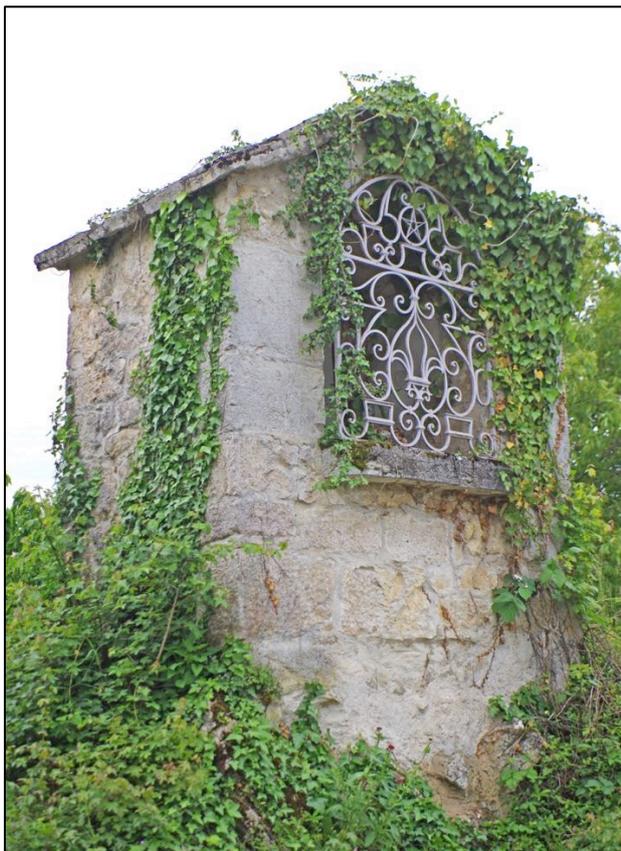
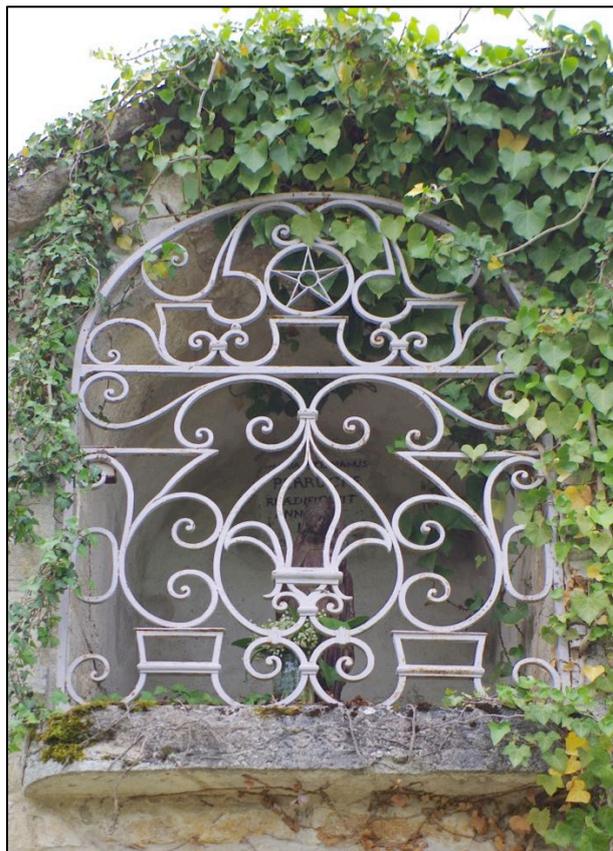
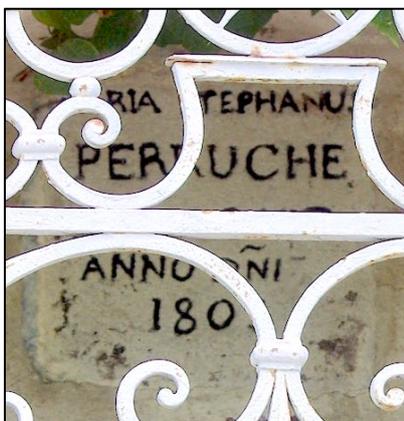
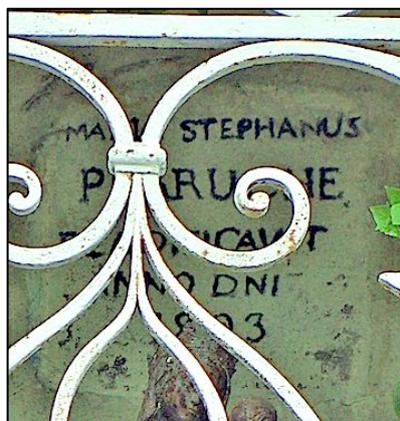
Juste en face de la croix en fer forgé de la route de Baudin (ancienne route de Poligny), se dresse, en hauteur également ("au-dessus de l'éminence qui sépare Sellières de Baudin" indique Rousset dans son Dictionnaire des communes du Jura), un joli petit oratoire. Il est dédié à la Vierge et a été réédifié, selon Rousset, en 1803, par M. Etienne Perruche. Il présente une grille-porte à un seul ouvrant, réalisé en fer forgé, cette grille pouvant avoir été réalisée antérieurement à 1803 vu son style plutôt XVIII<sup>e</sup> siècle.

Sur le mur du fond de l'oratoire, on peut encore relever un nom et une date :

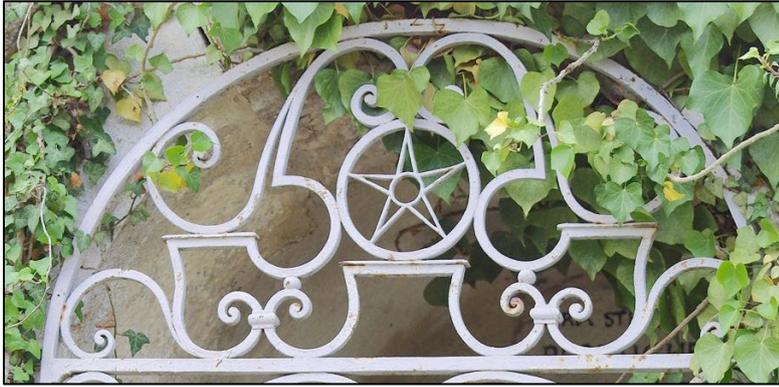
La grille en fer forgé est une porte à un seul ouvrant dont la partie supérieure est en demi-cercle pour s'adapter à la voûte en berceau formant le plafond de l'oratoire. Elle est d'une parfaite symétrie selon l'axe central vertical.

En partie haute (fausse imposte) la grille s'inscrit dans un demi-cercle. Elle comporte des éléments en fer forgé, de section carrée de petite taille. Au centre du dessin figure une belle étoile à cinq branches.

Des colliers à baguette tiennent ensemble les volutes des fers du bas du dessin.

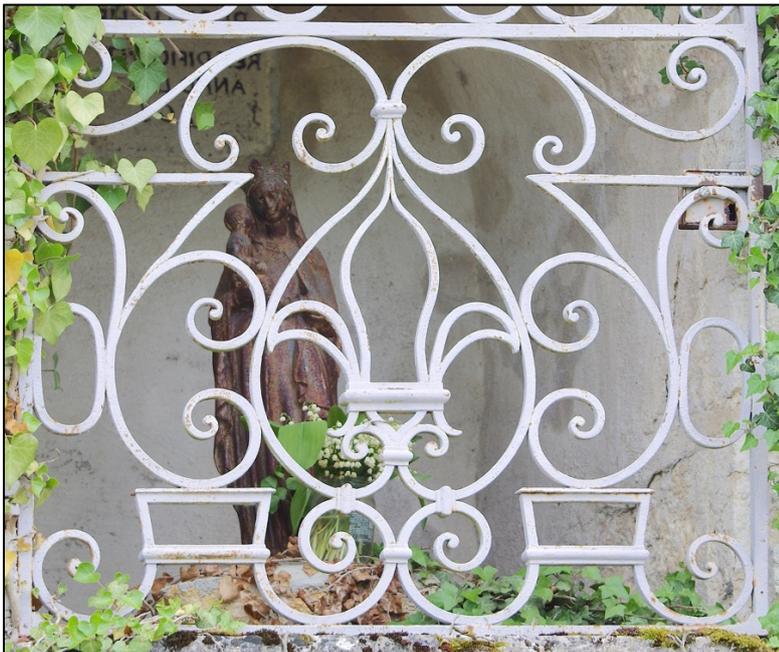
La partie principale de la porte, s'inscrit dans un carré et comporte, au centre, un puissant motif en forme de fleur de lis.

Ce motif royal est accompagné, sur tout son pourtour d'éléments de ferronnerie d'art avec des volutes, des ovales et des tabourets.

Des liens à collier assurent le maintien entre eux des différents fers et motifs, quand ils ne sont pas soudés à chaud ou rivetés.

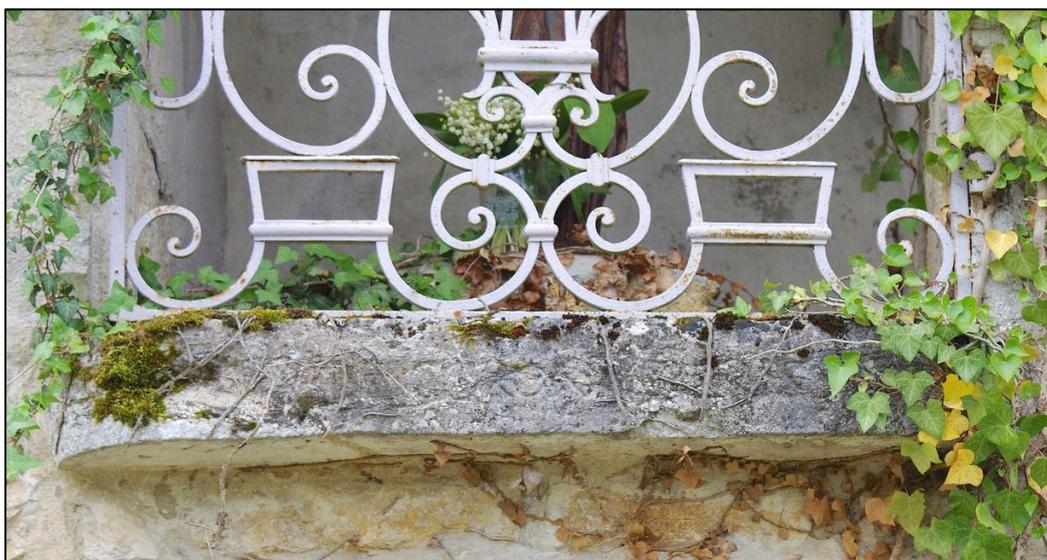
En partie basse, l'oratoire présente une pierre de seuil saillante sur laquelle on pourrait identifier des éléments gravés (lettres, motifs décoratifs...), en tout cas indéchiffrables.
