B3 - Croix de chemin de Mouthe (1817)

Croix disparue depuis 1984

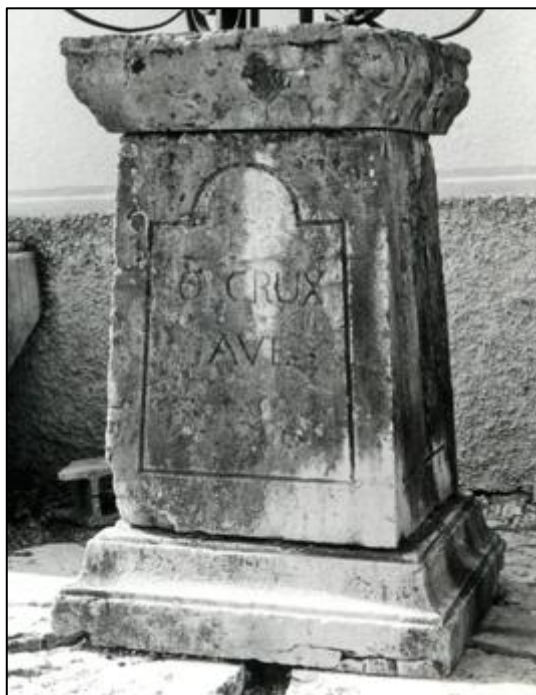
a) Le piédestal et ses inscriptions

Le piédestal, en 3 parties, repose sur une base de dalles calcaires formant cercle.

Un socle avec modénature simple (plinthe et cavet) reçoit le dé ou corps du piédestal taillé en forme de tronc de pyramide à 4 côtés (disposition originale). Une corniche architecturée avec grand chanfrein chantourné vient donner une certaine force au piédestal.

Sur la face orientale, dans un panneau souligné par un filet, on note l'inscription :

O CRUX

AVE

Sur la face occidentale (cachée), la date 1817 ou 1819.

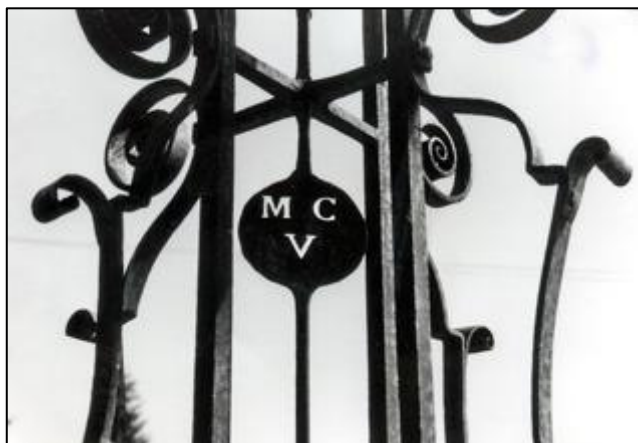
À l'intérieur du volume du fût créé par les quatre montants en fer forgé a été placée une tige, sorte de canne en bambou, avec (sous le croisillon) un renflement en tôle comportant, en découpe, les initiales M, C, V (dédicataire, commanditaire ?).

Au-delà du point d'attache supérieur des spirales et du croisillon intermédiaire, le fût se poursuit jusqu'à l'endroit où il se lie à la partie supérieure de la croix.

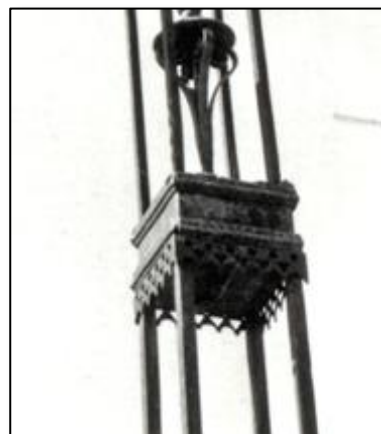
Un lambrequin en tôle découpée surmonté d'un petit socle ou dé en tôle, avec moulures termine le dispositif. On peut noter que ce dé métallique sert à raccorder deux parties de la croix d'épaisseurs différentes (le fût et la croix proprement dite).

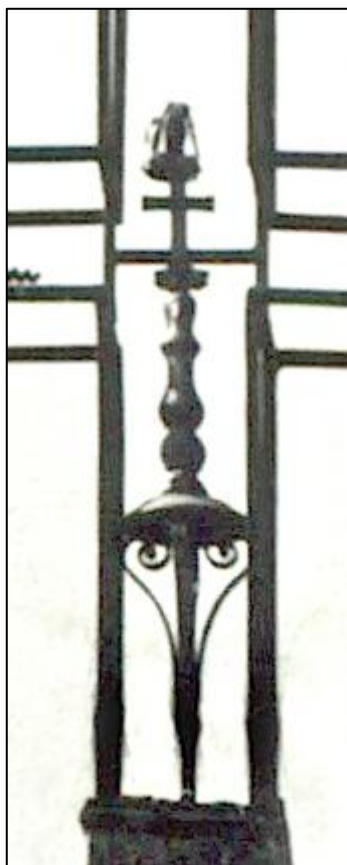
Dans le montant vertical, on observe une composition complexe avec successivement un présentoir élevé composé de quatre consoles avec rouleaux en fer plat, puis une sorte de sceptre ou ostensor, se terminant par une croix, elle-même surmontée d'une couronne (Christ-Roi).

À noter que l'épaisseur globale de la croix est légèrement plus faible que celle du fût, ce que l'on perçoit bien au niveau du lambrequin et du dé de liaison des deux parties.

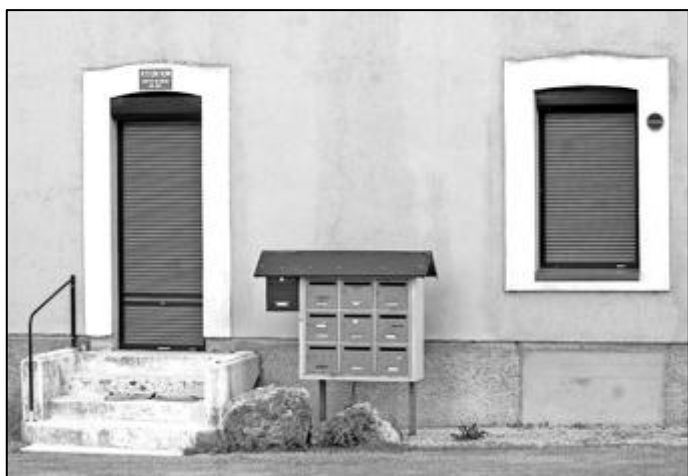
Cette croix a manifestement disparu depuis 1984 à l'occasion d'une réfection de la façade de la maison et de l'aménagement d'un trottoir la jouxtant.

Sur cette photo prise en juillet 2015, on note que deux blocs de l'ancien socle en calcaire semblent avoir été réutilisés pour protéger les boîtes à lettres installées à la place de la croix.
